# 漁船の海難と再発防止

— 毫岐・対馬周辺海域 —

平成18年3月

門司地方海難審判庁

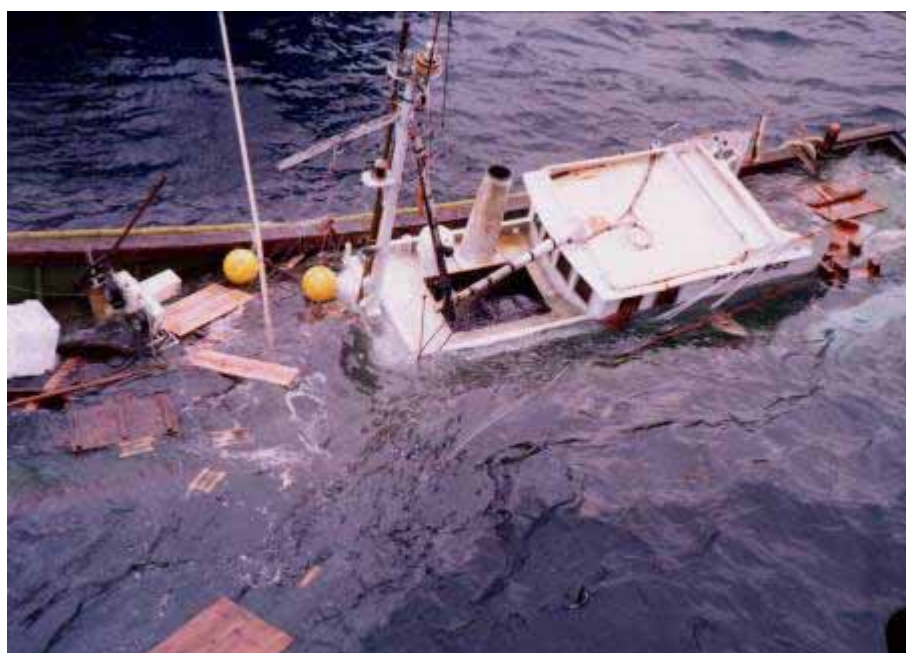
衝突後、浸水により水船状態となった漁船

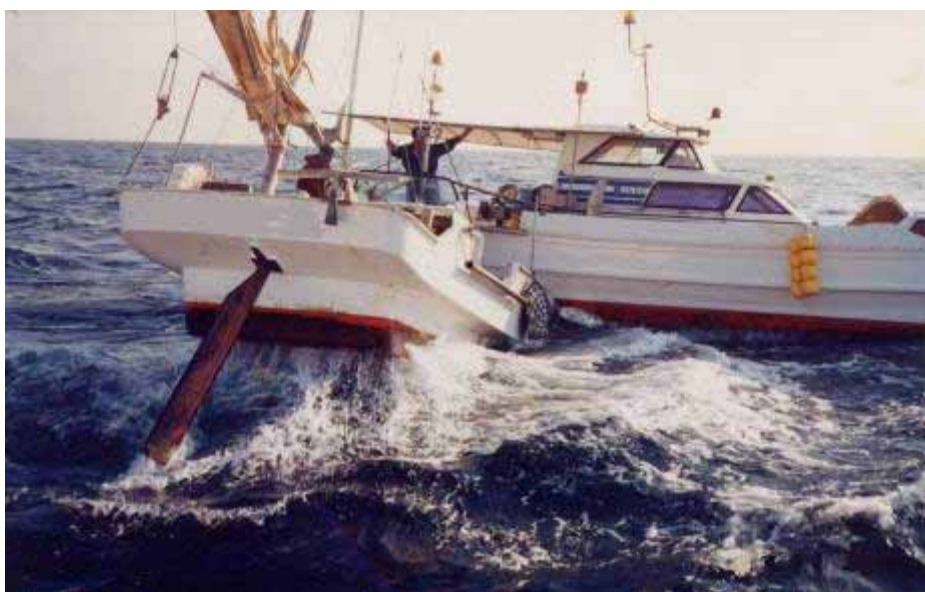
漂泊して操業中の漁船に漁場へ往航中の漁船が衝突，乗り上げた状態

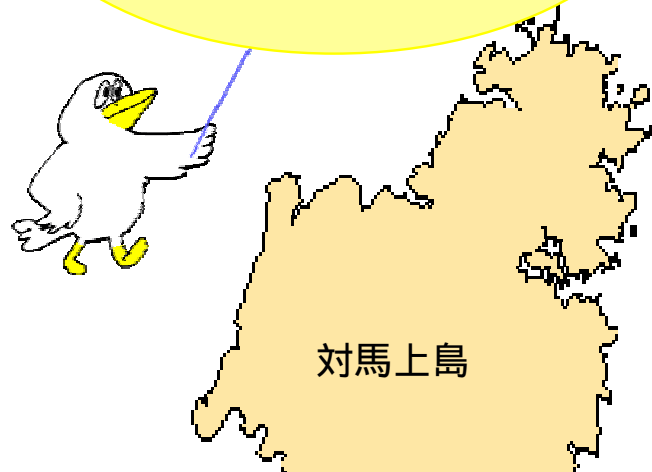
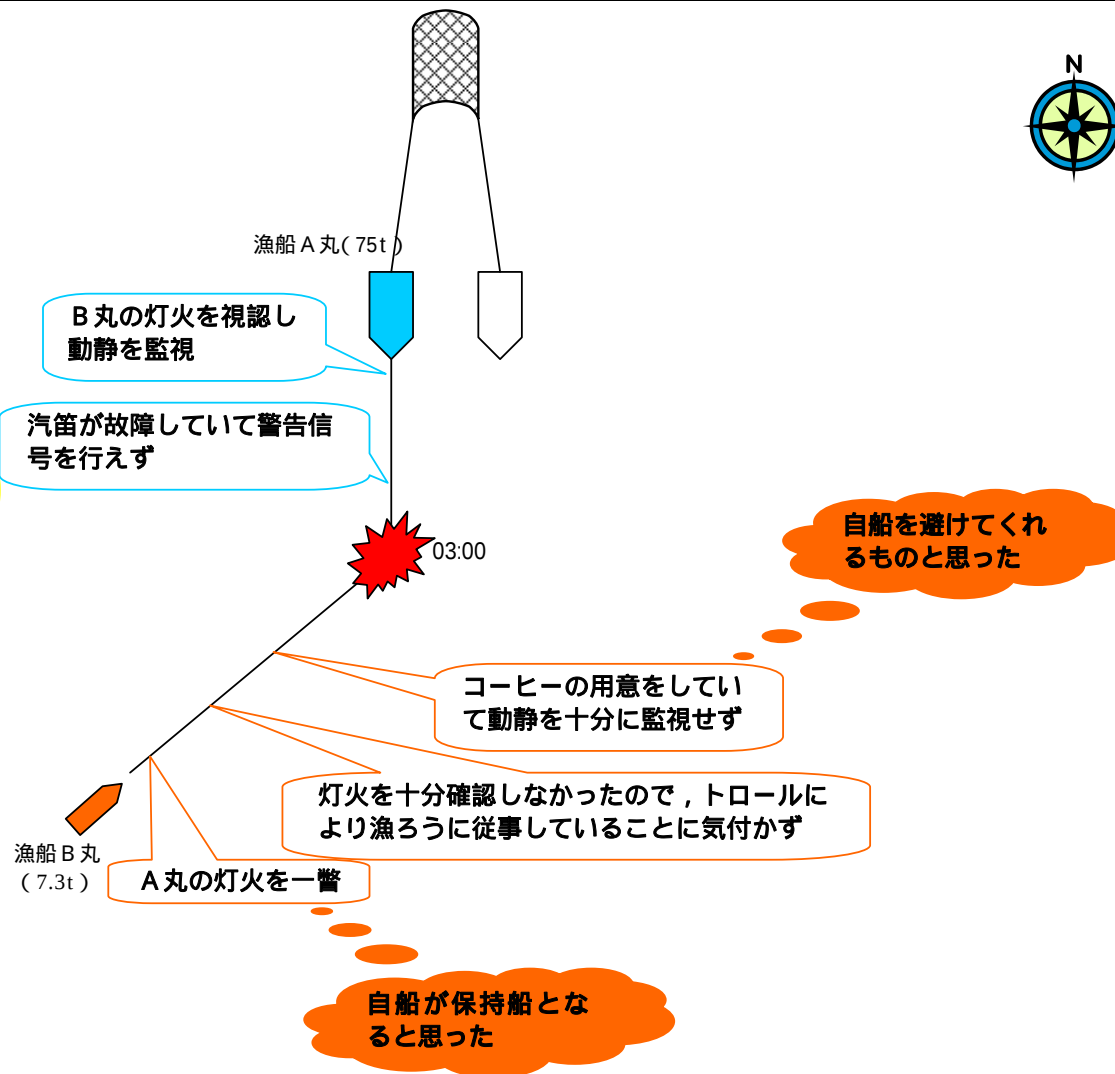
## 裁決事例 1 汽笛故障の漁ろう従事船と相手船の灯火を誤認した漁船との衝突

- A 丸： 警告信号を行わなかった
- B 丸： 動静監視不十分  
漁ろうに従事している A 丸の進路を避けなかった

- A 丸... 汽笛が正常に作動するように整備し、警告信号を行えるようにしておくこと
- B 丸... 他船の灯火を十分に確認し、漁ろうに従事中の船舶かどうかを判断すること

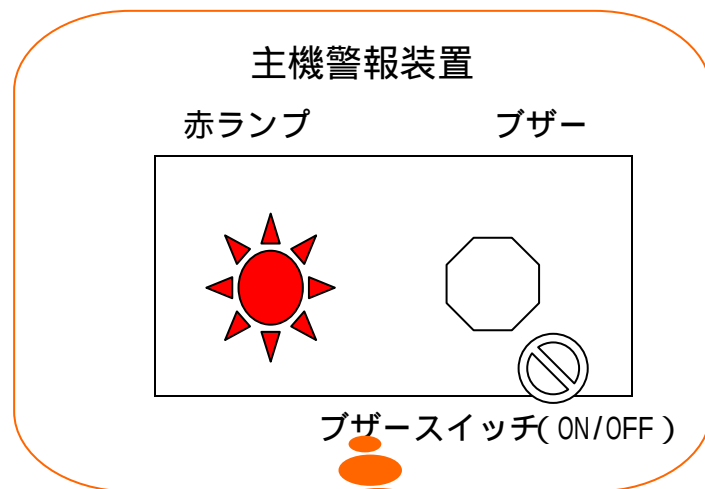
## 裁決事例6 警報ブザーをカットして運転し、潤滑不良により主機（クランク軸）を損傷

潤滑油系統の点検が不十分であった  
警報装置の取り扱いが不適切であった

ブザー音がうるさいので、  
スイッチを「OFF」にし  
て、警報音が作動しないよ  
うになっていた。

主機潤滑油こし器ケ  
ース内のエレメントを  
取り替えるためにドレ  
ンプラグを開放。

- 警報装置の電源を切らないこと
- 警報装置の表示には注意を払うこと
- 定期的に機関室内の見回りを行い、  
漏洩の早期発見につなげること

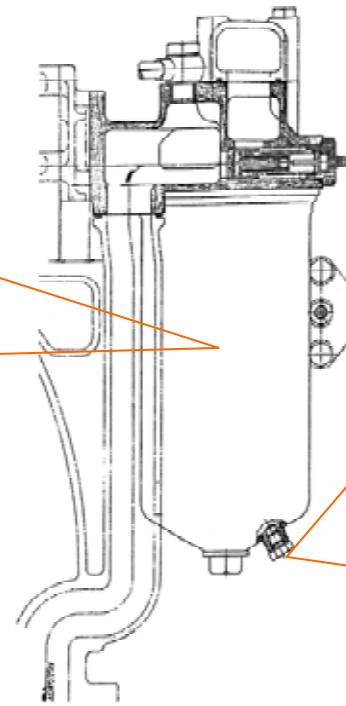
エレメント取り替  
え後、ドレンプラ  
グの締め付けが  
不十分。  
運転の振動で抜  
け外れる。(潤滑  
油が漏洩)

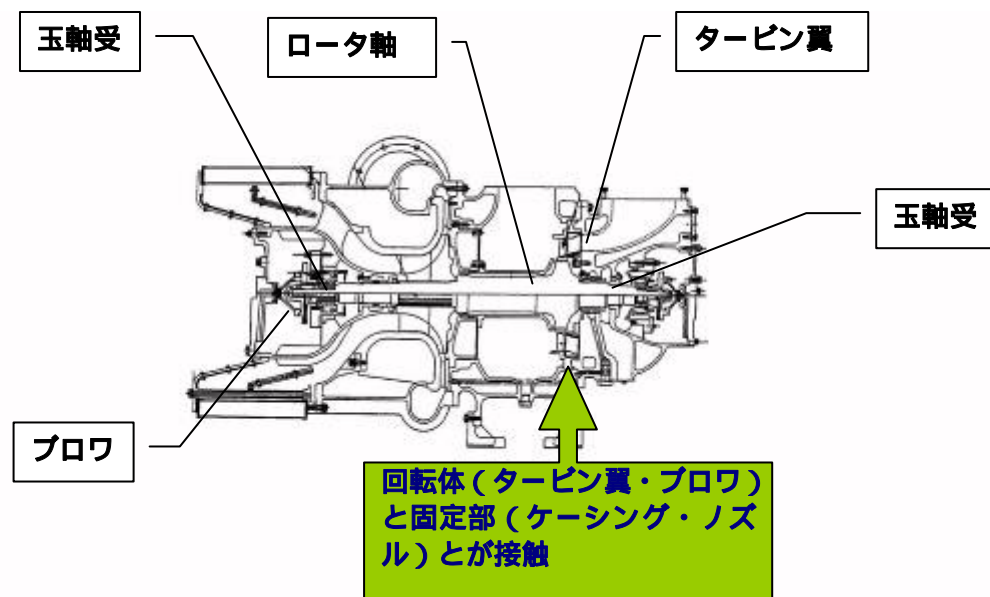
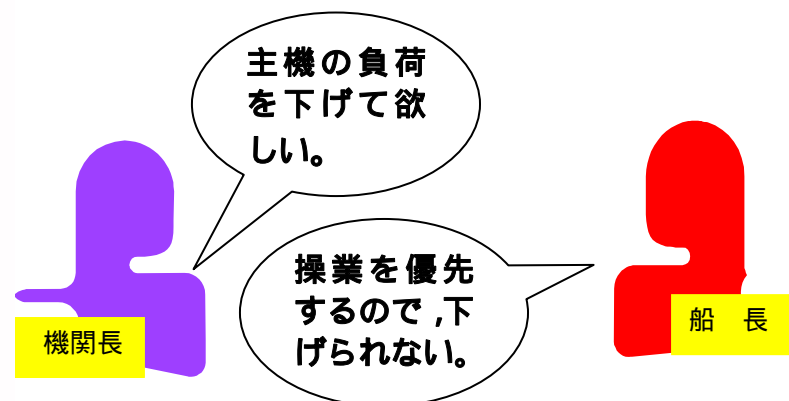
## 裁決事例 7 過給機のサージングを放置したまま運転を継続し、過給機が損傷

網端の取り込み作業時に主機の急減速を繰り返していた  
過給機のサージングを放置した  
主機の吸排気系統が汚損していた

- 主機の吸排気系統は常に点検・整備しておくこと（ 1 ）
- サージング（ 2 ）が頻発するようになったら、負荷を下げ、早期に過給機の開放整備を行うこと
- 定期的な機関室内の見回りを行うこと

- 1 吸排気系統とは、吸気管・吸気弁・排気管・排気弁・過給機・排ガス管・空気冷却器などを指します。
- 2 サージングとは、高負荷運転中や急激な負荷変動時に給気圧力および給気量に激しい周期的な変動を生じる現象で、運転不能となったり、過給機回転部が損傷するおそれがあります。過給機が振動を伴う大きな騒音を連続して発するときは、機関の回転数を下げるなど負荷を減少させましょう。
