北海道沿岸における 遊漁船関連海難の事例

平成20年3月
函館地方海難審判庁

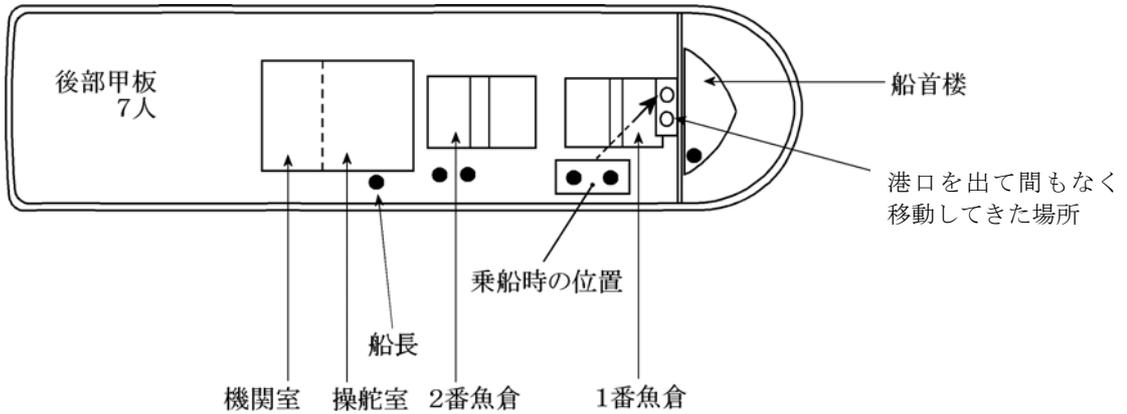
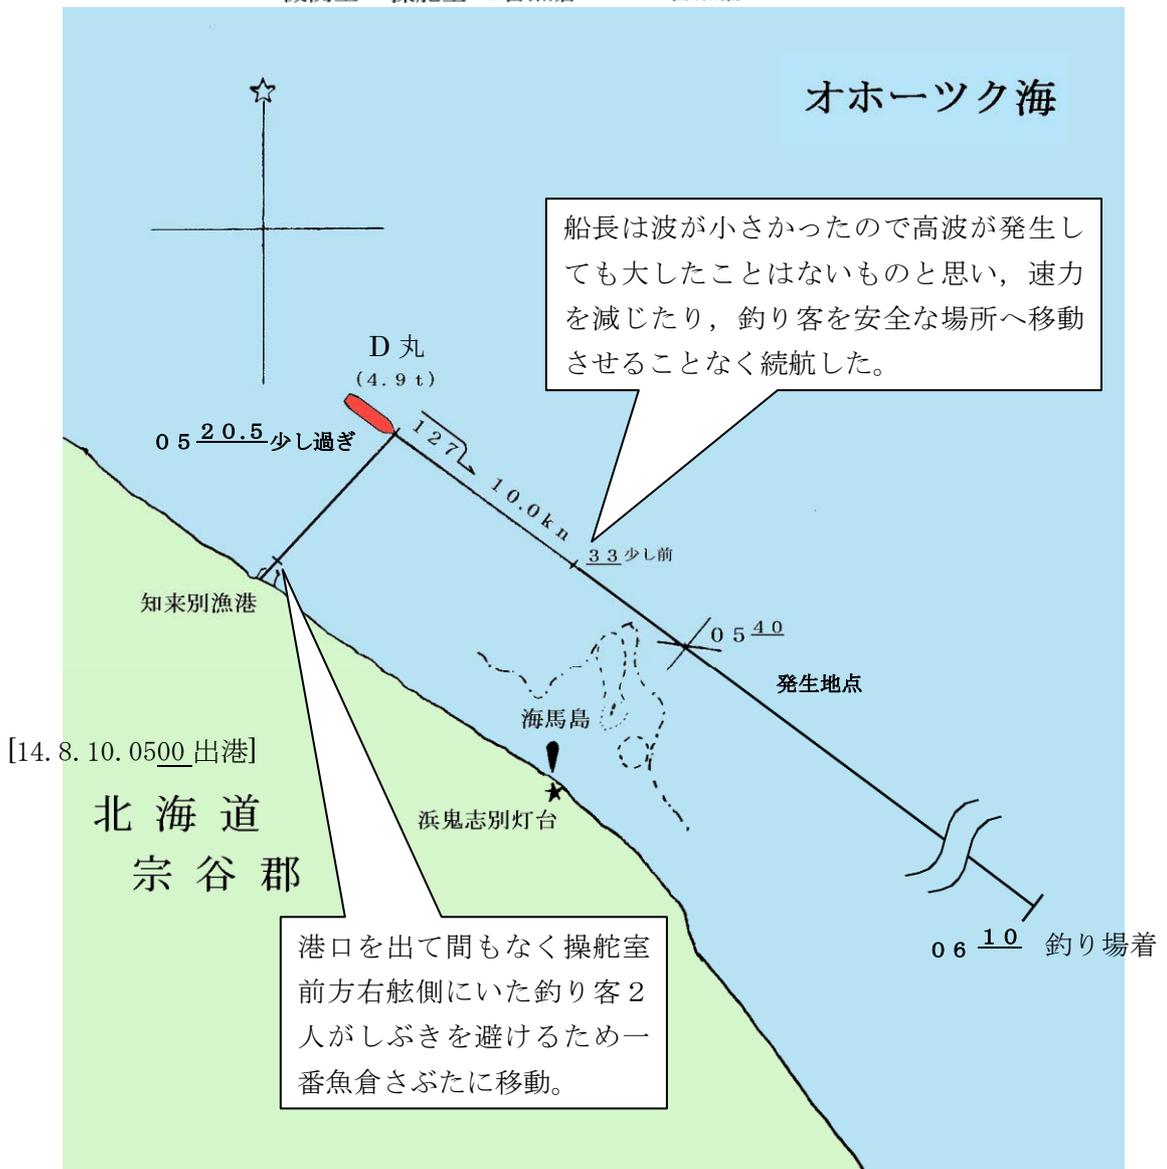
D丸船内配置

船首が大きく上下動し、一番魚倉さぶたに並んで腰を下ろしていた釣り客2人が上方に放り出されて甲板に落下した。

その結果、62歳の釣り客が背中を強打して第12胸椎破裂骨折、54歳の釣り客が腰部を強打して第2腰椎破裂骨折を負い、それぞれ約2箇月間の入院治療を受けた。

釣り客に対する安全確保の措置が不十分で、高起した波を受けて船首が大きく上下動し、釣り客が体を強打したことによって発生した。

- ◎ 船長は高波が発生しやすい海域であることをよく知っていたのであるから、釣り客に対して、後部甲板等安全な場所に移動させるとともに、移動しない物につかまるよう指導する
- ◎ 操船方法としては、見張りを十分に行い、高波の発生を見極めて速力を減ずる等安全航行に徹し、釣り客が不安を感じる操船を行わない
- ◎ 釣り客が船釣りに慣れている人だから、あえて注意しなくても大丈夫だろうと思うのは早合点。救命胴衣未着用の釣り客もいたことから、釣り客に対して安全確保のための注意を積極的に行う

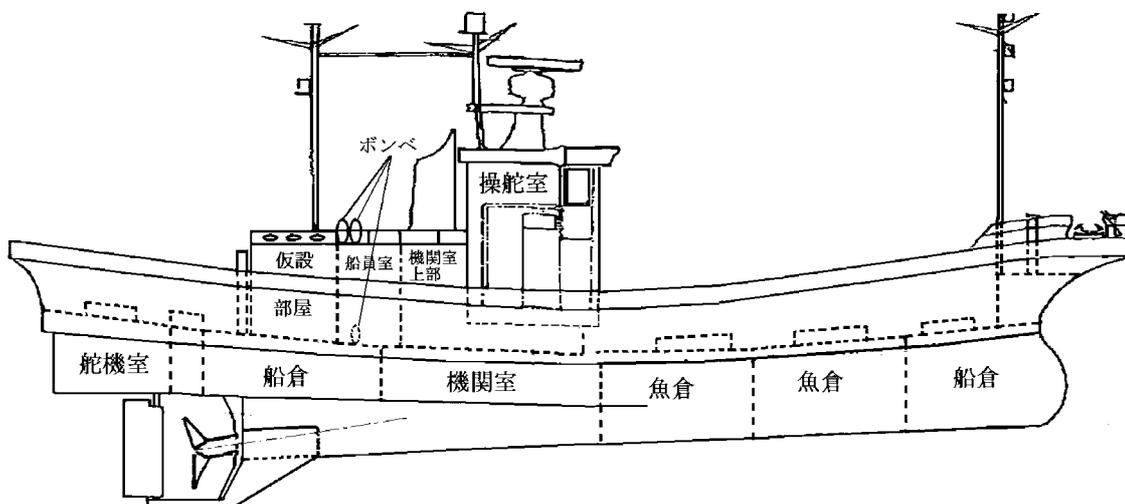
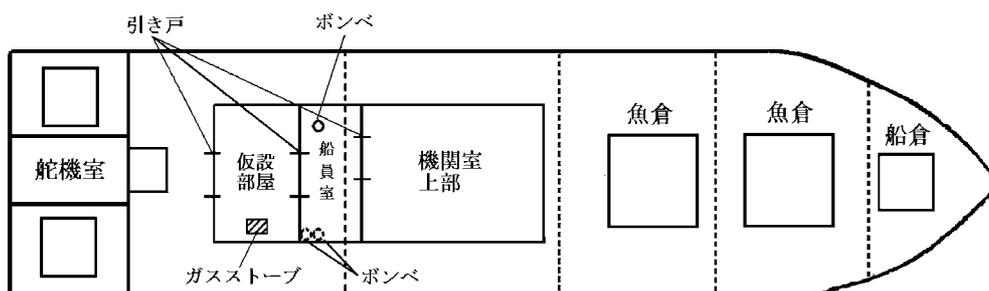
船長は、ガスストーブを機関室で使用したのち、船員室に置いたボンベのバルブを閉めてゴムホースをガスストーブから抜いたうえ、同ボンベに巻き付け、仮設部屋の元の位置に戻したガスストーブに船員室屋根に置いたボンベからのゴムホースを接続していた。発航準備を終え、船長1人が乗り組み、釣り客6人を乗せ、さくらます釣りの目的で船首0.13m船尾1.38mの喫水をもって、平成15年2月3日05時30分白老港を発し、同港沖合6海里の釣り場に向かった。発航後間もなく、釣り客が暖をとろうとしてガスストーブに点火しようとしたが、点火しなかったためボンベを捜し、船員室に置かれていたボンベのバルブを開放したため、プロパンガスが仮設部屋内に流入し、前記日時及び場所において釣り客がガスストーブの点火操作をした瞬間、プロパンガスに引火して爆発した。

釣り客用の仮設部屋に暖房用ガストーブを装備した際、釣り客に対して、同ストーブの取扱いの指示が不十分で、同ストーブに接続されていないガスボンベのバルブが開放されてプロパンガスが同部屋に流入したことによって発生した。

- ◎ 火気の使用に際しては、船長の許可を得る
- ◎ 液化プロパンガスのボンベを居住区内に置かない。危険物取扱規則で、居住区外に固縛して置くことになっている
- ◎ ガストーブが不調なときは使用を控え船長に報告する

- ◎ ガストーブの操作は船長が行う
- ◎ ガスボンベを船員室に置かない

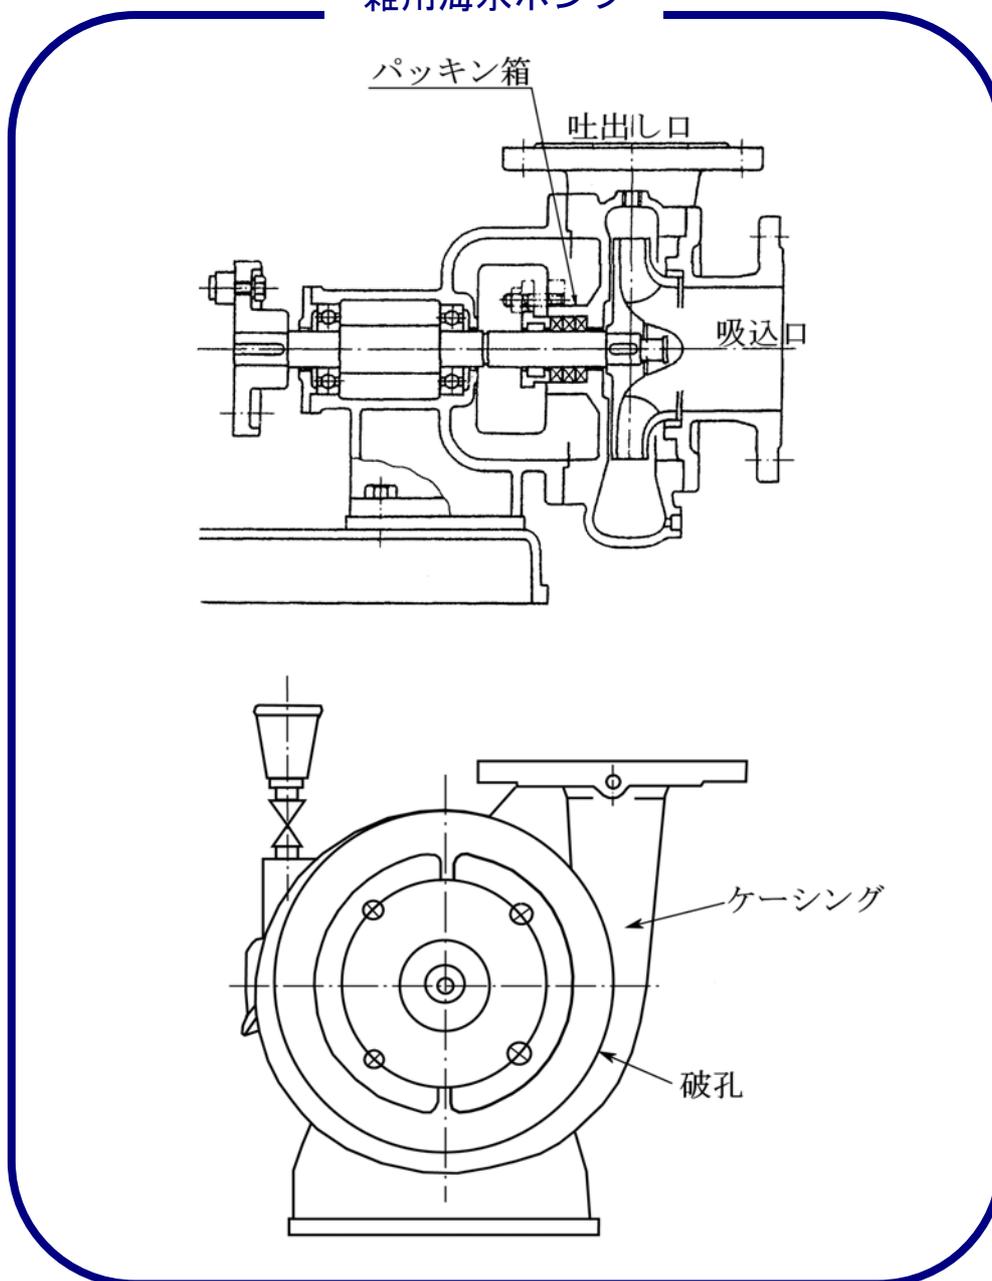
雑用海水ポンプ

R丸は、帰航中、腐蝕が進んでいたポンプケーシングに破孔を生じ、海水が破孔部から機関室に噴出し始めたが、船長は、出航時に機関室内点検を行っただけで、その後同室内の点検を行うことなく、また、ビルジ高水位警報装置が故障していたこともあって、同室への海水の浸入に気付かないまま続航中、操舵に異状を感じ、同室高さの半分くらいまで浸水しているのを認めた。

雑用海水ポンプの開放整備が不十分で、同ポンプケーシングの経年劣化により腐蝕が進行して破孔を生じ、海水が機関室に噴出したことと、同室の点検が不十分で、海水の浸入に気付かなかったこととによって発生した。

- ◎ ポンプ等の開放，整備を定期的実施する
- ◎ 機関室内点検を定期的実施する
- ◎ 定期的に警報装置の作動状況を確認する

- ◎ 機関室を1時間毎に点検し，ビルジ高水位警報装置が正常に作動するか，確認している

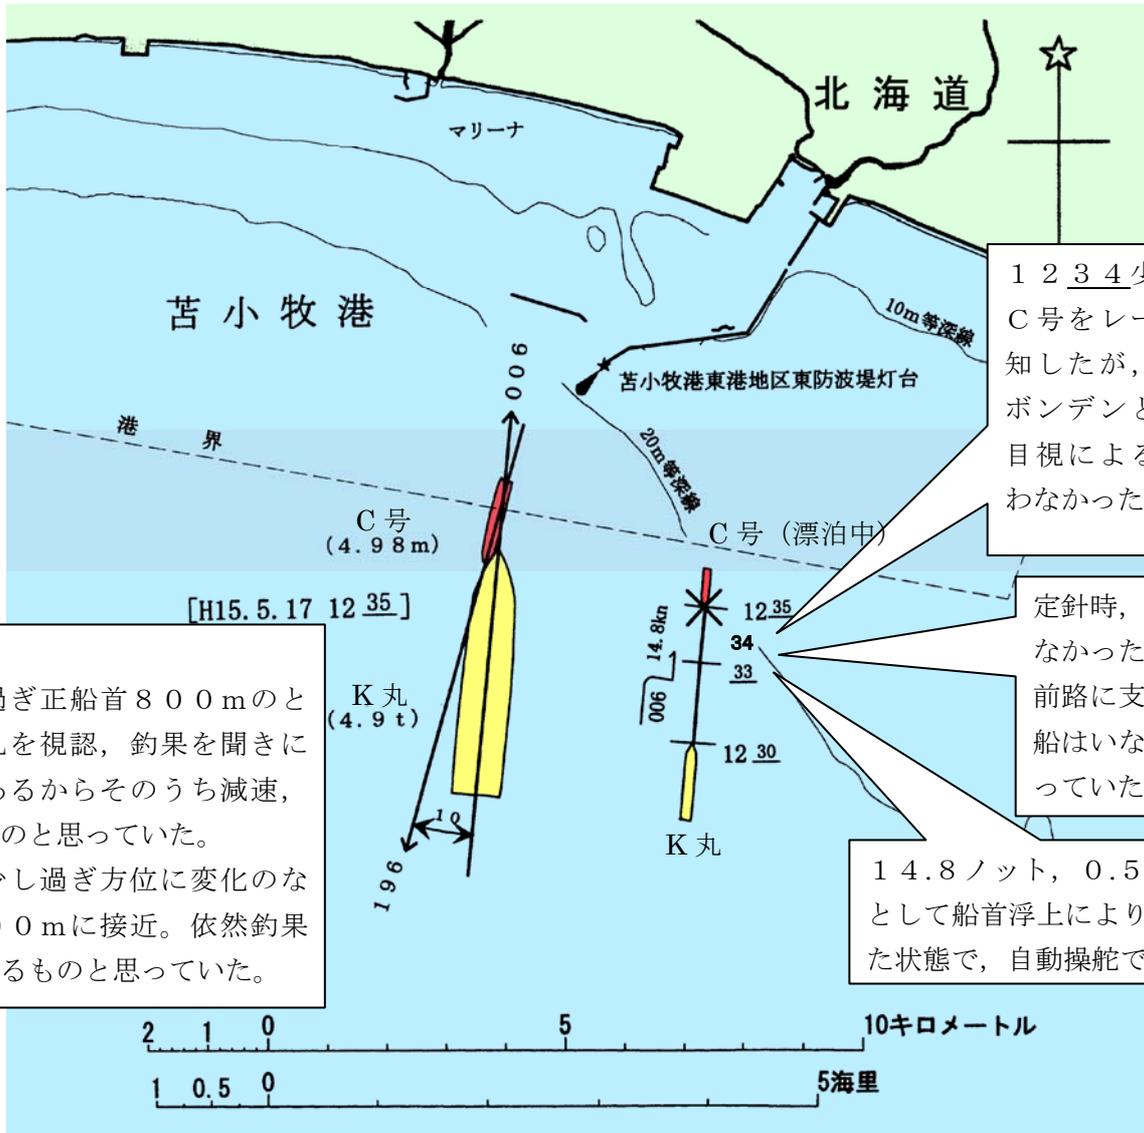
航行中のK丸が見張り不十分で、シーアンカーを投入して漂泊中のC号を避けなかった。

C号が、警告信号及び衝突を避けるための措置をとる時期がいずれも遅れた。

1 2 3 4 少し過ぎ、
C号をレーダーで探知したが、たこ漁のボンデンと判断し、目視による確認を行わなかった。

定針時、他船を認めなかったことから、前路に支障となる他船はいないものと思っていた。

1 4.8ノット、0.5海里レンジとして船首浮上により死角が生じた状態で、自動操舵で進行。

C号
1 2 3 3 過ぎ正船首800mのところ
にK丸を視認、釣果を聞きに来る
のであるからそのうち減速、停
止するものと思っていた。
1 2 3 4 少し過ぎ方位に変化のな
いまま500mに接近。依然釣果
を聞きにくるものと思っていた。

- ◎ 全速力前進で航行すると、船首が浮上し、正船首から左舷にかけて死角を生じるのを知っていたのであるから、船首を左右に振る、見張り位置をときどきかえて死角を補う見張りをする
- ◎ 一べっただけで前路に支障となる他船はいないものと憶断しない、魚群探知機を見ることに気を奪われ過ぎず、十分な見張りを行う
- ◎ レーダー映像の確認、視界良好時は肉眼で確認する習慣をつける

- ◎ 相手船が衝突のおそれある態勢で接近してきた場合、勝手な判断をとらない
- ◎ 動静監視を十分に行い、不安を感じたときには時間的余裕のあるうちに衝突を避けるための措置をとっておく

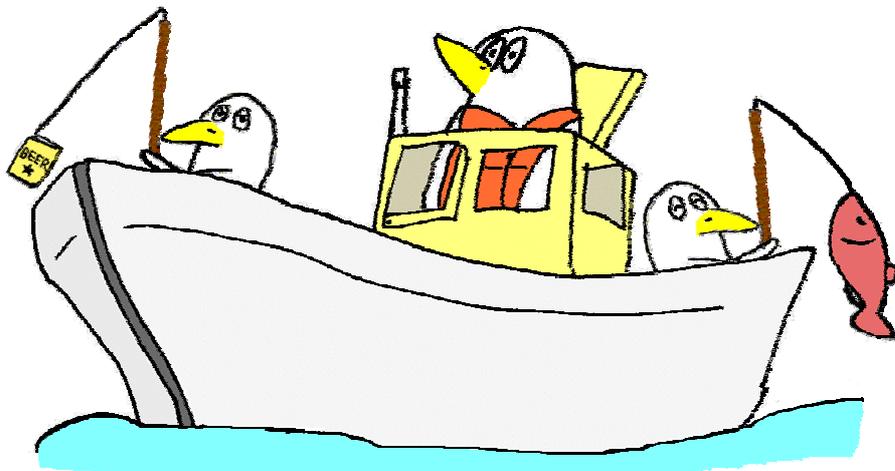
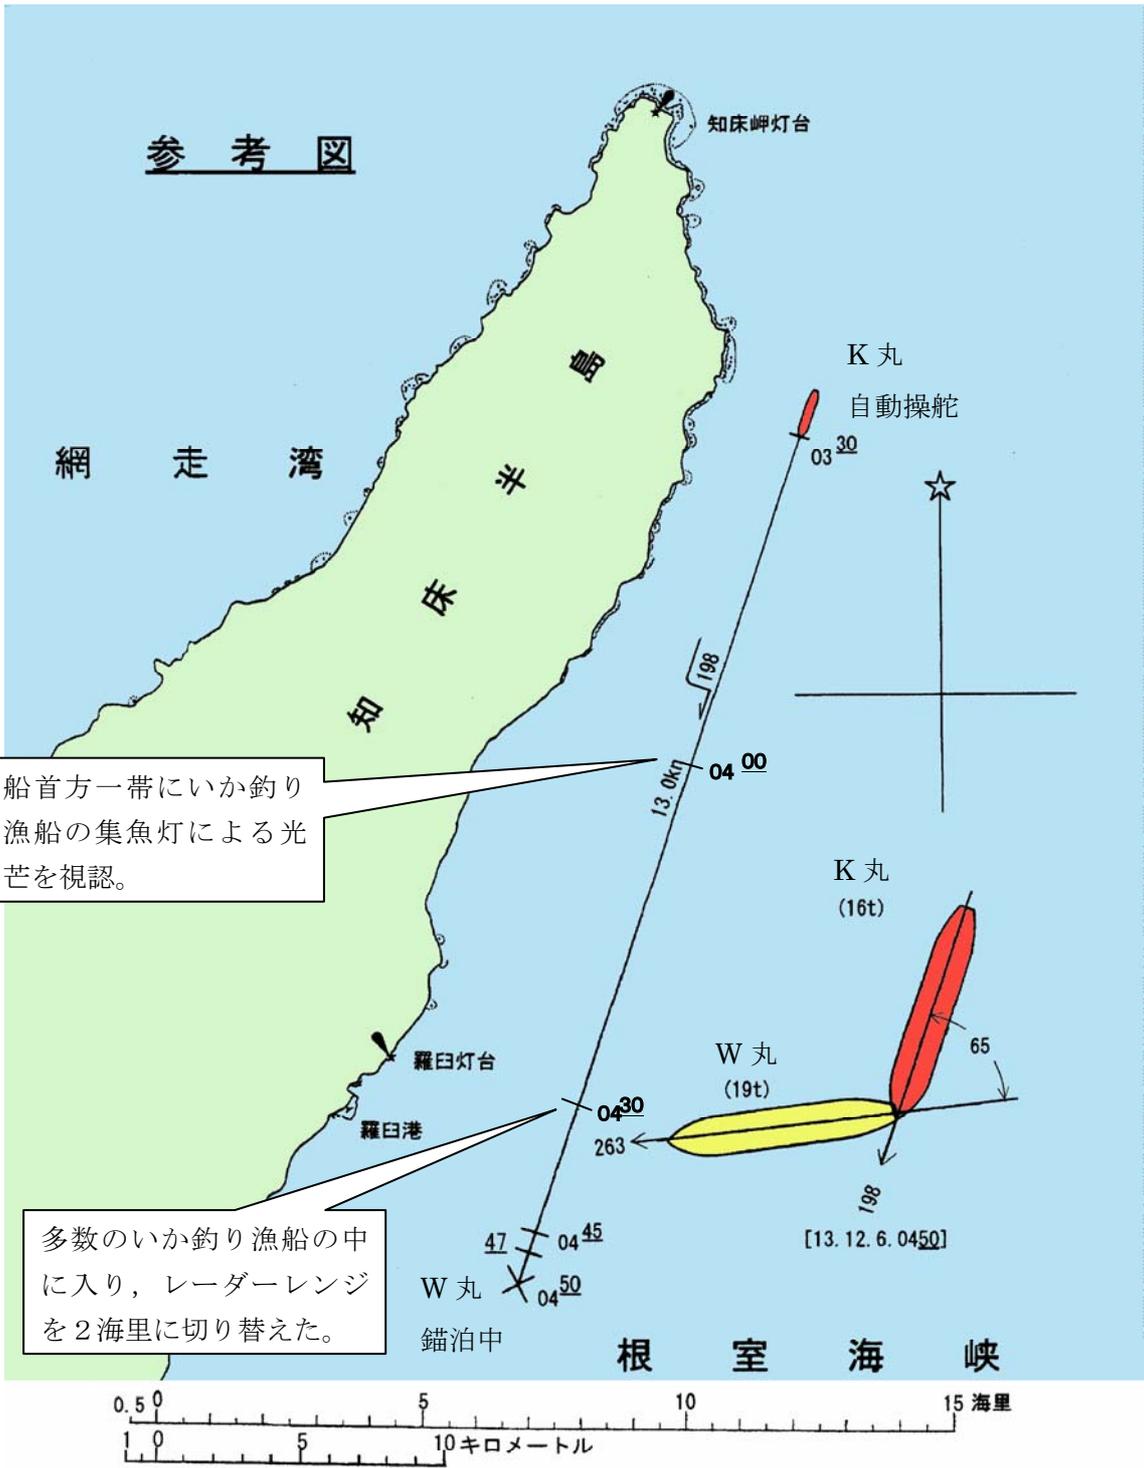
04時30分ごろ船長は、多数のいか釣り漁船が操業する海域に入ったことから、レーダーレンジを2海里に切り替えて進行し、04時45分針路線上にいた漁船を替わして原針路に復したとき、レーダーによりほぼ正船首1海里付近に1個の映像を探知し、いすに腰をかけたまま船首を見たところ、鳥居型マストのすぐ右側に集魚灯を多数掲げた漁船を認めた。船長は、レーダー映像を第三船のものと判断し、死角を補う見張りを行わなかったため、第三船の少し左方となる正船首死角内の距離1.1海里のところと同様の灯火を掲げたW丸が存在し、それら2隻がレーダー画面上に1個の映像のように見えたことから、同針路のまま第三船の左方を通過することにして続航した。

K丸が見張り不十分で、前路で錨泊中のW丸を避けなかった。

W丸が、見張り不十分で、警告信号を行わず、衝突を避けるための措置をとらなかった

- ◎ 多数のいか釣り漁船が錨泊して操業している海域に至った場合，速力を十分に落とす
- ◎ 船首を左右に振ったり，見張り位置を移動するなどして船首方の死角を補う見張りをする
- ◎ レーダー映像を十分に確認し，目視による見張りを併用する

- ◎ 錨泊して操業中でも十分な見張りを行う
(海上衝突予防法では，漂泊中，錨泊中でも「見張り義務」は免除されない)

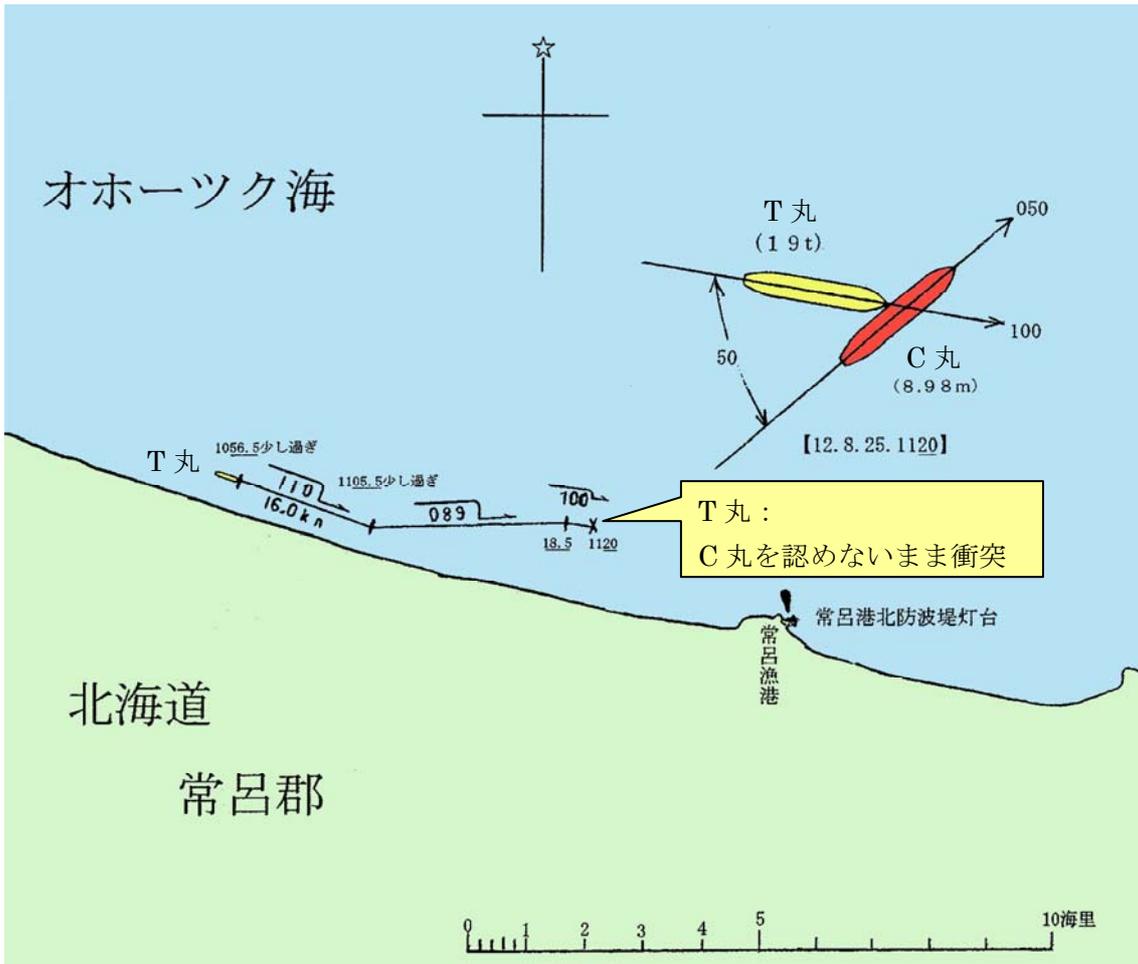
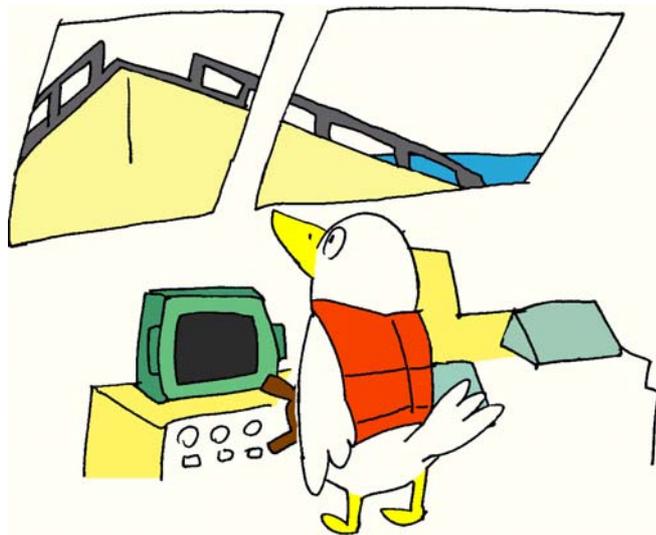
11時18分半、転針時船長は、船首方740mのところに漂泊中のC丸を視認できる状況であったが、右舷方近距離の定置漁具に気を奪われ、船首に見張り員を配置するなど船首方の死角を補う見張りを行わなかったため、C丸に気付かず続航中、前記日時及び場所において原針路、原速力のままT丸の船首部が、C丸の左舷中央部に後方から50度の角度で衝突

T丸引船列が、見張り不十分で、漂泊中のC丸を避けなかった。

C丸が警告信号を行わなかった。

- ◎ 船首浮上により死角を生じて前方の見通しが妨げられる状況であったから、船首に見張り員を配置するなど船首方の死角を補う見張りを十分に行う

- ◎ 周囲の見張りを十分に行い、自船に衝突のおそれある態勢で接近する船舶を認めた場合、警告信号を早目に吹鳴する

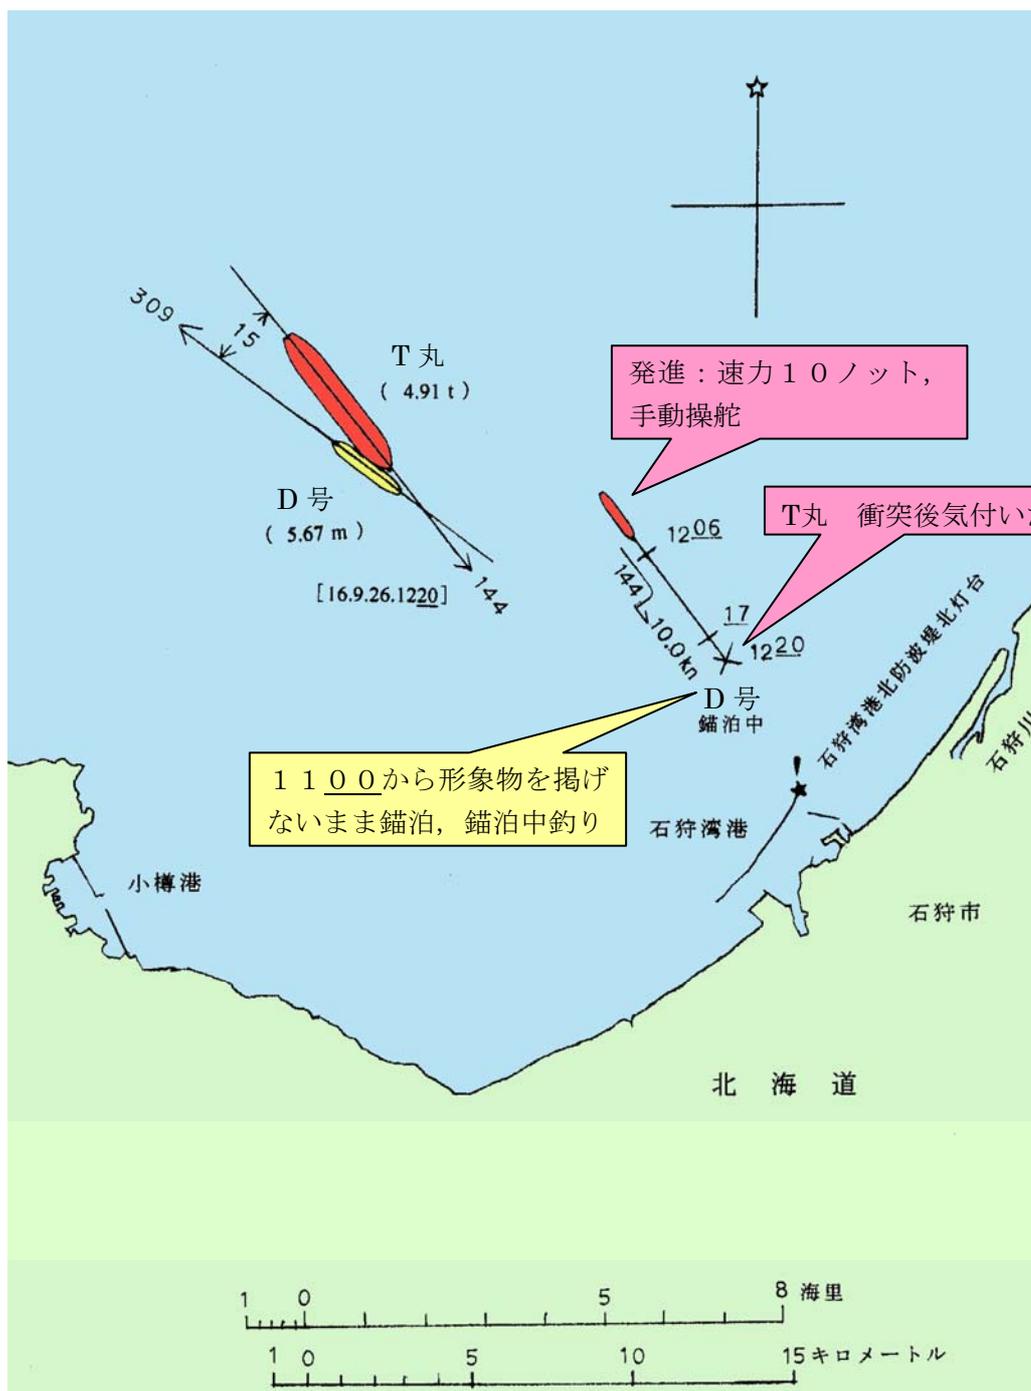
船長は、舵輪後方で立った姿勢で見張りを手動操舵に当り、12時17分石狩湾港北防波堤北灯台から330.5度3.0海里の地点に達したとき、正船首930mのところD号を視認できる状況となったが、船首部に見張り補助員を配置していなかったためこれに気付かず、前記日時及び場所において原針路、原速力のままその右舷船首部がD号の右舷前部に前方から15度の角度で衝突した。

T丸が見張り不十分で、錨泊中のD号を避けなかった。

D号が動静監視不十分で、注意喚起信号を行わず、衝突を避けるための措置をとらなかった。

- ◎ 船長は、交通事故の後遺症で視力が低下し、遠方が見にくくなっていたのであるから、常時船首部に見張り補助員を配置すべきであった

- ◎ 自船に向首するT丸を認めた場合、衝突のおそれの有無を判断できるよう、動静監視を十分に行なうべきであった
- ◎ 錨泊中の自船を避けていくものという、思い込みを持つべきではなかった
- ◎ 注意喚起信号を行なうべきだった

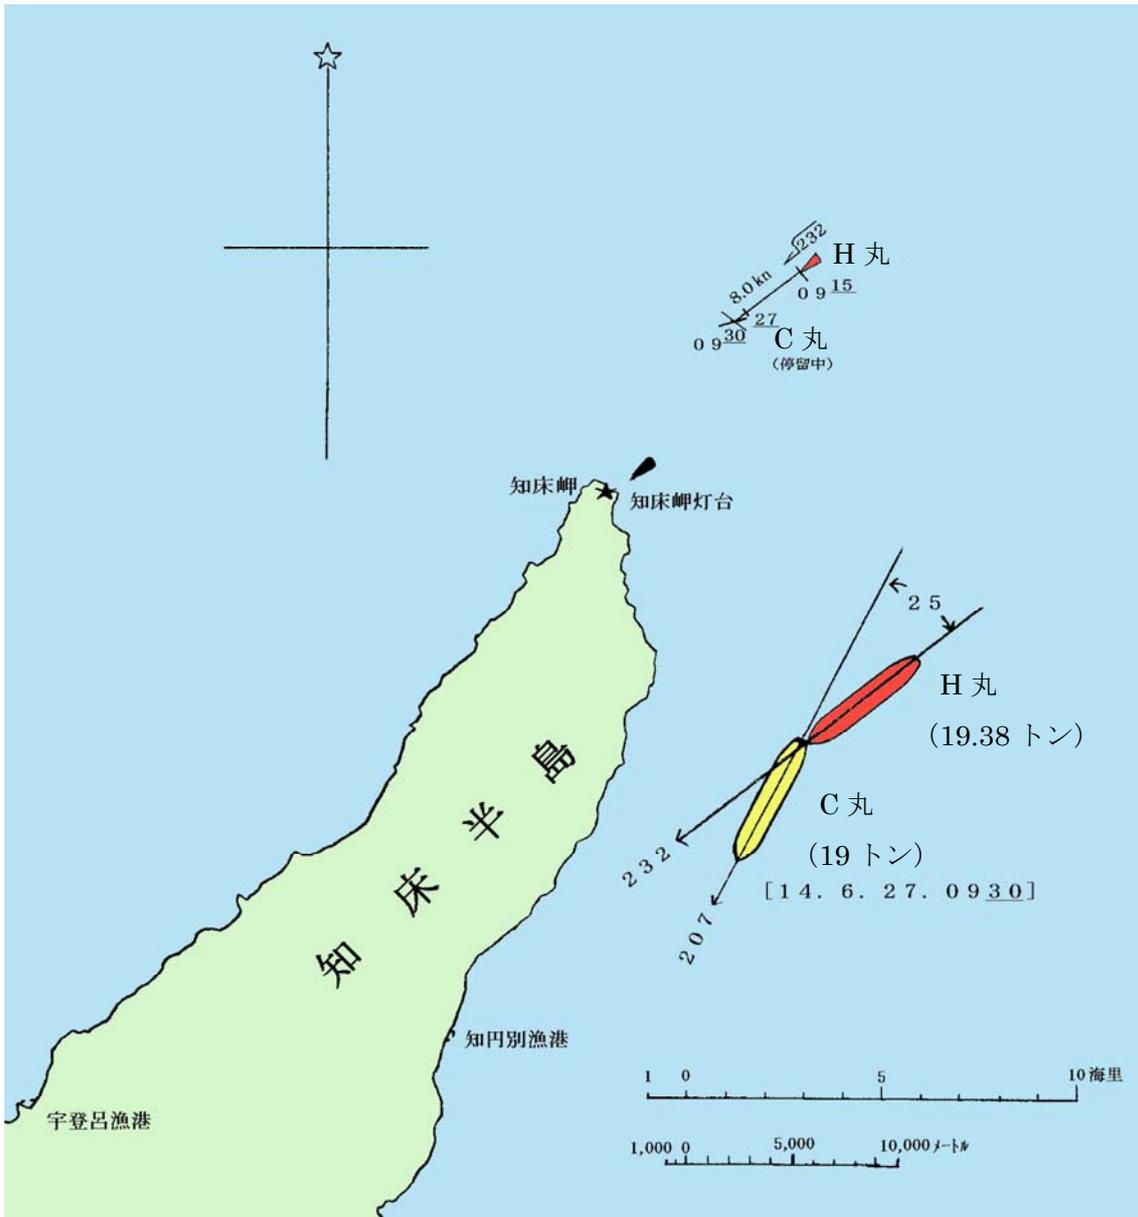
09時27分知床岬灯台から037度5.9海里の地点に達したとき、正船首740mのところに停留中のC丸を認めることができ、その後同船に向首して衝突のおそれある態勢で接近したが、発進時周囲に他船がいなかったことから前路に他船はいないものと思い込み、旋回窓の点検中、前記日時及び場所において原針路、原速力のまま、その船首がC丸の左舷船尾に後方から25度の角度で衝突した。

H丸が見張り不十分で、前路で停留中のC丸を避けなかった。

C丸が見張り不十分で、警告信号を行わず、衝突を避けるための措置をとらなかった。

- ◎ 発進時、周囲に他船を見かけない場合であっても、自船、他船の航行等により、衝突の恐れが生じることがあるので、見張りを十分に行なう
- ◎ 見張り員を立ててから、旋回窓の点検を行なう

- ◎ 停留中（揚網中）であっても、周囲の見張りを十分に行なう

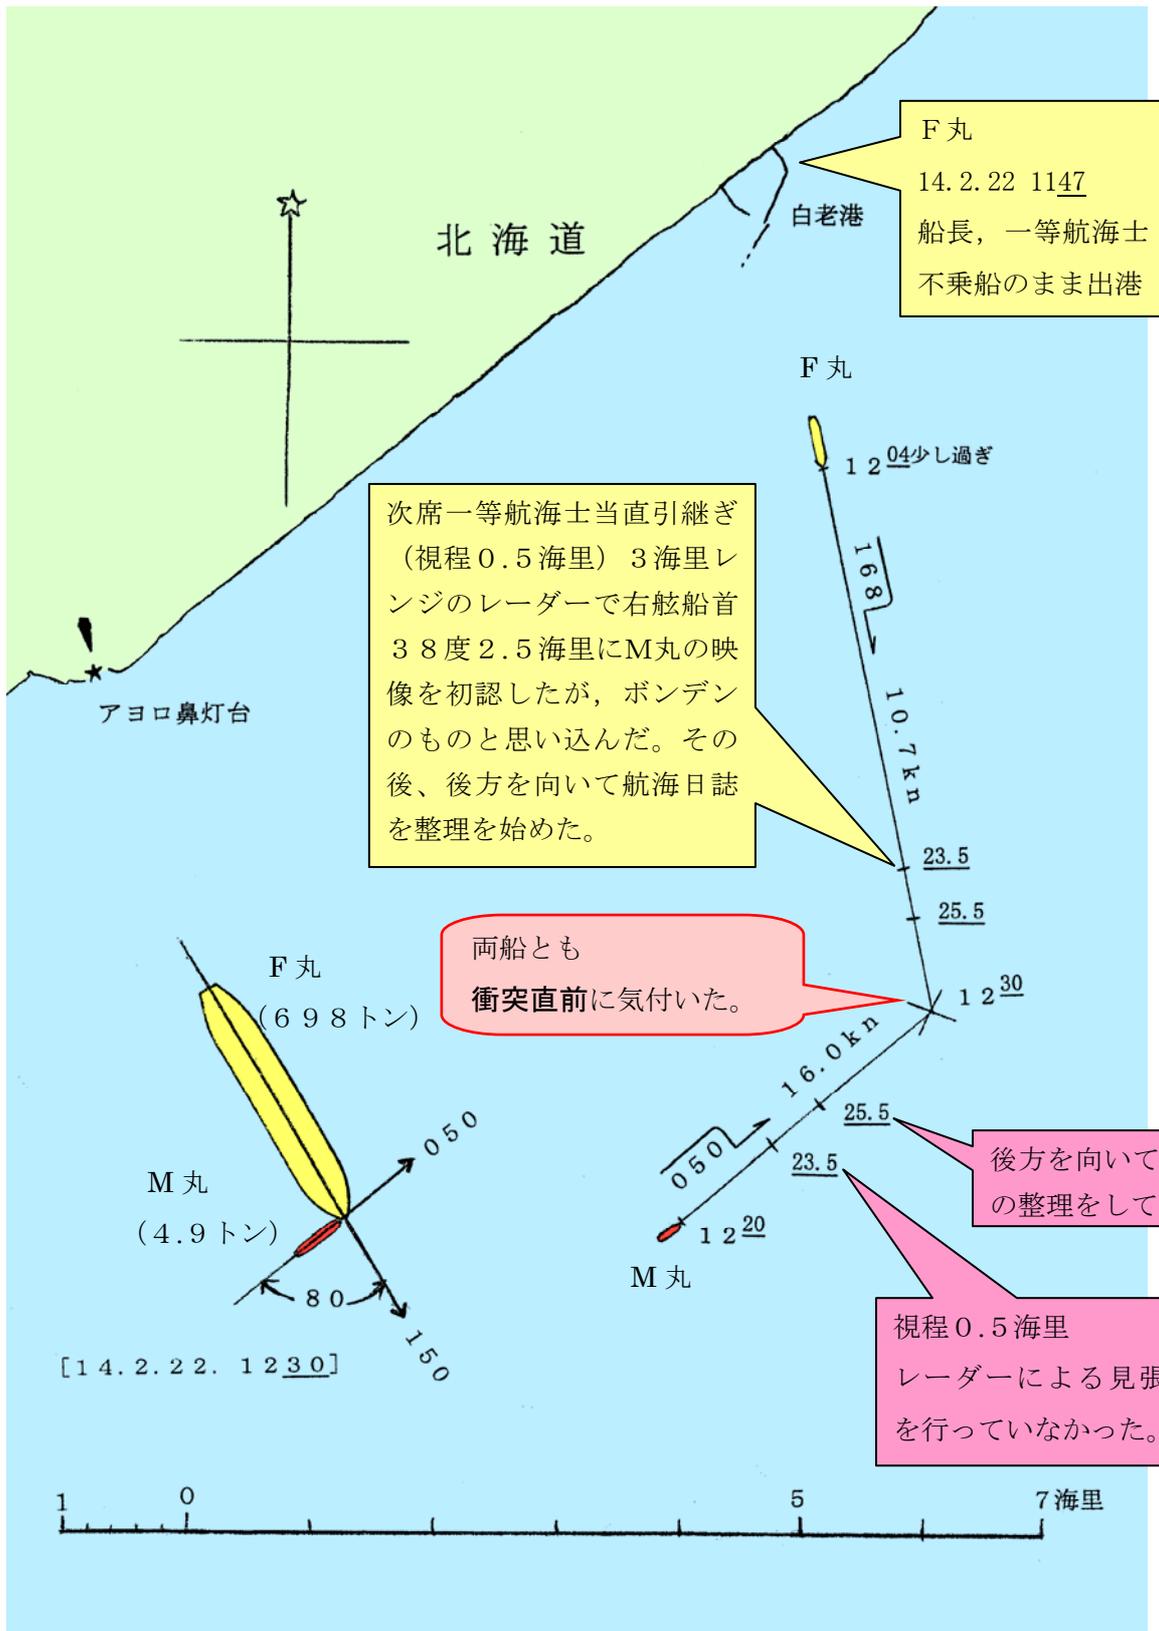
12時30分少し前、次席一等航海士はふと前方を見たとき、右舷方至近距離に迫るM丸を認め、機関停止、手動操舵に切り替え左舵を取ったが、F丸の船首が150度を向いたとき、原速力のまま、前記日時及び場所においてその右舷船首部にM丸の船首が前方から80度の角度で衝突した。

F丸に船長、一等航海士が乗り組んでいなかったばかりか、視界制限状態における運航が適切でなかった。

M丸が視界制限状態における運航が適切でなかった。

- ◎ 視界制限時，船長は自ら指揮を執り船舶の安全を確保することとなっており，当時船長が乗り組んでいれば，適切な操船を行う事が可能であったから，休暇中の船長の交代要員を確保する

- ◎ 視界制限時であるから，霧中信号の吹鳴，安全な速力に減じ，レーダーを活用した見張りを行なう

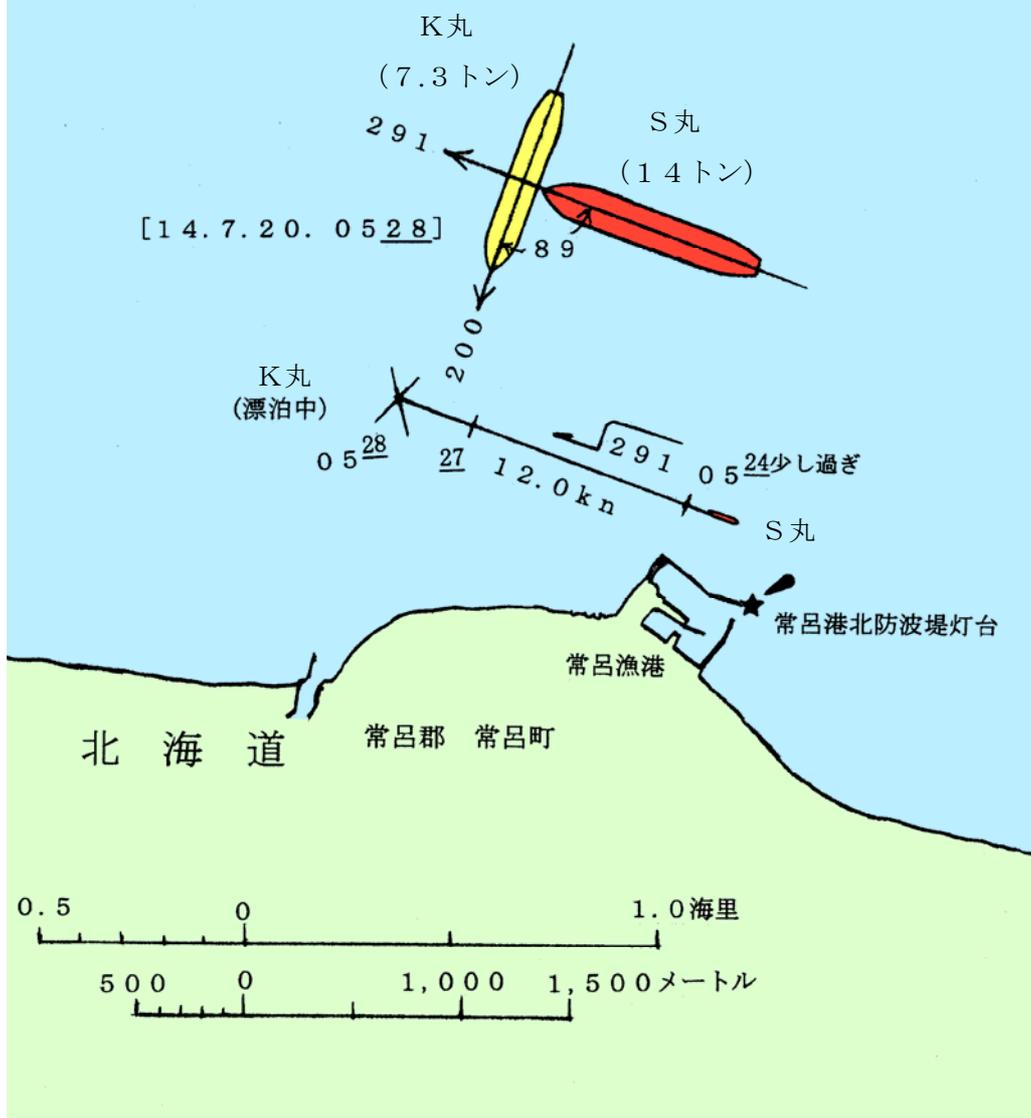
定針したとき，船長は正船首0.75海里に漂泊中のK丸の映像をレーダーにより探知できる状況で，これまで漁場に向かう針路付近に，釣り船を見かけなかったことから，レーダーを一べつして前路に他船はいないものと思い，操舵室中央に立ち続航中，05時28分前記日時及び場所において原針路，原速力のままS丸の船首が，K丸左舷中央部に前方から89度の角度で衝突した。

S丸が視界制限状態における運航が適切でなかった。

K丸が視界制限状態における運航が適切でなかった。

- ◎ 視界制限状態の海域を航行するときは、霧中信号の吹鳴、安全な速度、レーダーによる厳重な見張りを行う

- ◎ 視界制限状態の海域で漂泊遊漁中は、レーダーレンジを適宜切り替え見張りを行う
- ◎ 霧中信号の吹鳴

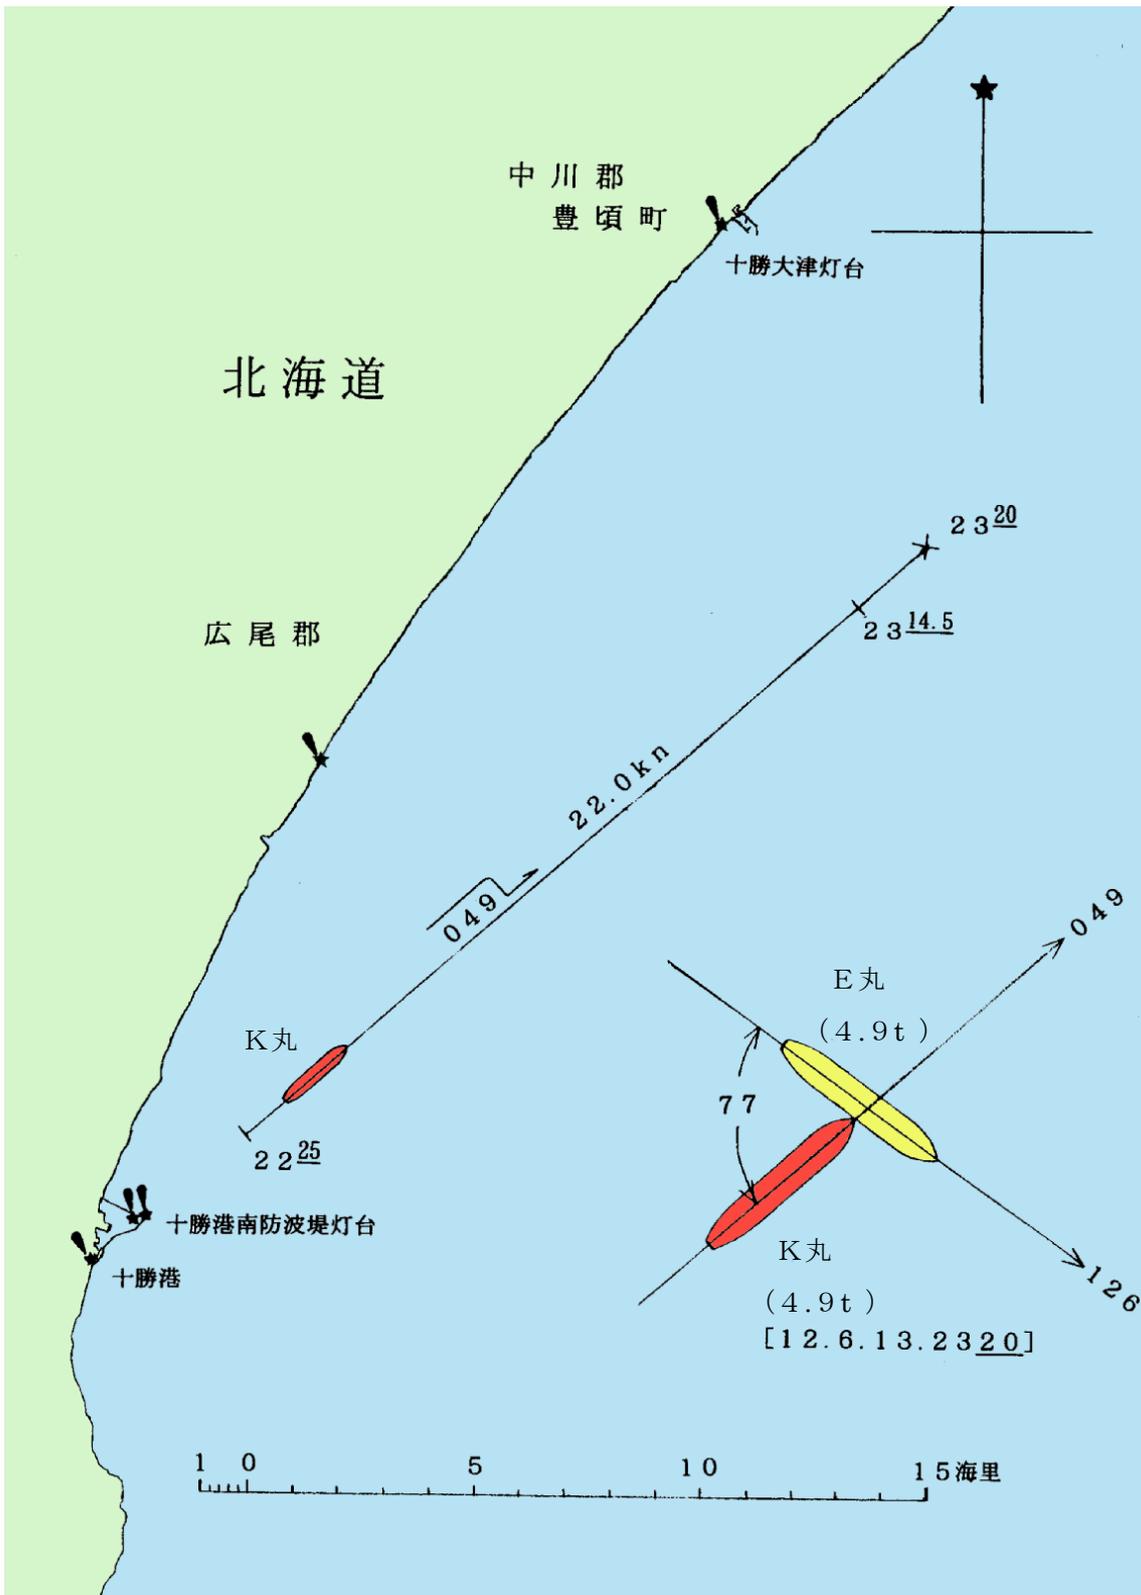
その後、レーダーによる見張りを行わず、前記発生日時及び場所において、原針路、原速力のまま、K丸の船首がE丸の右舷中央部に、後方から77度の角度で衝突した。

夜間、霧のため視界が制限された海域において、K丸が霧中信号を行わず、安全な速力とせず、レーダーによる見張り不十分でE丸と著しく接近することを避けることができない状況となった際、針路を保つことができる最小限度の速力に減じず、必要に応じて行きあしを停止しなかった。

E丸が、漂泊中、レーダーによる見張り不十分で、霧中信号を行わなかった。

- ◎ 霧のため視界が制限された海域を航行する場合、霧中信号を行うとともに安全な速力としレーダーを活用した十分な見張りを行う

- ◎ 霧のため視界が制限された海域で漂泊する場合、当直の維持に努めレーダーを活用した十分な見張りを行う
