# 遊漁船海難の分析

平成20年1月

神戸地方海難審判庁

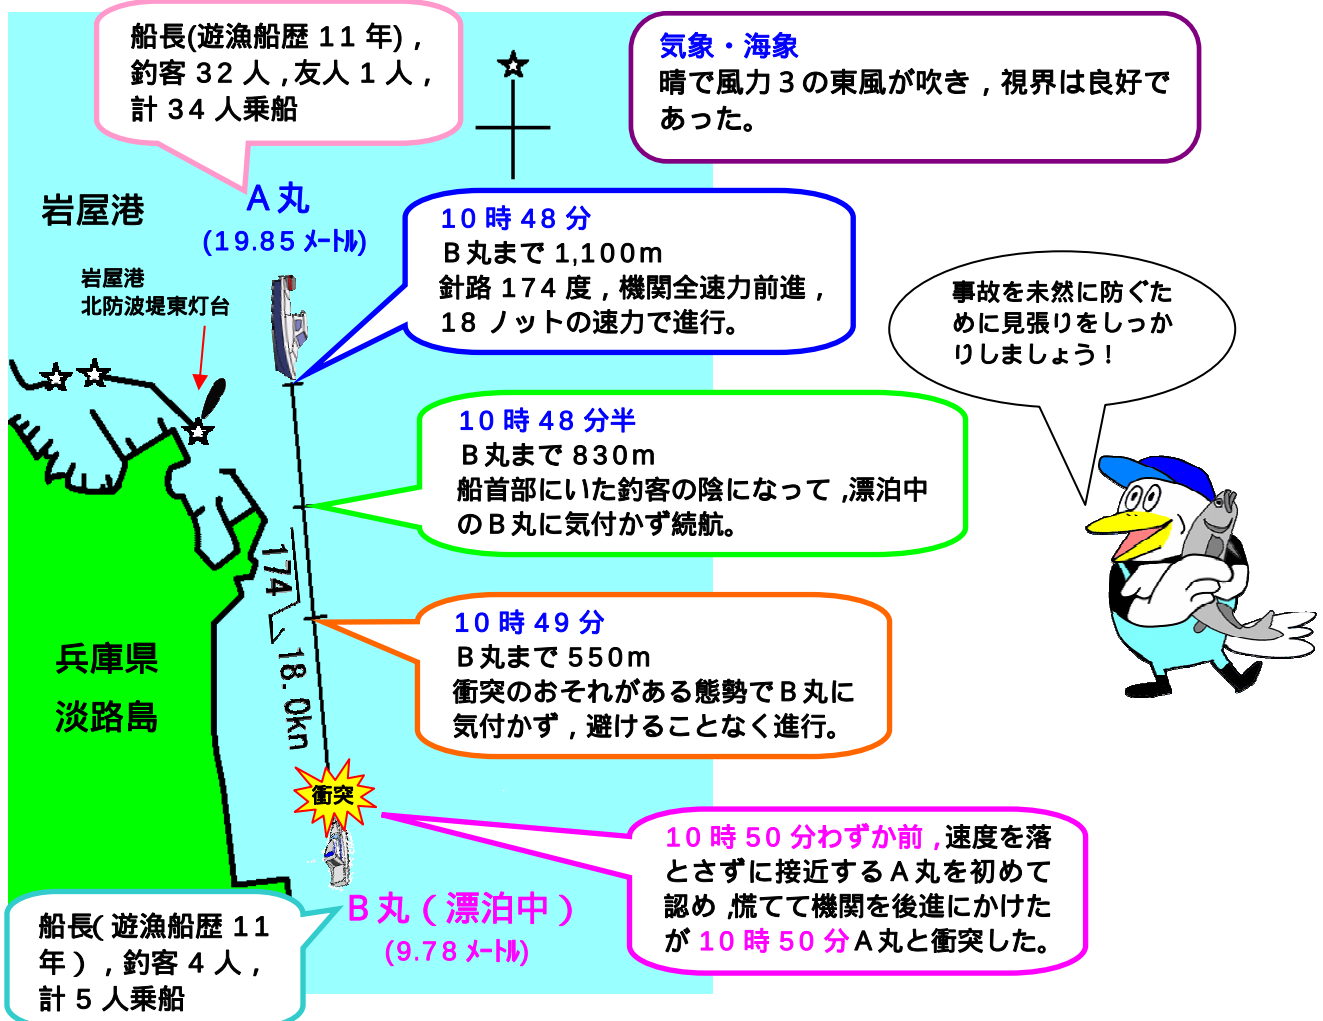
#### B丸損傷写真

淡路島北東岸において、航行中のA丸の右舷船首部が、漂泊中のB丸の右舷船首部に平行に衝突した。

A丸—右舷船首部に擦過傷

B丸—右舷船首部が圧壊、船長が左第7肋骨線状骨折、釣客1人が頭部外傷及び頸椎捻挫

- ・船首に釣客などがいて死角ができる場合には、船首を左右に振るなどして死角を補う見張りを行いましょう。
- ・漂泊中や錨泊中の船舶は、相手船から見落とされやすいので、周囲に気をつけて見張りを行いましょう。
- ・接近してくる船舶に対しては、汽笛や簡易ホーンなどを鳴らして注意喚起信号を行い、衝突を避ける措置をとりましょう。

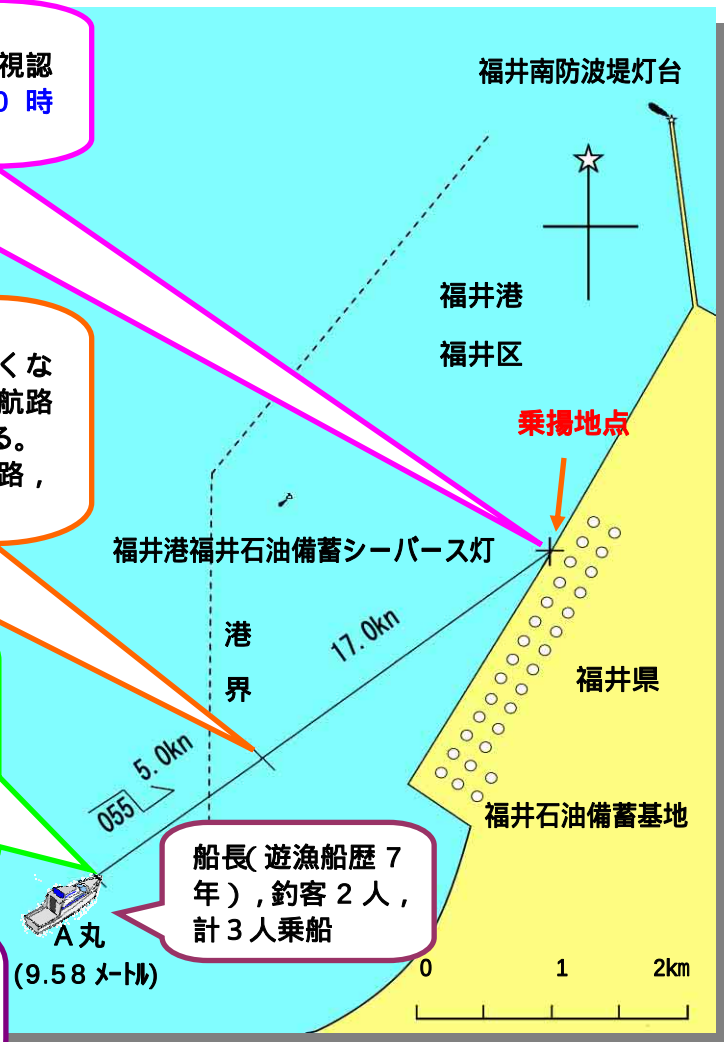
A丸損傷写真

福井県福井港において、激しいわか雨による視界不良の中、航行中のA丸が、消波ブロックに乗り揚げた。

A丸—船首部右舷側船底に破口、船倉等に浸水、船長及び釣客2人が顔面挫創

船首方に福井石油備蓄基地の灯火を視認したが、どうすることもできず、20時20分消波ブロックに乗り揚げた。

激しいわか雨で視界がさらに悪くなり、福井石油備蓄基地の灯火や他の航路標識の灯光が視認できない状況になる。視界の回復を待つことなく、同一針路、17ノットの速力に増速し進行。

雨で視界が悪くなったが、付近の水路状況を把握していたので、多数の灯火が設置されている福井石油備蓄基地へ向かう。針路055度、5ノットの速力で進行。

激しいわか雨で風力4の東風が吹き、視程は約30メートルだった。

- ・視界が悪いときは、レーダーやGPSプロッターなどの機器を使用して船位の確認を行いましょう。
- ・船位の確認がむずかしいときは減速したり、視界の回復を待ってから航行するようにしましょう。

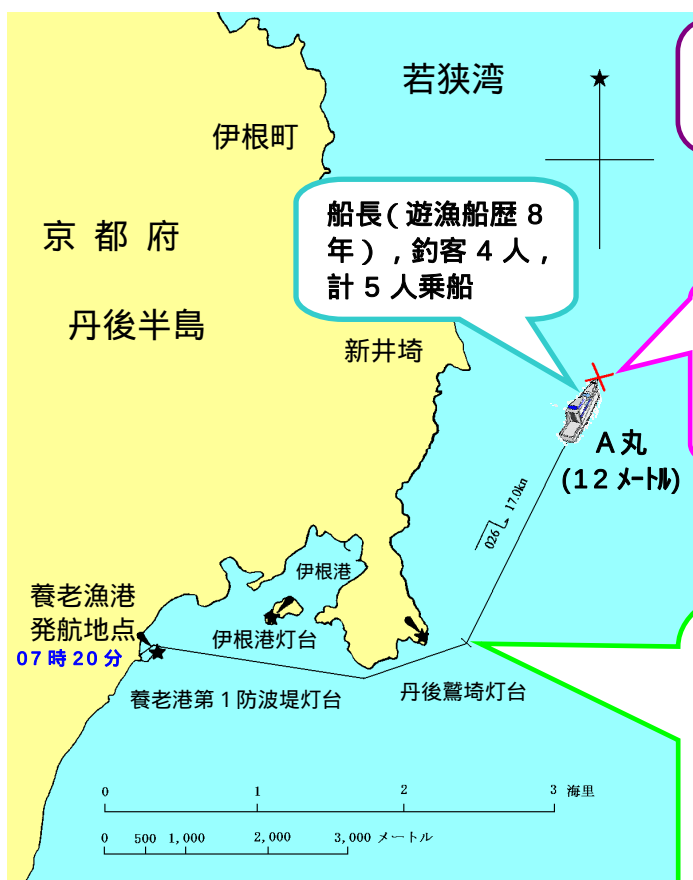
冬場の丹後半島東方沖において、釣場に向け航行中のA丸が、うねりのため船首部が上下動し、釣客が腰掛けていたクーラーボックスから落ちて甲板に臀部を強打した。

**A丸—釣客1人が第5腰椎圧迫骨折及び頸部捻挫**

曇で風力4の西風が吹き、北北東方から波高1.5から2メートルのうねりがあった。

ひととき高い波を受けて船首部が大きく上下動したとき、船首部甲板上的クーラーボックスに腰掛けていた釣客が、跳ね上げられ、甲板に臀部を強打した。

17ノットの速力で北上を始めたころ、海面状態が急変し、船首方から波高1メートルのうねりを受けて船首部が上下動を繰り返すようになった。

船長はこれぐらいの船体動揺では大事にならないと思い、減速せず、釣客を客室に移動させるなどの安全措置を取らなかった。

- ・この程度の上下動なら大丈夫、大事にならないなどの思いこみは禁物！
- ・海面状態が急変し、うねりのため船首部が上下動するようになったら減速し、釣客を客室に移動させるなど釣客に対する安全措置をとりましょう。
