# 沖縄周辺海域における 遊漁船海難の分析

海難審判庁  
Marine Accident Inquiry Agency

平成 2 0 年 3 月

門司地方海難審判庁那覇支部

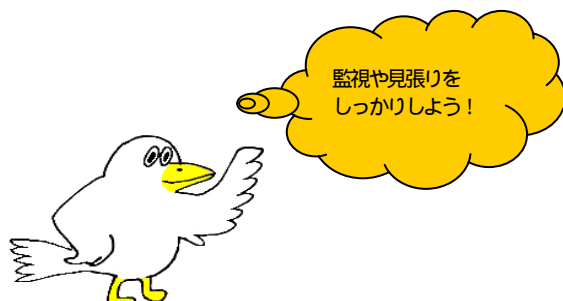
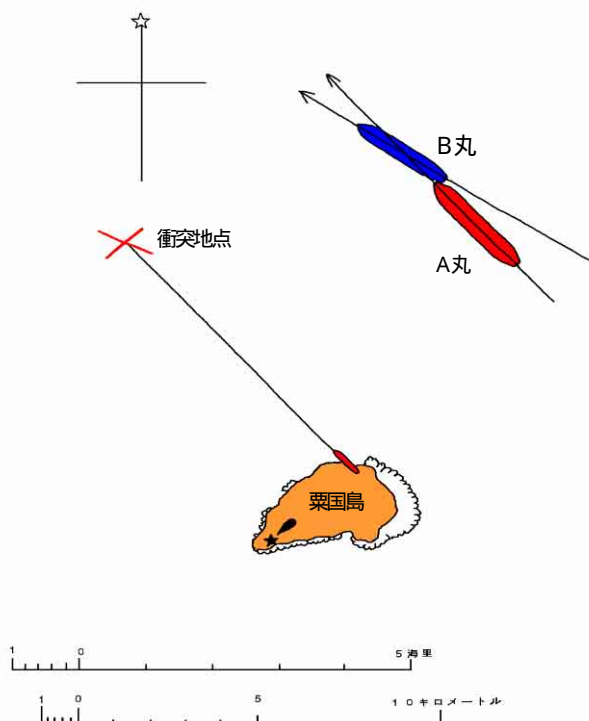
#### 事例1 「航行中の遊漁船と漂泊中の遊漁船が衝突」

遊漁船A丸遊漁船B丸衝突事件（平成13年8月10日14時00分発生）

A丸は、全長18.12メートルのFRP製遊漁船で、船長（遊漁船歴12年）が1人で乗り組み、釣客7人を乗せ、粟国島北西約5海里に設置されたパヤオと呼ばれる浮魚礁でまぐろ釣りをを行うため、自動操舵で進行中、レーダーにより船首方で漂泊しているB丸を認めたが、前部甲板に張ったオーニングのため、死角に入って見えない状態のまま続航中、右舷船首がB丸の左舷船尾部に衝突した。

B丸は、全長16.10メートルのFRP製遊漁船で、船長（遊漁船歴20年）が1人で乗り組み、釣客10人を乗せ、衝突地点付近で漂泊して遊漁を行っていたところ、船長は足下の引き縄の点検に熱中して周囲の見張りを十分に行わなかったため、接近するA丸に気付かず、左舷船尾約150メートルに接近してくるのを初めて視認したが、釣模様を尋ねるつもりで近づいてきたものと思い、機関を始動して移動するなどの、衝突を避けるための措置をとらないまま漂泊を続け、その後、至近に接近したA丸を避けようと機関を始動しようとしたとき、前示のとおり、衝突した。（両船死傷者なし）

**海難原因** A丸が、動静監視不十分で、前路で漂泊中のB丸を避けなかった。  
B丸は、見張り不十分で衝突を避けるための措置をとらなかった。

A丸側...レーダー映像でB丸を認めた場合、船首死角があったにもかかわらず、動静監視を十分に行わなかった。

B丸側...接近する他船を見落とすことのないよう、周囲の見張りを十分に行わなかった。

航行中は、船首死角を補いながら他船の動静監視を十分に行おう。

漂泊中も接近する他船を見落とすことのないよう周囲の見張りを十分に行おう。

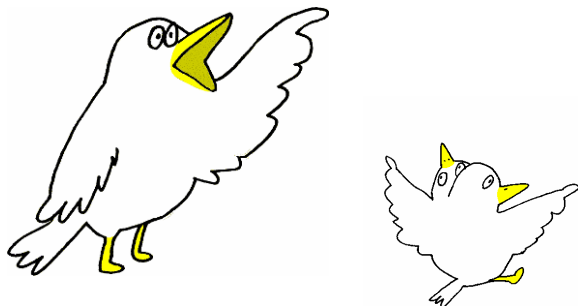
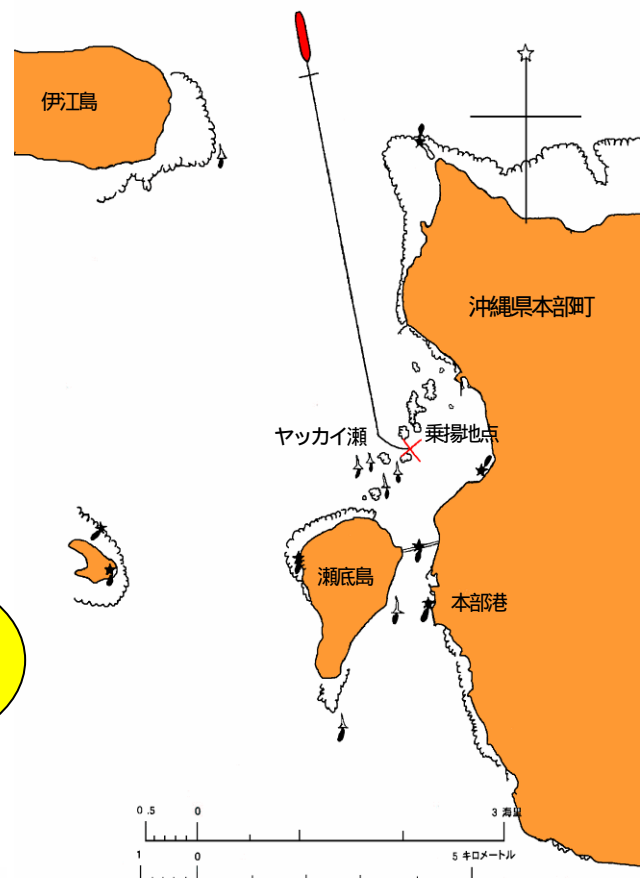
## 事例2 「帰航中の遊漁船が灯浮標を誤認して乗揚」

遊漁船C丸乗揚事件（平成14年6月29日16時55分発生）

C丸は、全長14.50メートルのFRP遊漁船で、船長（遊漁船歴8年）が1人で乗り組み、釣客7人を乗せ、本部港北西方約5.1海里の釣り場において釣りを行ったのち、帰途に付いたが、瀬底島北方の干出さんご礁手前において、灯浮標を誤認していることに気付かないまま続航中、船首至近にヤッカイ瀬外縁の白波を認め、左舵をとったが、同瀬の浅礁に乗り揚げた。（死傷者なし）

海難原因 C丸が、干出さんご礁で挟まれた水路に向け南下中、船位の確認が不十分であった。

干出さんご礁の存在を十分に知っていたのに、同礁に著しく接近しないようレーダーを活用したり、周囲の灯浮標の位置関係を確認するなどの船位の確認を十分に行わなかった。

レーダーを活用したり、船位の確認をしっかりとしよう！

日頃から経験や勘に頼ることなく、レーダーを活用したり、周囲の灯浮標の位置関係を確認するなどの船位の確認を行うことを心がけよう。

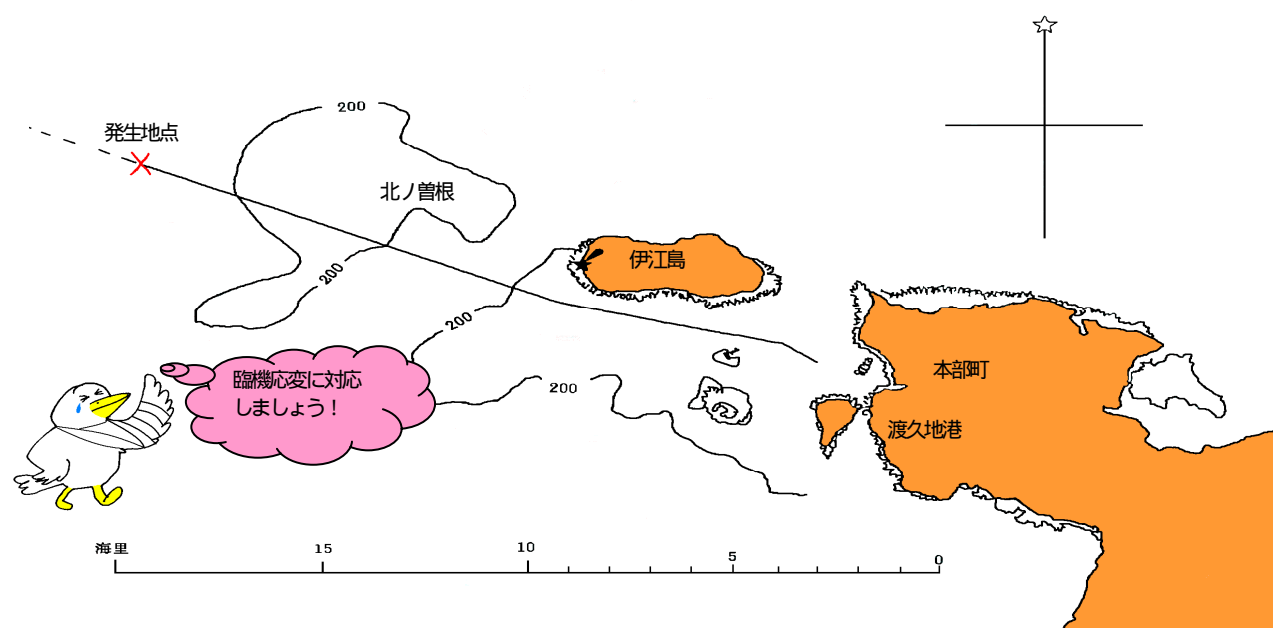
### 事例3「釣り場に向かって航行中、 波浪による船体の上下動で乗客が負傷」

遊漁船D丸釣客負傷事件（平成15年5月26日06時42分発生）

D丸は、全長15.84メートルのFRP製遊漁船で、船長（遊漁船歴8年）ほか2人が乗り組み、船首甲板に2人、前部甲板に3人、船尾甲板に7人の計13人の釣客を乗せ、遊漁の目的で、渡久地港を発し、同港西方約27海里沖合にあるパヤオに向かった。

発航後、北ノ曽根付近に差し掛かったところから船首方からの波浪が高まる状況となったが、この程度の波浪ならば機関を減速すれば大丈夫だと思い、船首甲板側の釣客を客室や船尾甲板の安全な場所に移動させないまま進行し、同甲板上に腰掛けていた釣客の1人が、右舷船首側から高起した波浪による船体の上下動で、臀部を強打した。

当時の気象海象：北西風，風力4，波高約2.5メートル，海上風警報発令中

**海難原因** D丸が、船首方からの波浪が高まって船首部の上下動が激しくなった際、釣客に対する安全確保の措置が不十分で、速やかに客室や船尾甲板などの安全な場所に移動させなかった。

**問題点** 波浪が高まって船首部の上下動が激しくなった際、この程度の波浪なら機関を半速に減じれば大丈夫と思い、船首甲板に腰掛けていた釣客を速やかに客室や船尾甲板の安全な場所に移動させなかった。

航行中、波浪が高まって船首部の上下動が激しくなった場合、釣客を速やかに安全な場所に移動させよう。

また、気象、海象の変化に注意し、少しでも危険だと思ったら、釣りを中止するなど、臨機応変に対応しよう。
