# 東北地方沿岸における 遊漁船海難の分析

平成20年3月  
仙台地方海難審判庁

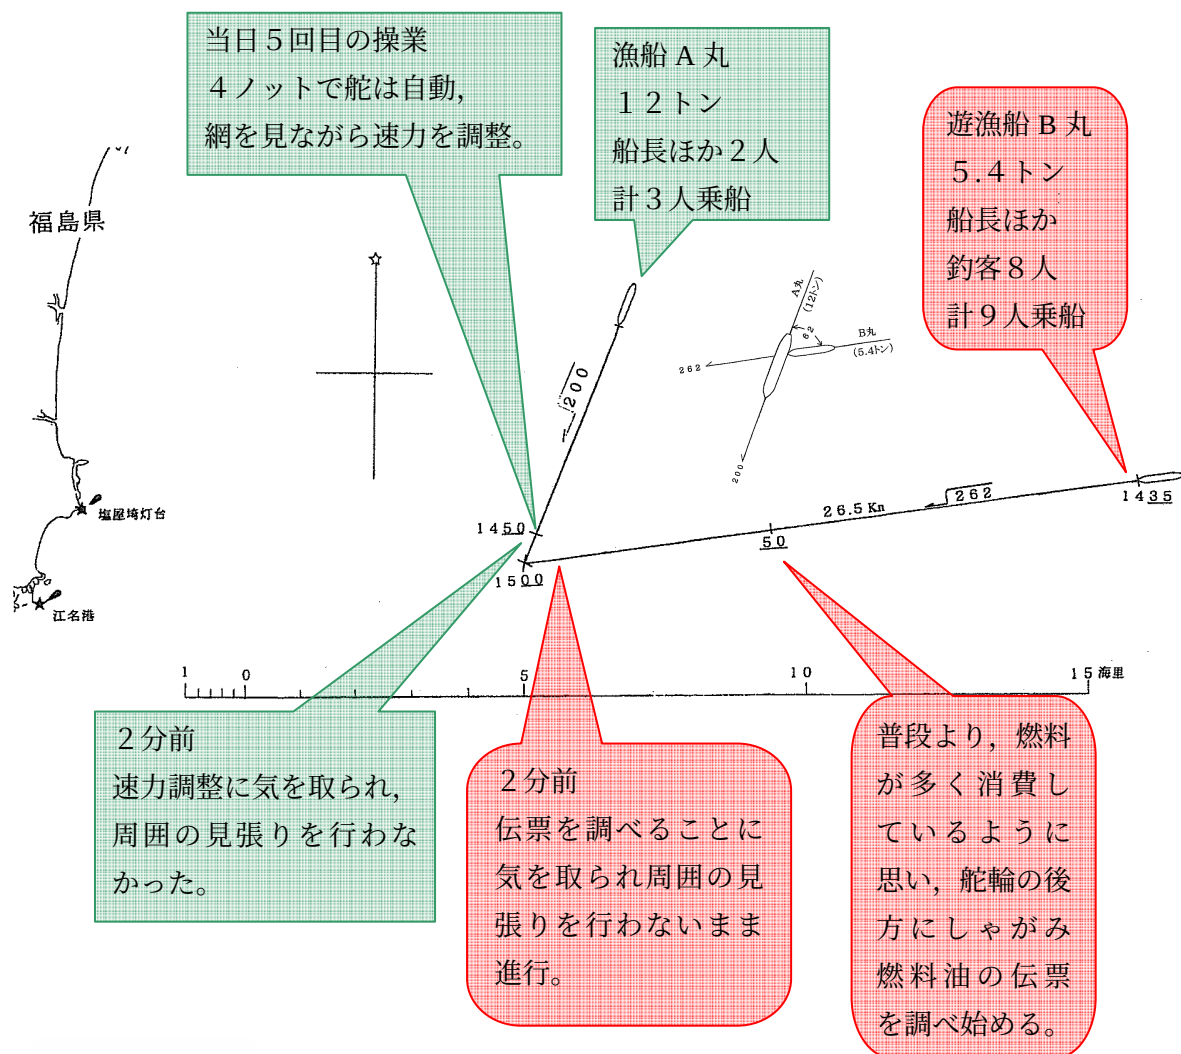
#### 見張り不十分で遊漁船と操業中の漁船が衝突した事例

福島県塩屋埼東方沖合において、漁ろうに従事している漁船 A 丸の進路を、遊漁船 B 丸が避けることなく進行し衝突した。

漁船 A 丸・・・左舷船尾外板を圧壊

遊漁船 B 丸・・・船首部、後部船底外板及び推進器翼等損傷

発生日時：平成15年10月5日15時00分

**見張りは安全運航の基本！**

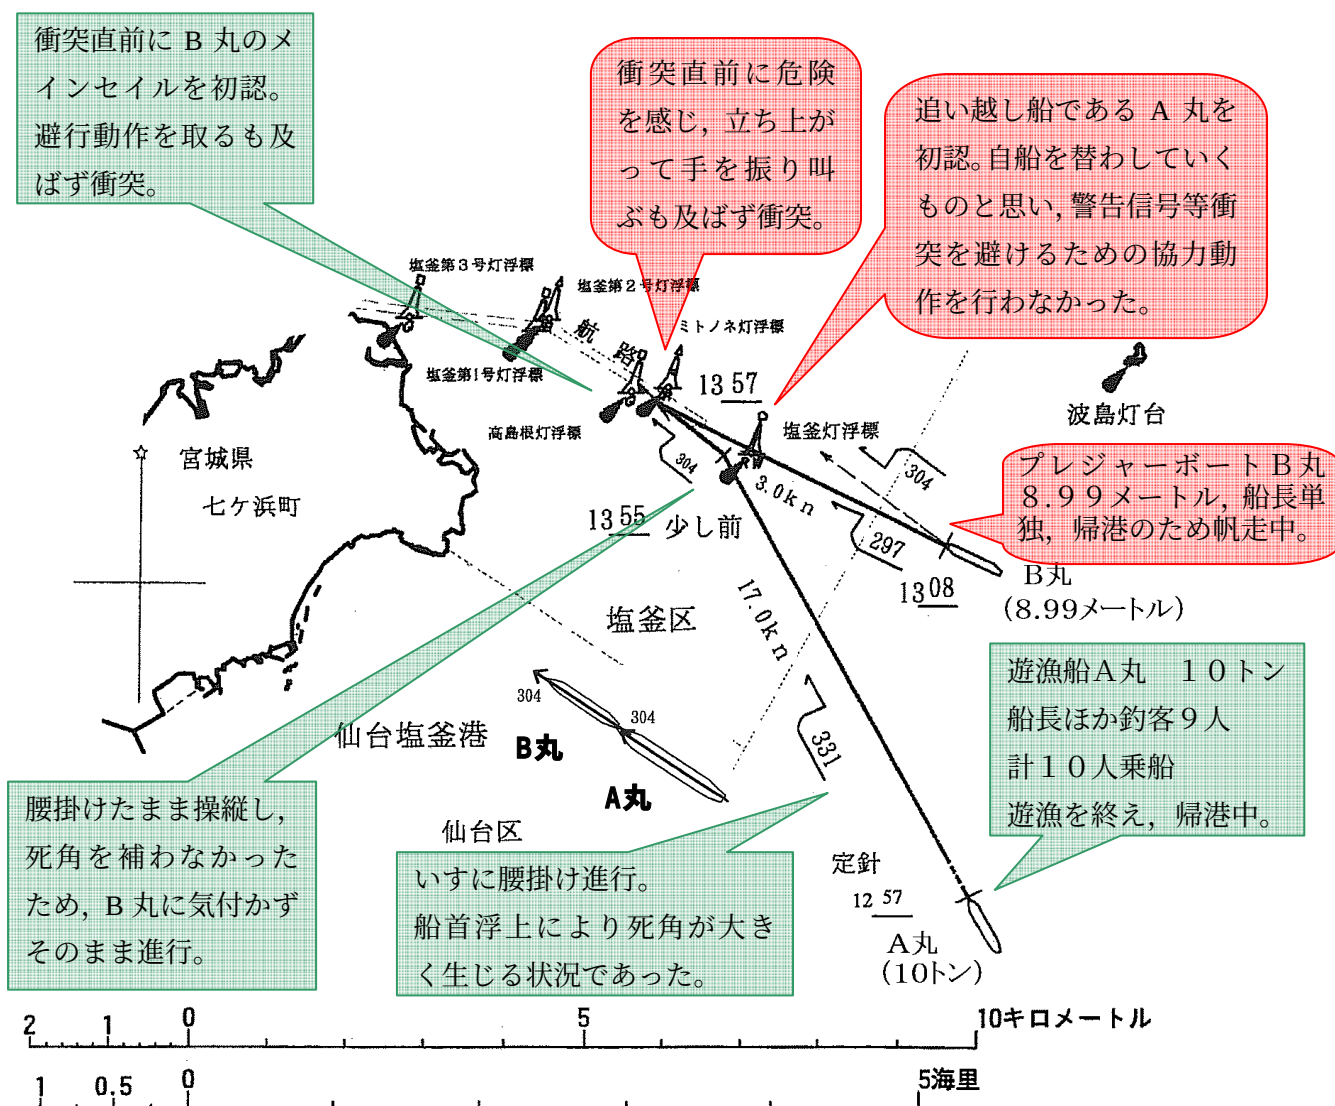
## 追い越しの際、見張りが不十分で衝突した事例

宮城県仙台塩釜港塩釜区において、追い越しをしようとした遊漁船 A 丸が、プレジャーボート B 丸を確実に追い越さず、十分に遠ざかるまで進路を避けないまま進行し衝突した。

遊漁船 A 丸・・・船首船底のペイント剥離

プレジャーボート B 丸・・・トランサムに破口を伴う亀裂及びマスト折損

発生日時：平成15年2月16日13時57分

操船に際しては、常に死角を補う見張りを行う！

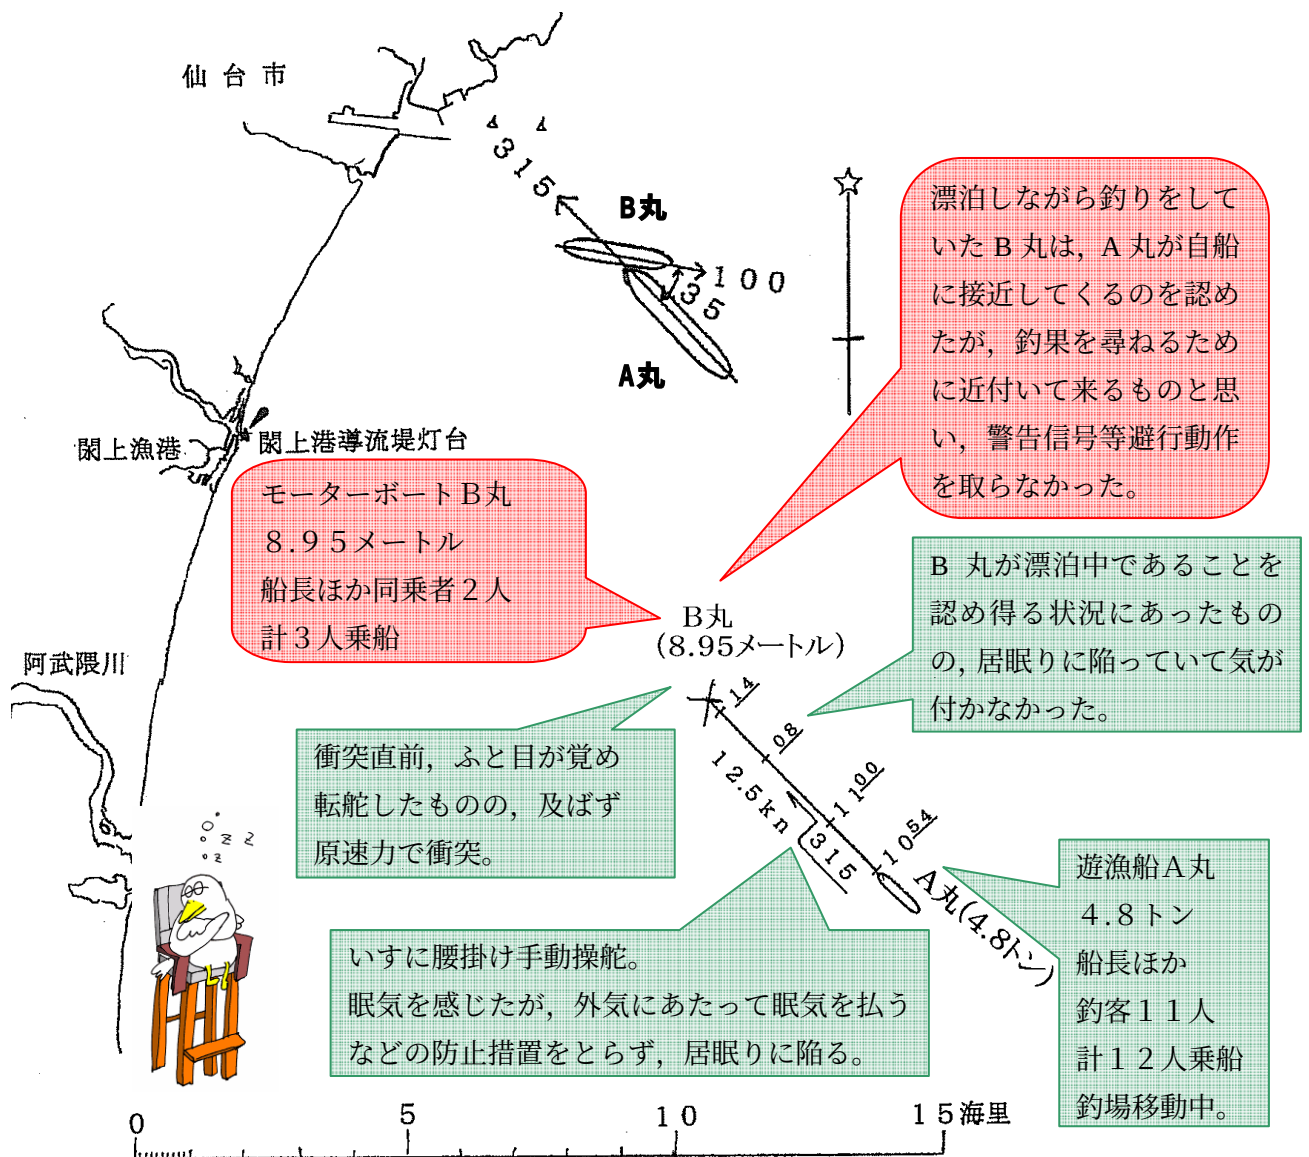
## 居眠り運航により漂流中のモーターボートに衝突した事例

宮城県関上漁港沖合において、居眠り運航をしていた遊漁船 A 丸が、漂流中のモーターボート B 丸に衝突した。

遊漁船 A 丸・・・右舷船首部に擦過傷

モーターボート B 丸・・・右舷中央部の外板、甲板及びガンを伴う亀裂を伴う損傷

発生日時：平成13年5月26日11時15分

**居眠り運航の防止措置を徹底する！**
