Marine Accident Inquiry Agency

MAIA DIGEST

関門海峡の海難

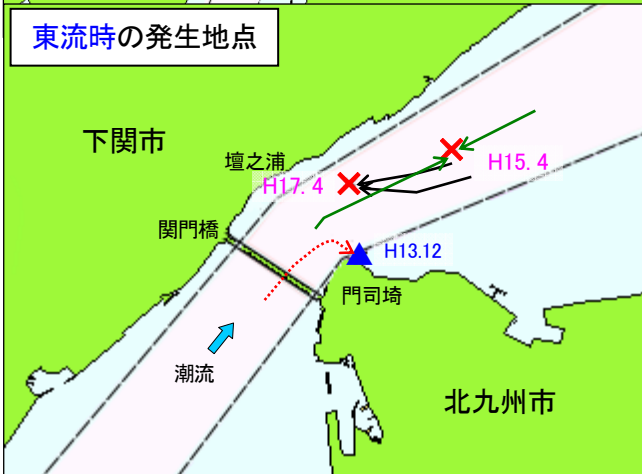
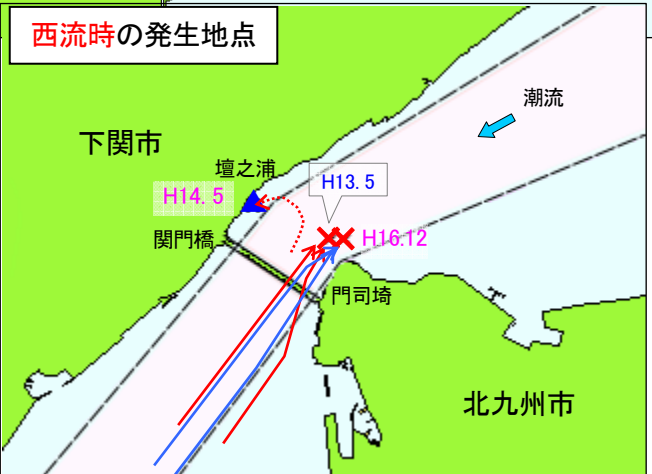
◆◆◆ 関門海峡東部海域での衝突・乗揚 ◆◆◆

平成 14～18 年に裁決のあった衝突・乗揚海難
(旅客船・貨物船・油送船が関係した海難)

「早鞆瀬戸」では強潮流時の圧流に注意！門司埼付近で追越し関係にならないよう、船間距離を十分にとっておこう！

平成 13 年 9 月の航路延長後は、航路内での衝突は発生していない。

航路入出航船は、航路航行船を確実に避けよう！

平成 9 年 11 月外国船同士が衝突、航路内で沈没した海難を契機に航路を拡幅するための浚渫工事が行われ、平成 14 年 7 月に航路が拡幅された。

衝突船 20 隻中
12 隻が外国船！

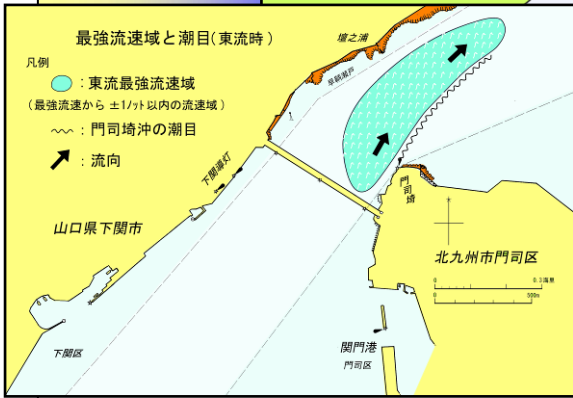
潮流分布図（東流 6ノット時）

門司埧から壇之浦沖にかけて、最強流速域が広がっているよ。東行船は、下関側に寄せられないように注意してね。

東流時でも西流時でも、下関側に寄せられるので、東行船は要注意！

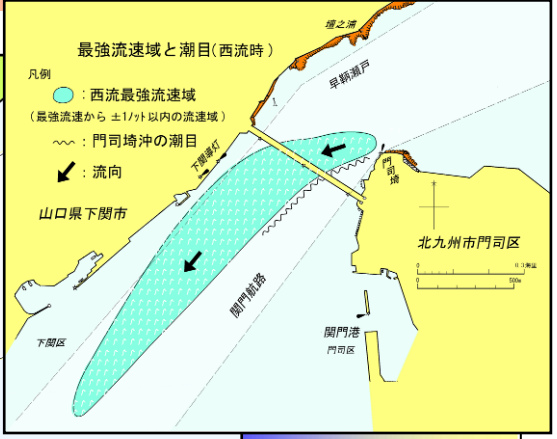
潮流分布図（西流 7ノット時）

東行船は、門司埧付近で、右舷前方から強い潮を受けることになるね。右転の際には要注意だ！

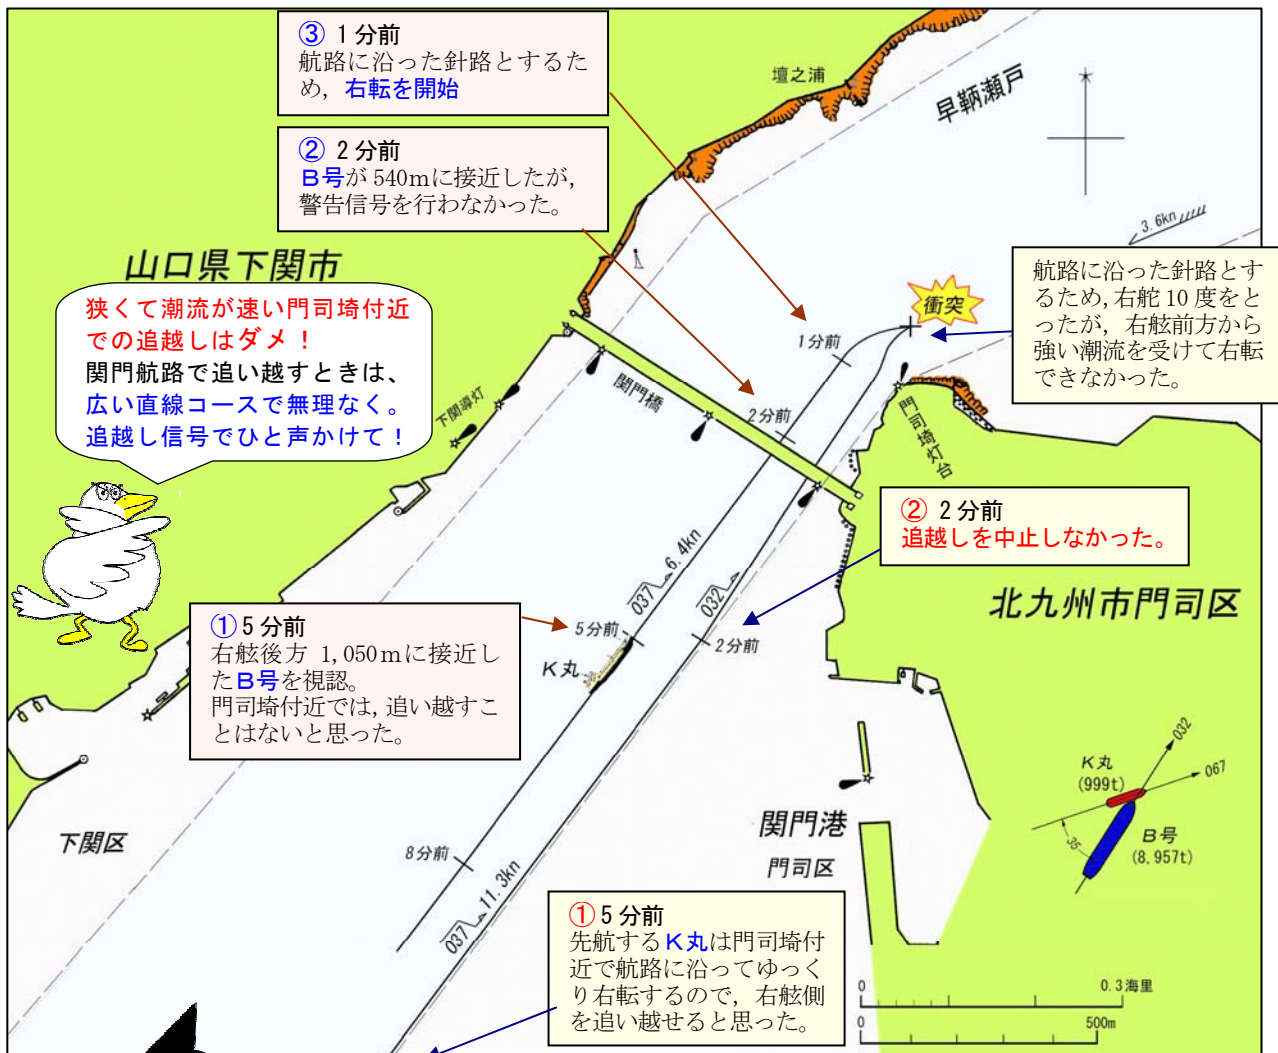
(事例1) 西流 3.6ノットの門司埼沖で、外国船が油送船を追い越す態勢となって衝突

日本籍油送船**K丸**は、船長が操船を指揮し、手動操舵により強い潮流を受けながら航路の右側を東行中、右舷後方から接近するマレーシア籍貨物船**B号**を認めたが、**B号**が関門橋付近で追い越すことはないものと思い、その後**B号**の動静監視を行わずに進行、一方、**B号**は、船長が操船を指揮し、手動操舵により潮流が弱い航路の右側端を東行中、先航する**K丸**に門司埼付近で接近しても、**K丸**が航路に沿ってゆっくりと右転するので追い越すことができるものと思い、追越しを中止することも、追越し信号を行うこともせずに行進。**B号**は、衝突の2分前に門司埼から離すため針路を左に転じ、関門橋下を通過後に針路を右に転じたが、右舷前方から西流を受けて右転できずに衝突した。

関門航路で追い越すことができるのは、「他船が自船を安全に通過させるための動作をとる必要がないとき」、かつ、「他船の進路を安全に避けられるとき」

But **追い越すつもりがなくても!**
西流時、潮の弱い航路境界線付近の東行船は、潮の強い航路中央寄りの東行船を、**追い越す態勢となるので注意が必要。**

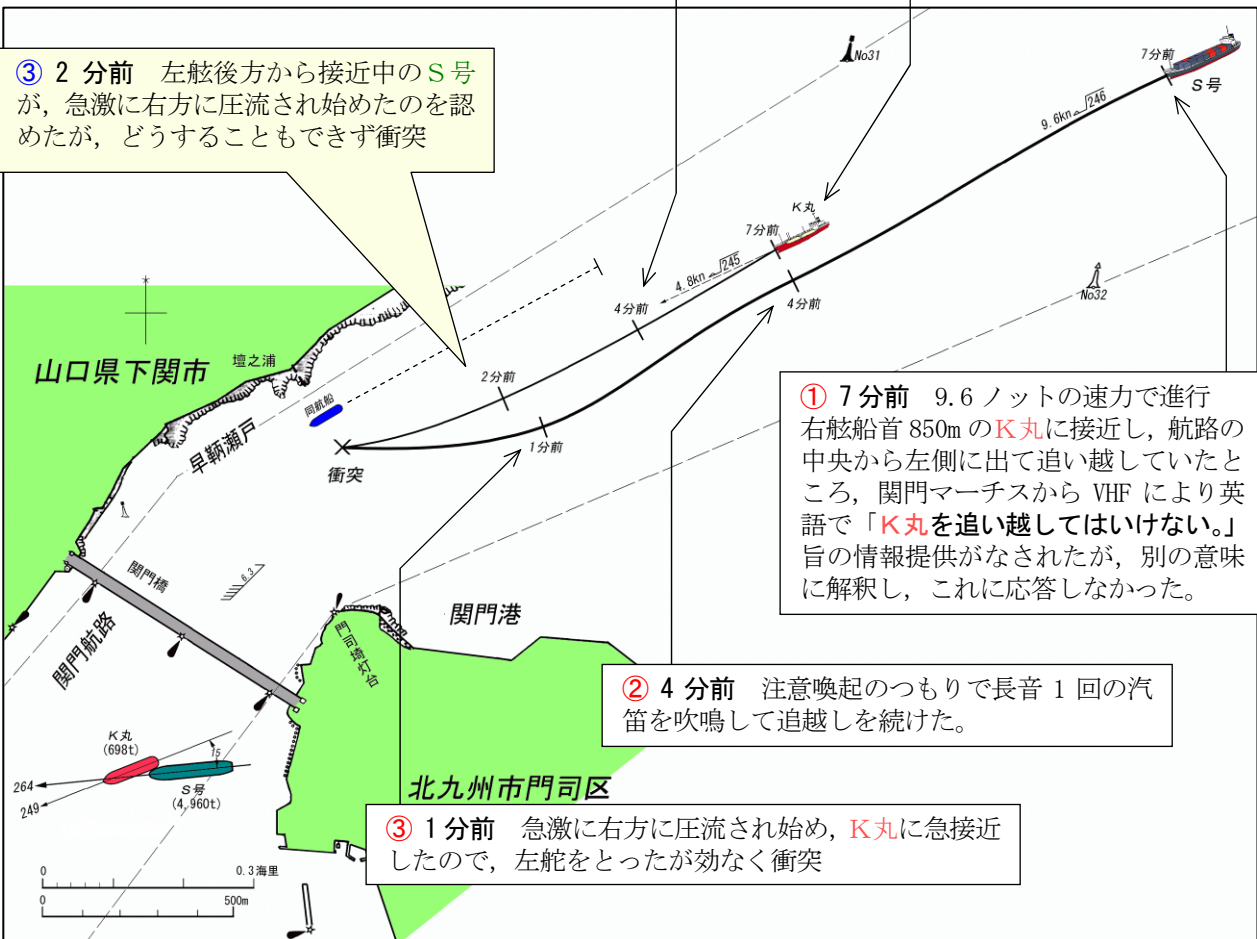
東流 6 ノットの早瀬瀬戸で、航路の左側から追越しをかけた外国船が油送船と衝突

パナマ籍貨物船 **S号** は、早瀬瀬戸に差し掛かり、日本籍油送船 **K丸** を追いつくため関門航路の中央を西行中、関門マーチスが **S号** に対してVHFで「**K丸** を追いつくしてはいけない。」との情報提供を行ったが、**S号** は、これに応答しなかった。**S号** は、航路の左側に出て追いつくしを続けていたとき、東行船2隻の灯火を認め、少し右舵をとって航路の右側に戻ろうとしたところ、急激に下関側に圧流され、そのまま **K丸** に衝突した。

① 7分前 東流に抗して4.8ノットの速力で進行

関門マーチスがVHFで後続する**S号**に対して「**K丸** (自船)を追いつくしてはいけない。」旨の情報提供を行っているのを傍受した。1.5海里レンジとしたレーダーで左舷船尾2度850mに**S号**の映像を認めた。間もなく関門マーチスからVHFで「**S号**に注意するように。」との情報提供を受けた。

② 4分前 右舷側を同航中の**小型貨物船**の速力が急激に落ち、同船と並航する状況となったので増速した。このとき、**S号**が長音1回を吹鳴し、自船を追いつく態勢で急速に接近するのを認めた。関門マーチスが**S号**に情報提供を行ったので、**S号**が減速して自船の後方に付くものと思ひ込み、警告信号を行うことなく進行した。

③ 2分前 左舷後方から接近中の**S号**が、急激に右方に圧流され始めたのを認めたが、どうすることもできず衝突

① 7分前 9.6ノットの速力で進行 右舷船首850mの**K丸**に接近し、航路の中央から左側に出て追いつくしていたところ、関門マーチスからVHFにより英語で「**K丸**を追いつくしてはいけない。」旨の情報提供がなされたが、別の意味に解釈し、これに応答しなかった。

② 4分前 注意喚起のつもりで長音1回の汽笛を吹鳴して追いつくしを続けた。

③ 1分前 急激に右方に圧流され始め、**K丸**に急接近したので、左舵をとったが効なく衝突

関門航路では、航路の右側を航行！ 門司崎付近での無理な追越しはダメ！

- ・ 関門航路及び関門第二航路を航行するときは、できる限り、航路の右側を航行しなければいけません。
- ・ 関門航路での無理な追越しは禁止されており、並列航行も禁止されています。この事例のような、狭くて潮流が速い早瀬瀬戸での追越しは止めましょう。
- ・ 早瀬瀬戸では、あせらず、急がず、潮に逆らわず、船間距離をとって航行。

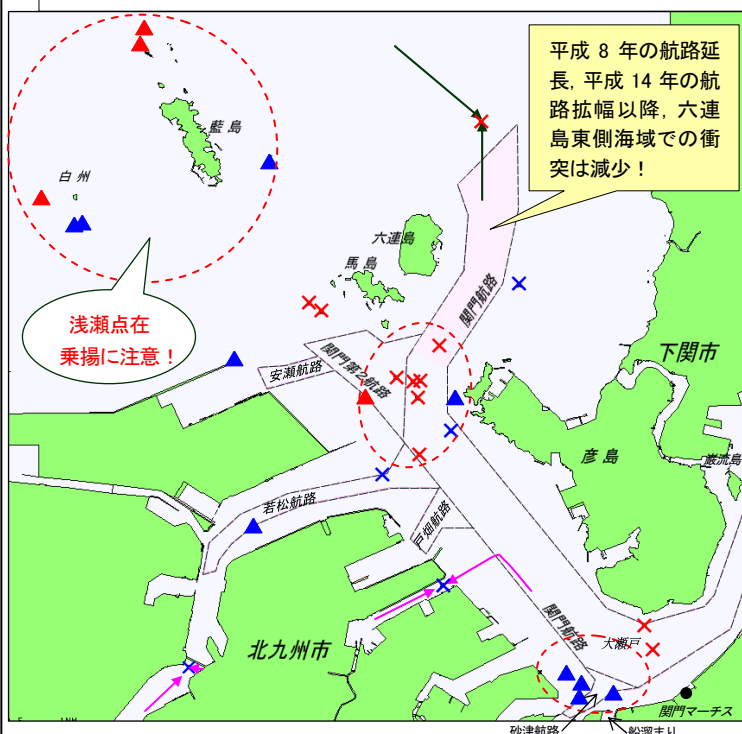
平成14～18年に裁決のあった衝突・乗揚海難 (旅客船・貨物船・油送船が関連した海難)

巖流島以西の関門航路及びその付近海域で発生し、旅客船・貨物船・油送船が関連した衝突・乗揚海難で、平成14年～18年の5年間に海難審判で裁決のあったものは、衝突16件(32隻)、乗揚14件(14隻)です。

発生地点別では、大瀬戸で衝突2件、砂津航路付近で乗揚4件、関門航路・関門第2航路接続部付近で衝突7件、乗揚2件、藍島・白州周辺で乗揚6件、その他の海域で衝突7件、乗揚2件が発生しています。

発生時間帯別では、衝突の68%、乗揚の64%が20時台から翌05時台までに発生しています。

**16件中、11件で外国船が衝突！
航路接続部で、夜間に多発！！**

平成8年の航路延長、平成14年の航路拡幅以降、六連島東側海域での衝突は減少！

浅瀬点在
乗揚に注意！

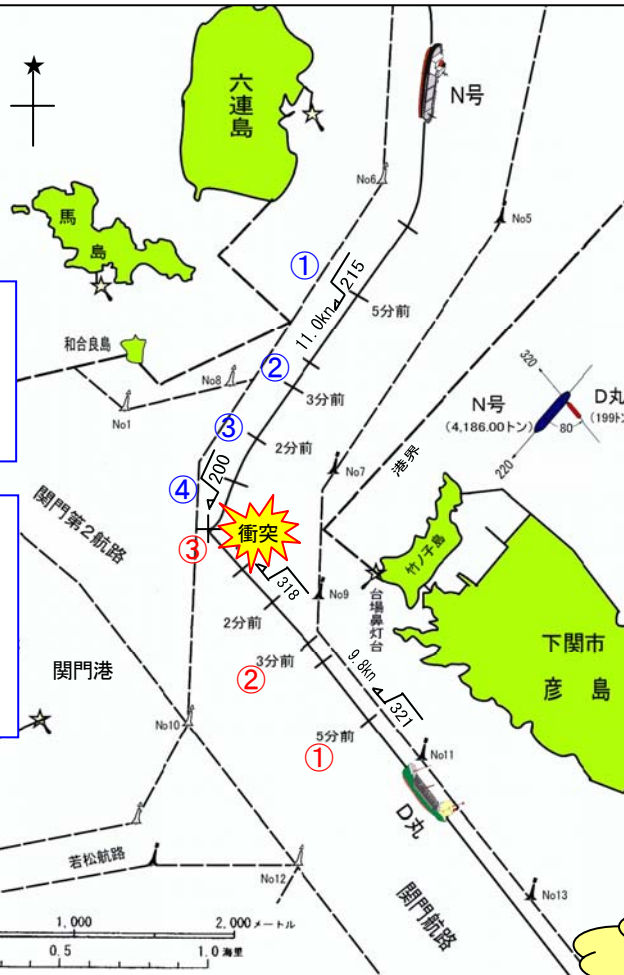
(事例3) 避航船である小型油送船が、関門航路を南下する外国貨物船と衝突

日本籍油送船D丸は、関門航路を西行中、レーダーによりパナマ籍貨物船N号を探知したが、N号の動静監視を行わずに進行し、関門マーチスがD丸に対しVHFで行った再三のN号に関する情報提供に気がつかなかった。

一方、N号は、関門航路入航時、関門マーチスにVHFで位置通報を行った際、「小型の西行船と接近するおそれがある」旨の情報を得たが、西行するD丸が自船の進路を避けてくれるものと思い、警告信号を行わないまま進行し、両船は衝突した。

① 5分前 関門航路を西行するD丸を視認。港則法に定める小型船(300ト以下)のD丸が自船の進路を避けると思い進行

② 3分前 関門マーチスのVHFによる喚呼にD丸が応答していないことを知ったが、そのうち自船を避けると思い、警告信号を行わず

③ 2分前 関門航路に沿う180度の転針地点に至り、D丸が接近していたが、依然として自船を避けるものと思い、警告信号を行わず、D丸が右転して避航すると考え、200度に転じ続航

④ 30秒前 D丸が左舷船首27度270mに迫り、右舵一杯をとったが及ばず衝突

③ 直前 レーダーでN号が中心付近に接近しているのを認め、至近に迫ったN号を視認。急いで右舵一杯をとったが効なく衝突

② 3分前 関門マーチスがVHFにより船名不詳のまま再三の喚呼を行っていたが、自船を呼び出していることと認識せず続航

① 5分前 レーダーでN号を初認。逆潮時で自船の速度が遅いことから、N号が自船の前路を無難に通過すると軽く考え動静監視を行わず進行

VHF 16チャンネルを常時聴守しましょう。

危険の多い関門海域で、1隻でもVHFを聴守しない船舶があると周りの多くの船舶に多大な迷惑が及びます。

VHFの音声聞こえなければ、作動させていないことと同じです。VHFの設置場所、音量などを確認し、必ず聴守できるようにしましょう。
