特集 油送船の海難

- ◆ 油の本格的な需要期を迎えて・・・ 1
- ◆ 油送船の衝突地点 要注意海域はどこ？ 2
- ◆ 油送船の衝突事例（関門海峡、伊勢湾、福島県沖、安芸灘、八戸港） 3
- ◆ トピックス 8

## 油送船の衝突地点 ～要注意海域はどこ？～

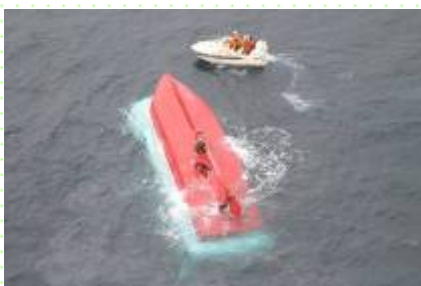
平成17年9月28日02時30分ごろ、北海道納沙布岬沖合の公海上において、サンマ漁船第三新生丸(19トン、8人乗組み)が衝突・転覆し、乗組員7人が死亡するという痛ましい事故が発生しました。

転覆した第三新生丸(写真提供：海上保安庁)

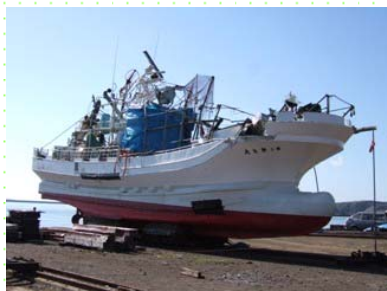
上架された第三新生丸(花咲港)

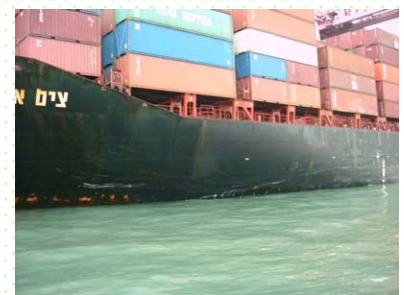
理事官は、翌7日、香港で停泊中のジ号船内において、海上保安官とともに、ジ号船長、二等航海士及び操舵手から事情聴取を行いました。また、ジ号の船体検査を行い、左舷船首部の擦過傷などを入念に調査しました。

ジ号左舷船首部の擦過傷(白い部分)(香港)

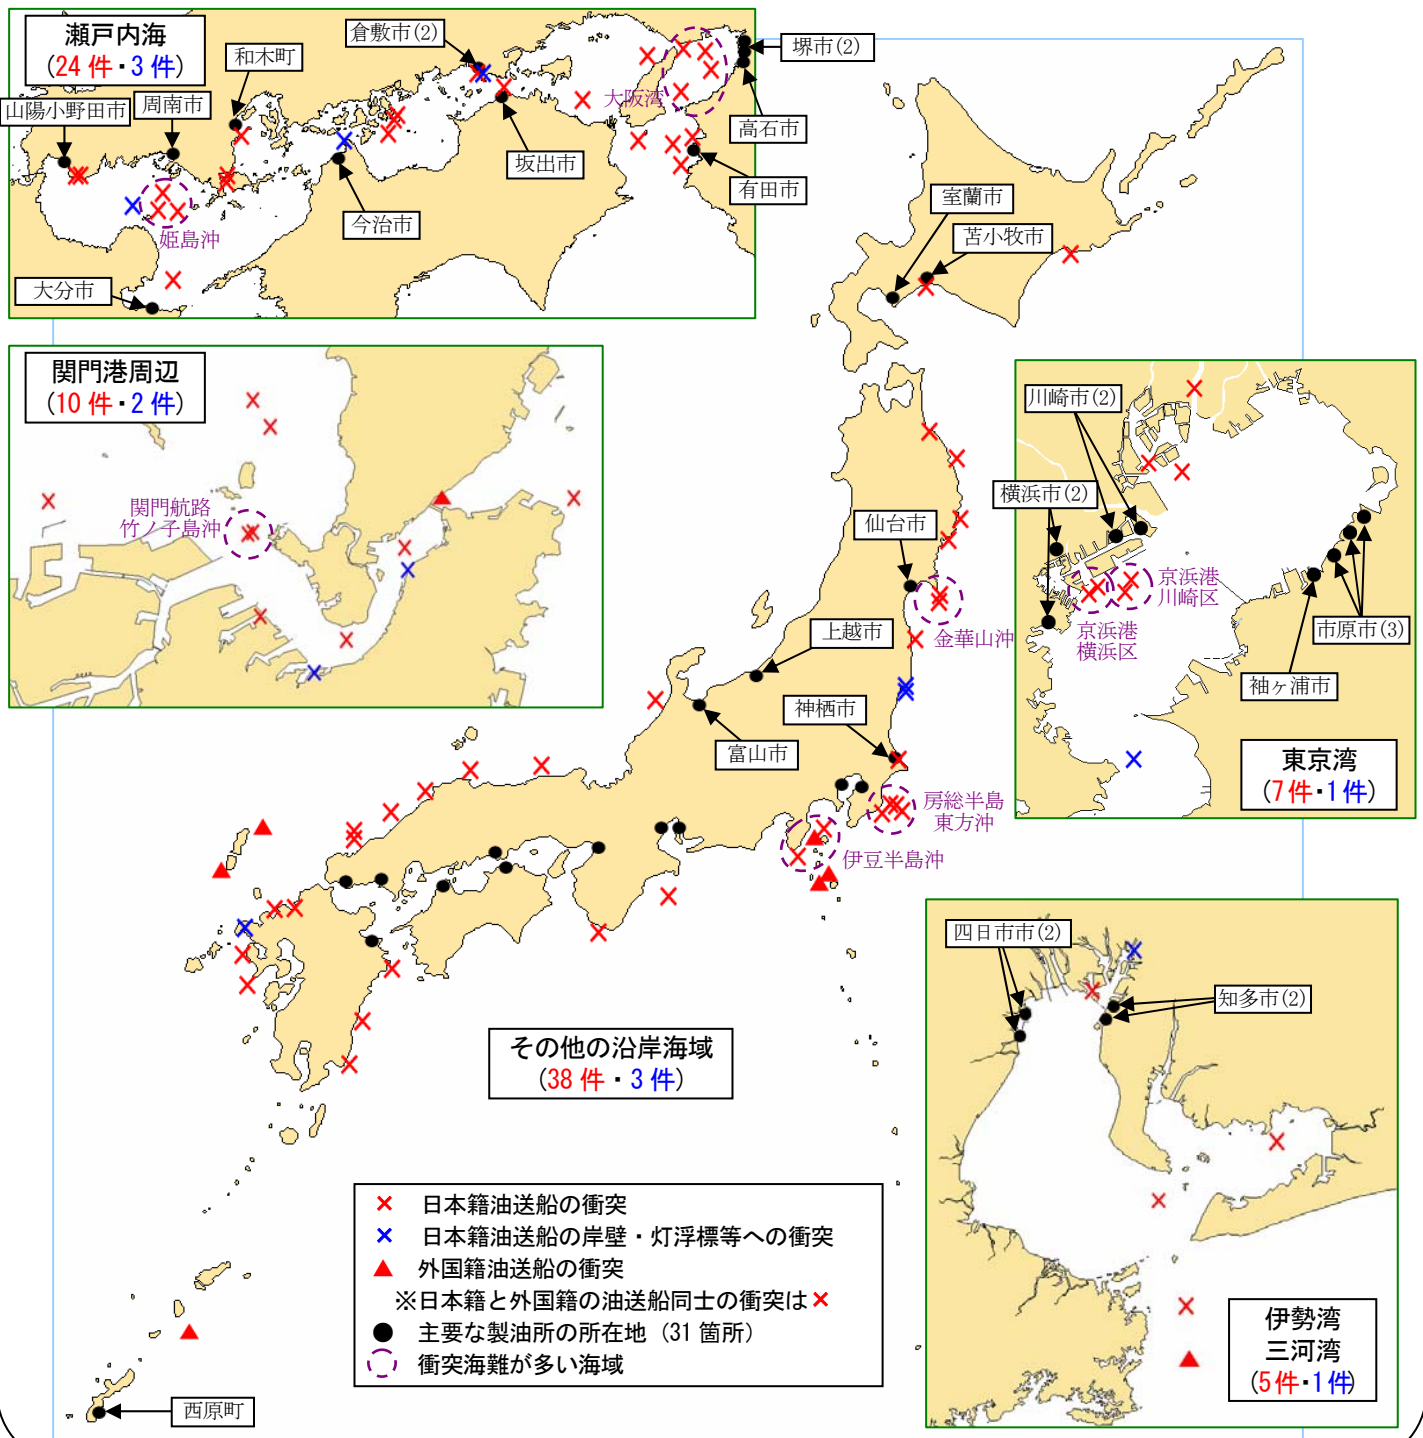
平成 14 年～16 年に裁決した油送船（原油，ガソリン・ナフサ等の石油精製品，液化ガスなどを輸送する船舶）が関連した海難は，145 件（151 隻）で全海難の 6%に当たり，そのうち衝突は，94 件（船舶同士の衝突：84 件 岸壁・灯浮標等への衝突：10 件）となっています。

また，油送船に衝突した相手船は，油送船が 5 隻，貨物船が 38 隻，漁船が 30 隻などで，このうち，外国船が 18 隻（油送船 2 隻・貨物船 15 隻・漁船 1 隻）にのぼっています。

衝突地点と事故の態様からみると，**金華山沖・伊豆半島沖**では霧中での衝突，**房総半島東方沖**では漁船との横切り態勢での衝突，**京浜港横浜区・川崎区**では鶴見航路出入口付近での衝突，**大分県姫島沖の周防灘**では，瀬戸内海を東西に航行する船舶や豊後水道に出入りする船舶の行き会い・交差による衝突，**関門航路の竹ノ子島沖**では，六連島東方の関門航路を南下する船舶と関門航路から関門第 2 航路に向けて西行する船舶との衝突が，繰り返し発生していることから，これらの海域を航行するときには，特に注意が必要となります。

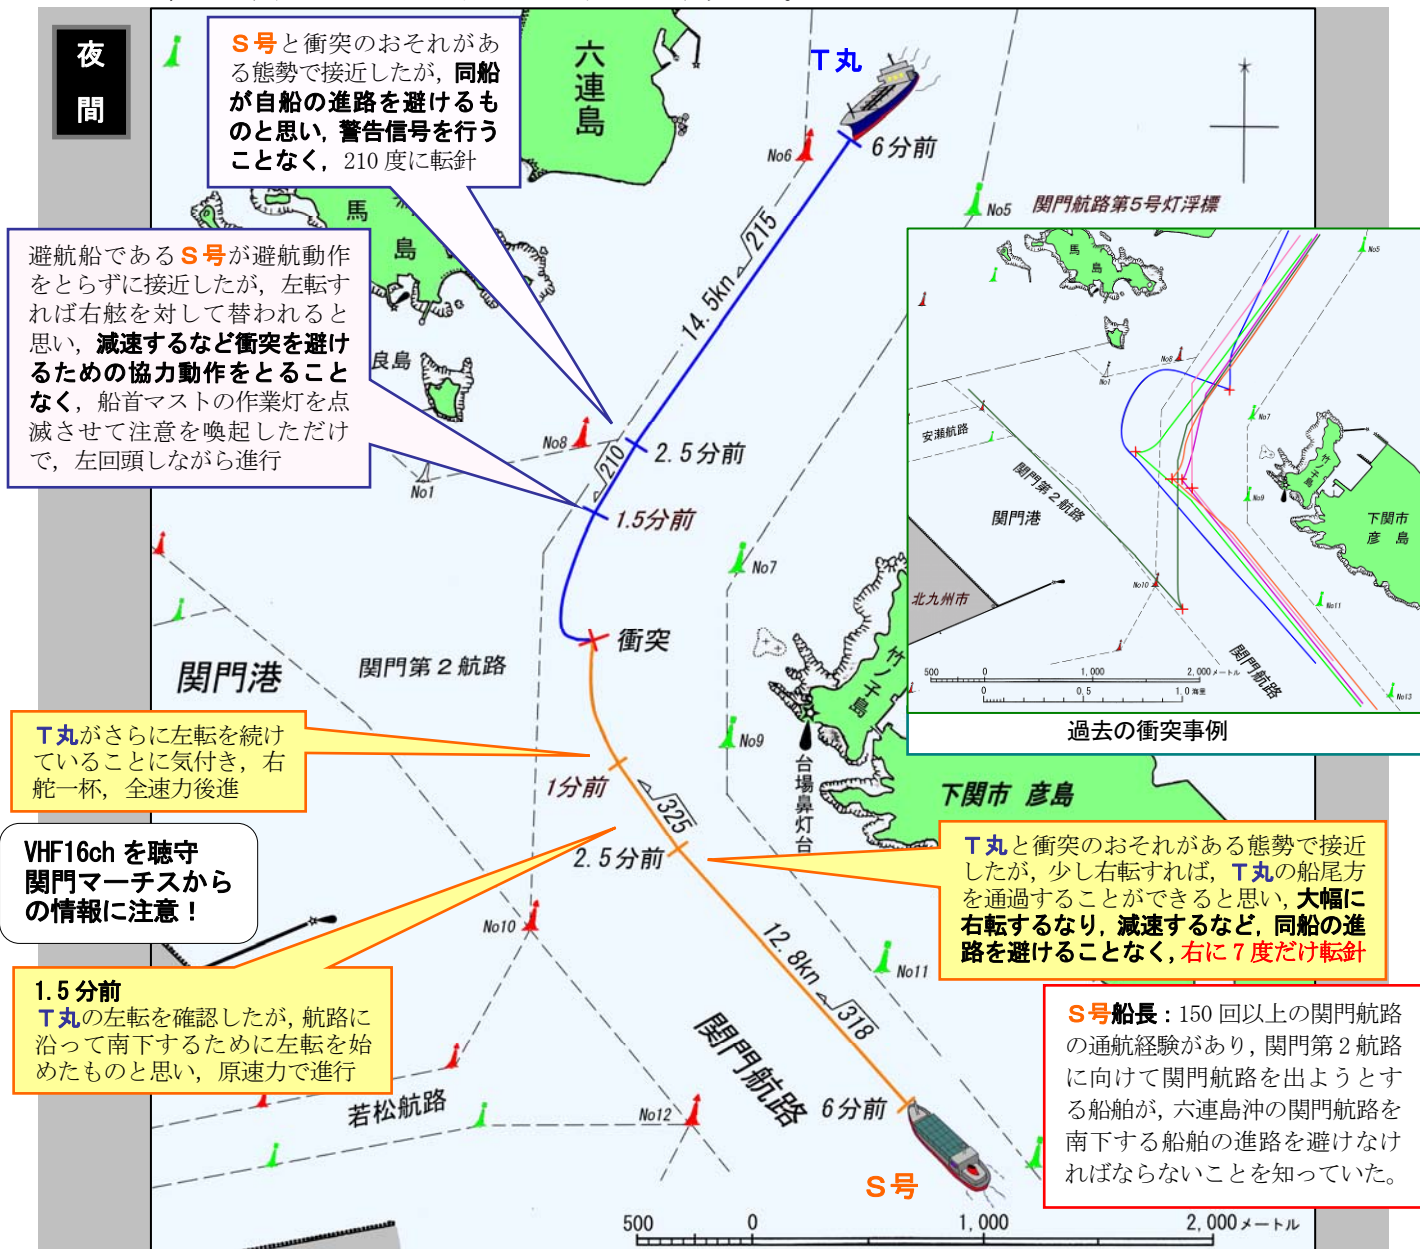
## 関門航路を航行する油送船と航路外に出ようとする貨物船とが衝突

夜間、関門航路において、**T丸**は、同航路に沿って南下中、**S号**の灯火を左舷前方に視認し、衝突のおそれがある態勢で接近することを知り、同船が自船の進路を避けるものと思って進行した。一方、**S号**は、同航路から関門第2航路に向かうために関門航路を出ようとして西行中、**T丸**の灯火を右舷前方に視認し、衝突のおそれがある態勢で接近することを知り、少し右転して**T丸**の進路を避けようとして衝突した。

総トン数300トンをこえる両船(**T丸**と**S号**)が、竹ノ子島沖の関門航路において出会うおそれがある場合は、次の航法規定が適用され、関門航路を航行する船舶(**T丸**)が優先となります。

- ① この事例のように関門航路から航路外に出ようとする船舶(**S号**)が、関門航路を航行する船舶(**T丸**)の進路を避けなければならない。(港則法第14条第1項)
- ② 関門第2航路から関門航路に入ろうとする船舶が、関門航路を航行する船舶(**T丸**)の進路を避けなければならない。(港則法施行規則第39条第1項第7号)

避航船である**S号**は、大幅に減速して**T丸**の通過を待つか、竹ノ子島沖の航路屈曲部で大きく右転して避航の意図をはっきりと示し、**T丸**に不安を感じさせないような避航動作をとることが大切です。

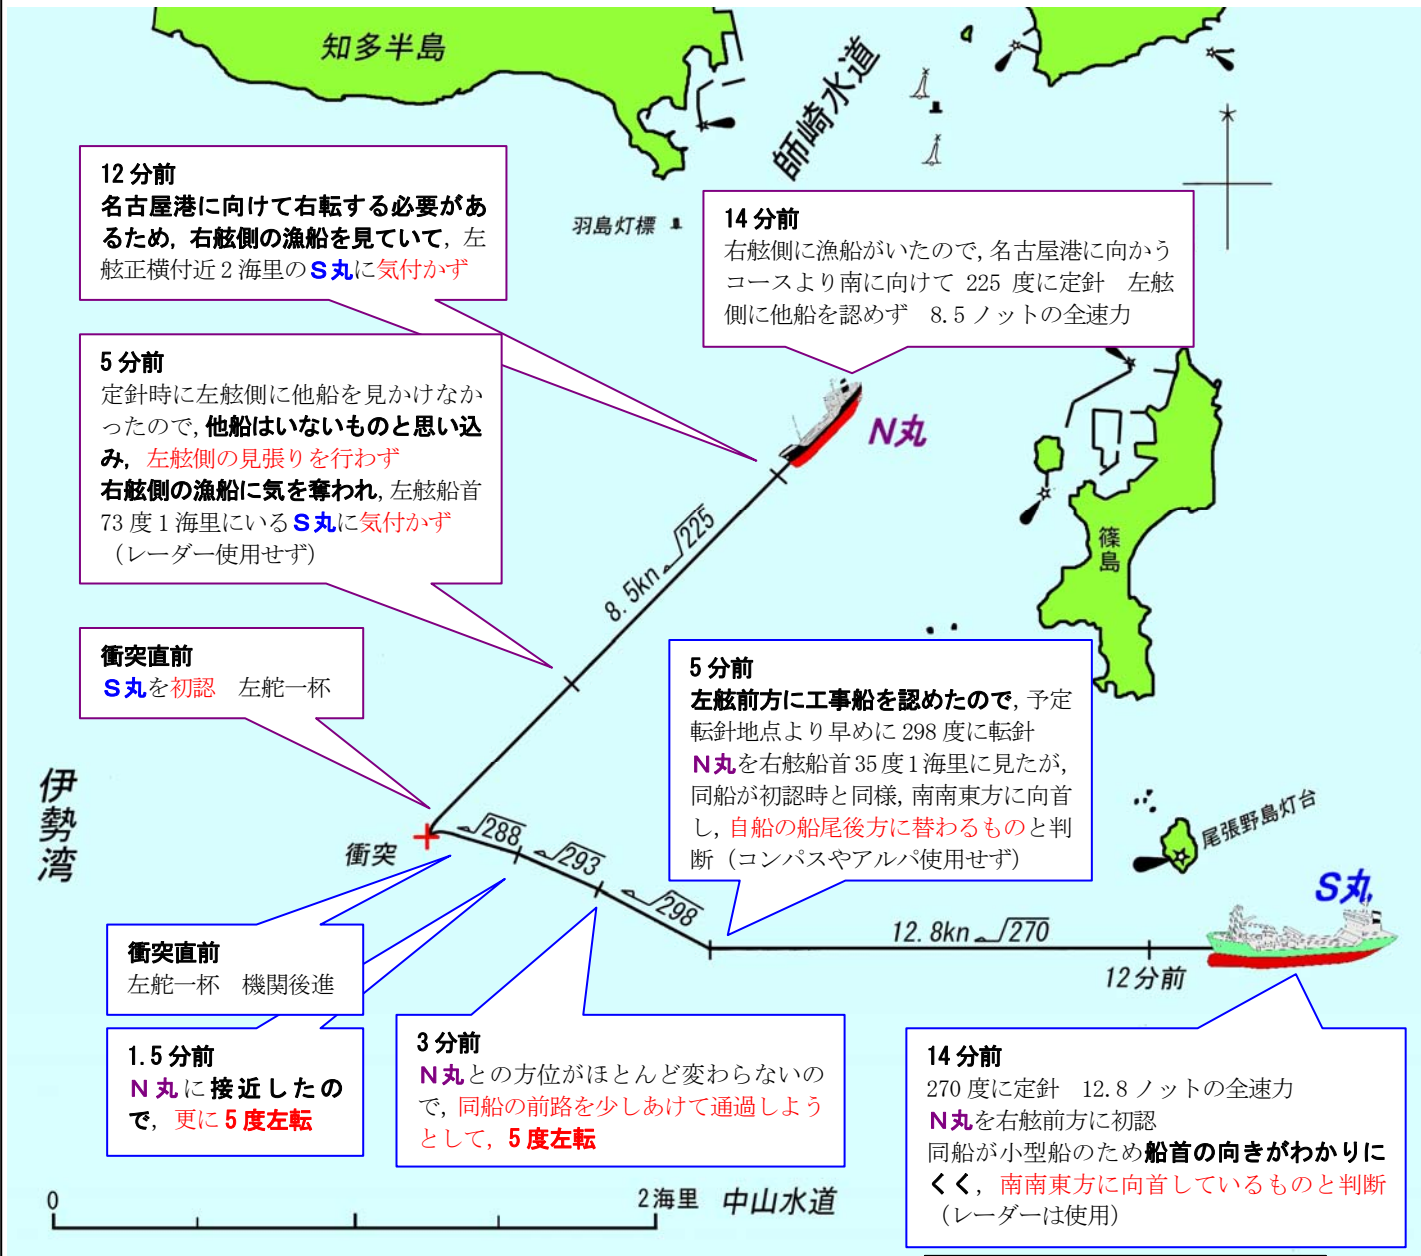
## 避航船であるセメント専用船が小型油送船の前路を横切ろうとして衝突

伊勢湾知多半島南方沖合において、南下中の**N丸**は、**見張り不十分**で、左舷側から避航動作をとらないで接近する**S丸**に気付かず、警告信号を行わず、協力動作もとらないまま進行し、一方、西行中の**S丸**は、前路を左方に横切る**N丸**を認めたが、**動静監視不十分**で、**N丸**の進路を避けないまま進行して衝突した。

**避航船(S丸)は相手船(N丸)の船首方向を横切ってはダメ!**

二隻の動力船が互いに進路を横切る場合において衝突するおそれがあるときは、他の動力船を右げん側に見る動力船（**S丸**）は、当該他の動力船（**N丸**）の進路を避けなければならない。この場合において、**他の動力船の進路を避けなければならない動力船（S丸）は、やむを得ない場合を除き、当該他の動力船（N丸）の船首方向を横切ってはならない。**

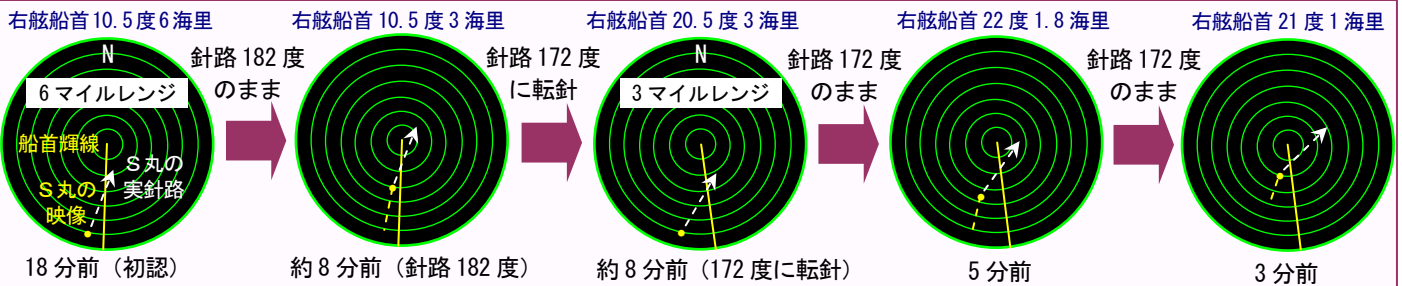
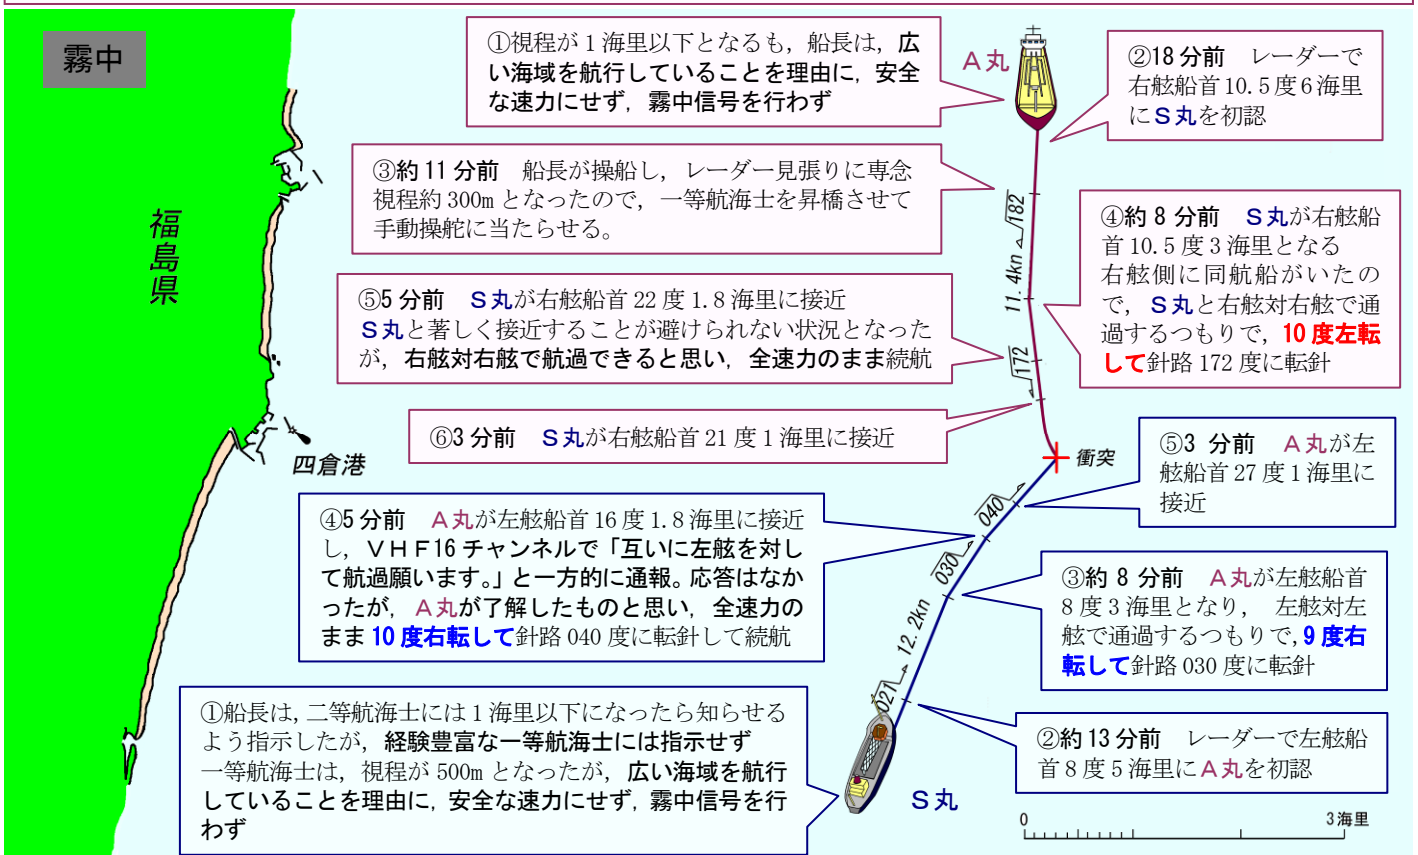
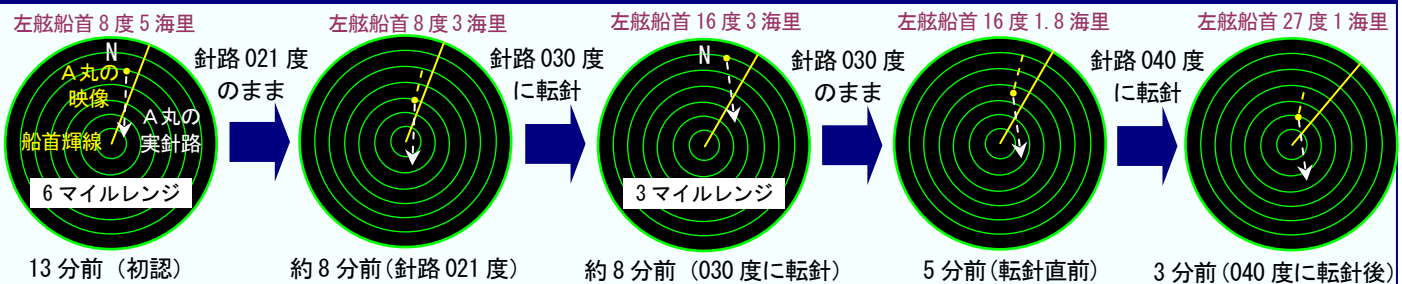
## A丸→S丸 レーダー映像（真方位指示）

**A丸**：油送船 499トン 5人乗組み 全長65m 空倉 石巻港→京浜港  
**A丸当直者**：船長 四級海技士（航海）免許 海上経験32年  
**S丸**：貨物船 682トン 7人乗組み 登録長74.81m 水漬1,600トン 木更津港→釜石港  
**S丸当直者**：一等航海士 三級海技士（航海）免許 海上経験32年  
 発生日時・場所：平成16年7月27日17時46分 福島県四倉港東方沖合  
 気象等：霧 南風 風力1 視程約120m

レーダーで相手船の映像を右舷船首に探知しているときは、左転して右舷対右舷で通過したくなるものですが、海上衝突予防法第19条第5項第1号で**左転は禁止されています**ので、2隻のうちどちらか1隻が右転して衝突に至るケースが多く見受けられます。右舷側に同航船がいて**右転できない場合は、減速して同航船の後方に付く**ことも考えましょう。**相手船の小刻みな転針は、レーダー上でなかなか確認しづらい**ものです。**転針するなら大きく右転**することを心がけましょう。

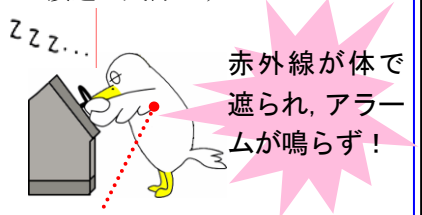
操舵室の両舷の床上約 1m に設置され、操舵スタンド後方約 30 cm にセンサーである**赤外線**を照射。自動操舵に切り替えると自動的にスイッチが入る。4 分間赤外線を遮らなければアラームが鳴る設定。

③ 操舵スタンド等に寄りかかって居眠りに陥っていたため、**K丸**の接近に気付かず

★逆に長時間赤外線が遮られた場合にも警報が鳴るような設定が必要かも？

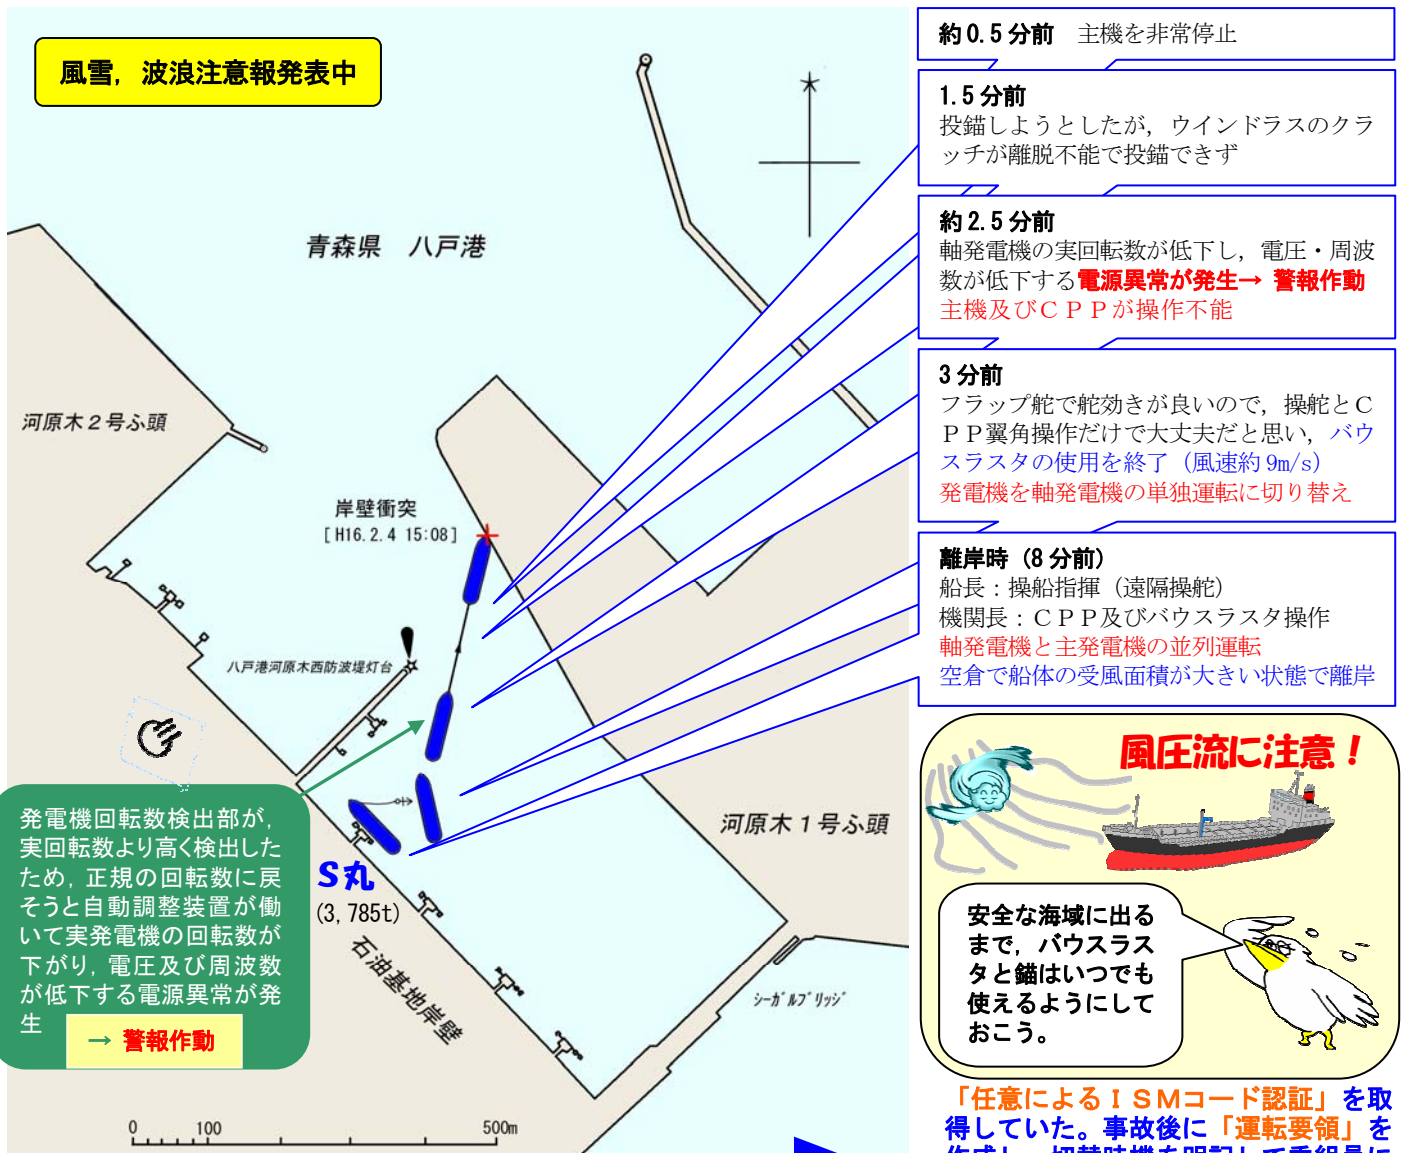
出港操船中、発電機の電源異常によって主機及びCPPが操作不能になり、岸壁に衝突

**S丸**は、青森県八戸港の岸壁を離れて出港操船中、バウスラストの使用を終えた後、直ちに発電機を並列運転から単独運転に切り替えたところ、**電源異常により主機の操作及び可変ピッチプロペラ（CPP）の翼角操作が不能**となり、折からの強風に圧流されながら惰力で岸壁に衝突した。

事故後に発電機の「切替時機」を改善し、「運転要領」に明記！

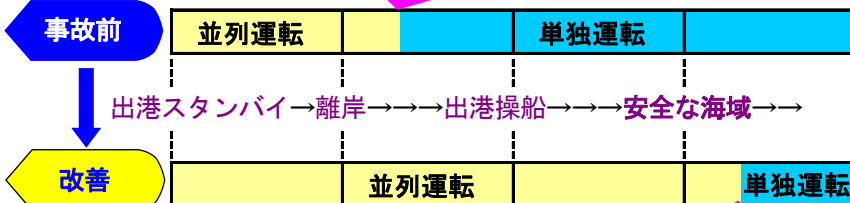
バウスラストの使用終了後に切替

安全な海域に出てから切替

「任意によるISMコード認証」を取得していた。事故後に「運転要領」を作成し、切替時機を明記して乗組員に周知徹底した。

**主機・補機の並列運転要領**  
 出港スタンバイから安全海域に到達し、かつ、R/UPまで発電機並列運転を行う、その後、船長の指示により並列運転を解除する。
