マイアニュースレター

～ 海難の再発防止に向けて ～

裁決事例の紹介

- 港内で発生した海難のいろいろ -

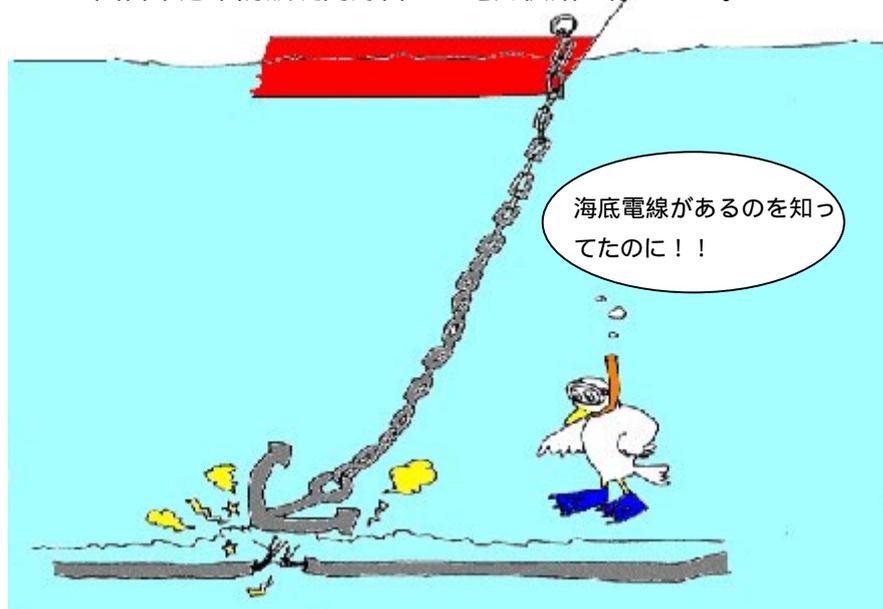
K丸は、原速力で進行中、08時17分頃から右舷揚錨機のブレーキが緩み、錨の重量によって錨鎖が徐々に船外に走出し始め、やがて海底に達して右舷錨を引きずる状態となった。

A船長は、第1航路の航行地点付近には、海底電線が敷設されていることも知っていたが、突然のことでそのことに気が及ばず、08時28分直ちに機関を後進にかけて行きあしを止めたものの、荷役開始時刻が気になったことと、航路内であったこともあって気が焦り、錨の位置を確かめないまま、揚錨を命じて錨鎖を巻き込み中、同時30分海底電線を引っ掛けて、これを切断した。

その結果、陸上から四日市港東防波堤南灯台への電力供給が停止した。

本件海底電線損傷は、揚錨機のブレーキライニングを新替えて、当たりが馴染まずブレーキが緩むおそれがあったので、錨のスタンバイ中、制鎖器を下ろすなどの錨鎖走出を防止する措置が十分でなかったことによって発生したものである。

港内や狭い水道には、海底電線、水道管等が敷設されていることが多く注意が必要です。これらの損傷事故は復旧に時間がかかることもあり、その影響が大きく、一般の人々の生活に多大な危険や不便を与えます。

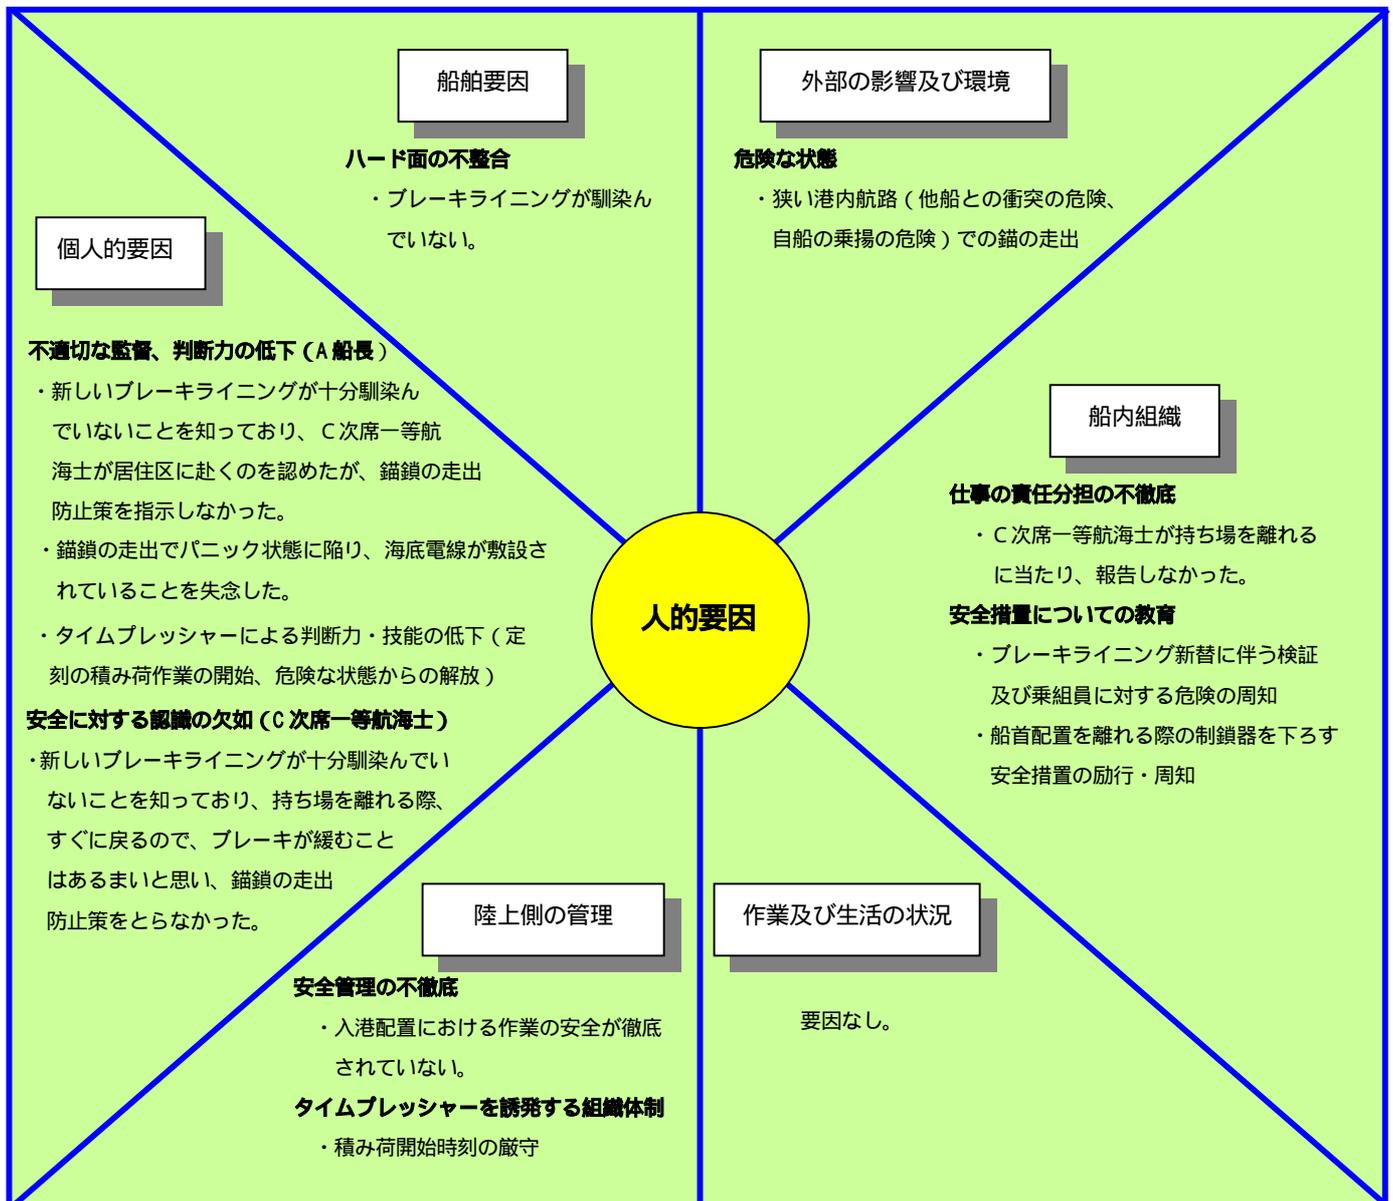
人的要因

人の行動及び業務遂行能力に直接、間接の影響があったいくつかの要因を示すと次のようになる。

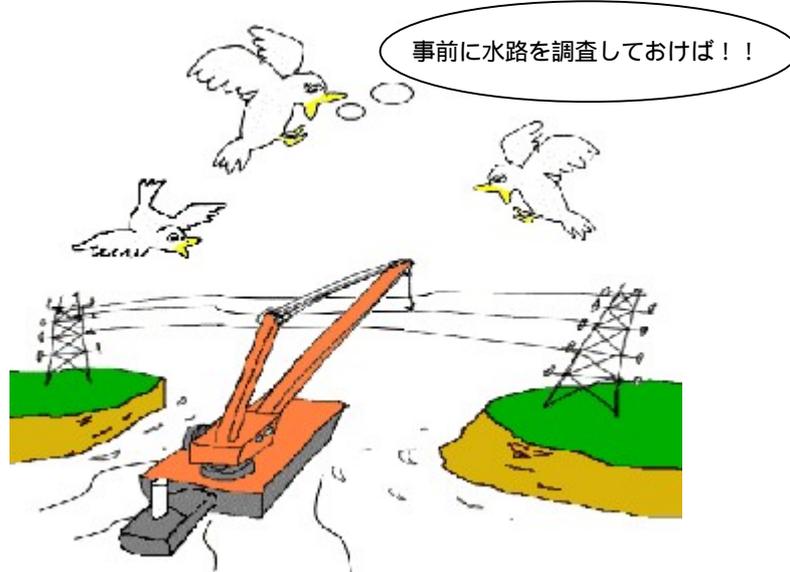
A船長は、離岸後、乗組員及び作業員をH号の船首部に3人、船尾部に2人を配置し、5.0ノットの速力で、手動操舵により進行したが、前方頭上の送電線には誰も気付かず、08時10分H号のジブ頂部が送電線2箇所当たった。

その結果、電線及び各鉄塔の上部を折損し、切断された各電線が海面付近に垂れ下がり、関係各地区への出入りが約3時間禁止された。

本件送電線損傷は、目的地までの航行計画を立てる際、水路調査不十分で、H号のジブ頂部を上げたまま離岸し、送電線に向首進行したことによって発生したものである。

事前に海図等によってその有無を調べ、海面からの高さが自船の通航に安全であるかについても確認すること。

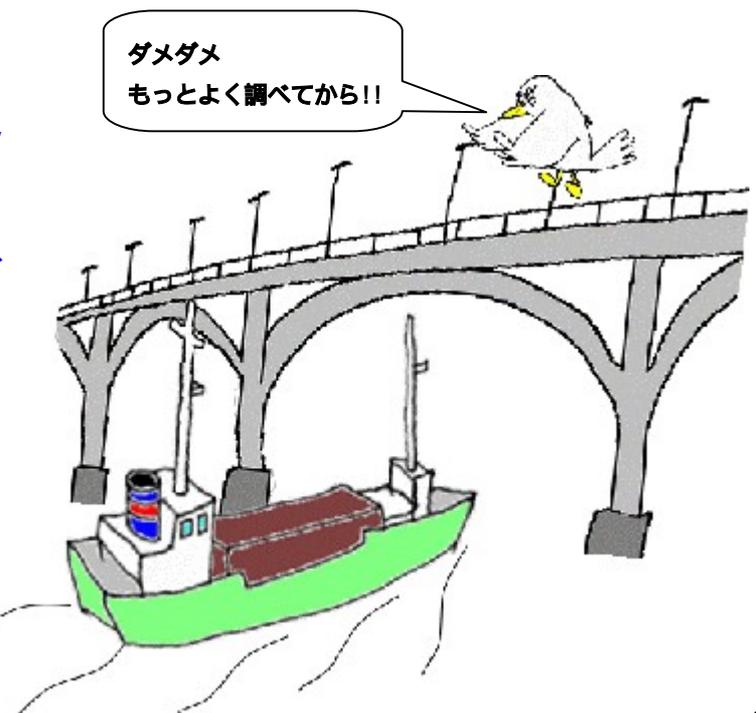
06時59分半操船に当たっていた機関長は前部マストが、家島橋の橋梁下に入った時、高さが気になり、一旦機関を微速力後進にかけ、中立に戻して前進惰力で進行中、07時00分原針路及び約2ノットの速力で、M丸の後部マスト先端部が家島橋中央部橋桁に衝突した。

衝突の結果、M丸は、後部マスト先端部を曲損、マスト支持索を折損して、家島橋は、中央部に損傷を生じ、標識板が曲損した。

本件橋桁衝突は、マストと橋桁との間隔の確認が十分でなかったことによって発生したものである。

運航が適切でなかったのは、船長が、後部マストと橋桁との間隔を確認しなかったことと、操船を委ねられた機関長が、船長に対して同間隔を確認するよう進言しなかったばかりか、自らも確認しなかったことによるものである。

- 船長及び機関長は、「前回家島橋を通過した時は、低潮時であったが後部マストを見ていて橋桁との間隔に十分な余裕があるように見えた。」との経験が、間隔を確認すべき義務を怠った要因となっている。
- 橋梁下の通航に当たっては、潮汐を調査し、必要であれば潮待ちするなど、十分な余裕をもった航海計画を立てる必要がある。
- なお、本件の場合、当時船内に一般配置図と潮汐表が備え付けられていたのであるから、後部マストと橋桁との間隔を確認し余裕を持って航過できるよう、油圧起倒式である後部マストを適切に調整すべきであった。
