関門海峡西部海域の海難

シリーズ 狭水道の海難 その3 「関門海峡西部海域」

関門海峡西部海域での衝突・乗揚海難

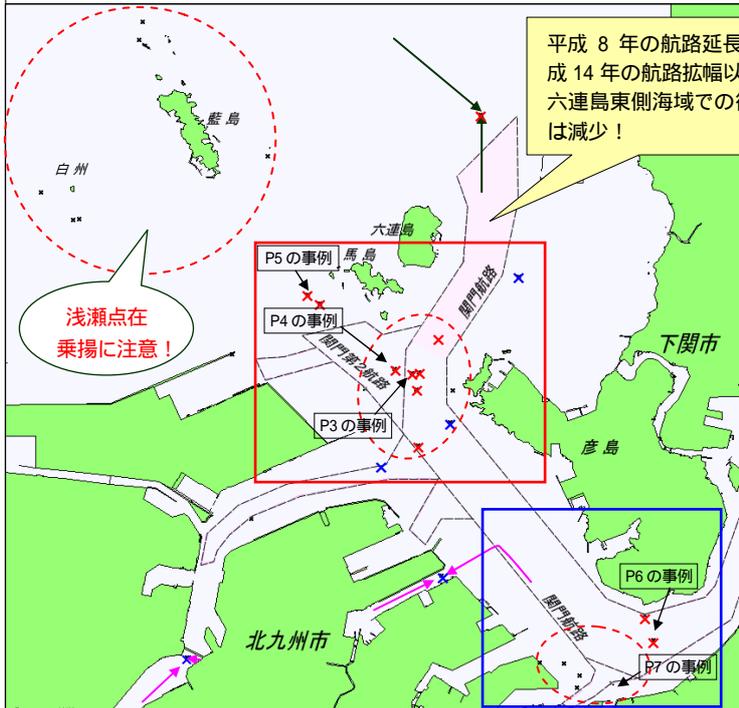
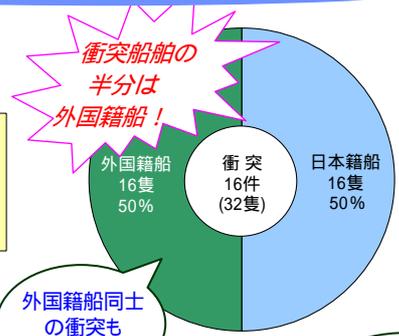
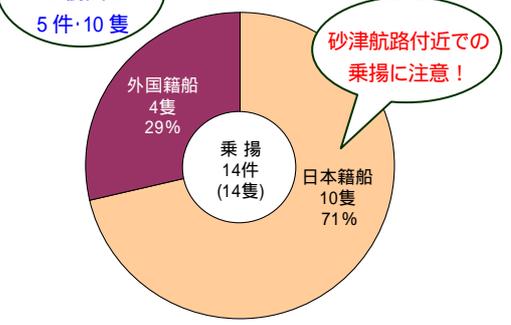
平成 14～18 年に判決のあった衝突・乗揚海難
(旅客船・貨物船・油送船が関連した海難)

巖流島以西の関門航路及びその付近海域で発生し、旅客船・貨物船・油送船が関連した衝突・乗揚海難で、平成 14 年～18 年の 5 年間に海難審判で裁決のあったものは、衝突 16 件(32 隻), 乗揚 14 件(14 隻)です。

発生地点別では、大瀬戸で衝突 2 件, 砂津航路付近で乗揚 4 件, 関門航路・関門第 2 航路接続部付近で衝突 7 件, 乗揚 2 件, 藍島・白州周辺で乗揚 6 件, その他の海域で衝突 7 件, 乗揚 2 件が発生しています。

- ✕ 外国籍船が関連した衝突 (11 件)
- ✕ 日本籍船同士の衝突 (5 件)
- ✕ 外国籍船の乗揚 (4 件)
- ✕ 日本籍船の乗揚 (10 件)

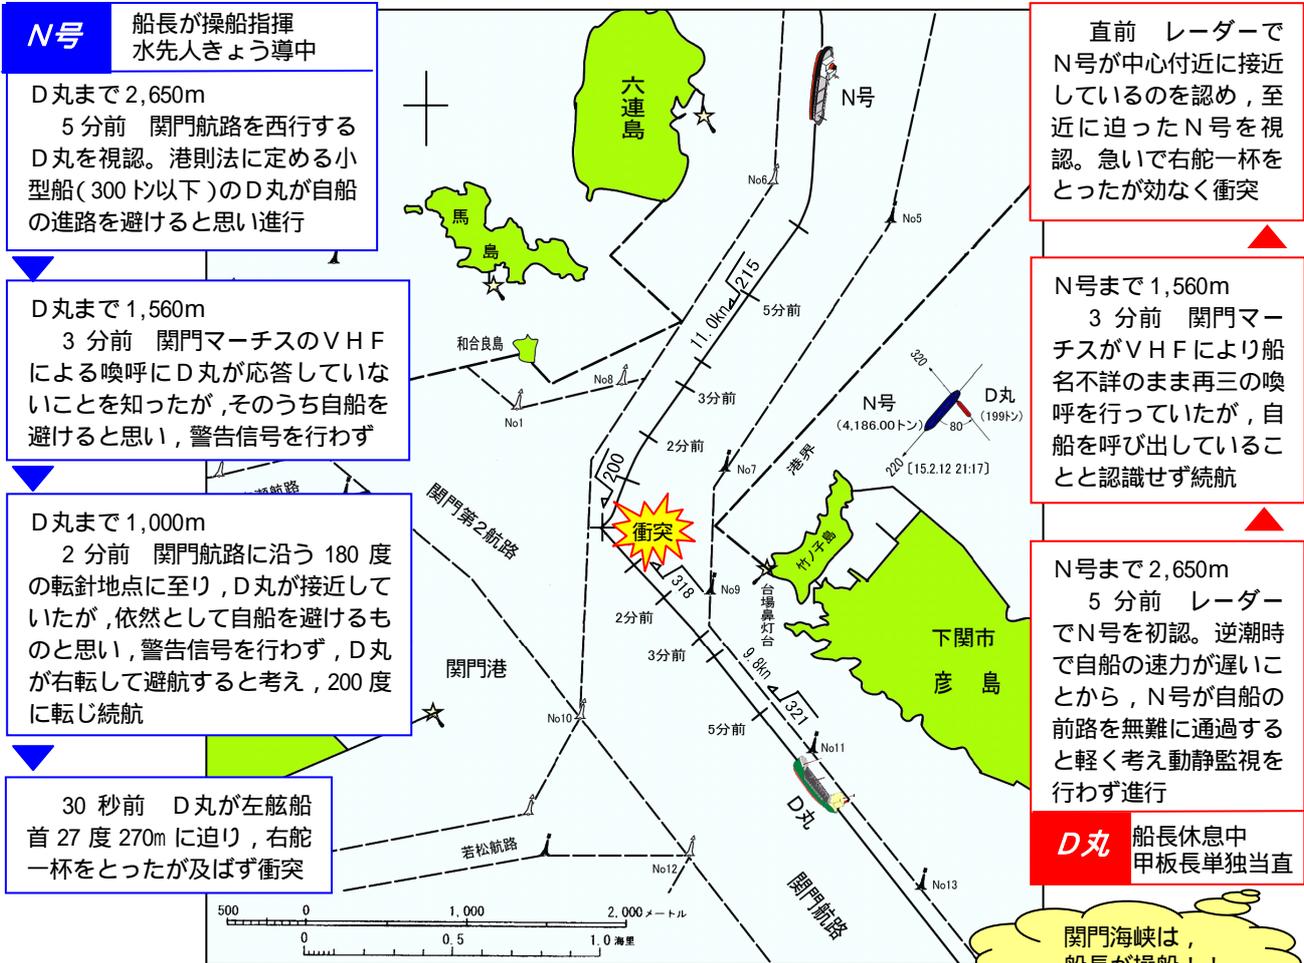
避航船である小型油送船が、関門航路を南下する外国貨物船と衝突

D丸は、関門航路を西行中、レーダーにより**N号**を感知したが、**N号**の動静監視を行わずに進行し、関門マーチスが**D丸**に対しVHFで行った再三の**N号**に関する情報提供に気がつかなかった。

一方、**N号**は、関門航路入航時、関門マーチスにVHFで位置通報を行った際、「小型の西行船と接近するおそれがある」旨の情報を得たが、西行する**D丸**が自船の進路を避けてくれるものと思い、警告信号を行わないまま進行し、両船は衝突した。

VHF 16チャンネルを常時聴守しましょう。

危険の多い関門海域で、1隻でもVHFを聴守しない船舶がいると周りの多くの船舶に多大な迷惑が及びます。

VHFの音声聞こえなければ、作動させていないことと同じです。VHFの設置場所、音量などを確認し、必ず聴守できるようにしましょう。

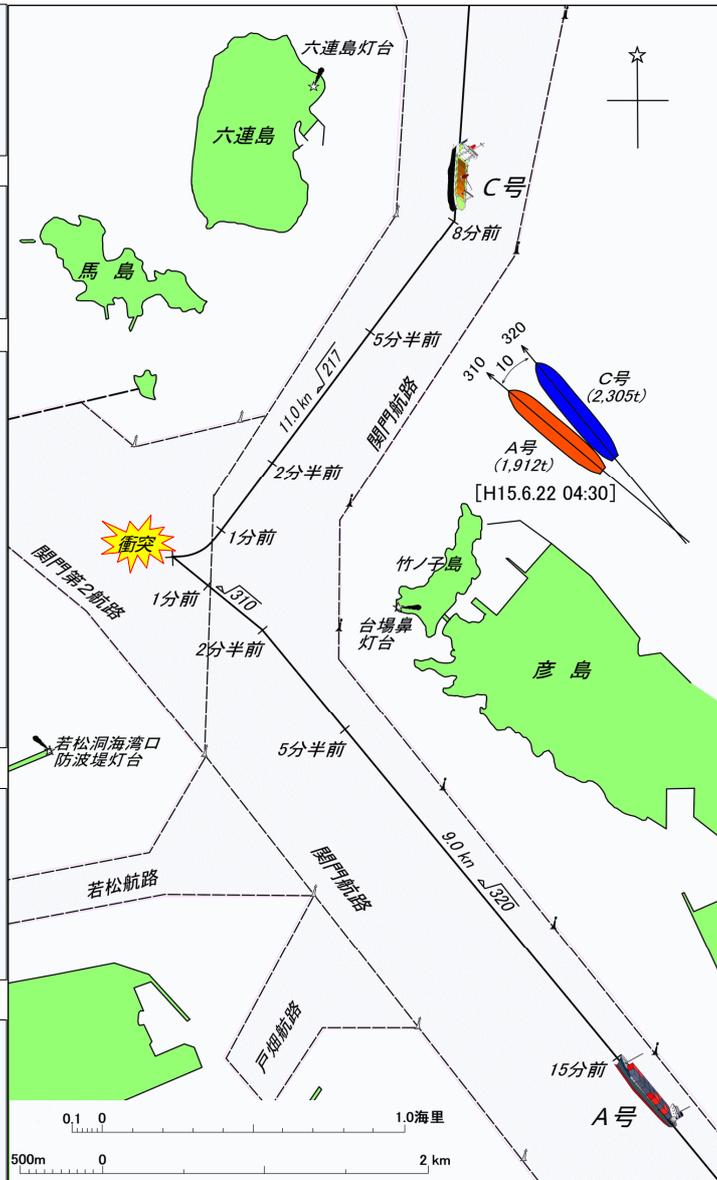
航路を航行中の外国貨物船と航路外へ出ようとする外国貨物船が衝突

夜間、関門航路西口から入航し、南下中の**C号**は、同航路を西行する**A号**を視認後、衝突のおそれがある態勢で接近したが警告信号を行わず続航中、また、関門第2航路へ向け、関門航路を西行し、同航路の航路外に出ようとした**A号**は、一旦は**C号**を視認したものの、動静監視を十分に行わず、関門航路に沿って航行する**C号**の進路を避けないまま続航中、衝突した。

8分前 若松洞海湾口防波堤灯台を船首目標とし、港内全速力11.0ノットで進行

5分半前 左舷船首34度2,450mに、竹ノ子島の陰から現れた**A号**の灯火を視認
 VHFで関門マーチス対し、自船の存在を知らせていることを傍受するとともにレーダーで**A号**が航路に沿って航行していることを確認したことから、互いに左舷を対して通過するつもりで続航

2分半前 **A号**の方位に変化がなく1,050mに接近したので、注意喚起の目的で短5回の発光信号を行っただけで、警告信号は行わず

1分前 **A号**が約350mに接近、衝突の危険を感じ、汽笛で短1回を吹鳴 右舵20度 右舵一杯 **衝突**

衝突直前 至近に接近した**C号**との衝突の危険を感じ、急きょ左舵一杯 **衝突**

2分半前 **C号**が1,050mに接近したが、依然として動静監視不十分で関門第2航路に向け10度左転

5分半前 右舷船首43度2,450mに、**C号**の灯火を視認
 英語で**C号**の存在を知らせてきた関門マーチスとのVHF交信に手間取り、**C号**の動静監視を十分に行わないで続航

15分前 一等航海士は、港内全速力9.0ノットで進行

17分前 船長は、航行の支障となる他船を見受けなかったため、自室のテレビで天気予報を見るため一等航海士に操船を委ねて降橋

航路外から航路に入り、または航路から航路外に出ようとする船舶は、航路を航行する他の船舶の進路を避けなければならない。

台場鼻沖の航路屈曲部は、彦島、竹ノ子島に視界が遮られていて、互いに相手船を視認してからでは時間的余裕が少ないよ！
 レーダーを活用するなど、早めに相手船の動静把握に努めましょう！

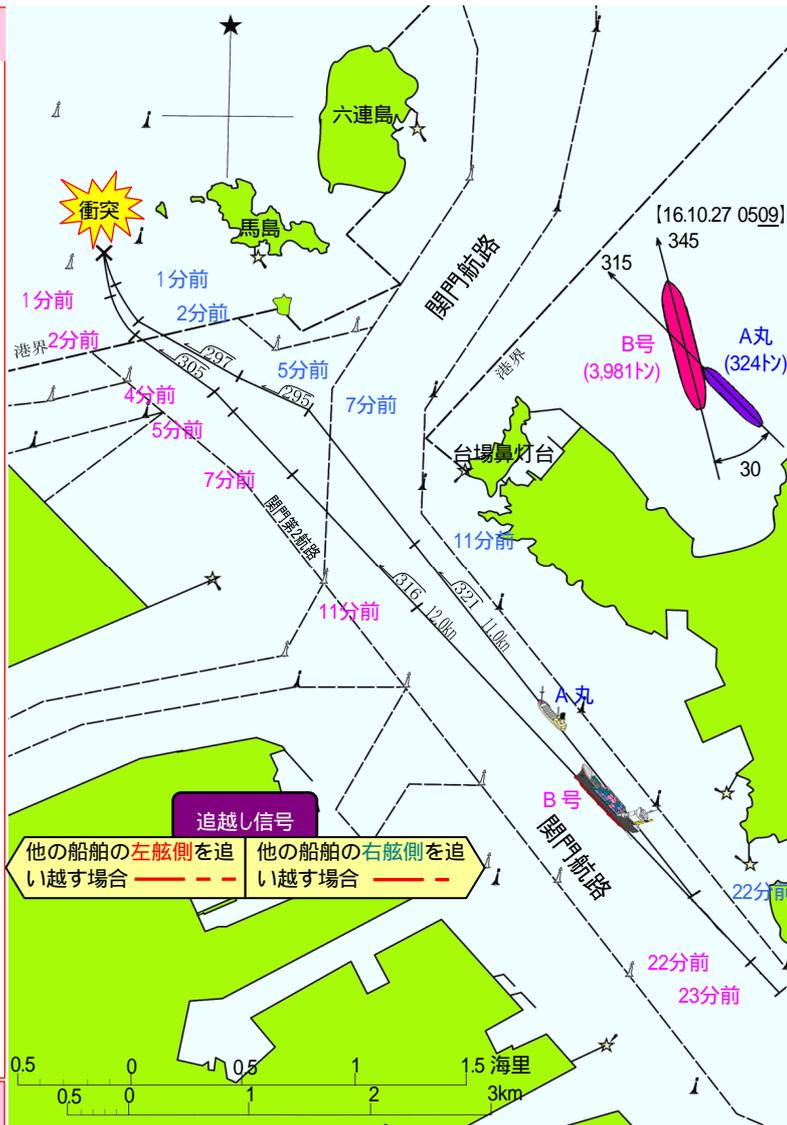
関門航路から関門第2航路にかけ、外国船が活魚運搬船を追い越す態勢で衝突

A丸は、関門航路を自動操舵により西行中、左舷後方から接近したB号と衝突のおそれがあったが警告信号を行わないで進行、一方、B号は、関門航路を手動操舵により西行中、先航するA丸に関門第2航路北側境界線付近で追い付いて接近する状況であったが、追越しを中止しないで進行、A丸は、B号の右転を認めて右回頭を始めたが衝突した。

1分前
更に右舵5度をとって増速中、至近にA丸を認め、左舵一杯としたが及ばず

2分前
六連島西側の通航路に向けるため右転を開始

4分前
船間距離を保つため13度左転

5分前
右舷前方のA丸に接近し、追越し信号も、VHFによる通信も行わず、長音1回を鳴らしたところ、A丸から警告信号がなく、そのうちA丸も自船と同様に右転、北上すると思い続航

7分前
A丸の転針を認めた。

11分前
このまま左舷側を追越すと第2航路北側境界線付近で追い付いて接近する状況であったが追越しを中止しなかった。

22分前
A丸を船首方700mに初認

23分前
関門航路を斜航する316度12ノットで西行

1分前
B号がなおも接近したが、減速に続き、機関停止したものの及ばず

2分前
左舷方のB号が右転を開始したため右回頭を始めた。

5分前
長音1回を鳴らしたB号が左舷後方に接近し、衝突のおそれがあったが警告信号を行わず、少し距離を離すつもりで自動のまま2度右転

7分前
西方に向かう次の転針予定地点へ向け第2航路を斜航する295度に転針

11分前
船長は周囲に航行の妨げとなる他船はいないと思い、降橋
一航士は左舷船尾35度530mにB号を初認

22分前
船長は一航士に任せて大丈夫と思い操船指揮をとることなく関門航路を自動操舵で西行

【特定航法】 関門航路で追い越すことができるのは、「当該他の船舶が自船を安全に通過させるための動作をとることを必要としないとき」かつ「自船以外の船舶の進路を安全に避けられるとき」に限られています。

関門第2航路南北境界線付近等、針路が交差する地点での追越しは止めましょう。

追越しができる場合には追越し信号を行い、また、VHF、警告信号、操船信号、AIS等できる限り全ての手段を使って、お互いの意図を把握しましょう！

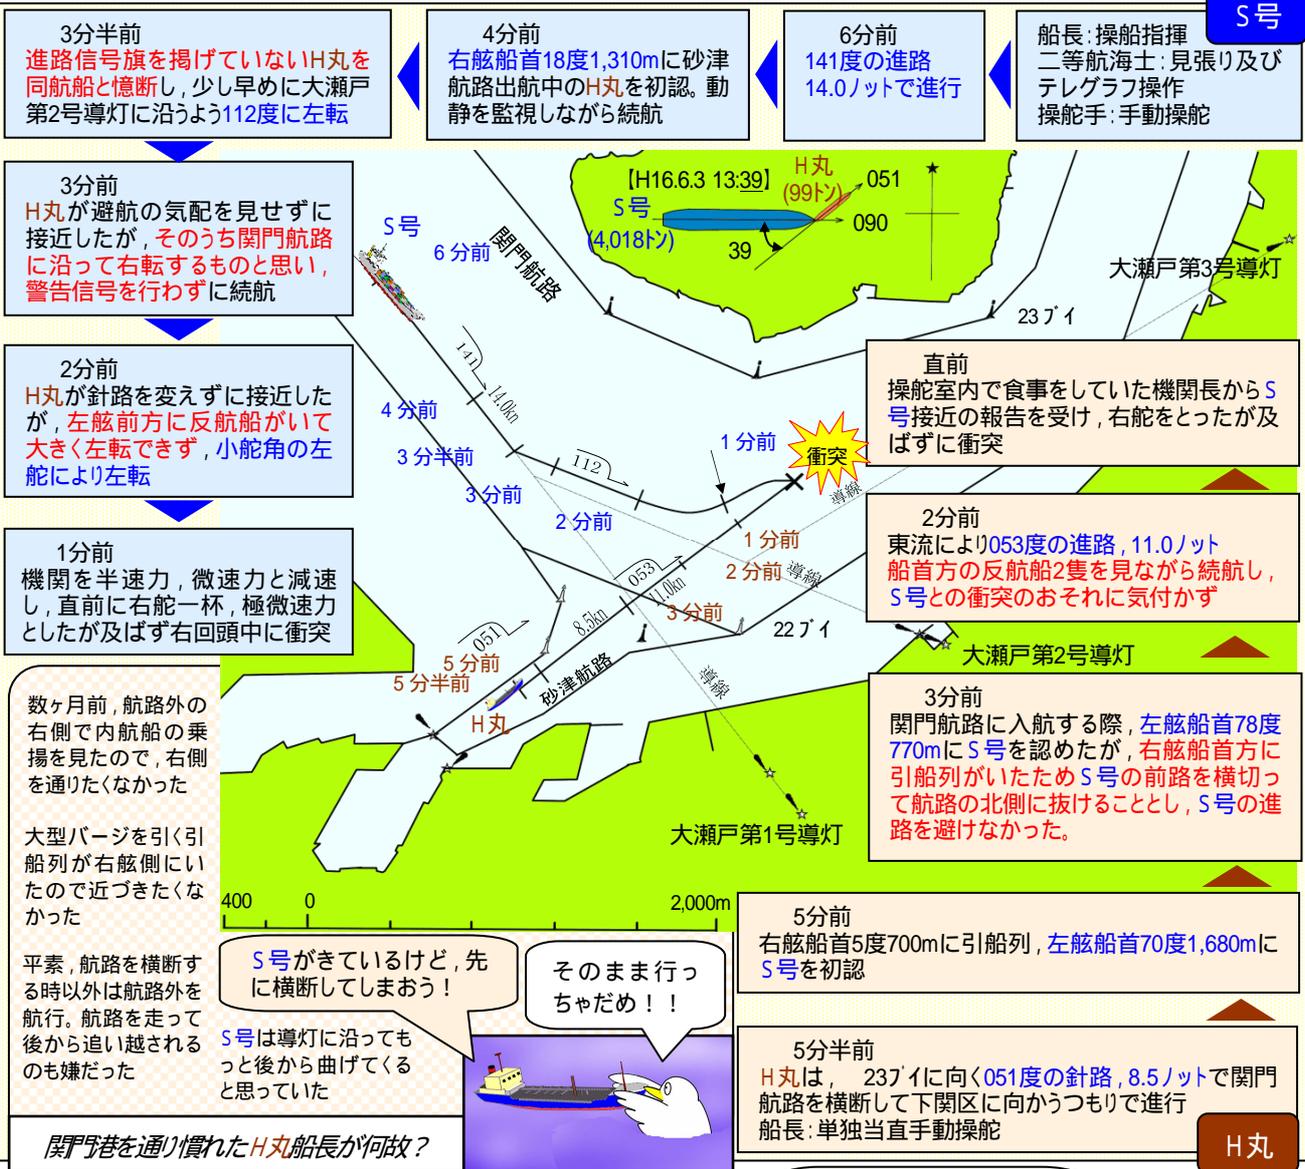
砂津航路出航船が関門航路東行中の外国船と衝突

H丸は、内航船の燃料油補給に従事する国際信号旗の備え付けを要しない油タンカーで、砂津航路を出航中、関門航路を航行する**S号**と出会うおそれがあったが、**S号**の進路を避けずに関門航路を横断進行し、一方、**S号**は、関門航路に沿って東行中、砂津航路から関門航路に入航する**H丸**を認め、動静監視を行いながら進行し、**H丸**に避航する気配がなかったが警告信号を行わずに続航し、衝突した。

関門航路航行船が優先です！（特定航法）
 （港則法施行規則第39条第1項第7号）

関門港では、関門航路とその他の航路を航行する船舶とが出会うおそれがある場合、その他の航路を航行する船舶は関門航路を航行する船舶の進路を避けなければいけません。

その他の航路から関門航路に入航する船舶は、早期に減速するなどして、確実に避けてから入航しましょう！

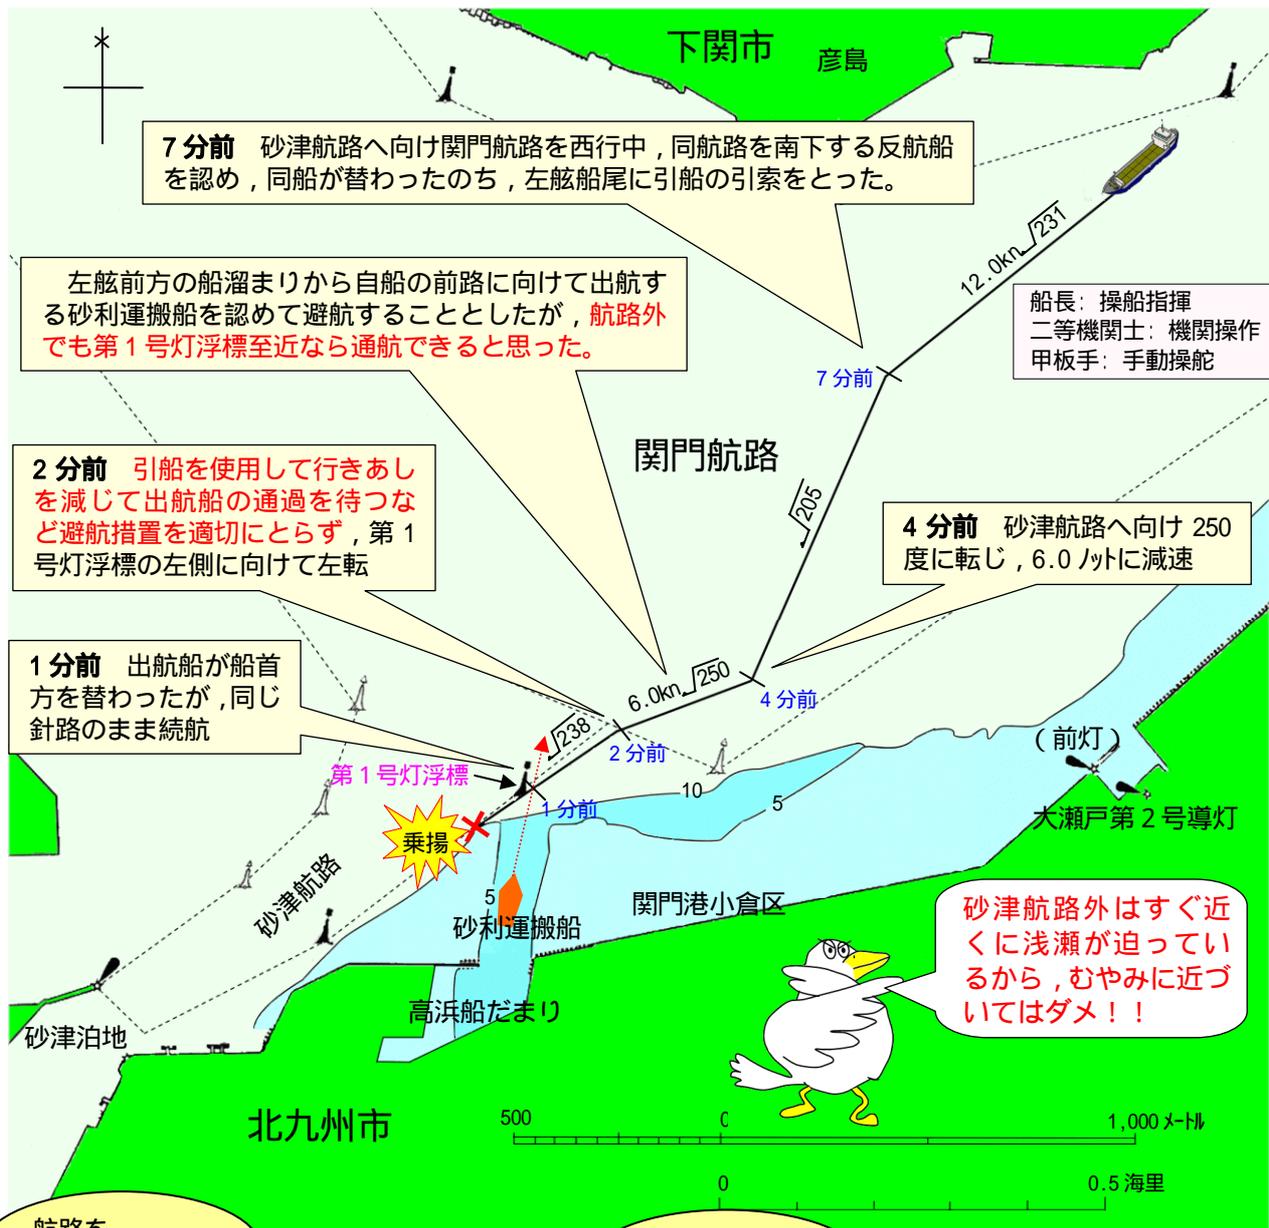
砂津航路入航中、船溜まりからの出航船を避けようとして浅瀬に乗揚

K丸は、関門航路から砂津航路に向けて入航中、高浜船だまりから自船の前路に向けて出航する砂利運搬船を認めて避けることとしたが、引船を使用して行きあしを減じて出航船の通過を待つなどしないで、左転して砂津航路第1号灯浮標左側の浅瀬に乗り揚げた。

砂津航路の左側端に沿って入航しようとしたこと
引船を使用し減速しなかったこと
航路外を通航したこと

航路進入経路が高浜船だまりの出口に接近していたこと
高浜船だまりから前路に向けて出航した船があったこと
航路外の第1号灯浮標の至近まで浅瀬が迫っていたこと

航路をはずれないで!

操船者には、状況をよく把握し、ルールを遵守し、思いこみで判断せず、慎重かつ適正な判断により、ミスを未然に防ぐという姿勢が求められます。
