海難審判庁

～ 海難防止へのメッセージ ～

海難の事例（最近の死傷事故5事例） ..... 3

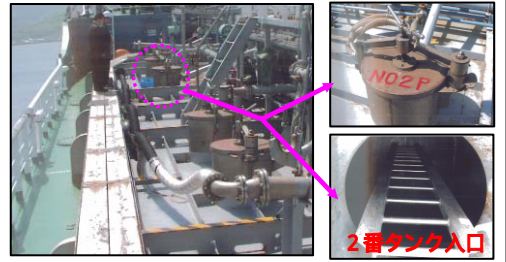
K丸は、岡山港で2番タンクの水酸化ソーダの揚荷を行ったが、同ソーダから発生した高濃度の硫化水素ガスが同タンク内に拡散していった。船長は、同タンクの内壁洗浄をするため防毒マスクを装着し、清水ホースを引いて、同タンクのハッチから梯子を途中まで降りたが、同マスクの気密が悪く、同ガスを吸い込んで異常を来し、いったんハッチから頭を出したがそのまま動けなくなった。

一等航海士、機関長、甲板長が異常に気付き、防毒マスクをしないまま船長を引き揚げようとし、3人ともハッチ上面まで溢れていた硫化水素ガスを吸い込み意識を喪失し、昏倒した。その後、梯子に立っていた船長は、2番タンク底部に落下した。

船長は、ガスフリーを確認せず、タンク内に入り内壁洗浄を開始した。(2番タンク内の硫化水素ガス濃度は3,000ppm以上であった。)

K丸に装備された防毒マスク(船長装着)の吸収缶の1日の使用可能な濃度範囲は、150ppmで30分未満とされ、1,000ppm以上では使用してはならないものであった。

乗組員は、硫化水素ガスに対する危険認識が薄く、ひと呼吸で意識をなくすほどとは知らず、防毒マスクを装着しないですぐ救出にあたった。

防毒マスクが身近に用意されていなかった。

1. 危険物取扱作業規則、洗浄手順書等に関する乗組員への安全教育の実施
2. 運航管理者訪船による同規則等の実施状況の定期的な確認(形骸化防止)
3. 防毒マスクなどの性能確認、危険物に応じた適正な保護具の船内装備
4. ガス検知及び酸素濃度測定の実施、ガスフリーを確認するまでは、タンクハッチの開放及びタンク内立入り禁止の確実な実施(乗組員への周知徹底)
5. 見張要員を配置し、作業員以外の乗組員の点検の実施

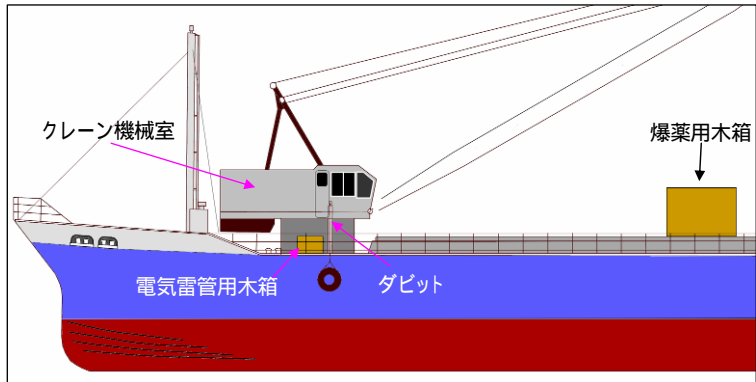
16:00 E丸は、木箱に収納した硝安油剤爆薬及び電気雷管等を利用島で荷揚げした後、空となった木箱のみを積み、稚内港に左舷付けて着岸した。  
 爆薬用木箱と電気雷管用木箱は、稚内港で陸揚げすることになっていた。

船長(安全担当者)は、乗組員が各自の仕事分担を承知しているのので、木箱陸揚げ作業手順について、安全指導を十分に行っていないかった。

作業前には、必ず作業分担・手順の打ち合わせを行う。  
 クレーン旋回域を表す標識を甲板上に表示し、クレーン運転中は、旋回域に立ち入らない。  
 クレーン運転者は、操作前に必ず周囲の確認を行う。

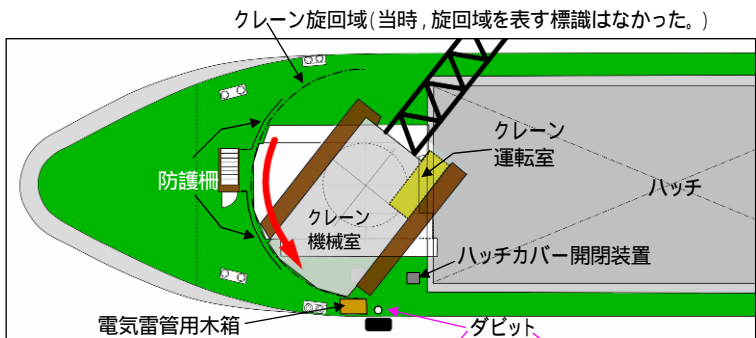
着岸後、クレーンを使用して船倉ハッチカバー上の爆薬用木箱の陸揚げを終えたのち、甲板員は、船倉内にあるバケットを吊り上げるため、船倉左舷側前部のハッチカバー開閉装置付近にいた機関長に合図してハッチカバーを開かせた。

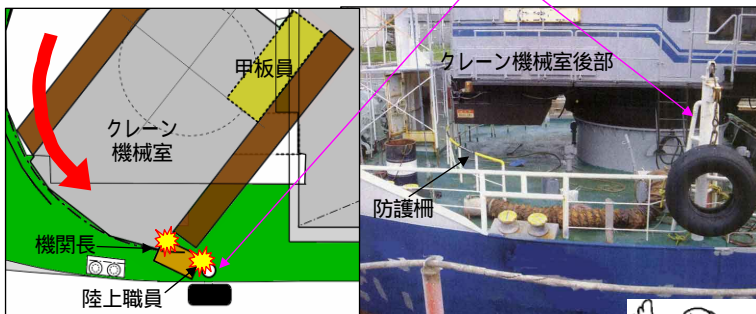
機関長は、電気雷管用木箱を陸揚げすることを思い立ち、クレーン運転席にいる甲板員に連絡しないで左舷船首部のクレーン機械室の旋回域に立ち入り、陸揚げ準備をしていたところ、この様子を見ていた陸上職員が手伝うために乗船してきたので、2人で木箱を持ち上げることとした。

甲板員は、倉底に横倒しにしたバケットを少し吊り上げたとき、ワイヤがバケット頂上で絡まっていたので、絡みを解きながら吊り上げることに気を取られ、周囲の確認を行わず、クレーン旋回域で木箱を持ち上げている2人に気付かないままバケットを吊り上げ、左旋回を開始したところ、機関長と陸上職員が、クレーン機械室後部とダビットの間に挟まれ負傷した。

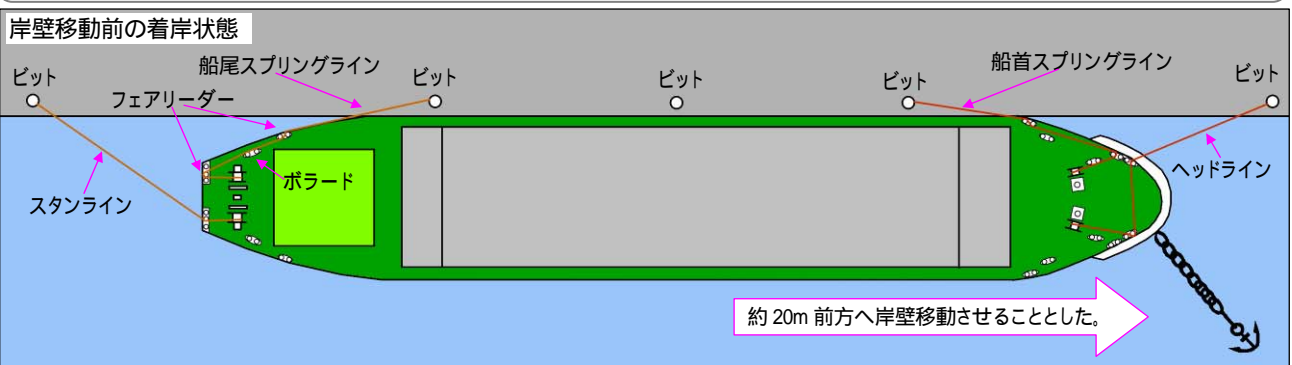
D丸は、苫小牧港の岸壁に左舷付けで着岸して、揚荷役を終えたあと、約 20m 船首方での積荷役のため、係船索による岸壁移動作業が行われることとなった。

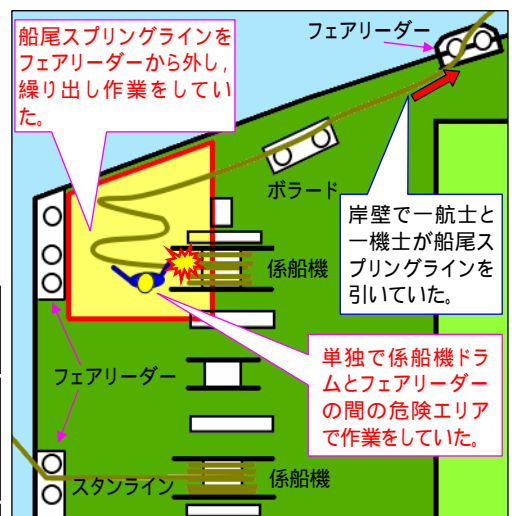
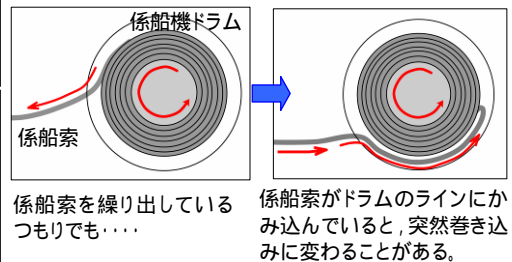
機関長は、単独で左舷側係船機を巻き出しに操作した後、係船機ドラムと船尾端まで 2m と狭いエリアで、船尾スプリングラインを船尾フェアリーダーから外した状態で繰り出し作業を始めた。

船尾スプリングラインは、満船時と比べ、荷役後は船体が浮き上がるため、張力がかかり、係船機ドラムに巻かれたラインの間にかみ込む状態となっていたことから、約 8m 延出したところで、突然巻き込みになり、機関長が足を係船索に絡まれて引きずられ、ドラムと上甲板との間に身体が挟み込まれ死亡した。

係船機作動中は、係船機ドラム、船尾（若しくは船首）、岸壁側に囲まれた危険エリアには立ち入らない。（立ち入るときは、係船機ストップ！）

係船索の繰り出しは、安全のためフェアリーダーを介して危険エリア外で行う。

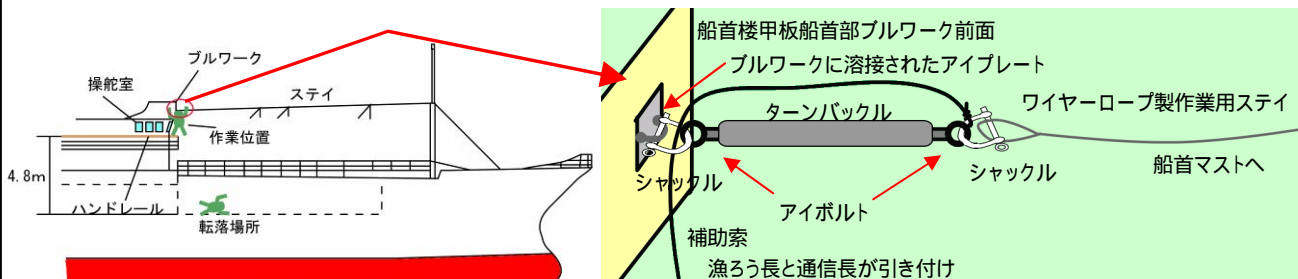
S丸は、水揚げを終え、回航の目的で出航し、ステイを復旧することにして甲板長、漁ろう長、通信長がその作業にあたり、漁ろう長、通信長が補助索をステイとブルワークの両シャックルに通してステイを引き付け、甲板長がハンドレール頂部に立って頭上のターンバックルにアイボルトをねじ込んだ。

甲板長は、ブルワーク側、ステイ側の両アイボルトが接続されたので、補助索をほどき、さらに増し締めを行おうと左手でブルワーク側のシャックル、右手でターンバックルの胴を握って胴を回したところ、ステイ側のアイボルトがはずれ、バランスを失って約5m下の上甲板に落下した。

ステイ側のアイボルトが斜めに入ってねじ山がかみ合っていないかった。

ステイ側のアイボルトがはずれてバランスを失って約5m下の上甲板にかかとから転落

ハンドレールに取り外し式の転落防止柵を設置した。

慣れた作業、いつもの作業。「落ちるわけがない！」と思っていた作業。ところがいつもははずさない補助索を“うっかり”先にはずしてしまうことも。“うっかり”ミスは誰にでもおこります。ところが作業をしている本人は、危険であることに中々気付くことができないもので、周りから知らせてあげることが必要です。経験や勘に頼らず作業の手順を定めて、作業者全員がその手順を把握することで、誰もが危険を察知できるようにしましょう。高所作業では、“安全ベルト”や“命綱”、“手すり・柵”など、落ちない対策も必要です！

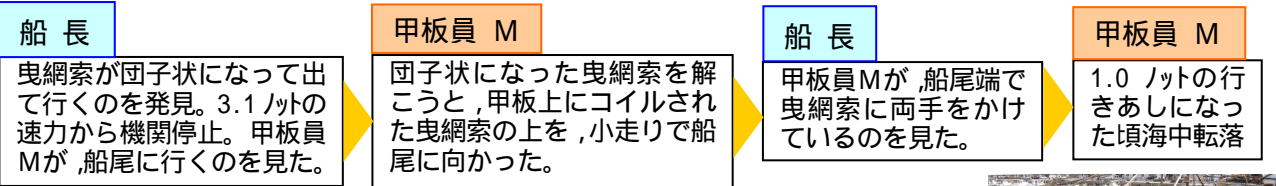
A丸は、川尻岬北東方沖合において、船尾から曳網索を繰り出し中、船首配置であった甲板員Mが、団子状に固まって出て行くのを偶然見つけ、そのもつれを解こうとして船尾に向かい、プルワーク付近のコイルダウンされていた同索の輪の中に足を踏み入れ、走出する同索とともに海中に転落し、死亡した。

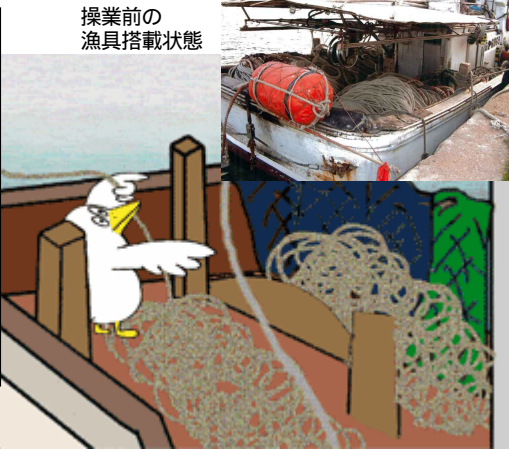
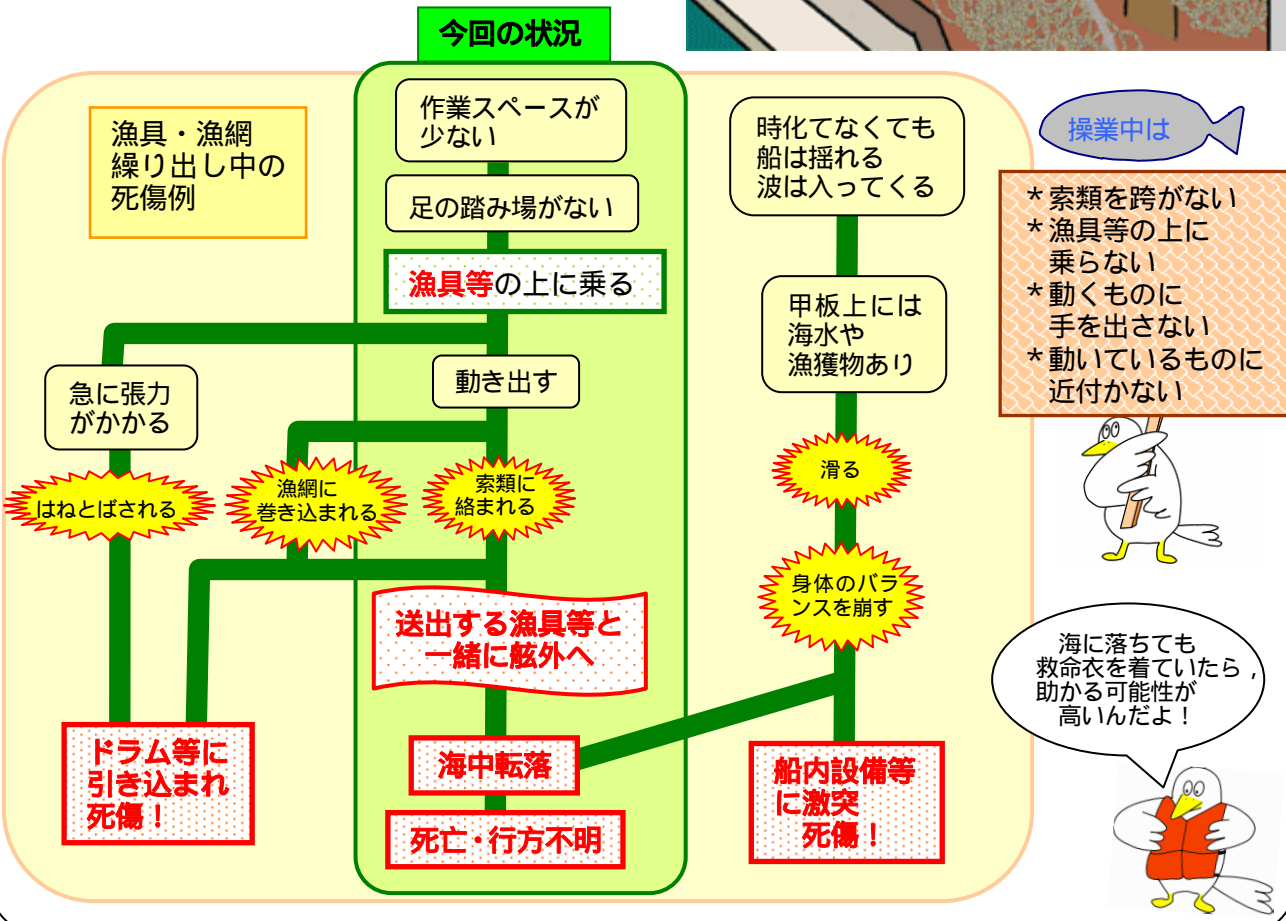
船長は、投網作業について、  
**危険**であることを知っていた。  
 経験豊富な甲板員を船尾甲板に配置して、繰り出し中の漁具等の監視やもつれの解除を担当させ、経験の少ない甲板員には船首甲板で漁獲物の選別作業をさせていた。  
 船首担当の甲板員に対し、危険なものには手を出さな、危険な時には知らせると言っていたが、**動く索類には近づくな、手を出さなと具体的な指示をしていなかった。**  
 時化以外は救命衣の着用を指示していなかった。
