Marine Accident Inquiry Agency News Letter

海難審判庁

特集 生活に影響を及ぼした海難

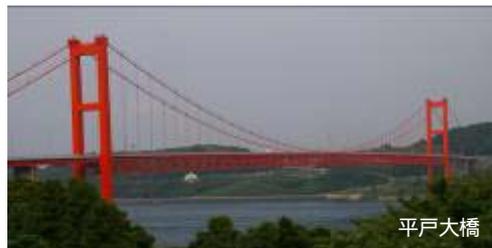
平戸大橋

長崎県平戸市田平町と同県平戸島間の平戸瀬戸最狭部に架けられた赤色塗装の吊り橋で、橋塔間長さが465.4m、橋桁高さが略最高高潮面上30.0mとなっており、海図W193に高さが約30mと記載されていた。

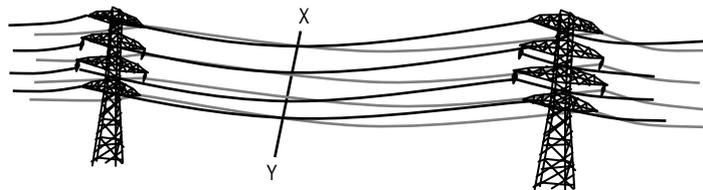
平戸瀬戸に架かる送電線

吉井平戸線と称される送電線は、平戸大橋と平行に約60m北側に離れて架けられていた。

送電線は、外径16mmの鋼線を2本一組とした電線三組、及び最上部に2本の避雷線が上下それぞれ3.5mの等間隔で張られていた。

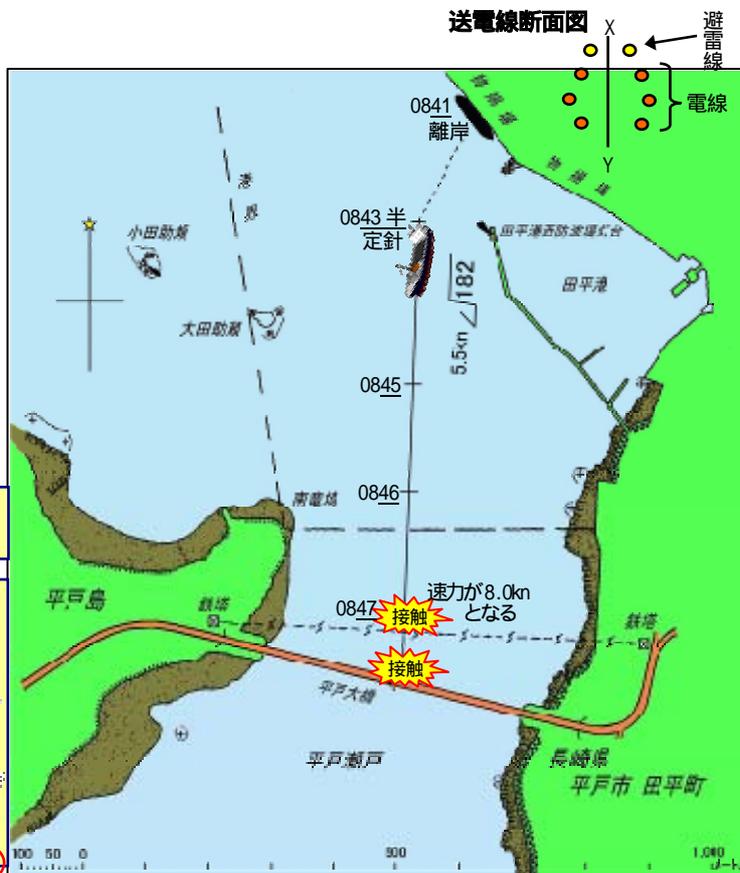
08:41 離岸

田平港西防波堤灯台を左方に見て南西進を開始

08:43半 定針

ジブが立った状態であることを気に留めることなく、その先端と送電線等が接触するおそれを実感できず、平戸大橋のほぼ中央に向首する182度に針路を定め、機関を半速力前進として北流に抗して5.5ノットで手動操舵により進行

08:45

機関を全速力前進にかけ、その後徐々に増速

08:46

平戸大橋の橋梁が、前面窓に隠れて見えなくなる

08:47

8.0ノットとなった速力で、ジブ先端が送電線に**接触**

08:47'17"

送電線への接触に気付かず続航し、17秒後に平戸大橋(橋梁)に**接触**

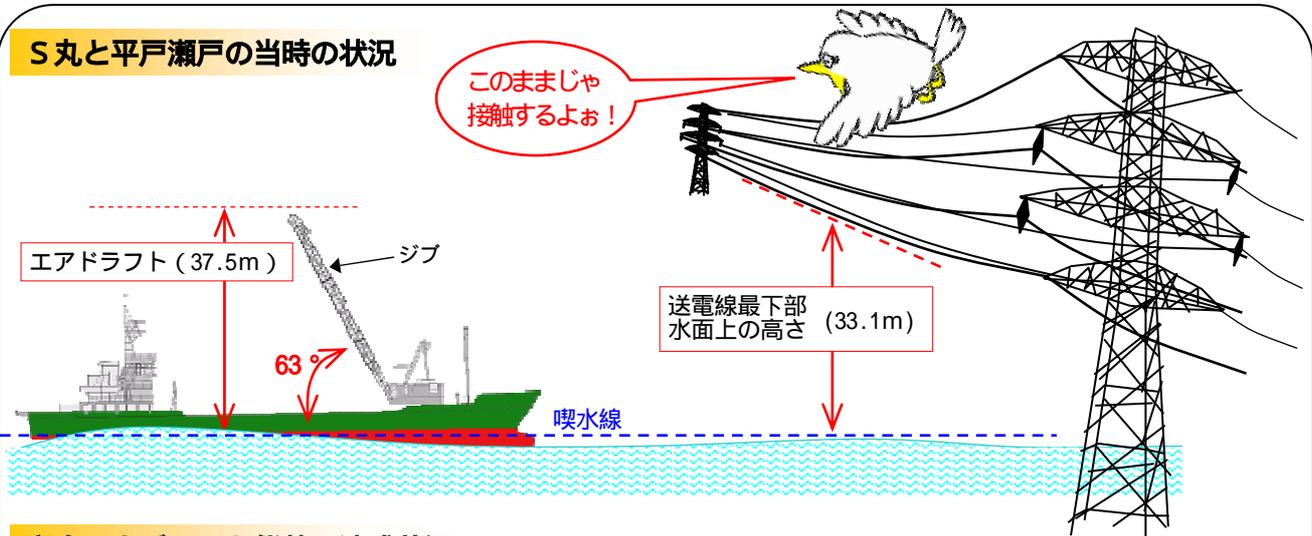
S丸と平戸瀬戸の当時の状況

S丸は、離岸前、クレーンの燃料タンクへの補給中に漏油したため、船長以外の乗組員4名がこれを拭き取る作業を行うなか、船長が単独で手動操舵により離岸して平戸瀬戸を南下中、送電線に接触し、さらに、平戸大橋の橋梁に接触した。

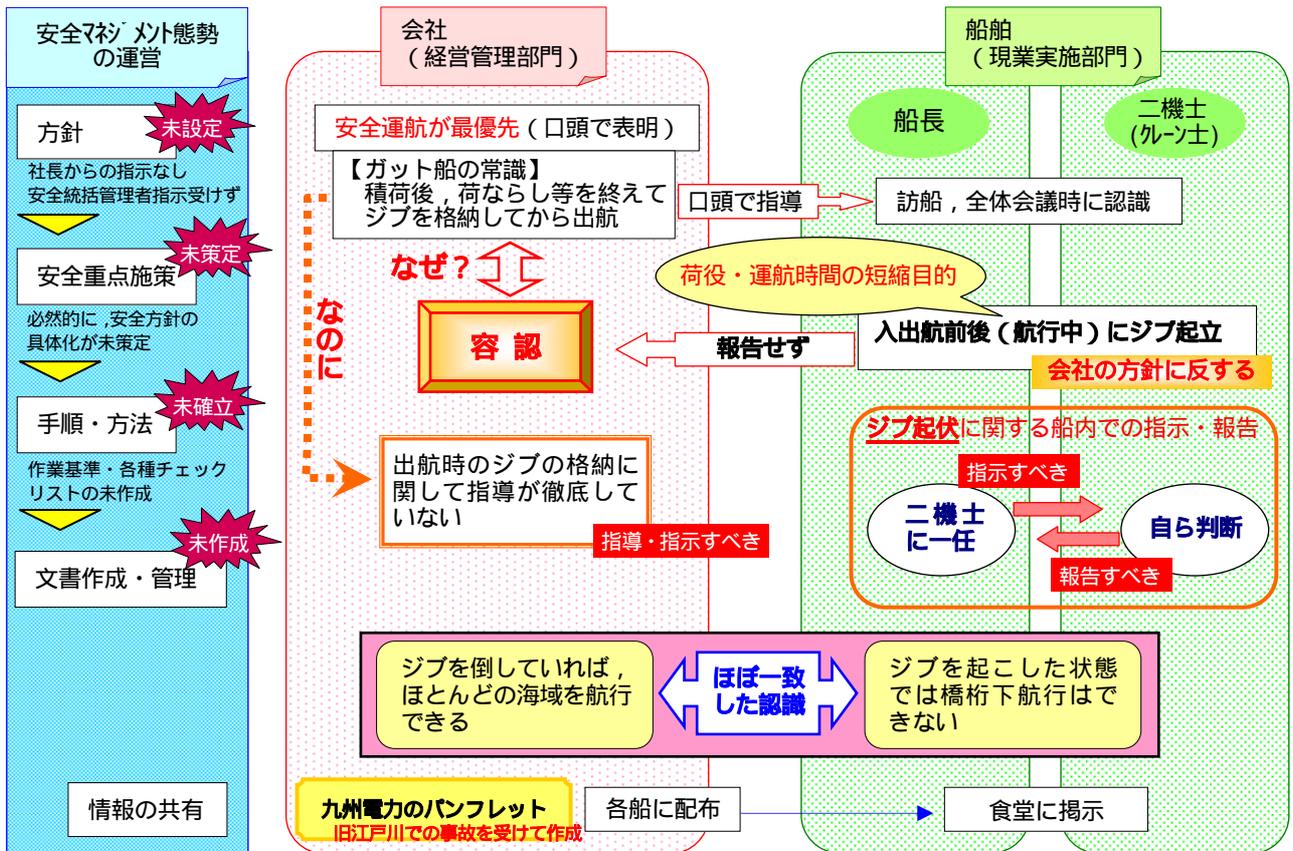
安全マネジメント態勢の達成状況

本件に至った背景 クレーンの確認模様

- ・荷ならし等は、クレーン士自らが判断して、単独で行えるという考えを持つ
- ・ジブの起伏に関して指示する習慣がない
- ・ジブの起伏をクレーン士に一任

- ・クレーンの操作を1人で行っている
- ・荷ならし等の有無を自ら判断して実行
- ・クレーンを使用する場合に、船長に報告する習慣がない

1. 海上における船舶運航ルールを具体化

船員法施行規則を一部改正し、航海中においてはクレーン等をできるだけ低位に保持し、航行海域の状況等に照らして航海の安全に支障とならない状態とすべきことを義務付け

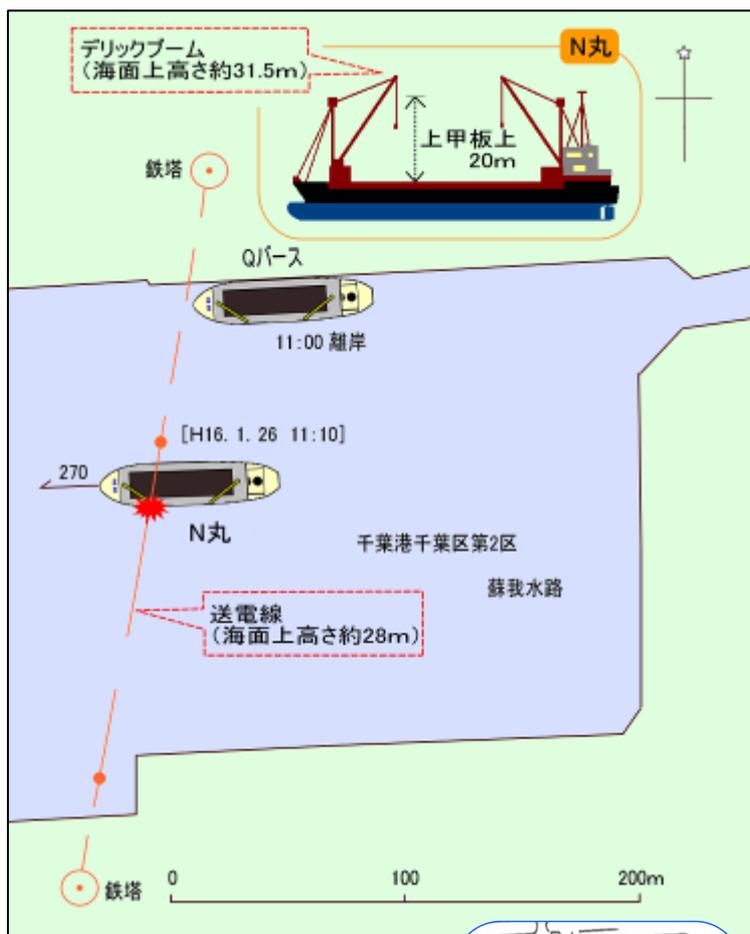
N丸は、初めて着岸したバースで揚荷を終え、水路調査を十分に行わず、デリックブームを立てたまま出航し、同バース前面水域に架設されていた送電線に気付かず進行し、前部デリックブーム先端部が送電線に接触した。

初めてQバースへ着岸したので、送電線の存在を知らなかった

揚荷の目的でQバースに着岸

荷役作業の支障となるため、前部及び後部デリックブームを左舷側に振り出し、約70度の仰角で立てた。

海図は備えていたが、水路内に送電線などの障害物はないと思った

揚荷が終了し、千葉港千葉区第3区に向かうこととしたが、海図で水路調査を十分行わず、空倉のため船首尾喫水が減少した状態で、港内の30分移動だったため、デリックブームを立てたまま離岸した。

短時間の港内移動なので、デリックブームを立てたままにした

針路を270度とし、送電線に気付かないまま進行し、1.0ノットの速力になったとき、前部デリックブーム先端部が送電線に接触した。

海図を見れば一目瞭然

初めての海域を通航する際は事前に十分な水路調査を！

狭い水道の上空には、架空線が張られていることがあり、見落とすこともありがちです。初めての海域を通航する際は、事前に海図等によって架空線の有無を確認したり、現地の代理店等に問い合わせるなど、**水路状況の調査を十分行うことが大切です。**

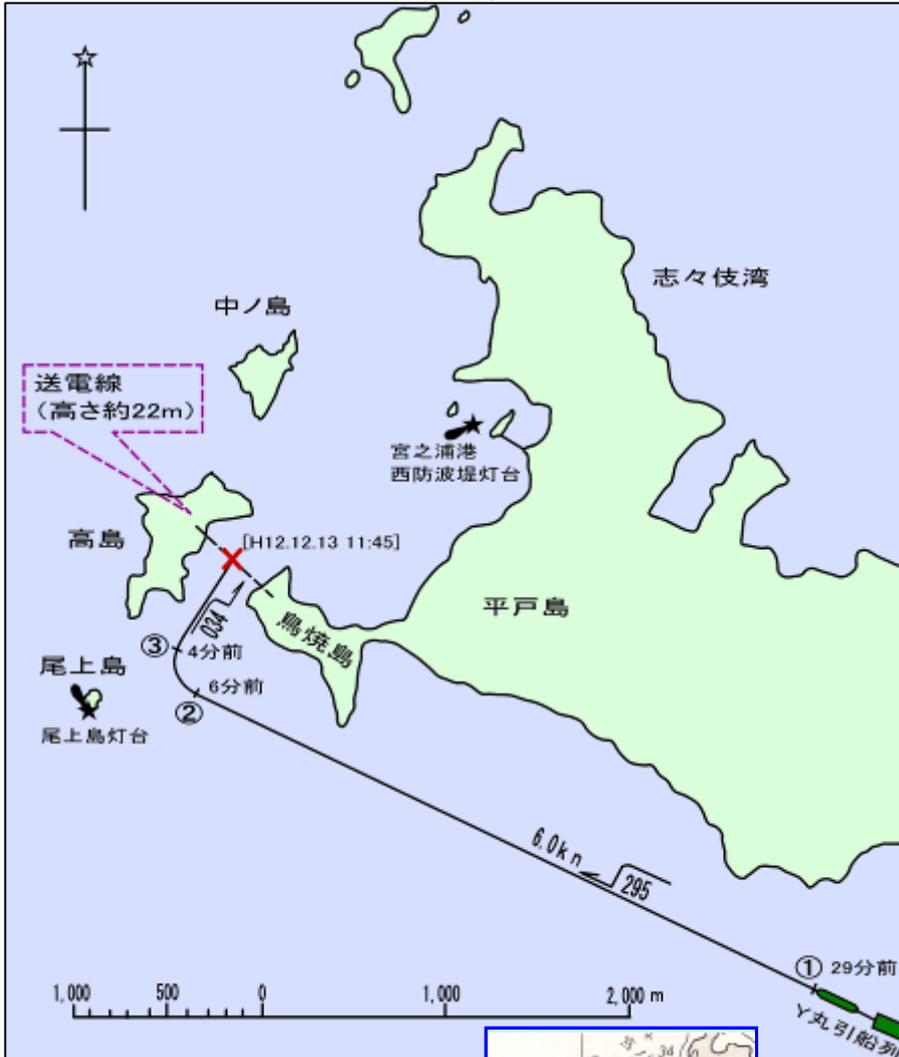
ブームを立てた状態のY丸引船列が，魚礁設置場所に向けて航行中，急きょ航行経験のない高島，鳥焼島間の水道を航行することとしたが，最新の海図で水路調査を行わず，また，水路状況の確認が不十分で，両島間に架設された送電線に気付かず，ブーム先端を引っ掛け送電線を切断した。

4分前
 針路を 034 度とし，水道のほぼ中央に向かって進行したが，依然として送電線に気付かず進行し，原速力のままブーム先端を送電線に引っ掛け，切断

6分前
 自船と同程度のお船が，高島と鳥焼島間を南下してくるのを認め，同海域の航行経験はなかったものの，自船も通航できるものと考え，前路に支障となるものがあるかどうか周囲の水路状況を確認めなかったため，両島間に立てられた鉄塔及びその間の送電線に気付かず，急きょ高島，鳥焼島間に間の水道に向けて転針を開始

29分前
 尾上島と高島間の水道に向けて針路を 295 度に定め，6.0ノットの速力で手動操舵により進行

水路調査の状況
 Y丸所有の海図 198号(昭和 51年 165号まで改補済)には高島，鳥焼島間に設けられた送電線の海図改補がなされていなかった。最新の海図は所有していなかった。

起重機船の状況
 平戸島東岸を南下中，起重機船の乗組員がブームを仰角 45 度を立て，ブーム先端の海面上の高さが 26メートルとなっていた

ここは通れる？ - 通航可否の判断は慎重に -
 通航経験のない海域を，他船が通航していたから...と自船が確実に通航できるかどうかわかりません。水深が浅かったり，送電線等の施設があったりして思わぬ海難を起こすおそれがあります。通航経験のない海域を通る場合は，備え付けの海図で水路調査を行うことはもちろん，会社や関係機関に問い合わせたりして，水路調査を確実にし，通航できるかどうかは慎重に判断しましょう。

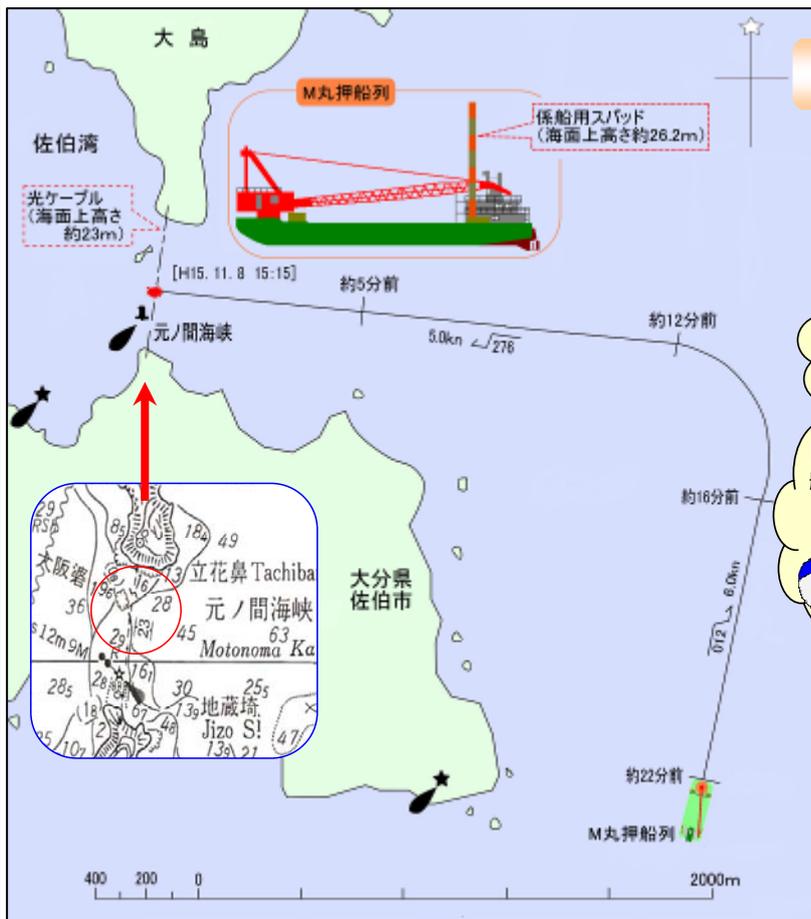
大分県佐伯市夏井沖合の工事現場に向け航行中の**M丸**押船列が、針路の選定が不適切で、光ケーブルが架設された元ノ間海峡を通航中、被押起重機船左舷側のスパッド上端部が同海峡に架設された光ケーブルに接触し、切断した。

運航管理責任者	船長
船長を補佐する目的で乗船	佐伯湾周辺海域の通航経験なし
元ノ間海峡に光ケーブルが架設されているのは知っているが、海面上の高さは知らない...	発航前に海図を入手できなかったため、元ノ間海峡を通航せずに、安全な大島北方沖を航行しよう...
以前乗船していた船の乗組員が...	
架空線の高さは35mです

光ケーブルの海面上の高さを海図等で調べるなど、**水路調査を十分に**行わず、運航時間短縮のため、第三者から聞いた不確実な情報を元に、元ノ間海峡の通航を勧めた

当初の計画どおり、安全な海域を航行するなど、**針路の選定を適切**に行わず、運航管理責任者の勤めにより、船体最高部よりも低く架設された光ケーブルが存在する元ノ間海峡を通航

伝聞情報に基づく航行は危険！！

「人から聞いた話」といった伝聞情報に基づく航行は、時に大変危険で重大な結果を招くことがあります。

船長は、安全航行のため、伝聞情報を鵜呑みにすることなく、自らが水路調査を十分に行わなければなりませんし、少しでも不安がある場合は、より安全な海域を航行するなど、針路の選定を適切に行わなければなりません。

また、船舶所有者等は、船長が水路調査を十分行うことができるよう、海図などの必要な水路図誌を運航船舶に備えさせ、必要なときに適切な水路情報を速やかに提供するなど、船舶の安全運航管理体制を確保することが重要です。

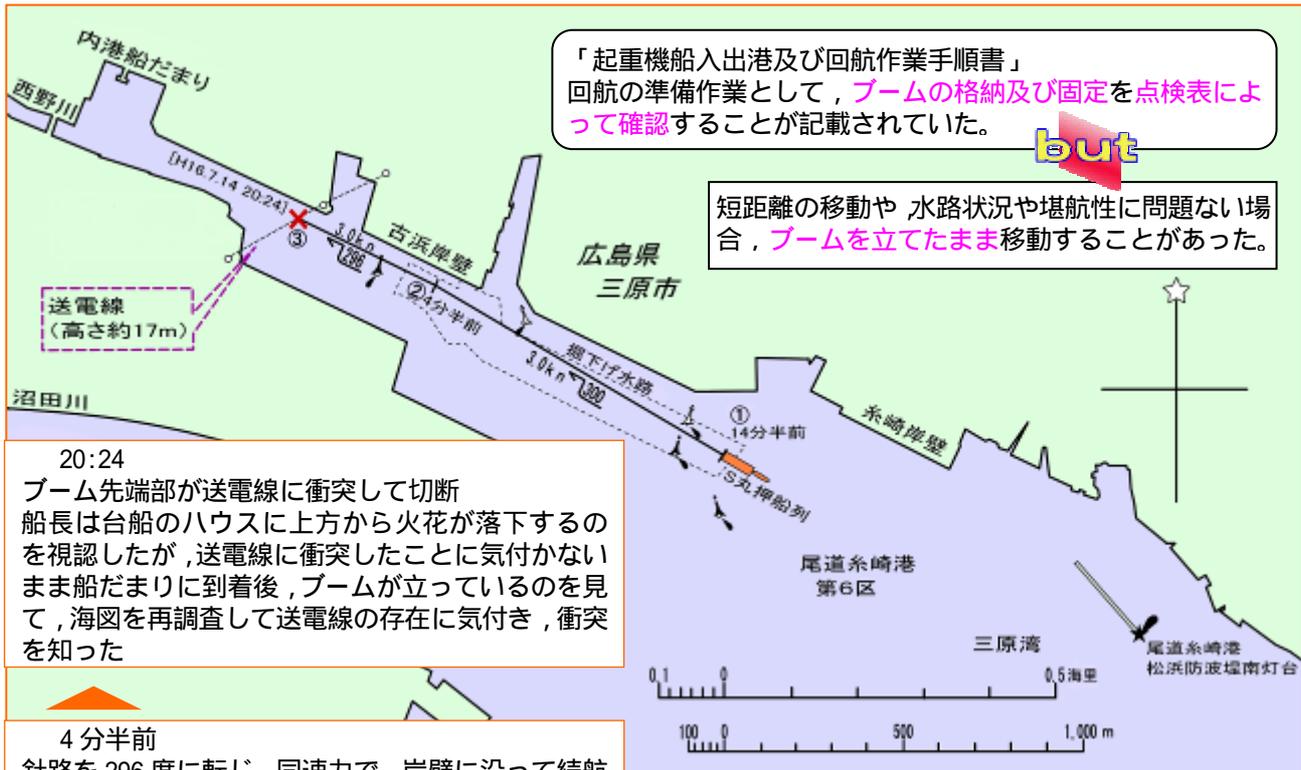
S丸押船列

系崎岸壁で陸揚げなどの作業を終え、内港船だまりに向け航行中の**S丸押船列**が、起重機船のブームを倒して格納するなどの回航作業手順を遵守することなくブームを立てたまま航行中、水路調査不十分で送電線の存在に気付かず、送電線に衝突した。

「起重機船入出港及び回航作業手順書」
回航の準備作業として、**ブームの格納及び固定を点検表によって確認**することが記載されていた。

短距離の移動や、水路状況や堪航性に問題ない場合、**ブームを立てたまま移動**することがあった。

20:24
ブーム先端部が送電線に衝突して切断
船長は台船のハウスの上方から火花が落下するのを視認したが、送電線に衝突したことに気付かずに船だまりに到着後、ブームが立っているのを見て、海図を再調査して送電線の存在に気づき、衝突を知った

4分半前
針路を296度に転じ、同速力で、岸壁に沿って続航
このとき、北岸・南岸に存在する鉄塔に架かる送電線に接近する状況となったが、**水路調査を十分に行わなかった**ので、これに**気付かず進行**

14分半前
掘下げ水路東口で針路を300度に定め、3.0ノットの速力で、**手動操舵により進行**

24分前
系崎岸壁を発し、内港船だまりに向け移動を開始
船長は岸壁での作業後、**ブームを立てて後方に向け**、先端が高さ32メートルとなった状態のまま、倒して格納するなど、**回航の作業手順を遵守することなく**、急いで掘下げ水路に向かった

水路調査の状況
備付けの海図第1117号を見たが、水深や灯浮標の設置状況に気をとられ、**送電線用鉄塔や送電線の記載を見落とし**、それらの存在に**気付かず**

作業手順を遵守する態勢づくりを

安全に作業・運航を行うために作業手順が定められています。「短距離の移動だから」、「急いでいるから」、「うっかり忘れていた...」、といったことで作業手順をきちんと遵守しなければまったく意味がありません。

そうならないためにも、作業手順を定めたら現場の作業員に任せっきりにせず、作業チェックボードを作成するなど、作業手順を常時徹底させる態勢をつくるのが大切です。
