～ 海難の再発防止に向けて ～

裁決事例

灯浮標(北方位標識)を認めたが、方位標識を理解せず乗り揚げた事例

見えた灯浮標(北方位標識)を安全水域標識と思い込んで乗り揚げた事例

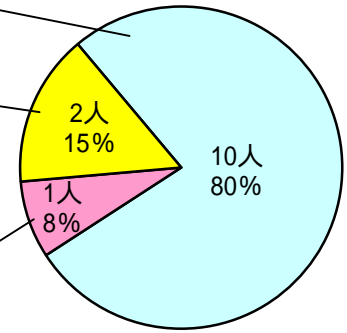
思い出し失敗を分類すると次のとおりで、方位標識の意味を全く忘れていた「知識の忘却」が10人と最も多くなっています。

知識の忘却(10人)

- ・方位標識の意味は全く忘れていた。(8人)
- ・標識の存在は知っていたが、方位標識であるとは思っていなかった。(2人)

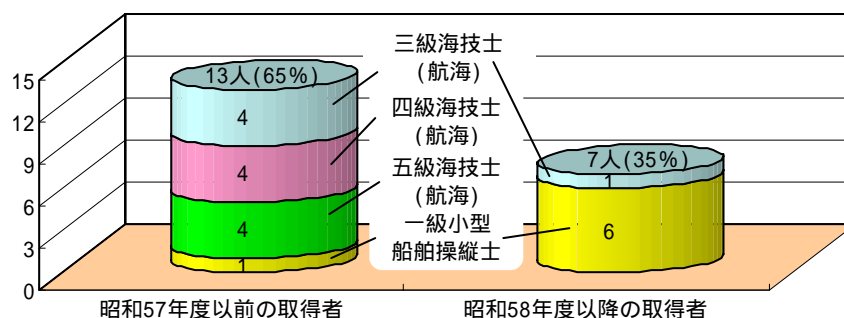
方位標識は昭和58年度から新たに導入されたものですが、海難発生当時に操船に係わっていた者について、免許の取得年を調査したところ下のグラフのとおりです。

三～五級海技士(航海)の免許取得者についてみると、ほとんどが昭和57年度以前の方位標識の導入前に取得しており、この時期に免許を取得した方々(当時の甲種及び乙種)においては、同標識を正しく理解していない傾向にあります。

また、昭和58年度以降の者は、一級小型船舶操縦士の免許取得者が大半を占めています。
