# 北海道旅客鉄道株式会社 石勝線 列車脱線事故調査の進捗状況

## 1. 事故の概要

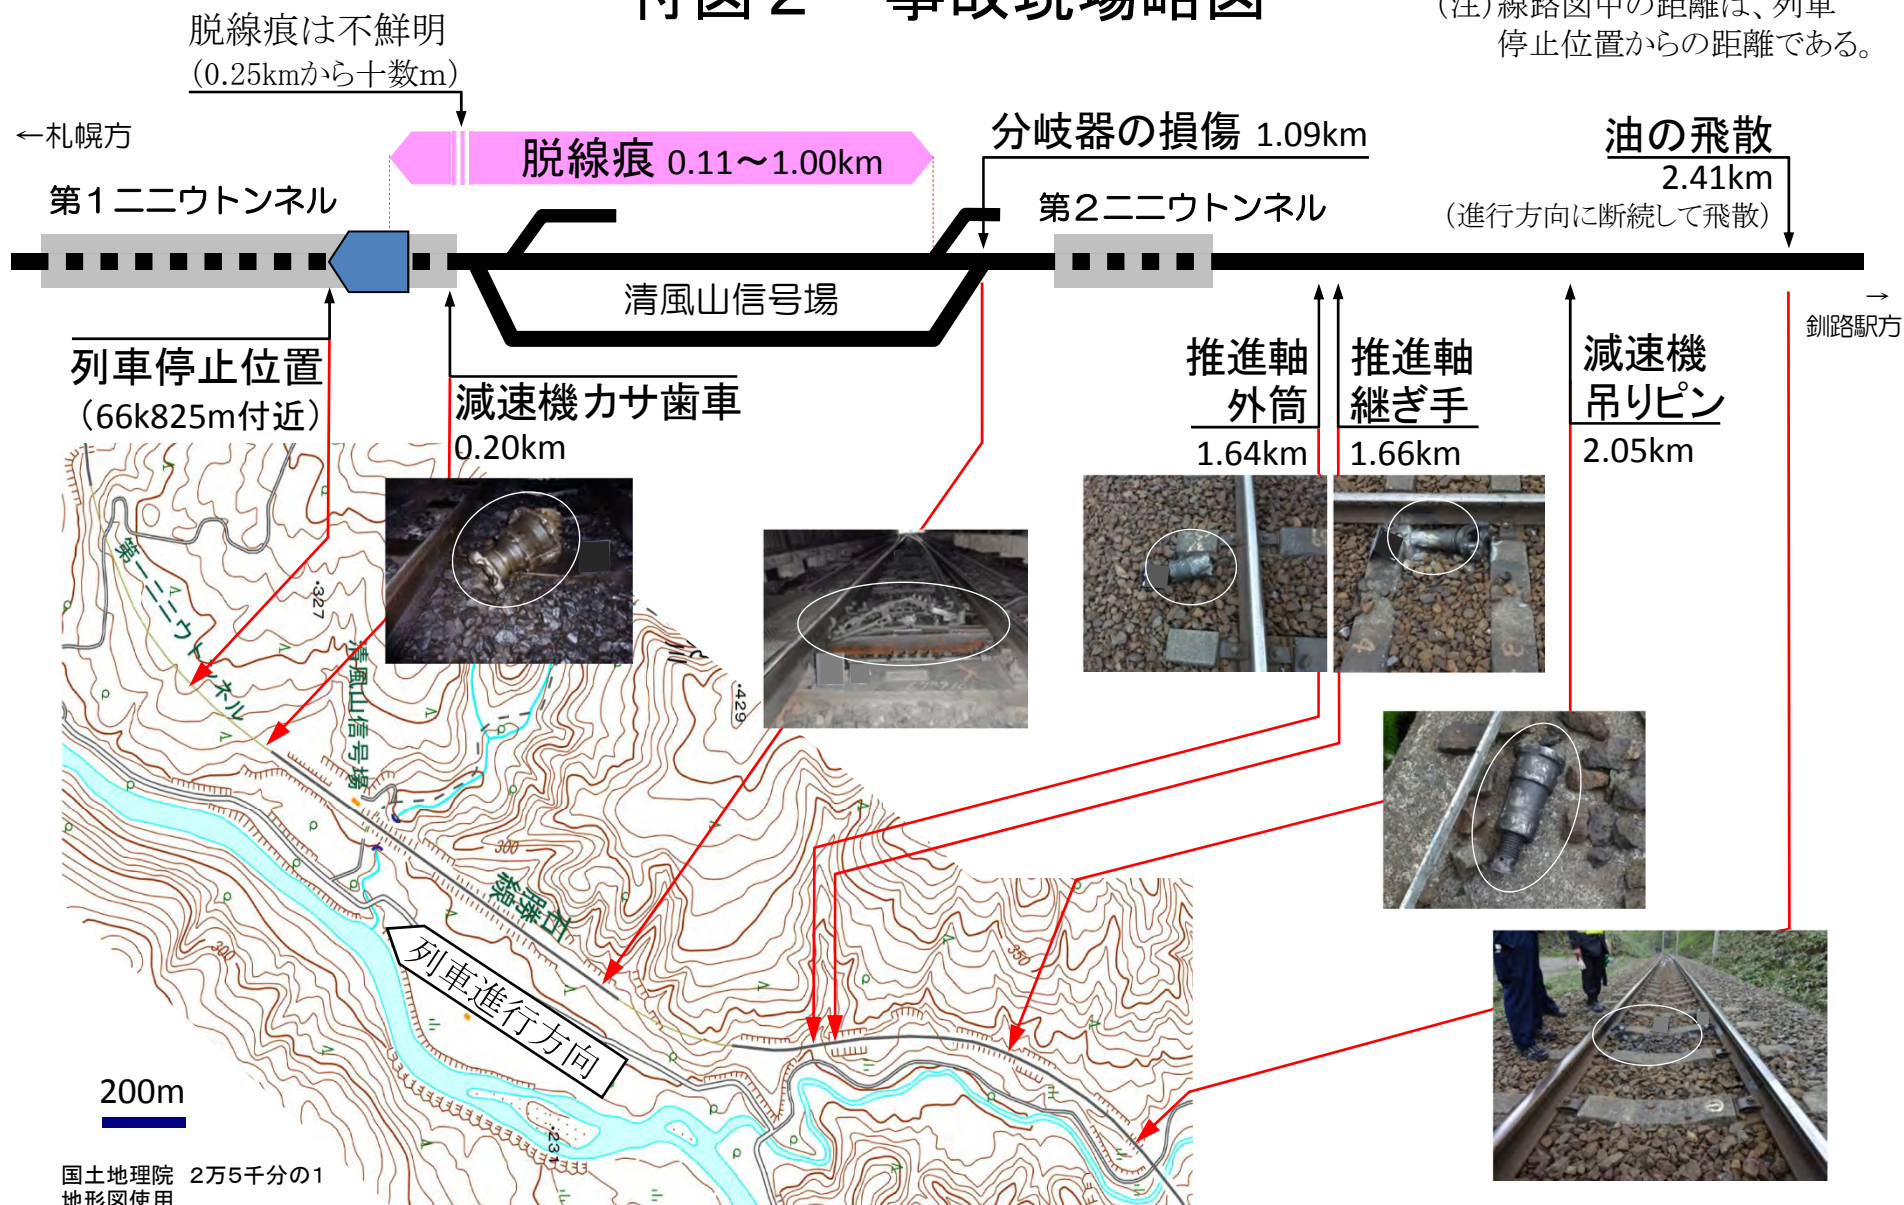
## 付図2 事故現場略図

- (3) 事故現場の2.4 km手前付近から断続して、軌道上に油が飛散し、列車4両目後部の動力伝達装置から減速機の部品等が脱落
- (4) 車両の検査の記録から、車両の左右の重量バランス(輪重バランス)は整備基準値内
  - また、列車1両目～4両目前部の床下機器、台車及び車輪に、異常は見られず
- (5) 施設の損傷
  - ① 同信号場の分岐器や信号保安設備の一部
  - ② まくらぎの一部(事故現場の2.4 km手前付近から断続的)
  - ③ 同信号場の軌道上に、脱線の痕跡
- (6) 軌道の検査の記録から、事故現場付近における軌道の変位(通り、平面性等)は、整備基準値内

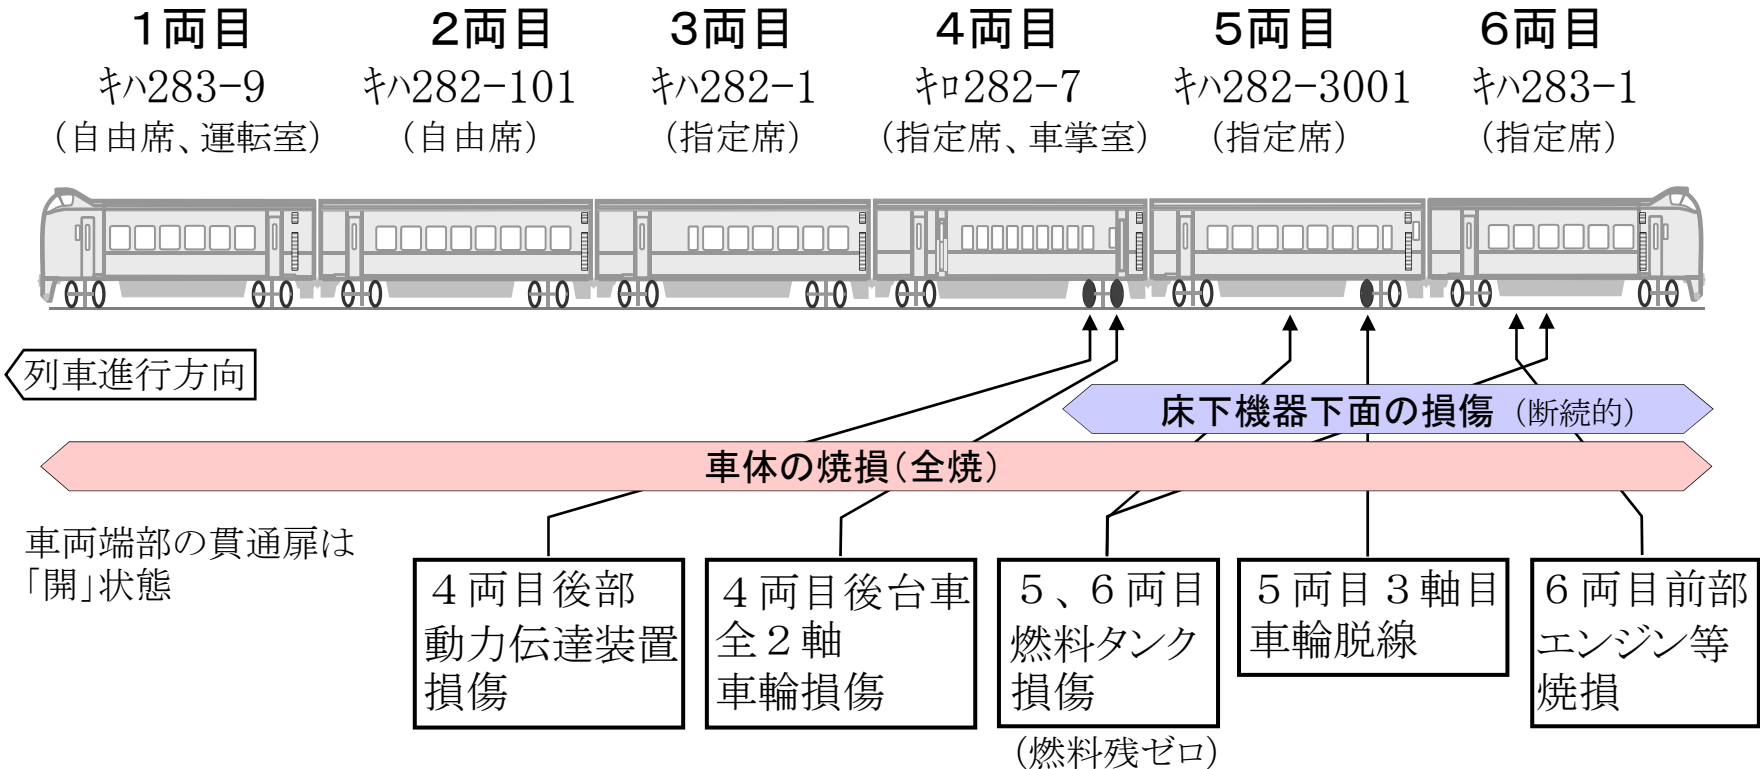
# 付図3 当該列車の編成、損傷

- ① 損傷
  - ・ 4 両目後部の動力伝達装置と台車 2 軸の車輪
  - ・ 4 ～ 6 両目の床下機器の下面（断続的）
  - ・ 5 両目後台車 1 軸が左に脱線
- ② 焼損
  - ・ 6 両すべての車体（全焼）
  - ・ 6 両目前部のエンジン等

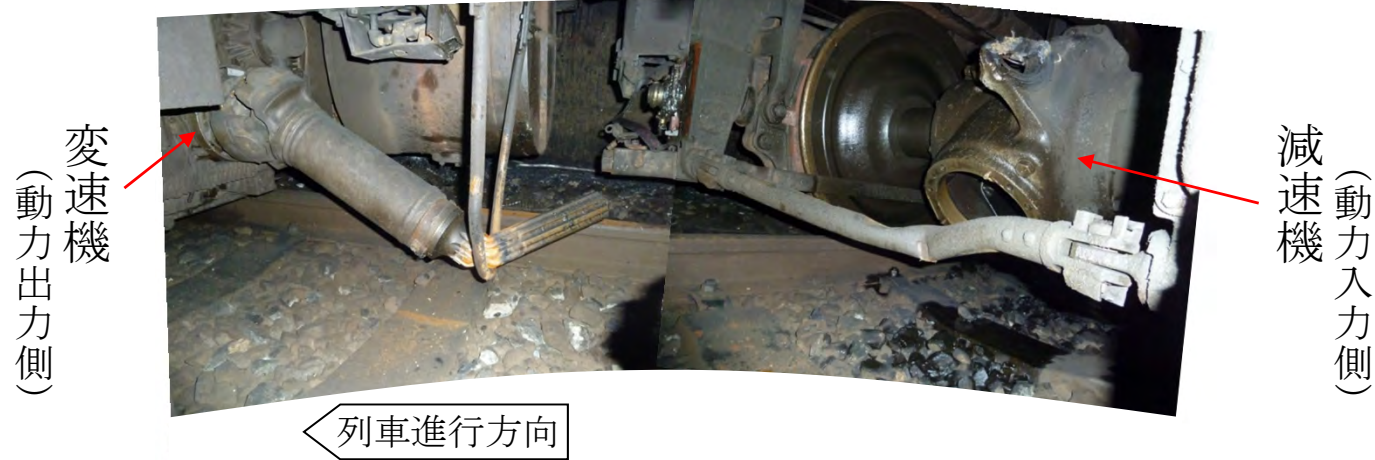
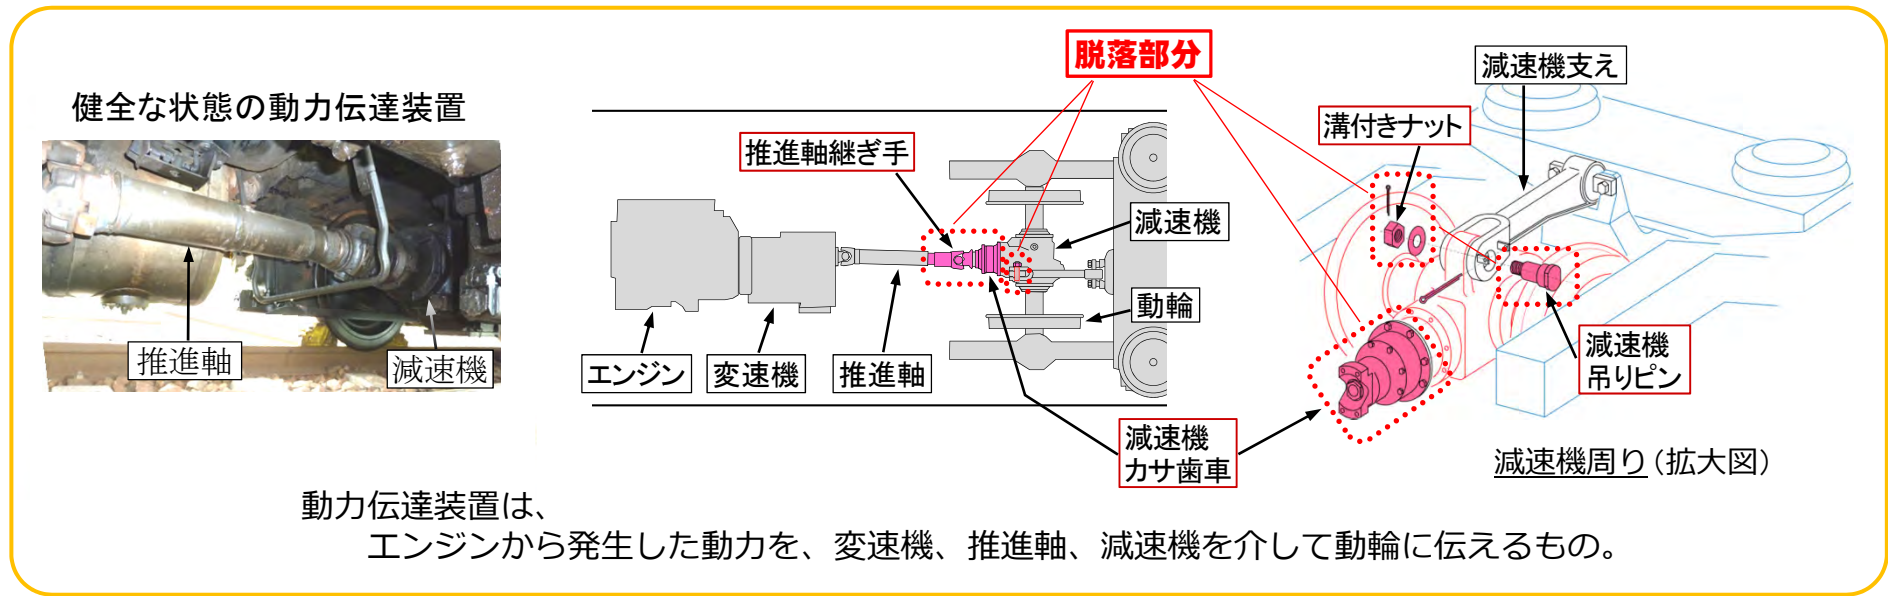
# 付図4 4両目後部 動力伝達装置の損傷

また、車両の動力伝達装置の部品は脱落し、床下機器が損傷。

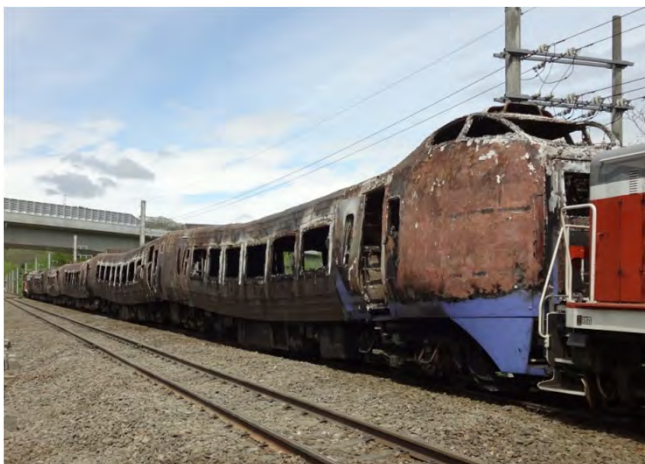
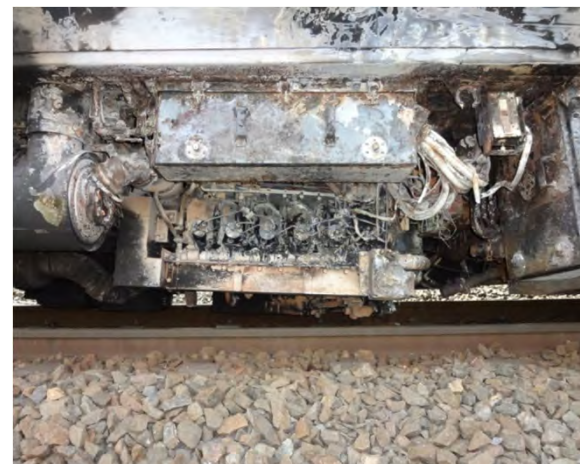
編成全体  
→

当該列車は、5両目の後台車1軸が左に脱線して停止していたほか、6両すべてが焼損（全焼）した。

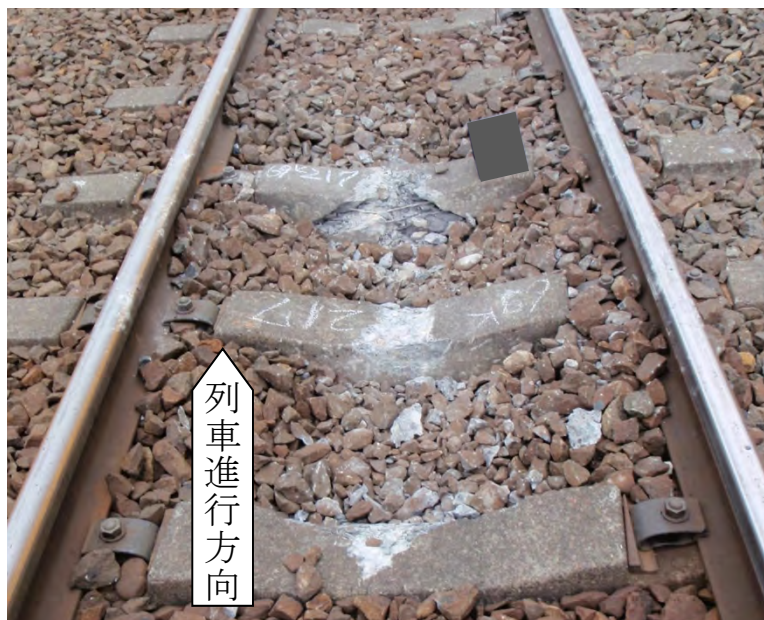
損傷したまくらぎ  
(列車停止位置から2.39km手前付近)

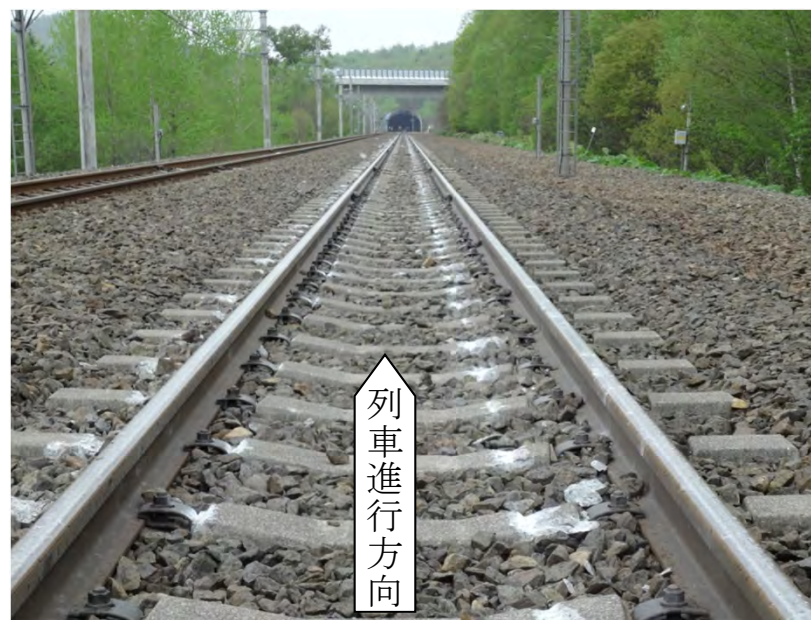
清風山信号場構内の脱線痕
