## 北海道旅客鉄道株式会社 石勝線 列車脱線事故調査の進捗状況

## 当該事故の概要

列車脱線事故

石勝線<sup>せき しょう</sup> 清風山信号場構内 (66k828m付近)

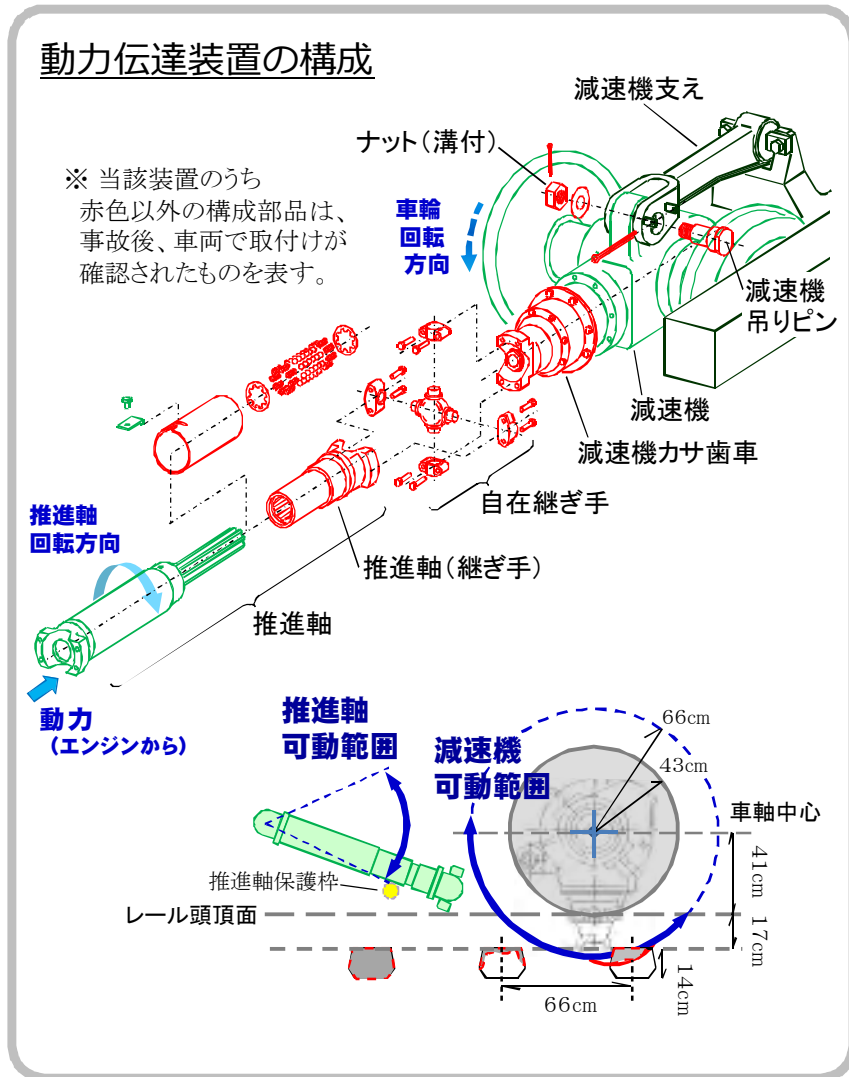
付図2 想定される、4両目後部動力伝達装置の垂下の推移（概要）

動力伝達装置の減速機は、その吊りピンが外れることで車軸を中心に振れ、減速機カサ歯車はまくらぎ上部を衝撃しうる高さまで垂下した。また、推進軸は継ぎ手の可動範囲内で振れた。

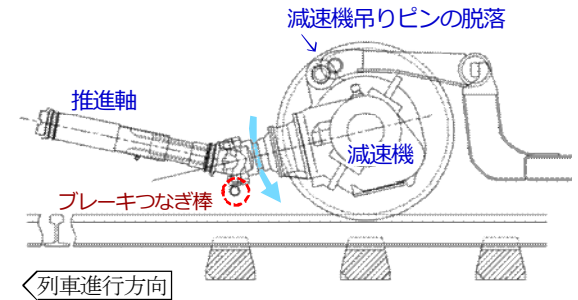
#### 1. 吊りピンが脱落し、減速機が垂下

減速機(カサ歯車)と推進軸(継ぎ手)がブレーキつなぎ棒に乗り掛かり。

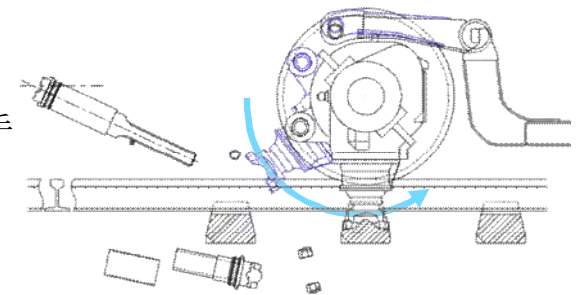
#### 2. 減速機と推進軸(継ぎ手)が分離

継ぎ手部の回転による摩擦、打撃により、ブレーキつなぎ棒が変形し、自在継ぎ手が破損、分離。

減速機はさらに垂下、回転し、まくらぎと衝撃。

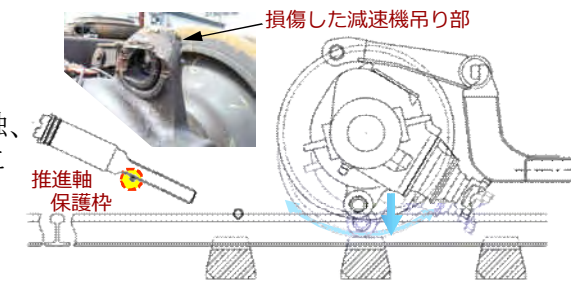
#### 3. 脱線

垂下した減速機の吊り部先端はレール上面より低く、分岐器のリードレールに接触、押し出され、車輪がレールに乗り上げて脱線。

推進軸は推進軸保護枠に乗り掛かり(回転で摩擦)。

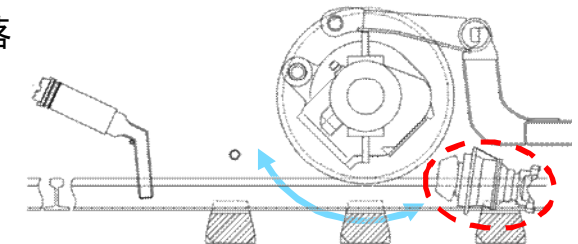
#### 4. 減速機力サ歯車が脱落

減速機の力サ歯車が軌道と衝撃し続け、脱落。

その後、停車。

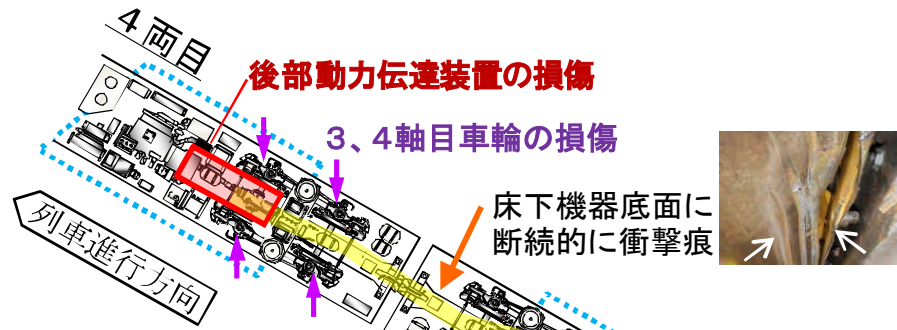
# 付図3 当該列車 床下機器の主な損傷状況

床下機器は、6両目前部の動力ユニット（エンジン、動力伝達装置等）が焼損し、一部に白色化も見られた。また、その上面の車体は黒く煤け、あるいは白色化した。

後ろ2両から、燃料(軽油)や潤滑油が漏出した（脱落した減速機カサ歯車が、エンジンや燃料タンクに衝突、損傷させたことによる）。

しかし、事故当時の気温は油の引火点<sup>\*1</sup>を下回っており、漏れ出た油自体から自然に発火して、車両の延焼につながった可能性は低い。

※ 列車先頭から4両目前部の動力ユニットまでの床下機器には、目立った損傷はない。

エンジン左側面 (内部から自然発火の痕跡は見られず)

6両目前部動力ユニットの焼損状況

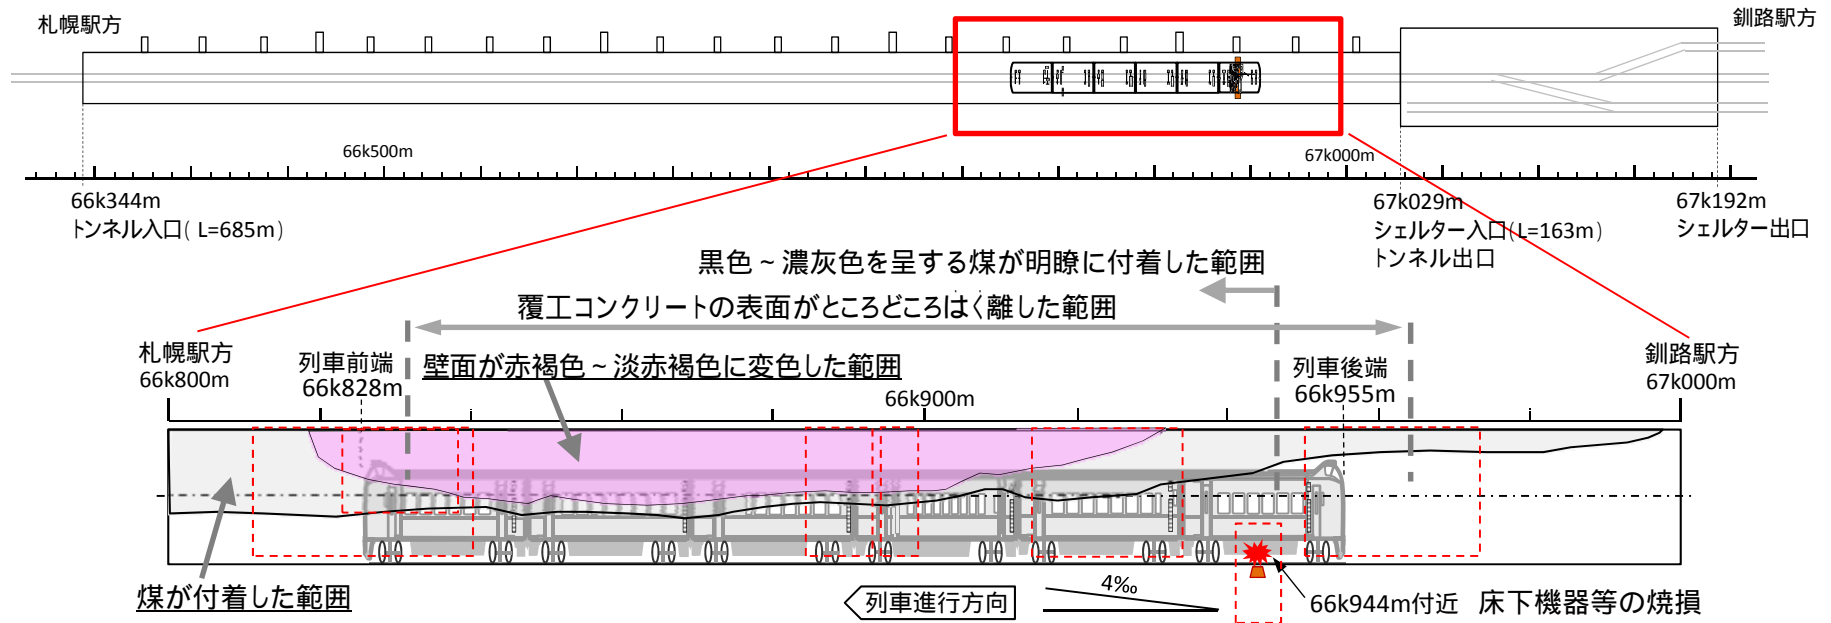
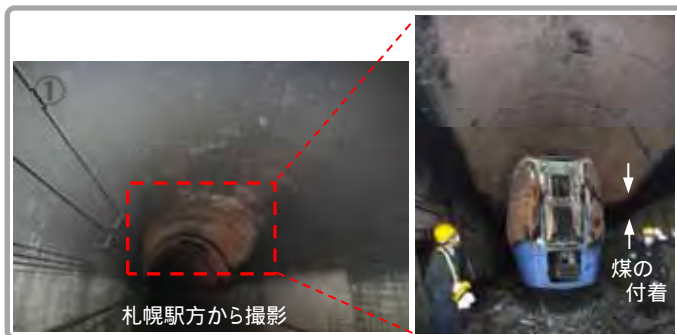
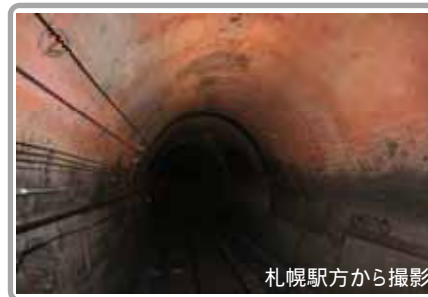
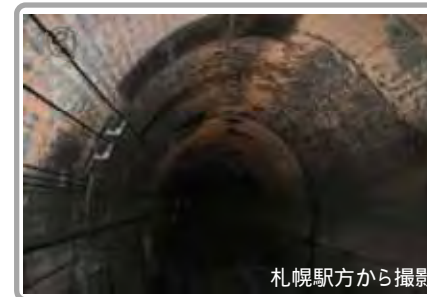
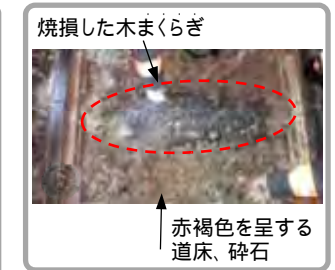
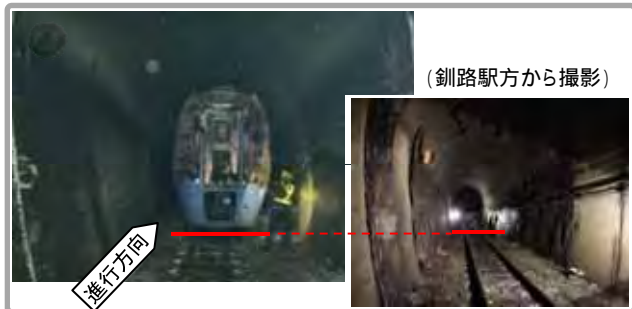
# 付図4 第1ニニウトンネル 列車停止付近の施設の損傷状況（概要）

列車停止位置付近のトンネル壁面は変色し、あるいは煤が付着した。また、壁上方のコンクリートはところどころはく離した。側壁の配電線や通信ケーブルも一部焼損した。

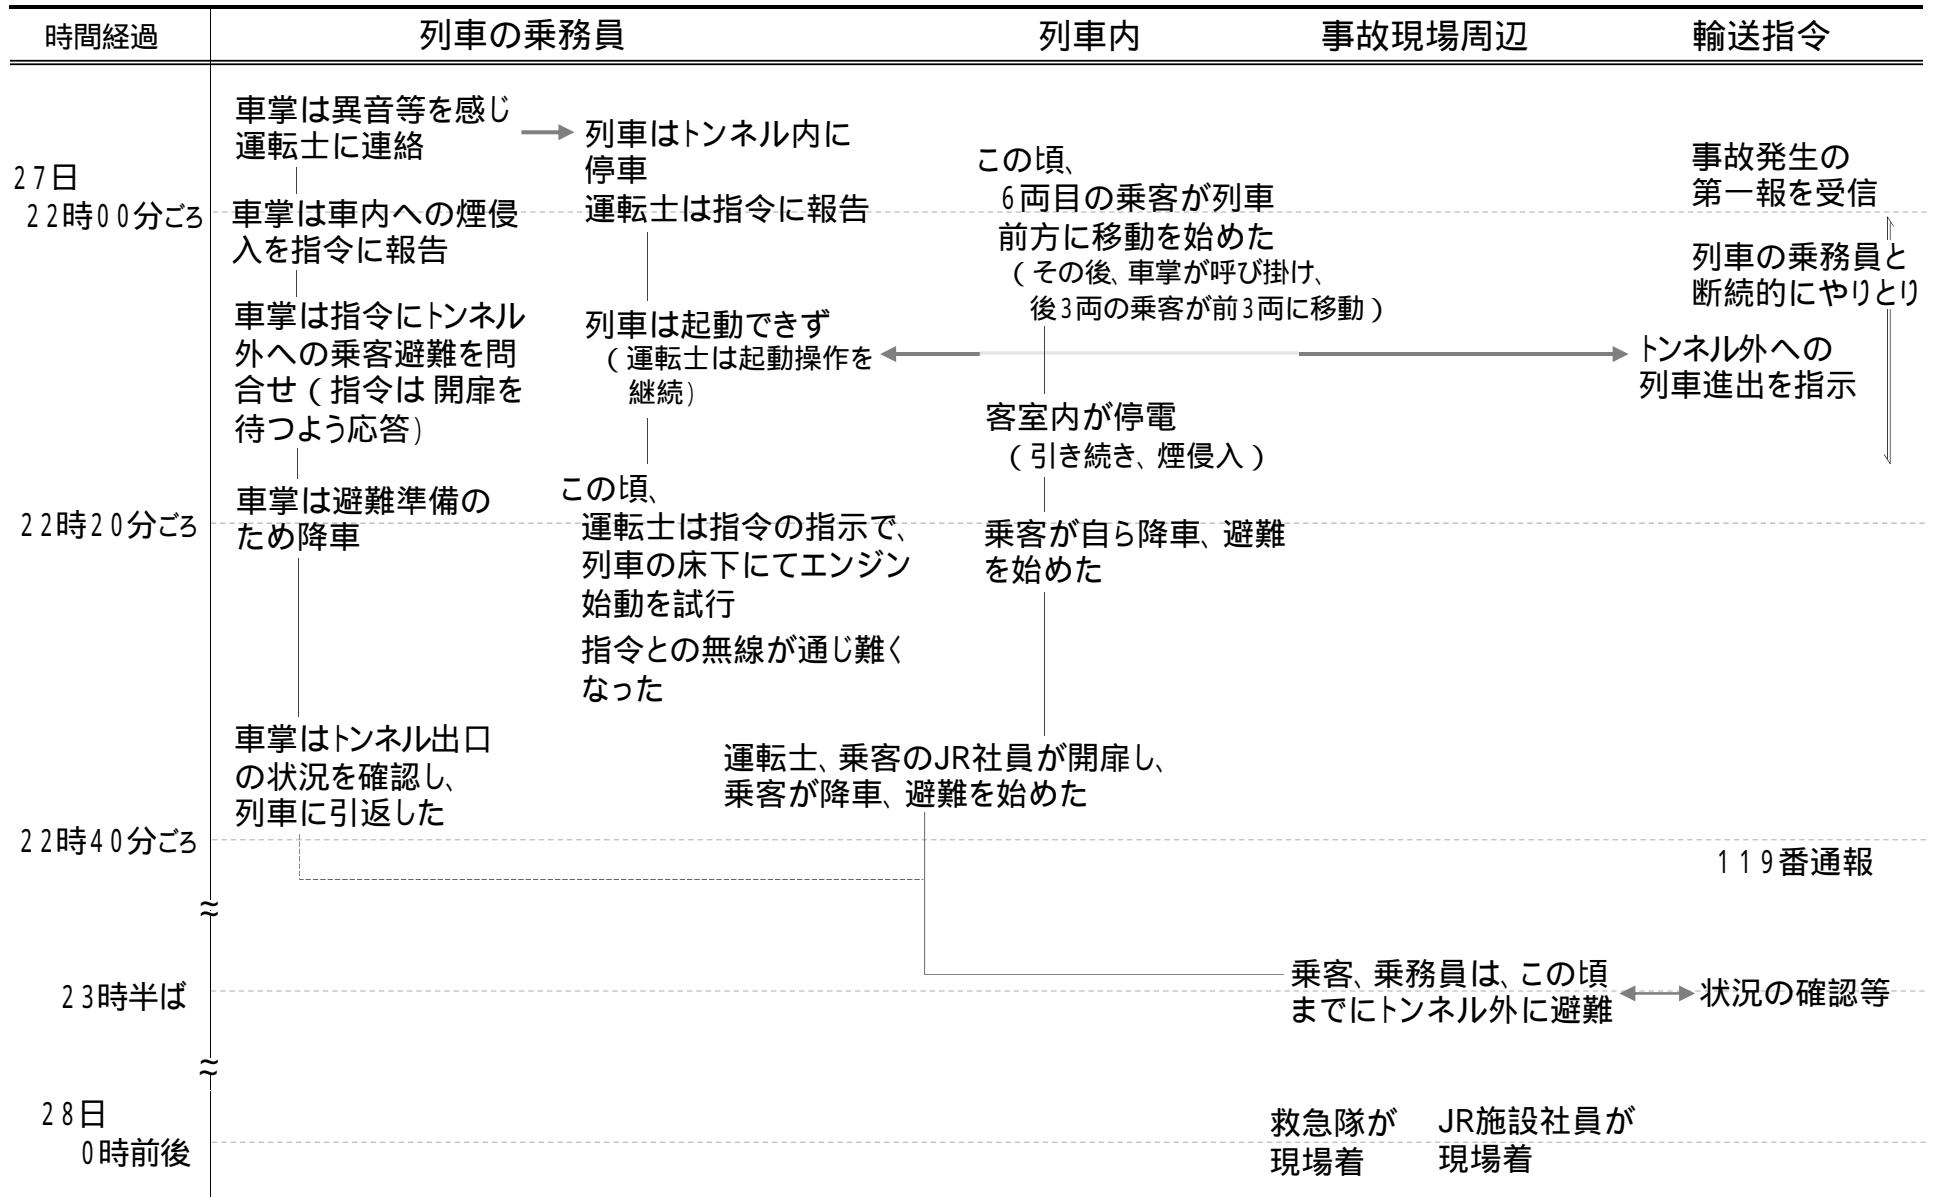
付図5 事故発生直後の主な経過

乗客は、事故発生の1時間半後ごろまでにトンネル外に避難した。その30分後ごろには救急隊等が事故現場に到着し、乗客34名が救急搬送されたほか、他の乗客は占冠村の施設へ移動した。

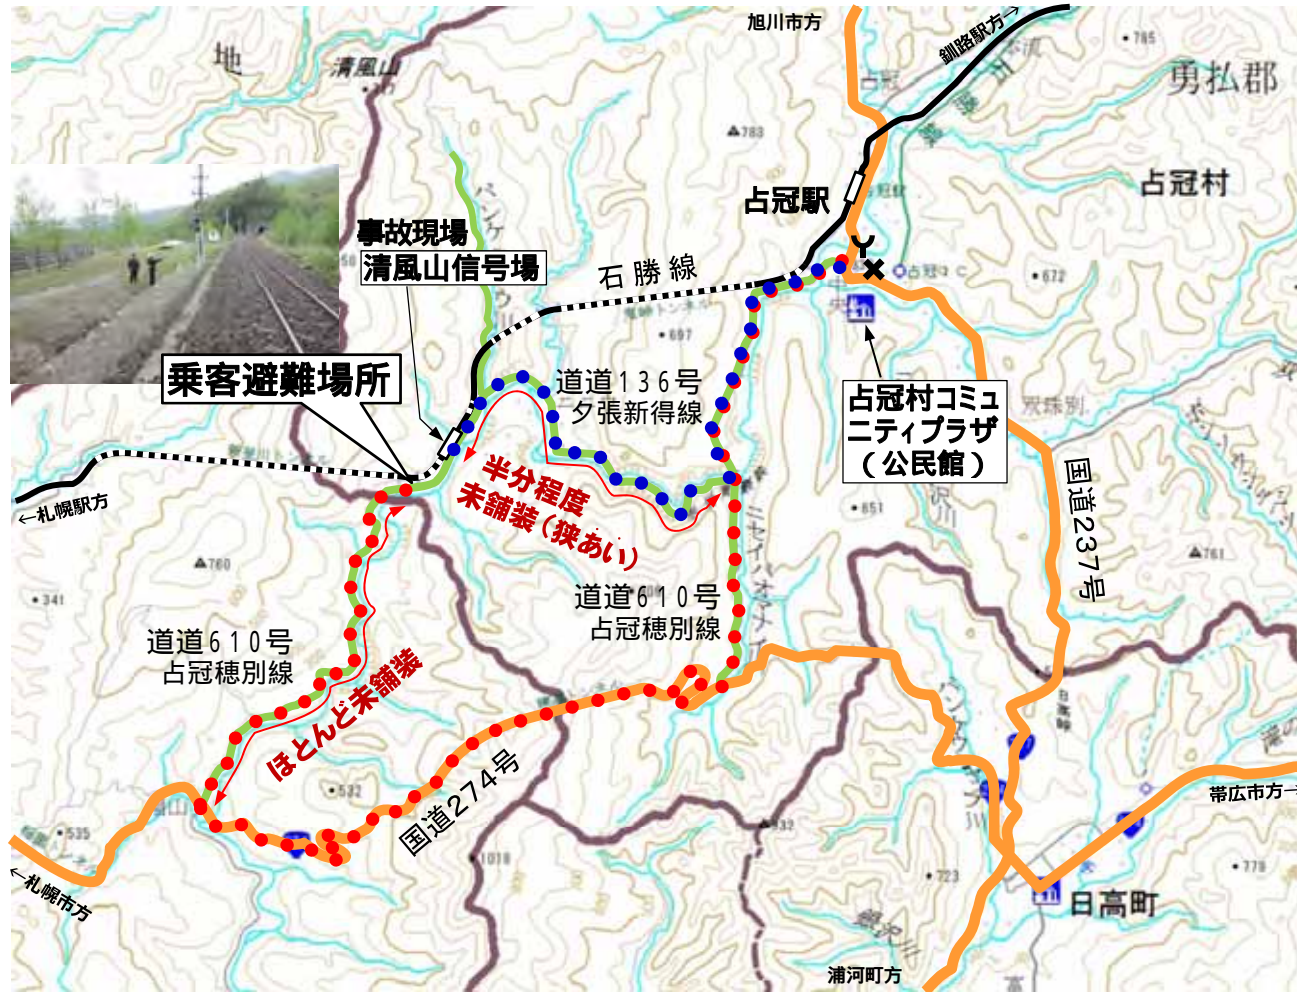
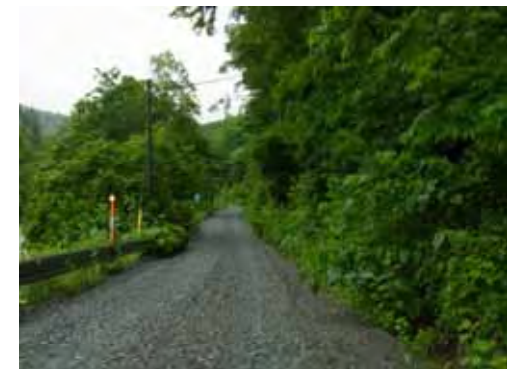
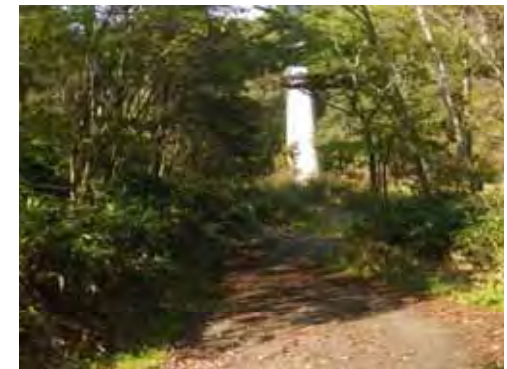
## 付図6 事故現場の周辺状況

事故現場は、占冠村中央部から十数キロメートル以上離れ、アクセス上には未舗装や狭い箇所がある。また、携帯電話の発着信は困難なエリアにある。

- ・狭い箇所あり（青破線） 13.4 km
- ・狭い箇所は比較的少ないが  
時間を要す（赤破線） 34.3 km
