北海道沿岸における漁船転覆事故の状況

平成24年4月

運輸安全委員会事務局函館事務所

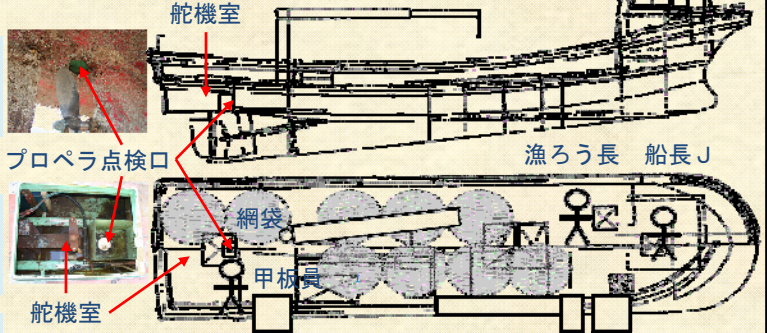
漁船J丸

- ・舵機室船底に直径20cmのプロペラ点検口があり、4個の蝶ネジ付き起倒式ボルト（以下「蝶ネジ」という。）によってプロペラ点検口窓の罫（つば）を締め付けて水密を保つようになっていた。
- ・蝶ネジは手で締め付けており、約3週間点検を行っていなかった。
- ・プロペラ点検口の周囲に高さ約44cmの囲壁が設けられていたが、蝶ネジが緩んで、囲壁内に海水が溜まっていたことが何度かあった。
- ・舵機室から機関室区画までの各隔壁は、ケーブル及びプロペラ軸を通す開口部が設けられており、水密になっていなかった。
- ・船長J及び漁ろう長は、機関振動が他船より大きいと感じていた。

- ・プロペラ点検口窓を締め付けていた蝶ネジが機関の振動で緩んで同窓が離脱した可能性があると考えられる。

- ・漁獲物の重量で船尾部が沈んでいたことにより、海水がプロペラ点検口の囲壁内からあふれて舵機室に入ったものと考えられる。
- ・さらに、海水が船尾甲板とハッチの蓋の隙間を経て船尾甲板上に滞留するとともに、舵機室からケーブルを通す開口部等を伝って隣接する船尾側空区画等に流入したものと考えられる。

- ・浸水により復原力が低下した状態で本件クレーンを用いて船尾甲板上の左舷側の網袋を吊り上げた際、右舷側に傾斜し、波が打ち込んで傾斜が増大して転覆したものと考えられる。

本事故は、夜間、本船が、礼文漁港南方沖において帰航中、船底のプロペラ点検口窓が離脱したため、舵機室等に浸水して復原力が低下した状態で本件クレーンにより左舷船尾甲板に積んでいた漁獲物の入った網袋を吊り上げたこと、及び波の打ち込みによって右傾斜し、転覆したことにより発生したものと考えられる。

本船のプロペラ点検口窓が離脱したのは、機関の振動により、プロペラ点検口窓を止めていた蝶ネジが緩んだことによる可能性があると考えられる。

舵機室等に浸水したのは、漁獲物の重量で船尾部が沈下して海水がプロペラ点検口囲壁からあふれたこと、及び隔壁等が水密でなかったことによるものと考えられる。

蝶ネジの締め付け状況等について、発航前に点検していれば、本事故の発生を防止できたかもしれません。

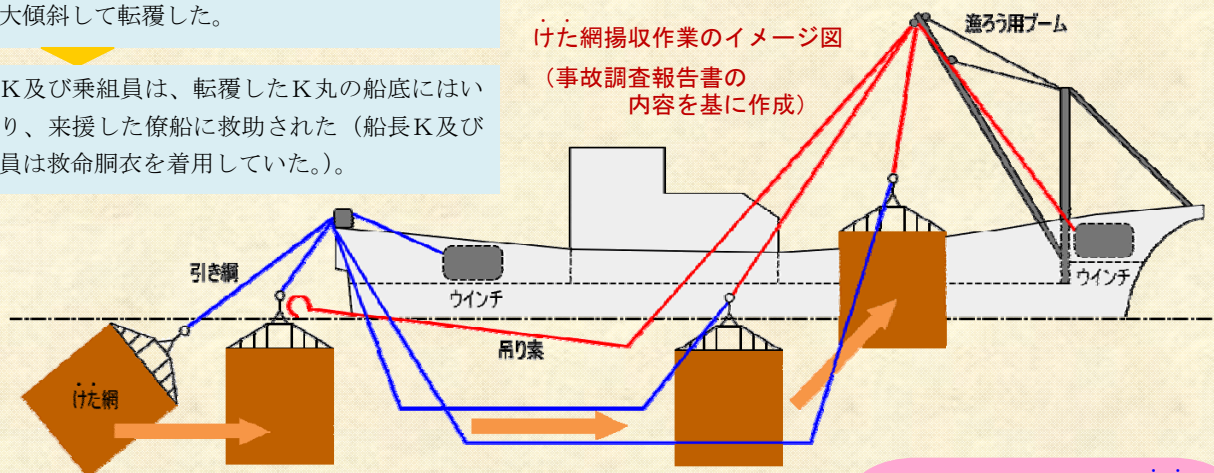
けた網揚収作業のイメージ図

- ・K丸は、漁ろう用ブームを用いてけた網の揚収作業中、同網に岩が入っていたため、復原力を超える力が同ブームにかかって転覆したものと考えられる。
- ・船長Kは、ふだんよりもけた網が重いことに気付いたが、放水口から海水が流入する状況でもなかったことから、けた網の揚収作業を続けたものと考えられる。
- ・船長Kは、吊り索を切断して引き綱にけた網の荷重を移そうとしたが、同索を切断する前にK丸が転覆したものと考えられる。

本事故は、本船が、声間埼北北東方沖において、漁ろう用ブームを用いてけた網の揚収作業中、同網に岩が入っていたため、復原力を超える力が同ブームにかかって転覆したことにより発生したものと考えられる。

船長Kが、ふだんよりもけた網が重いことに気付いた際、けた網の揚収作業を中止していれば、本事故の発生を防止できたものと考えられます。
