平成26年6月11日
運輸安全委員会

重大インシデント調査に関する安全情報の提供について

1 重大インシデントの概要

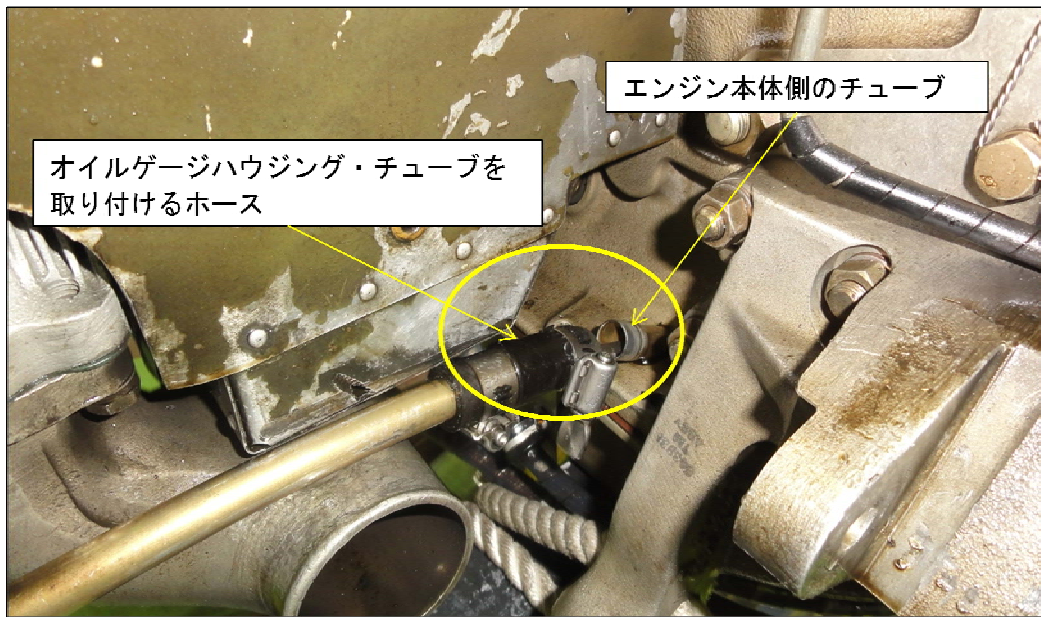
- ① エンジンの潤滑油量を測定する際に用いるオイルゲージを構成するオイルゲージハウジング・チューブのホースがエンジン本体側のチューブから外れていた。
- ② オイルゲージハウジング・チューブとエンジン本体側のチューブとをつなぐホースを締め付ける金具の位置がずれて締め付け帯がエンジン本体側へはみ出すとともに、ホースの接合部分が緩んでいた。

ホースがエンジン本体側のチューブから外れた部分の再現

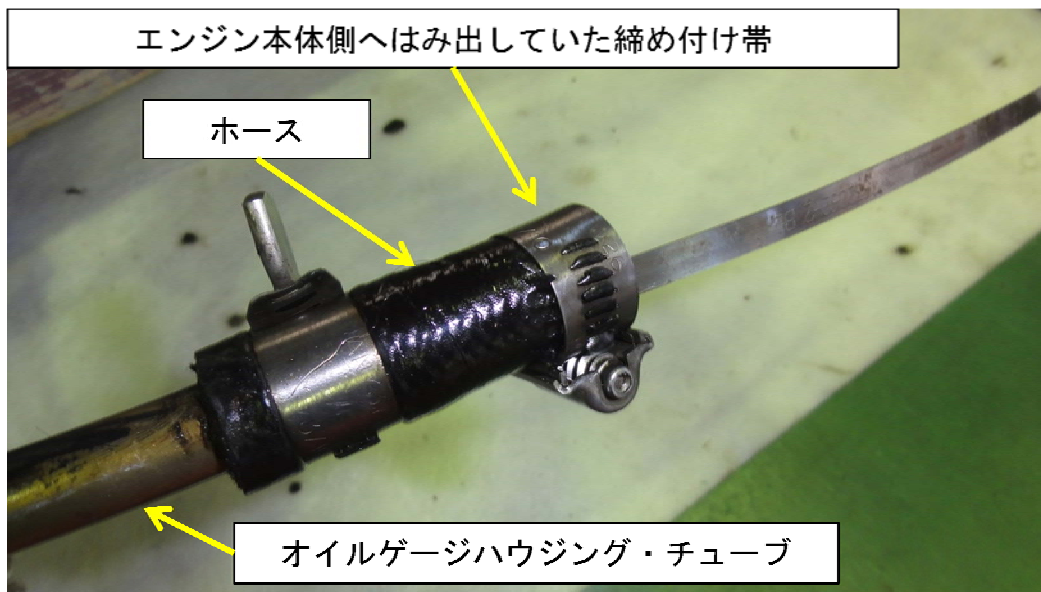
ホース締め付け金具の状況

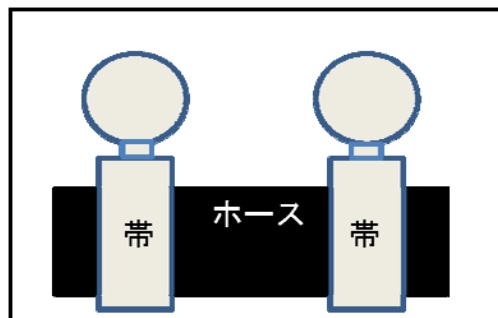
一般的な締め付け帯の位置
