旅客船ビートル衝突(海洋生物)

事故発生:平成28年1月8日

報告書公表:平成29年7月27日

勧告:平成29年7月27日

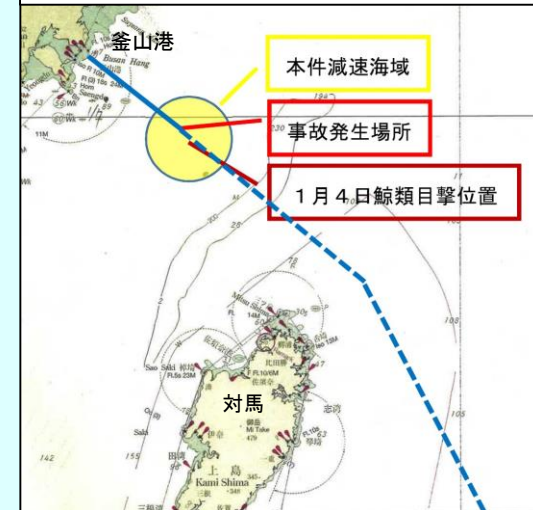
本件減速海域設定状況図(抜粋)

本事故は、JR九州高速船株式会社が平成28年1月4日に設定した鯨類などとの衝突に対する安全対策として減速航行などの実施を行う減速海域において、本船が、巡航速度(40ノット)で航行中、至近で海洋生物を発見したため、転舵したものの海洋生物と衝突したものと考えられる。

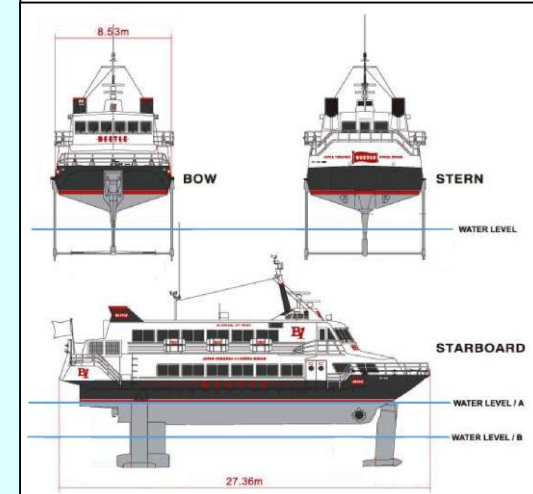
一般配置図

旅客が負傷を負ったのは、シートベルトの未着用あるいは適切な着用をしていなかったことから、座席に落下するなどし、また、シートベルトを着用していたものの、テーブルを展開していたこと及び肘掛けに緩衝材が設置されていなかったことから、固定されていない上半身がテーブル等に当たったことによる可能性があると考えられる。

- 1 鯨類警戒航行の実施について、安全管理規程で定めること。
- 2 各船に対し、設定した減速海域における鯨類警戒航行を励行させること。
- 3 各船における鯨類警戒航行の実施状況が把握できる管理体制を構築すること。
- 4 客室内における緩衝材の取付け及び鯨類警戒航行時のテーブルの格納等を進めること。
