# 運輸安全委員会ダイジェスト

第27号 (平成30 (2018) 年1月発行)

## 船舶事故分析集

### 内航貨物船・内航タンカーの機関故障関連事故等の分析

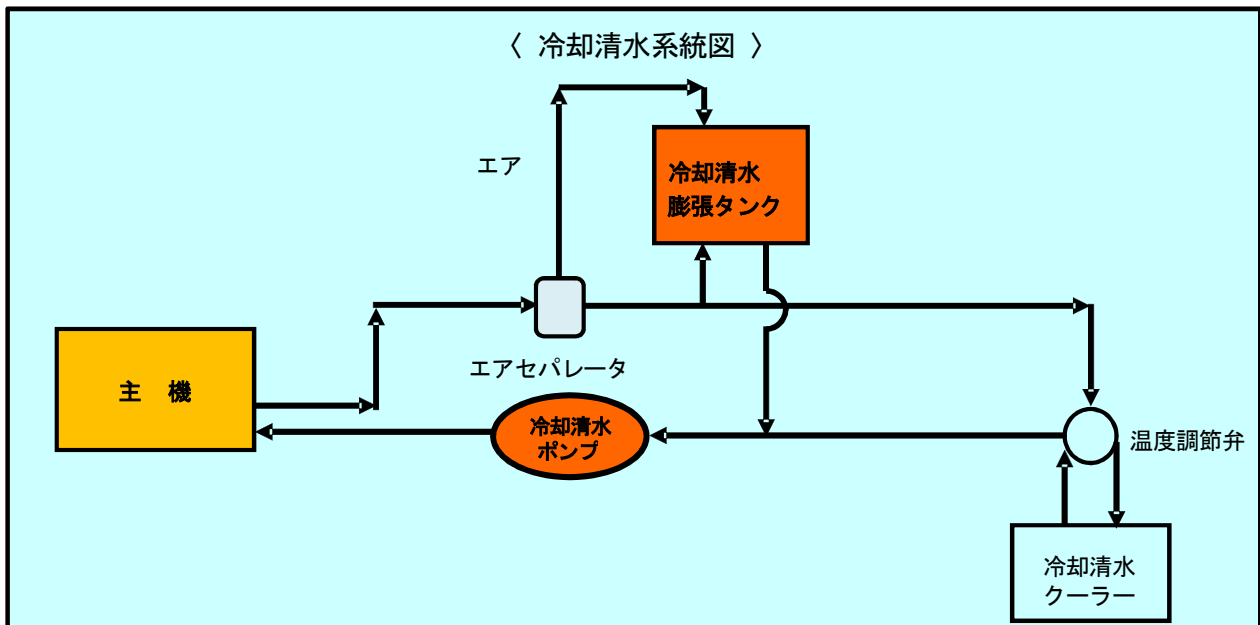
## 冷却清水系統

- ・冷却清水膨張タンクの底部及び冷却水取り出し弁付近の側壁内部に錆が発生していた。
- ・冷却清水ポンプのインペラとケーシングとの間に鉄錆が付着していた。
- ・2番シリンダの冷却清水出口に鉄錆、スケール等が詰まっていた。

2番シリンダライナ及び2番ピストンが冷却不能となって過熱して焼き付くとともに、2番シリンダライナの下部Oリングが硬化した。

- ・空運転となって軸封部が焼き付き、過電流継電器が作動して停止した。

- ・冷却清水がクランク室内に漏れて潤滑油が乳化し、各部の潤滑が不良となり、主軸受メタル等が焼き付いた。
- ・主機各部に損傷
  - 全気筒クランクピンメタルのオーバーレイに、焼付きによる剥離
  - 全主軸受けメタルのオーバーレイに、焼付きによる剥離
  - 全気筒のライナリングに、焼付きによる硬化

- 主機の冷却清水は、定期的に水素イオン濃度の測定を行うなどして防錆剤の濃度管理を適切に行うこと。
- 冷却清水膨張タンクの液面低下等の警報装置は、定期的に作動確認を行うこと。
- 冷却清水膨張タンクは、定期的に内部の整備を実施すること。

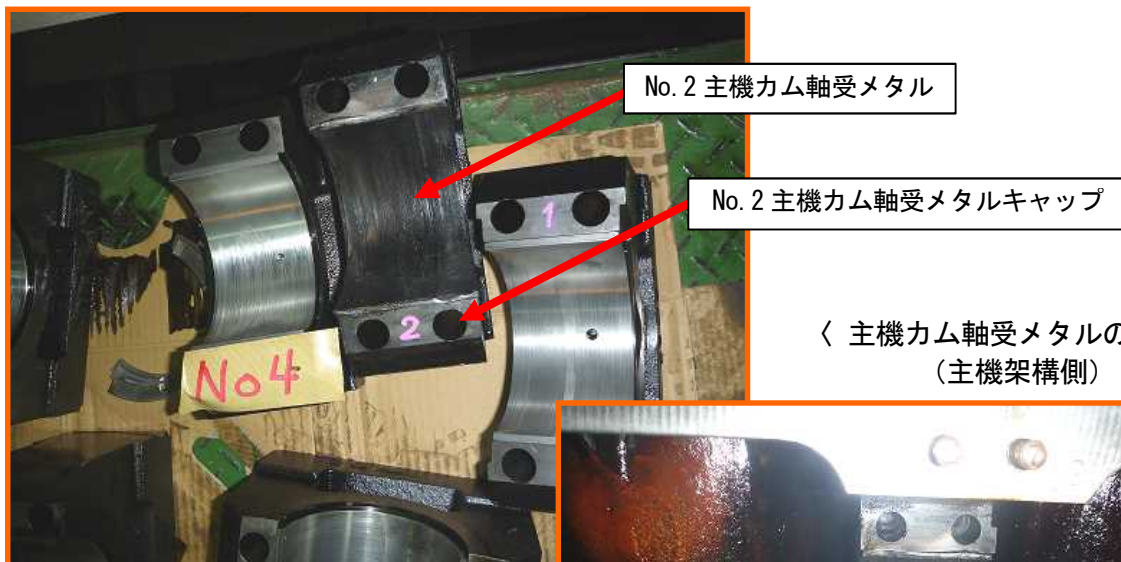
〈 主機カム軸受メタルの状況（メタルキャップ側） 〉

- ・本船は、主機カム軸受メタルの損耗の状態を把握していなかった。
- ・**主機カム軸受メタルが損耗し、主機カム軸との隙間が増大していた。**  
→ 複数の主機カム軸受メタルに損耗  
使用限度 30/100mm以下  
**計測値 約 30/100 ～ 56/100mm**

- ・主機カム軸と主機カム軸受メタルの隙間が増大した状態で主機が使用されていたことから、**剥離又はキャビテーションが生じるなどして主機カム軸受メタルが焼損した。**  
→ 全ての主機カム軸受メタルに異物の噛み込み  
→ No.2主機カム軸受メタルに焼損  
→ No.2主機カム軸受メタルキャップに変形及び亀裂  
→ 主機カム軸に変形

- 主機の主要な構成部品については、定期的に点検を実施し、必要に応じて交換を行い、性能の維持を図ることが望ましい。
- 主機の潤滑油については、定期的に性状検査を行い、適正に管理することが望ましい。

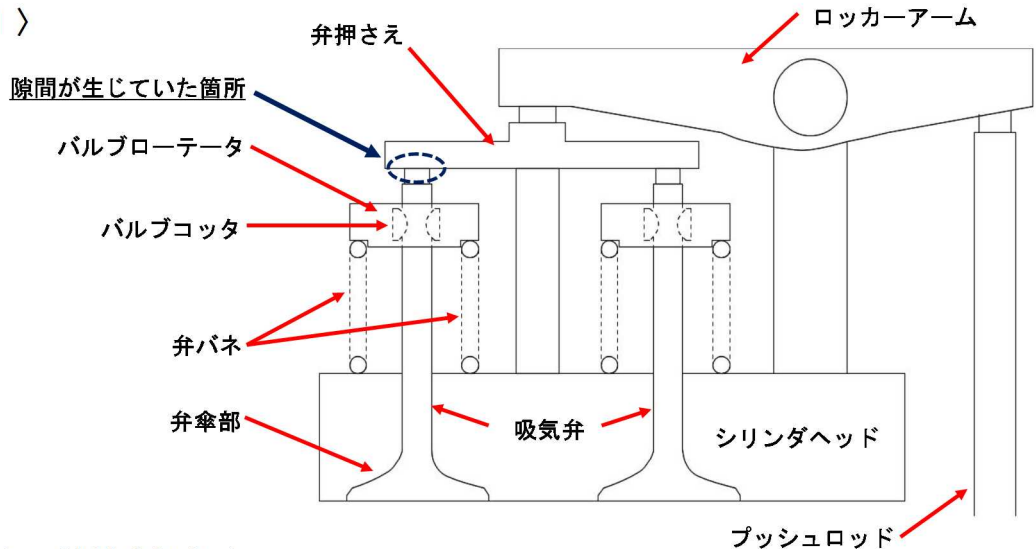
### 〈 吸気弁組立図 〉

- ・主機1番シリンダの吸気弁上端と弁押さえ間の隙間調整が適切に行われておらず、**弁押さえと吸気弁上端部との間に隙間が生じていた。**
  - 折損したものは別の吸気弁、排気弁、燃料噴射弁、及びシリンダヘッドに打痕
  - 吸気弁の弁押さえ、ロッカーアーム及びプッシュロッドに曲損

- ・弁押さえを押し下げる際、**吸気弁の弁上端部に生じた衝撃でバルブコッタの外周及び内周が摩耗して吸気弁が降下した。**
  - 主機1番シリンダの吸気弁の弁棒が他の吸気弁より約10mm降下していた。

- ・降下した吸気弁は、**ピストンが上昇した際にピストン頂部と接触して折損し、弁傘部が燃焼室内に落下した。**

- 吸気弁及び排気弁は、定期的に弁押さえと弁上端との隙間の有無を点検し、必要があれば調整すること。
- バルブコッタ等は、吸気弁及び排気弁を整備した際に点検を行い、摩耗しているものについては交換すること。

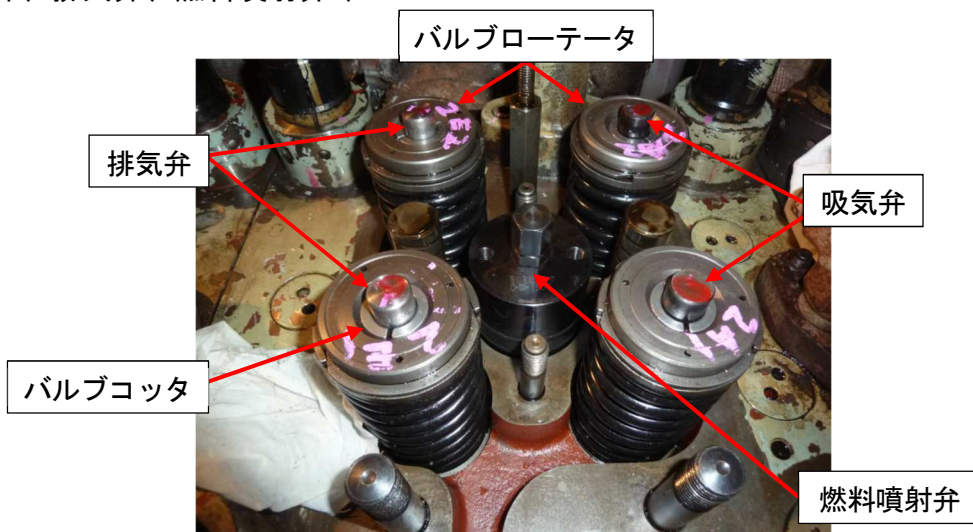
### 〈 吸気弁、排気弁、燃料噴射弁 〉

- ・燃焼室内に落下した弁傘部が、**シリンダヘッドに組み込まれた燃料噴射弁のノズルとピストン頂部との間に入って燃料噴射弁が上方に動き、燃料油および燃料噴射弁の冷却清水が漏えいした。**
  - ピストン頂部に破口

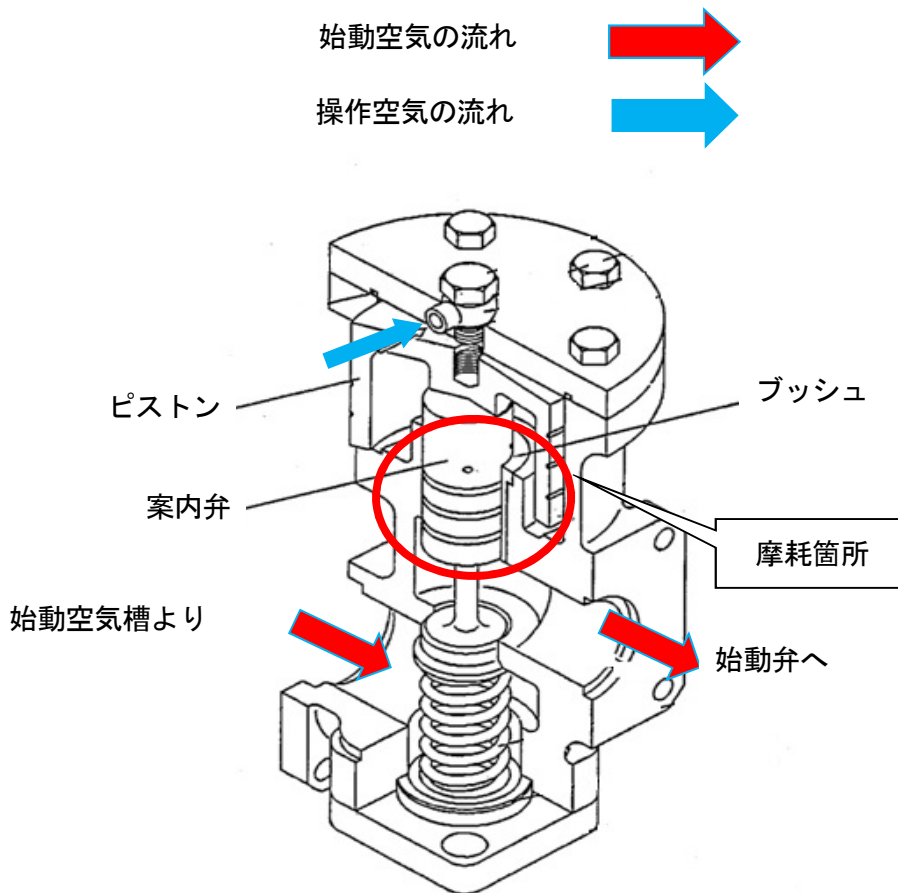
### 〈 始動空気案内弁図 〉

- ・ 本船の主機の始動空気案内弁は、ドレン等の影響により始動空気案内弁の案内弁（以下単に「案内弁」）とブッシュの摩耗が進行し、案内弁及びブッシュの隙間が過大となっていた。

主機の始動空気案内弁は、始動操作を繰り返すうちに、ピストン及び案内弁にグリース切れを生じ、操作空気が漏れて作動しなかった。

- 始動空気案内弁のグリース注入を月1回から2回に増やした。
- 始動空気槽のドレン抜きを行うなどして始動空気に含まれるドレンの排出に努めた。
- 始動操作時のエアランニングの回転数に注意して始動空気の消費量を減らした。

- 機関取扱説明書に従って点検及び整備を適宜実施すること。

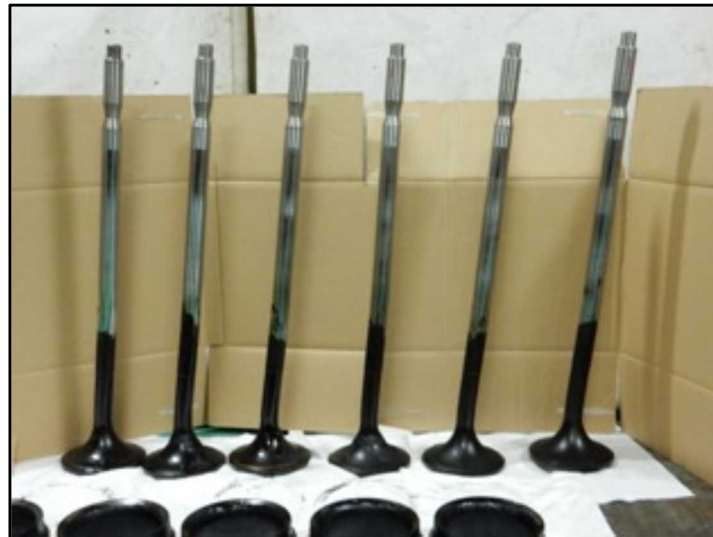
〈 曲損した吸気弁の弁棒 〉

- ・ 主機が過回転運転となり、**吸気弁の弁傘部がピストン頂面と接触して吸気弁の弁棒が曲損**  
 → 全シリンダの吸気弁の弁棒に曲損  
 → 全シリンダの吸気弁ガイドブッシュ下端に亀裂及びピストン頂面に打痕

- ・ 吸気弁の弁棒が曲損して吸気弁の弁傘部の弁シートと弁座の間に隙間ができたことから、始動空気が同隙間から漏れ、圧縮できず、燃料運転に移行することができなかった。

- DC24Vバッテリーの点検は、定期的にDC24V系統に同バッテリーのみの給電を行い、電圧の確認をすることが望ましい。
- DC24Vバッテリーは、定期的に交換することが望ましい。

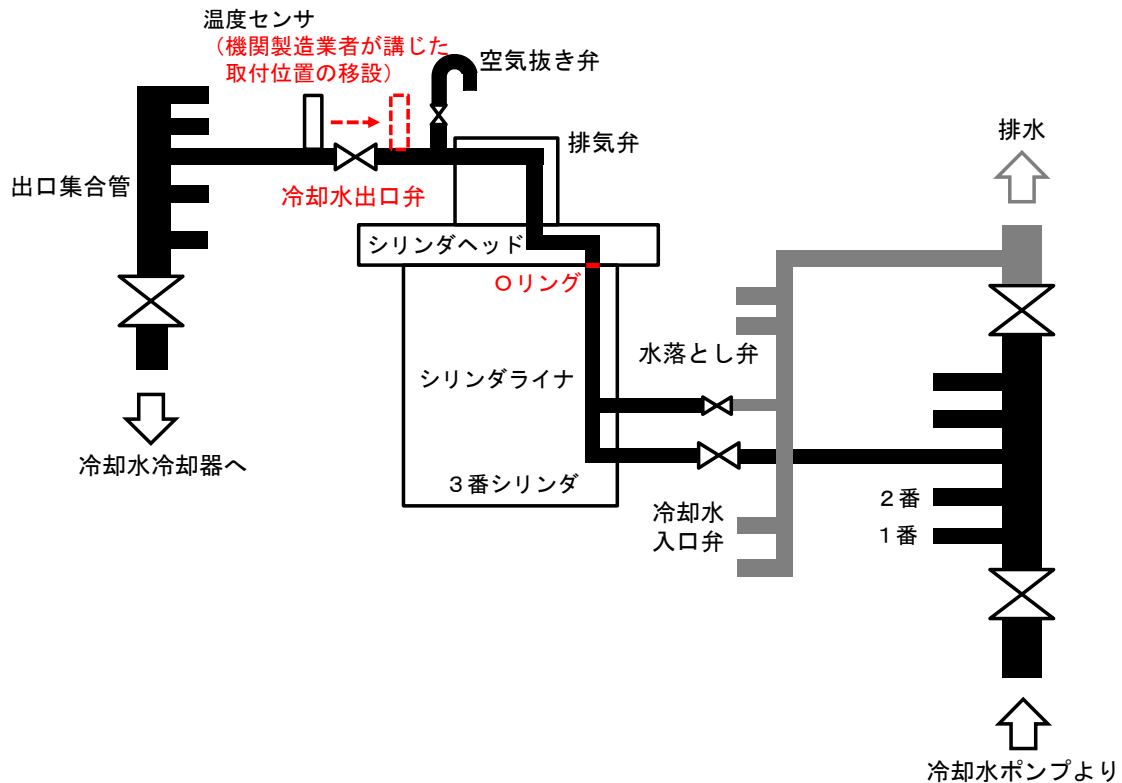
## 冷却水経路概略図

**主機 3 番シリンダの冷却水出口弁は開弁していなかった。**

**冷却水が流れないまま運転されたことから、冷却不足となってシリンダヘッドが過熱**

- “シリンダヘッド下部に装着されてシリンダヘッドとの隙間に冷却水通路を形成する水室金物の水密用 O リング”（以下「本件 O リング」）が炭化
- 水室金物周辺から冷却水漏れが生じた。

- ・ 冷却水出口管に取り付けられた温度センサによって検知される。
- ・ 温度調整弁の働きで約80℃に保たれるようになっており、88℃以上を検知すると冷却水温度上昇の警報装置が作動する。
- ・ 各シリンダに冷却水入口弁と冷却水出口弁とが装備され、個別に水落としができる構造であったが、冷却水温度のセンサが冷却水出口弁の下流に取り付けられていたことから、冷却水出口弁が閉塞するなどして水流が停止した場合、上流の温度変化が検知できなくなる可能性があった。

- 同型機種及び同様の冷却水配管を有する機種の使用者に対し、冷却水温度センサの取付位置を冷却水出口弁の上流側へ移設することで同種事故の防止を図ることができる旨の情報を提供した。

- 弁の開閉を伴う開放作業を行う場合は、作業者が途中で変わっても間違いが起らないよう、作業開始前に操作した弁を記録し、作業終了後に記録した弁が間違いなく復旧されていることを確認すること。

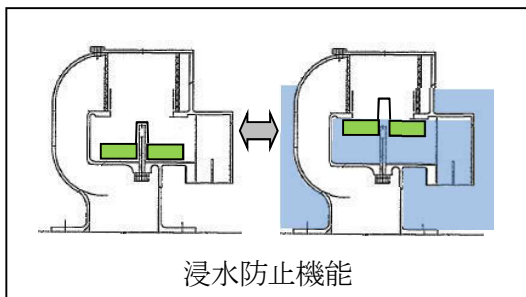
### 空気抜き管管頭金物の概念図

- ・上甲板の左舷側通路に設置（甲板上の高さ760mm）され、通常はキャンバス製のカバーが掛けられていたが、**海上が時化れば海水がかかるような場所であり、先端の管頭金物内部に腐食を生じていた。**
- ・空気抜き管の管頭金物は、円形状の弁により外部からの海水の混入を防ぎ、左舷3番A重油タンク内の圧力が上昇すると外部に空気が抜ける構造になっていた。

**左舷3番A重油タンクに、空気抜き管の管頭金物から海水が混入した。**

- 空気抜き管の管頭金物までの甲板上の高さを760mmから1,400mmに伸ばした。
- 空気抜き管の管頭金物を、フロートボール入り自動開閉型管頭金物に取り替えた。

- 燃料サービスタンクのドレン抜きを適宜行い、ドレンの混入の有無を確認すること。
- 甲板上の空気抜き管の管頭金物の点検及び整備を定期的に行うこと。

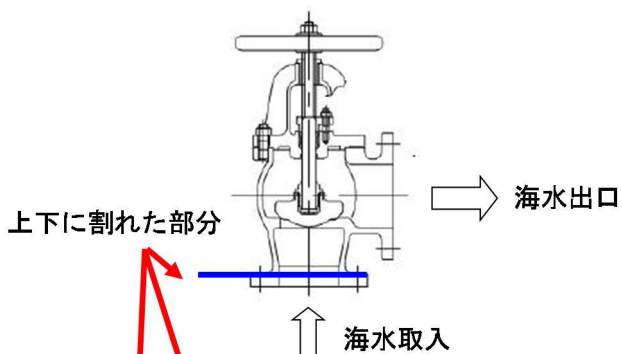
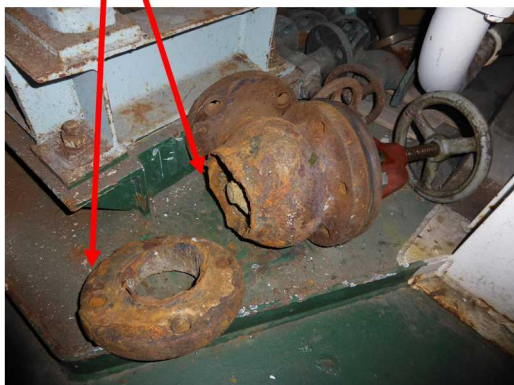
〈 冷却海水取入弁 〉

- ・本船は、冷却海水取入弁に海水出口管を取り付ける際、**弁側と海水管側のフランジが合わず、ボルト穴がずれており、海水管に鉄棒などを掛けてフランジ同士を合わせて取り付けていた。**
- ・本件取入弁の摺り合わせ整備 平成25年3月入渠時

- ・冷却海水取入弁は、**下部に歪<sup>ひずみ</sup>が生じて応力が掛かり、応力腐食割れによって破口が生じた。**
- 事故後、冷却海水取入弁を取り外そうとしたところ、腐食しており上下に割れた。

- 入渠して全てのシーチェスト付きの弁が開放点検され、右舷及び左舷シーチェストの肉厚計測等の点検が行われ、配管に取合いの悪い箇所が認められたため、修理を行った。

- 海水管を取り付ける際、海水弁に歪が生じないようにすること。
- 機関室の見回りを行う際、機関室の底面を清浄な状態に保ち、海水管からの海水漏えいなどによるビルジ量の増加に注意すること。

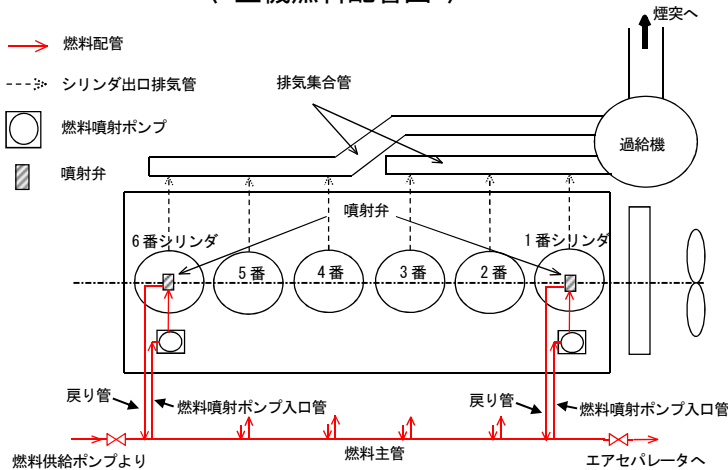
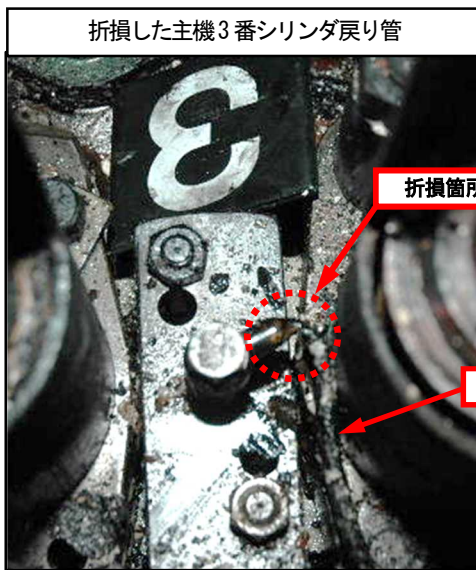
〈 主機燃料配管図 〉

- ・戻り管は、噴射弁拔出し整備時、戻り管取付けボルトが緩められ、また締め付けられる際にボルトと一緒に回転し、取付部付近が曲げ伸ばしの力を繰り返し受けた結果、大きく曲げられていた。
- ・特に変形した部分の強度が低下していた3番シリンダ戻り管に主機の振動が加わり、最も強度が低下していた噴射弁取付け部の曲がり部付近で折損した。
- ・燃料油（A重油）は、燃料供給ポンプで約2.0～2.5 kg/cm<sup>2</sup>に昇圧されており、折損部から約2.0kg/cm<sup>2</sup>の圧力で燃料油が噴出した。

折損部から噴出した燃料油は排気集合管に降りかかり、防熱材に染み込んで排気管表面に触れ、酸化して空気と混合して発火温度に達し、発火した。

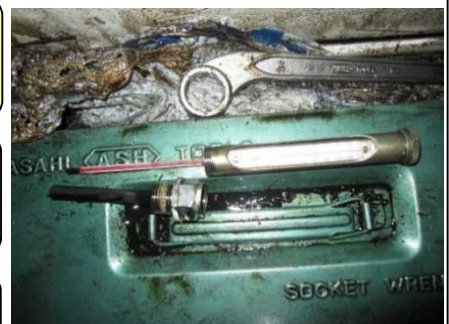
- ・1/E が主機潤滑油冷却器潤滑油出口側の温度計を取り替えようとしたところ、**同温度計取付け用の感温外筒が外れ、温度計取付け座から主機潤滑油が噴出した。**

主機潤滑油冷却器下で発見された温度計、ケース枠及び感温外筒
