## 旅客船ビートル衝突(海洋生物)

事故発生:平成28年1月8日

報告書公表:平成29年7月27日

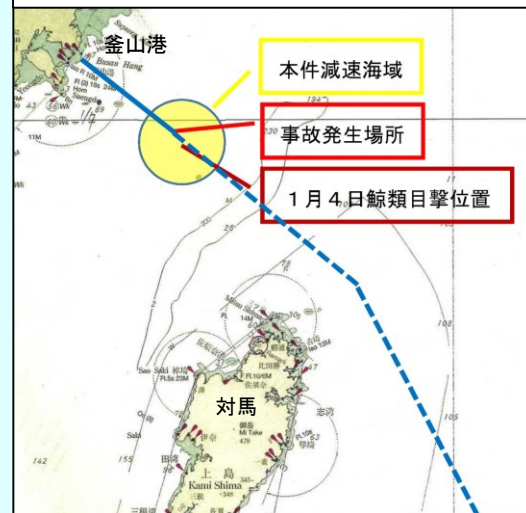
本件減速海域設定状況図(抜粋)

本事故は、JR九州高速船株式会社が平成28年1月4日に設定した鯨類などとの衝突に対する安全対策として減速航行などの実施を行う減速海域において、本船が、巡航速度(40ノット)で航行中、至近で海洋生物を発見したため、転舵したものの海洋生物と衝突したものと考えられる。

本船が、至近で海洋生物を発見したのは、本船の船長が‘減速航行、見張りの強化、旅客に対するシートベルト着用周知放送の実施など’(鯨類警戒航行)を指示せず、見張りの強化が行われずに航行したことが関与した可能性があると考えられる。

本船の船長が鯨類警戒航行を指示しなかったのは、JR九州高速船株式会社が、鯨類警戒航行の実施要領を安全管理規程に定めて周知徹底を図っていなかったこと、減速航行実施に伴う許容される遅延時間を伝えていたこと及び鯨類警戒航行の実施状況の把握をしていなかったことが関与したものと考えられる。

- 1 鯨類警戒航行の実施について、安全管理規程で定めること。
- 2 各船に対し、設定した減速海域における鯨類警戒航行を励行させること。
- 3 各船における鯨類警戒航行の実施状況が把握できる管理体制を構築すること。
- 4 客室内における緩衝材の取付け及び鯨類警戒航行時のテーブルの格納等を進めること。

- ・ 鯨類視認情報のメール送信に加え、減速海域設定書を配付することとした。
- ・ 安全管理委員会(年2回以上開催)において鯨類警戒航行の励行について周知を図ることとした。
- ・ 鯨類警戒航行の励行が認められない場合は、電話や訪船により指導することとした。

- ・ 運航管理者等がAIS(船舶自動識別装置)情報で減速航行を確認することとした。
- ・ 減速海域設定書に、鯨類警戒航行の実施項目についてチェック欄を設け、船長がチェックし、運航管理者または代理者が確認することとした。

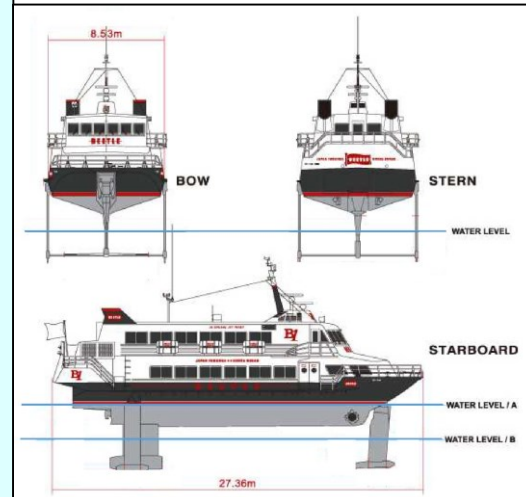
一般配置図

旅客が負傷を負ったのは、シートベルトの未着用あるいは適切な着用をしていなかったことから、座席に落下するなどし、また、シートベルトを着用していたものの、テーブルを展開していたこと及び肘掛けに緩衝材が設置されていなかったことから、固定されていない上半身がテーブル等に当たったことによる可能性があると考えられる。

- ・ 緩衝材の取付けが必要な座席の肘掛け上部に緩衝材を取り付けた。
- ・ 減速航行を実施する際、旅客に対し、テーブル格納の協力依頼(船内放送及び口頭)を実施することとした。
- ・ テーブル格納時の旅客に配慮し、各席にドリンクホルダーを増設した。
