【重大インシデントの概要】

発生日:平成29年12月11日

場所:東海道新幹線 名古屋駅構内

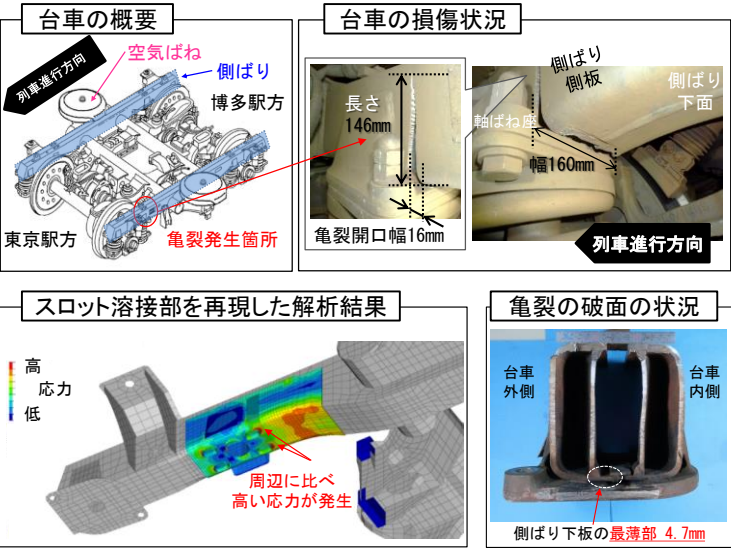
○ 同台車の台車枠の側ばりに亀裂が発見された。

- 亀裂の起点は、側ばり下面に軸ばね座を取り付けている2箇所のスロット溶接部近傍と推定される。
- 台車枠の製造時における側ばり下面の研削(通常の板厚は7mm以上のところ、当該は最薄部4.7mm)、軸ばね座下面への肉盛溶接が、スロット溶接部の割れ、疲労亀裂の発生及びその進展に関与していた可能性が考えられる。側ばり下面の研削は、亀裂進展速度に影響すると考えられる。
- 亀裂発生箇所付近を実物の構造(側ばりと軸ばね座を重ねて接合する構造)にモデル化して解析を行ったところ、亀裂起点付近は、周辺に比べて高い応力が発生する状況が見られた。
- 空気ばね内圧の記録から、前日には亀裂が側ばりの剛性に影響する程度に進展していたと考えられ、当日は他の台車部品に影響を及ぼす程度まで亀裂が広がったと考えられる。

設計上の強度が確保されるよう、製造管理を徹底すること。製造上の問題が発生し、部材の加工等により対処する場合は、安全性への影響を評価するなど、健全な製品のみが実使用に供される仕組みとして、確実に実施できる体制を整えること。
- ② 設計・検証

新規構造で設計する台車枠の強度解析においては、可能な限り実物に近い構造を再現し、高い応力が発生する箇所の傾向を把握することを検討すること。また、既存の台車枠においても、必要な場合には、強度設計時のモデルを確認し、同様のことを検討すること。
- ③ 検査

台車の定期検査に関し、高い応力が発生する箇所の傾向を把握した上で、溶接継手等に対する安全率を踏まえて、探傷検査箇所の追加を検討すること。また、亀裂が進展し部材を貫通しても、他の部材により、その状況が外から見えない範囲に高い応力の傾向が見られる箇所がある台車枠は、超音波探傷等の実施を検討すること。
- ④ 異常検知

亀裂等による台車の異常について、空気ばね内圧のデータ等を有効活用し、乗務員等に知らせる仕組みを検討すること。
