平成 30 年 8 月 28 日  
運輸安全委員会

### 走錨事故等の防止に関する情報提供について

# 走錨事故等の防止に向けて

運輸安全委員会事務局 首席船舶事故調査官

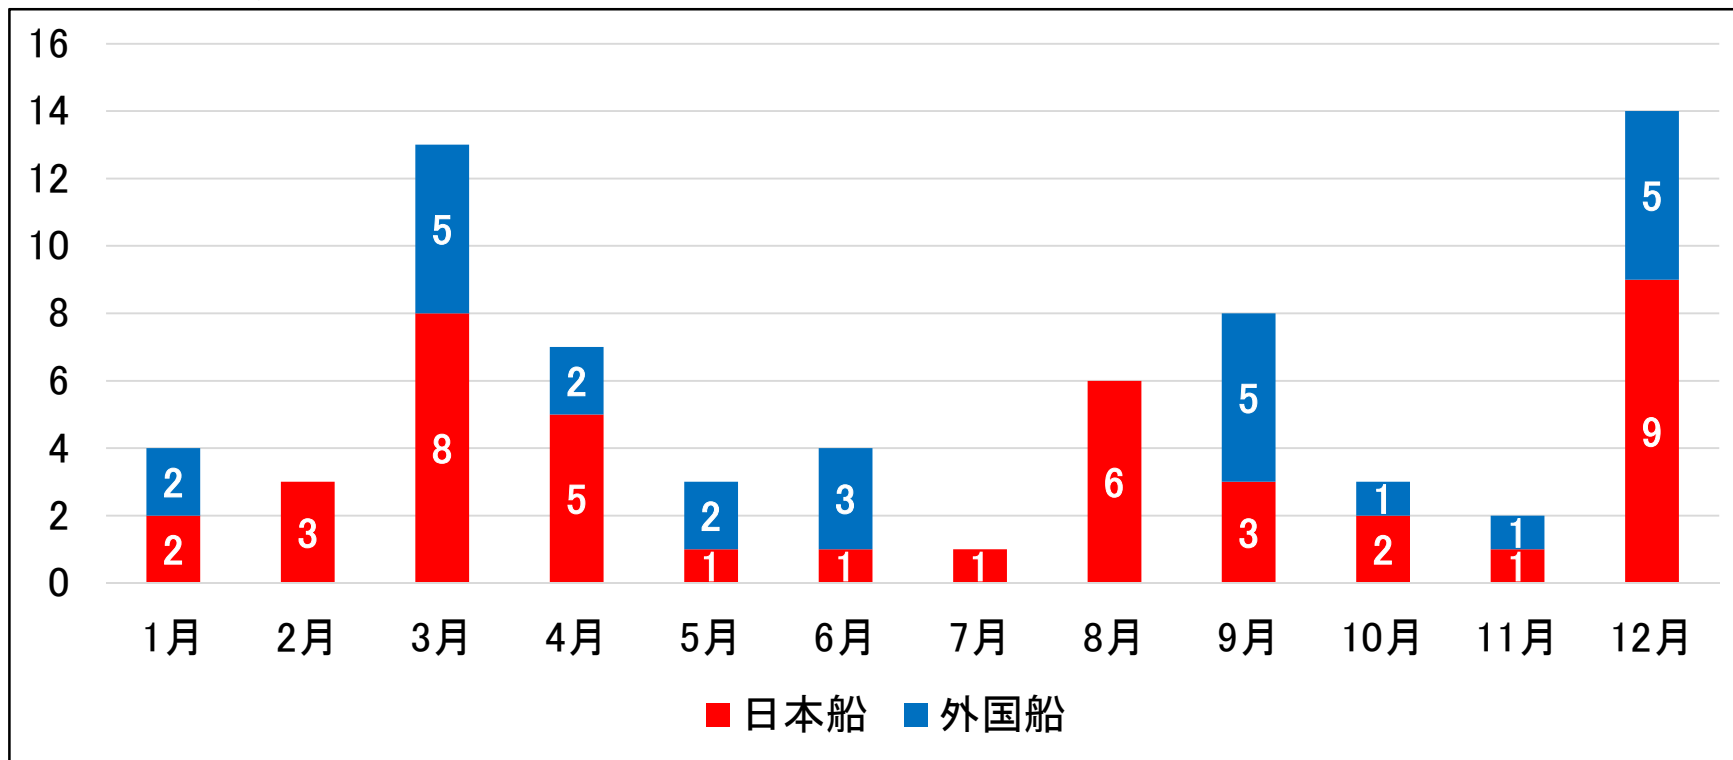
(1) 発生月の状況をみると、3月が13件、8月・9月が15件、12月が14件と多く発生していた。8月・9月は台風、3月・12月は低気圧の通過といった特徴が挙げられる。

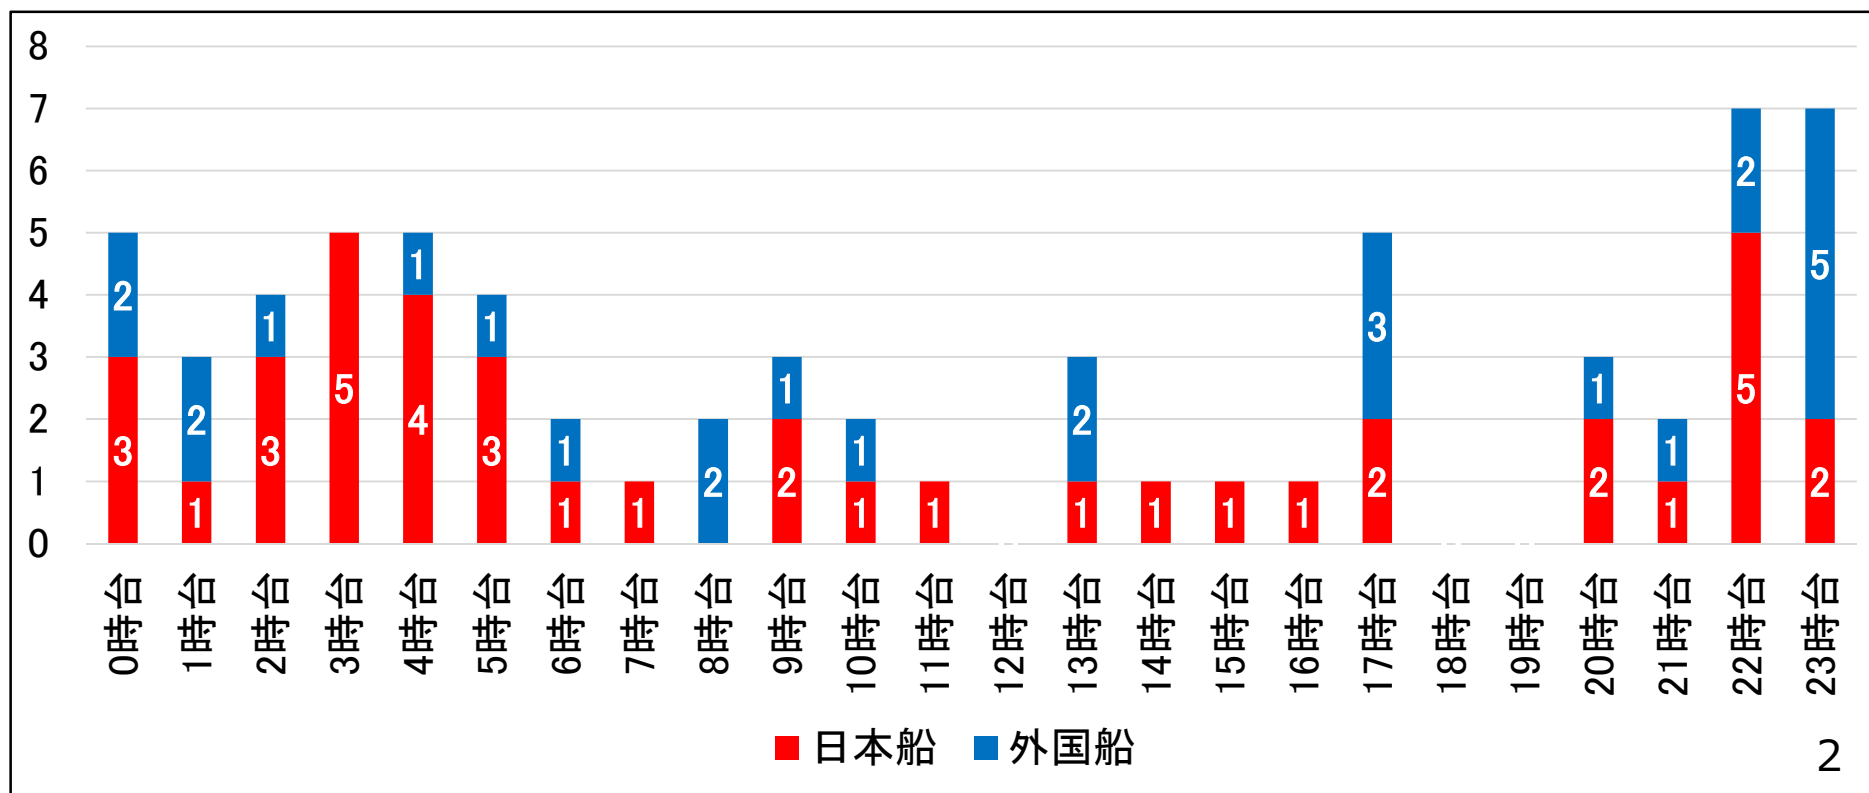
(2) 発生時間帯をみると、22時台から5時台の深夜・早朝に多かった。

このうち、0時台から5時台に発生の日本船19隻では、15隻が守錨当直を配置していなかった。

対象船舶68隻のうち、守錨当直の配置の状況が判明した52隻は、日本船30隻では、当直ありが7隻、当直なしが23隻で、外国船22隻では、すべて当直ありであった。

守錨当直を配置していない場合、自船の状況を早期に確認できず、最新の気象・海象情報入手できないことから、走錨を防ぐ措置の時機が遅れるなどして、事故等に至っている。

- (1) 気象・海象情報を適確に入手し、予想される気象・海象状況、海域及び底質に応じて、
  - ① 十分な錨鎖の伸出、振れ止め錨の使用、双錨泊等を検討すること。
  - ② 守錨当直を配置すること。
- (2) 錨泊船の密集した海域では、予想される気象・海象状況、海域及び底質に応じた錨泊を実施できない可能性を考慮し、別の泊地への転錨又は漂泊を検討すること。
- (3) 沿岸海域では、走錨のおそれのある船舶は、自船の状況を早期に確認できることなどから、AISの設置を検討すること。
- (4) 安全管理マニュアルや停泊当直等の手順書に、走錨への注意に関する事項が十分記載されていない場合には、具体的な走錨対策を記載すること。
- (5) 外国船については、船舶代理店等の関係者が、気象・海象情報及び別の泊地に関する情報を積極的に提供すること。

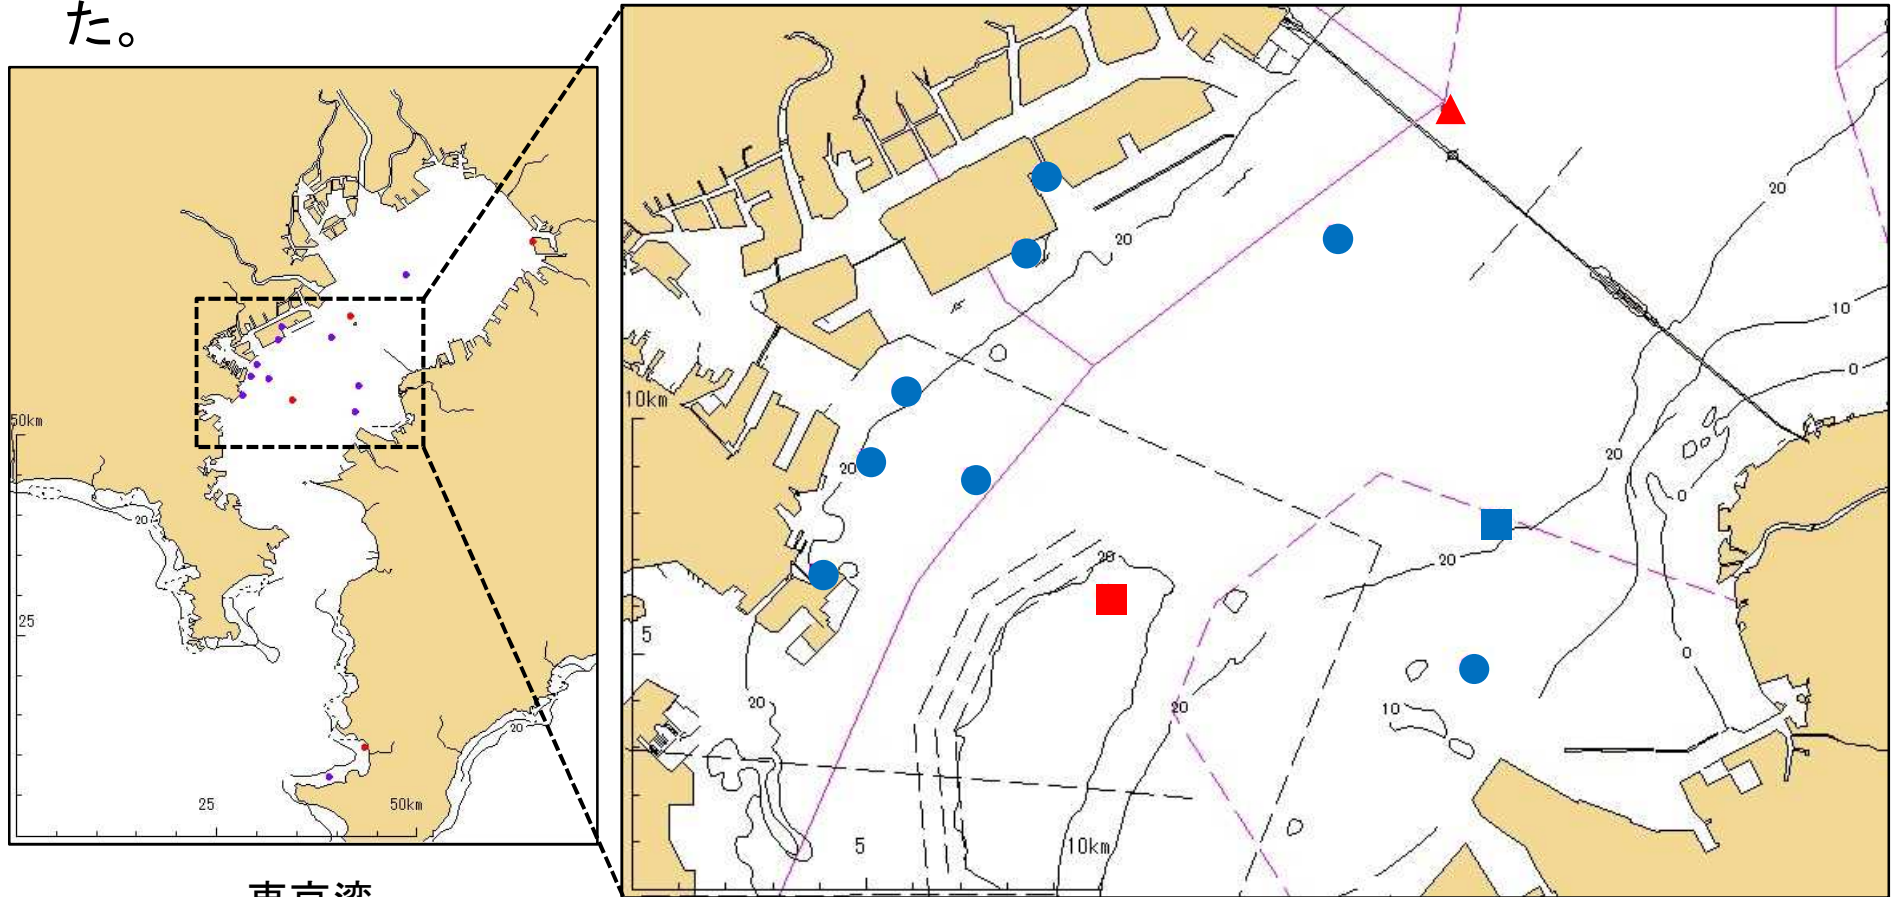
東京湾

対象船舶68隻の発生場所をみると、東京湾で15隻、別府湾で3隻、室蘭港で3隻などであった。

東京湾の15隻のうち、11隻は中ノ瀬付近で、そのうち9隻が外国船であった。

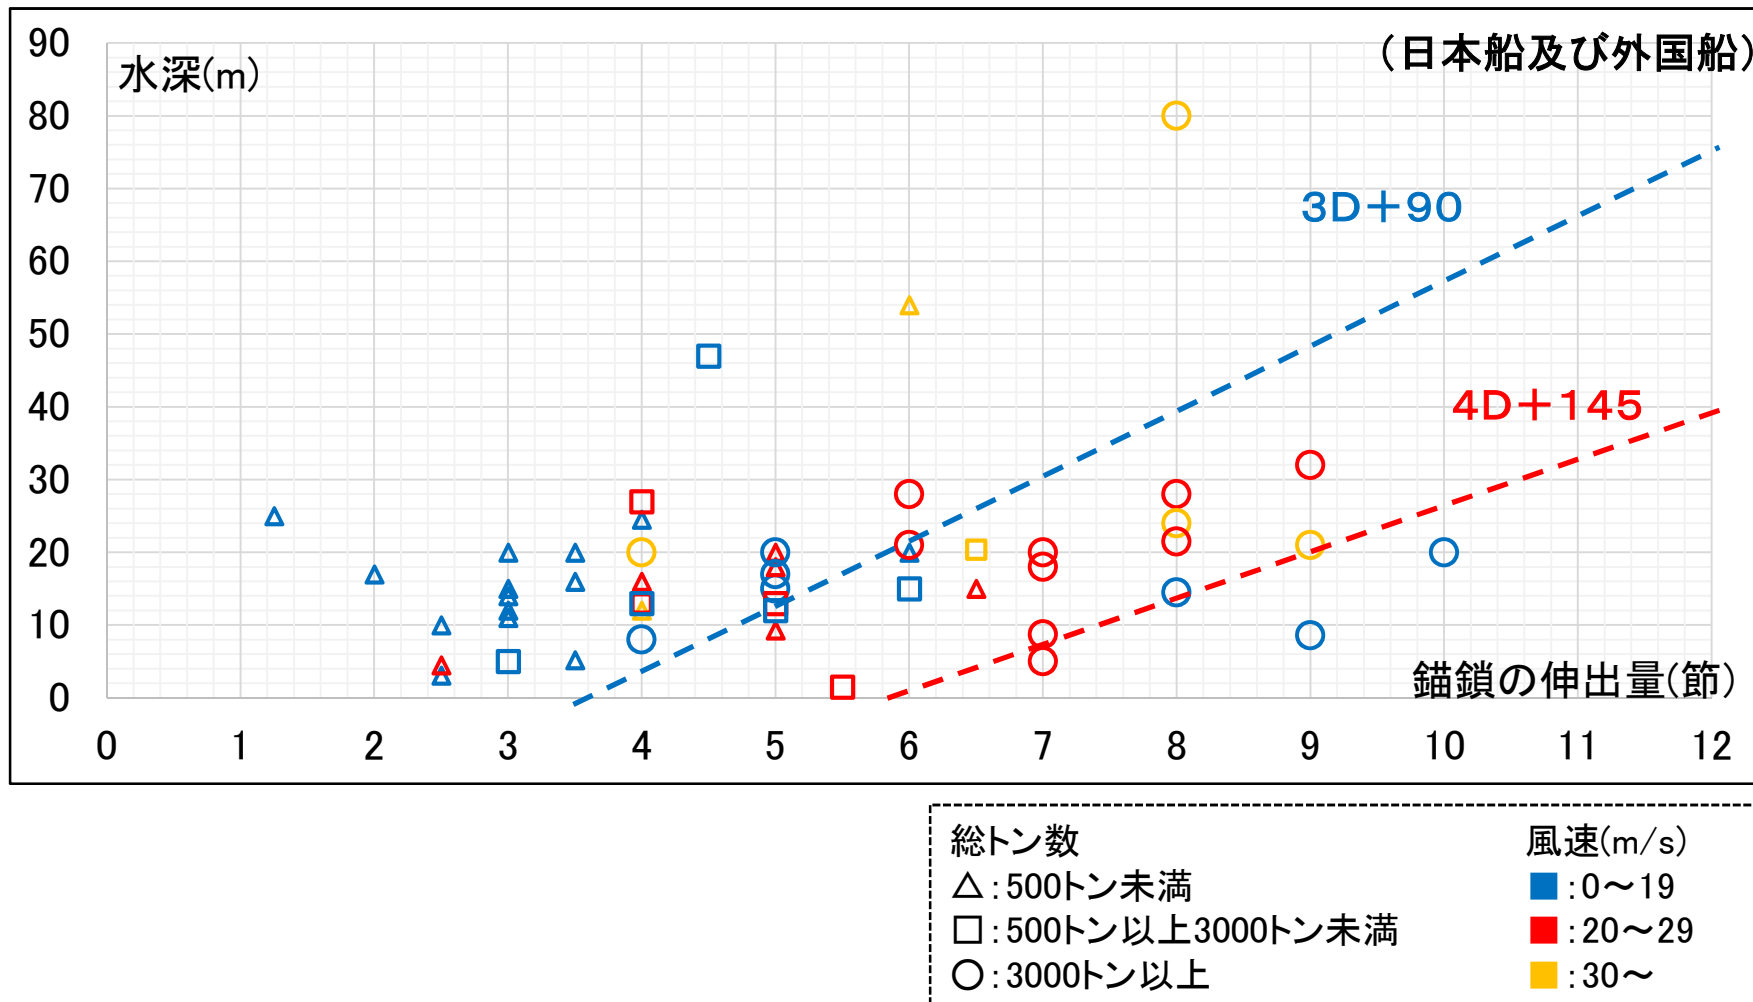
対象船舶68隻のうち、状況が判明した52隻について、水深と錨鎖の伸出量の関係と、総トン数と風速について図示した。なお、51隻は単錨泊であった。走錨した船舶の多くは、「3D+90」及び「4D+145」を示す直線よりも左に位置しており、錨鎖の伸出量が少ない状況であった。なお、錨鎖1節の長さは25mとしている。

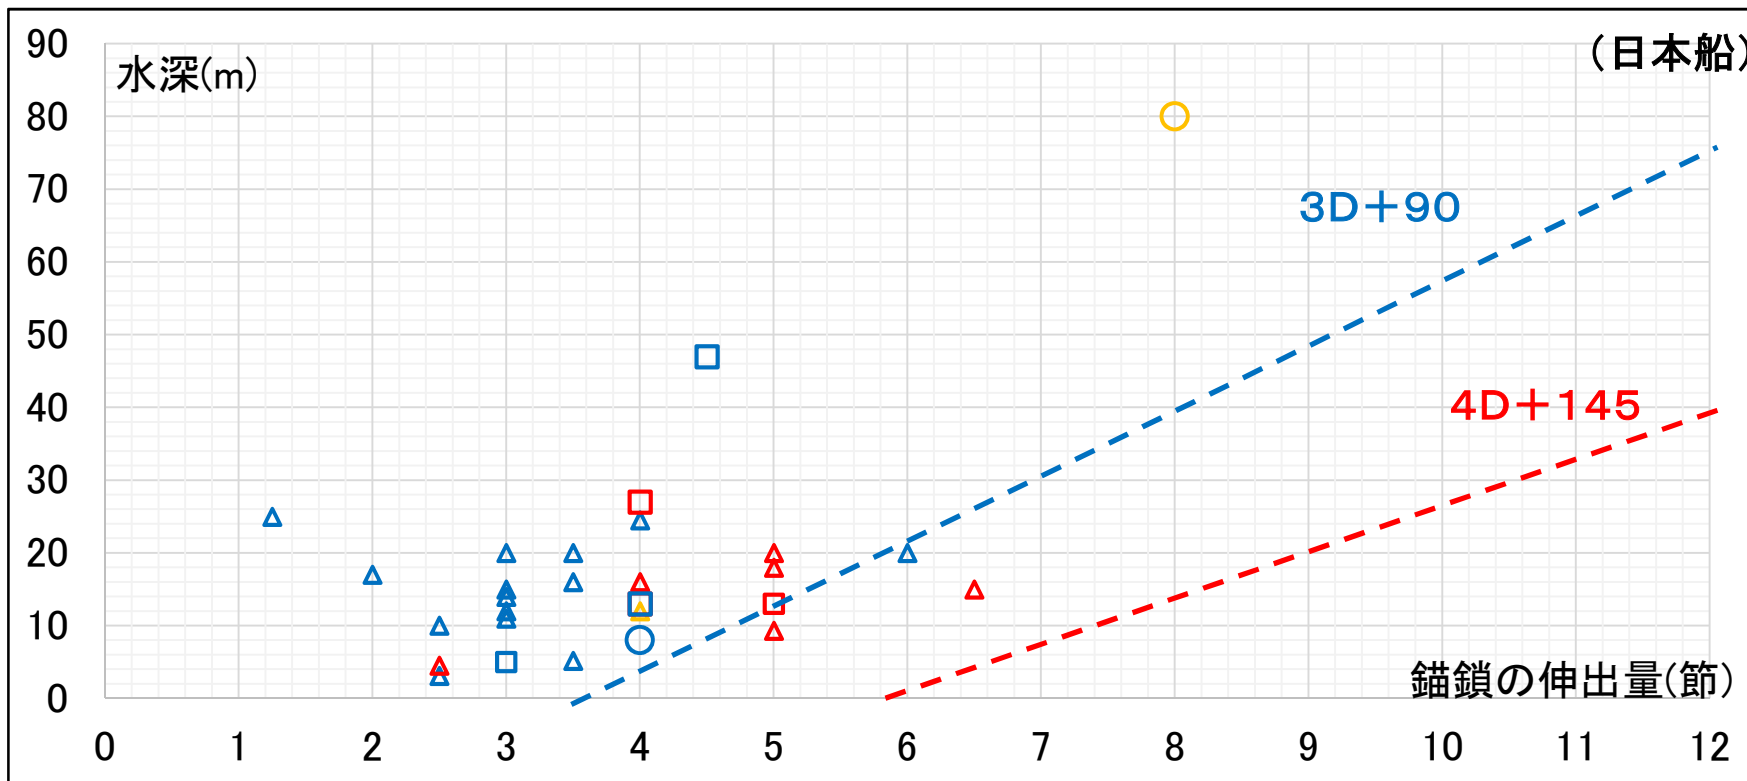
次に、状況が判明した日本船29隻についてみると、総トン数500トン未満の船舶で、風速19m/s以下が多く、25隻は「3D+90」の直線よりも左に位置しており、錨鎖の伸出量が少ない状況であった。  
 なお、28隻は単錨泊であった。

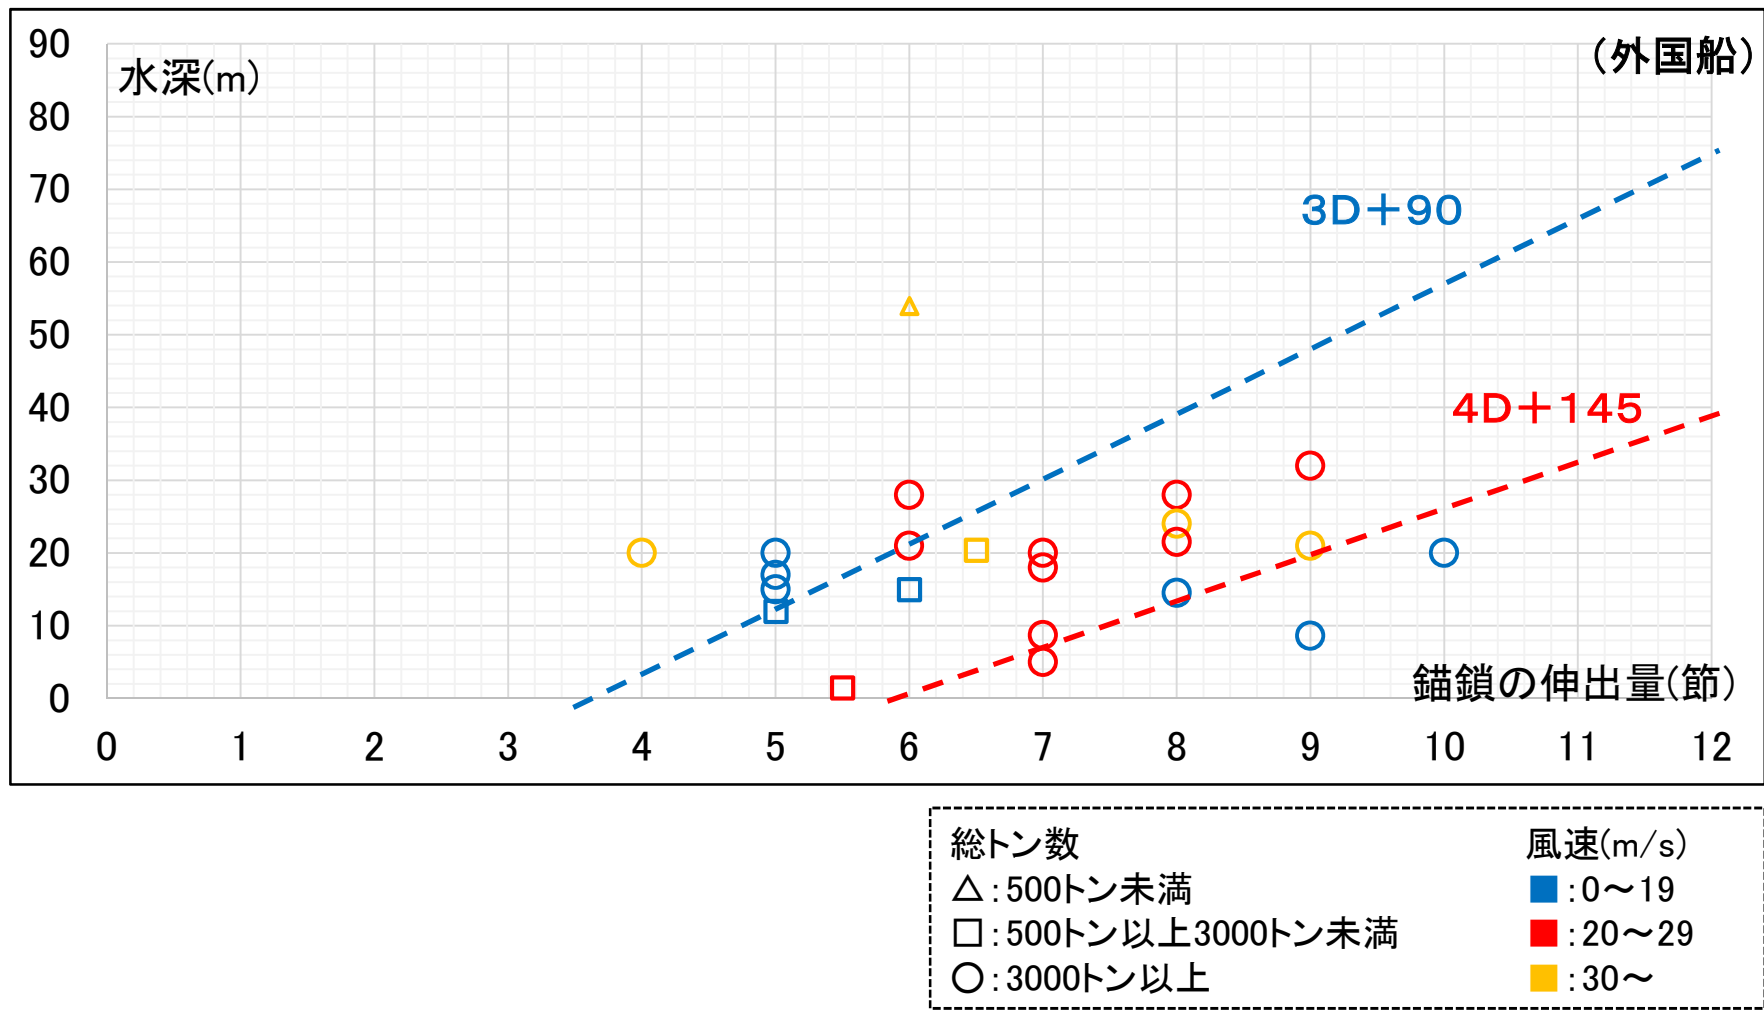
また、状況が判明した外国船23隻についてみると、総トン数3000トン以上の船舶で、風速20m/s以上が多く、20隻は「4D+145」の直線よりも左に位置しており、錨鎖の伸出量が少ない状況であった。  
 なお、23隻すべて単錨泊であった。
