旅客船につぼん丸衝突(港内施設)事故について

本資料は、現時点において判明している事実情報を記したものであり、関係者の口述内容に関する情報は含まれていない。

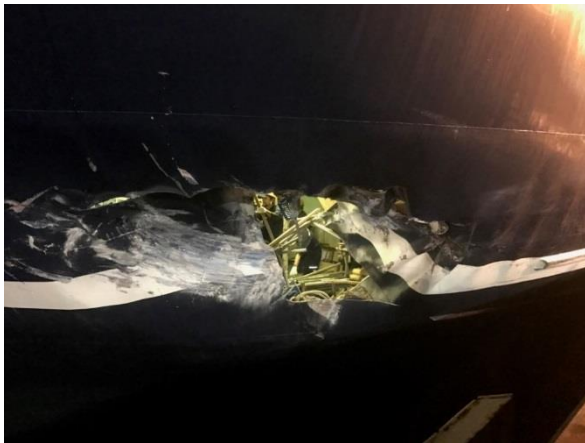
<右舷船尾部の破口>

仮修理前の破口箇所の外観

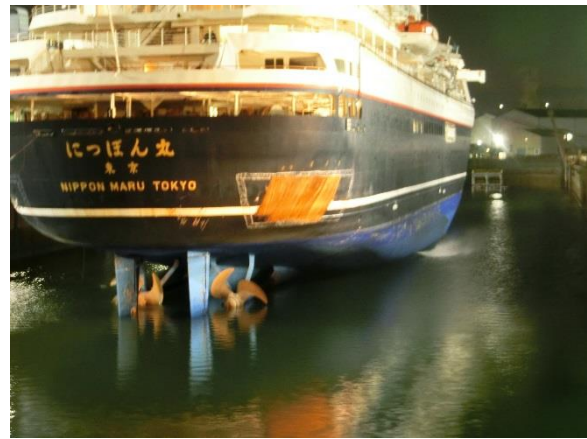
ドック入渠時の船尾部の外観
(仮修理後)

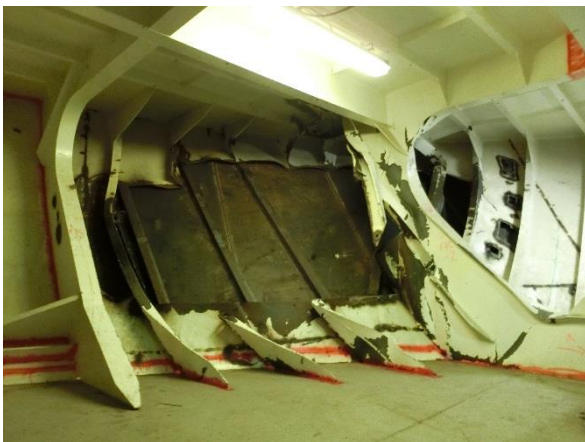
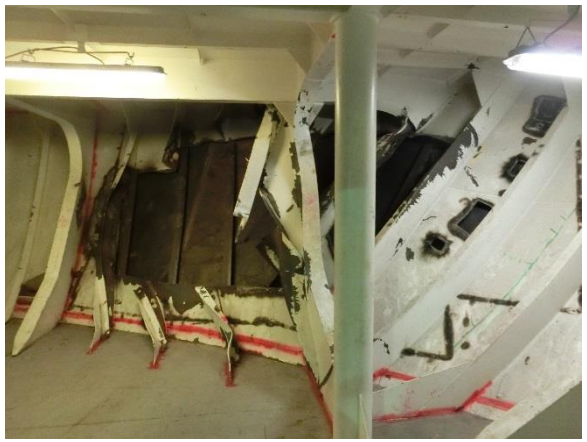
仮修理後の破口箇所の内観
