運輸安全委員会年報 2019

ANNUAL REPORT 2019

運輸安全委員会
Japan Transport Safety Board

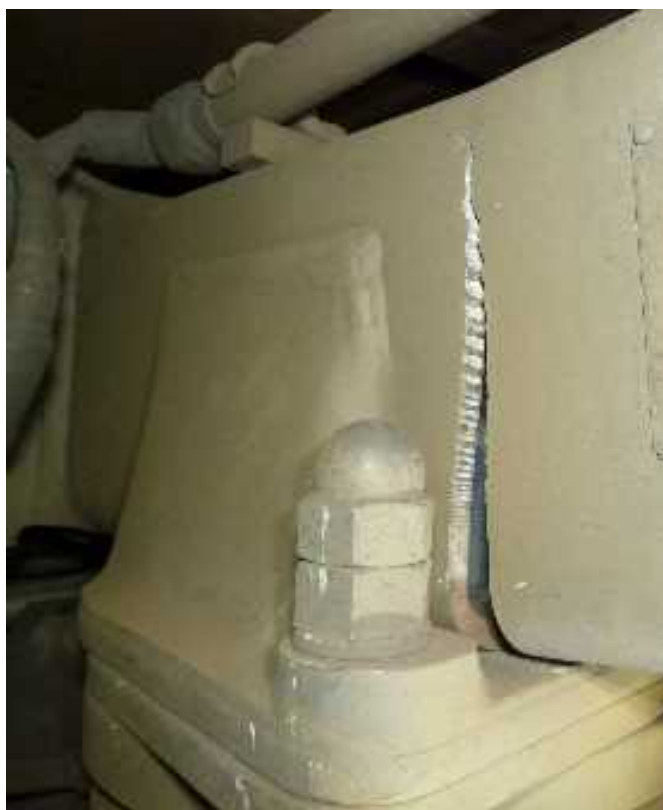
○新幹線の台車亀裂に関するシミュレーション解析（鉄道）

この重大インシデントは、新幹線車両を支える車輪や駆動用のモーター等を取り付けた台車枠に亀裂が生じたものです。

調査において、台車枠に亀裂が発生した要因を確認するために、試験体を用いて疲労破壊試験を行うとともに、亀裂の進展状況を推定するためのシミュレーション解析や、台車枠の高い応力が発生する箇所を推定するためのシミュレーション解析を行いました。また、新たな視点として、車両データ記録装置に記録された空気ばね内部の空気圧から台車枠の変形等の影響を分析し、亀裂の進展を推定する手法を提示しました。

これらの解析・分析から、亀裂の発生は台車枠の製造時の不適切な加工が要因となり、車両寿命より短い期間で亀裂が進展したことが分かりました。

この結果を基に、当委員会から国土交通大臣に対して、台車枠の製造過程や設計・検証の各段階で必要な措置をとるように求めました。具体的には、製造管理を徹底することのほか、製造上の支障や困難性の問題が発生した場合には、その対処方法が安全性にどのような影響を及ぼすかを評価するよう求めました。（64頁参照）

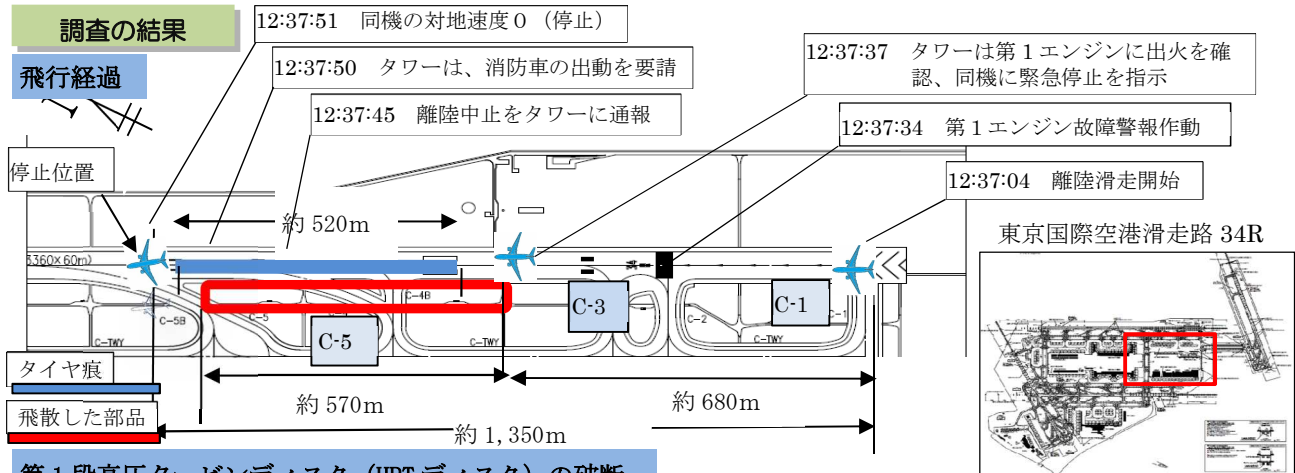
第1段高圧タービンディスク（HPT ディスク）の破断

概要：(株)大韓航空所属ボーイング式777-300型HL7534は、平成28年5月27日（金）、同社の定期2708便として東京国際空港滑走路34Rから金浦国際空港に向けて離陸滑走中、12時38分ごろ、第1（左側）エンジンに火災が発生したことを示す警報が作動したため、離陸を中止し、同滑走路上に停止して、非常脱出を行った。同機には、機長ほか乗務員16名及び乗客302名の計319名が搭乗していたが、この非常脱出の際に乗客40名が軽傷を負った。

- HPTディスク後面のU字型溝に生じた段差が見逃されたまま出荷。
←製造ミス及びインスペクターの確認ミス（重点箇所として指定されていなかった。）
- HPTディスク亀裂発生←飛行ごとの繰り返し応力の作用による。
- 蛍光浸透探傷検査において亀裂が発見できず（→亀裂進展）。
- ←作業員及び検査員が重要性の高い箇所を重要視しU字型溝の段差を見逃した可能性。

原因（抄）：本事故は、同機の離陸滑走時に第1（左側）エンジンの第1段高圧タービン・ディスクが破断し、その破片がエンジンケースを貫通したことにより、エンジン火災が発生したものと推定される。

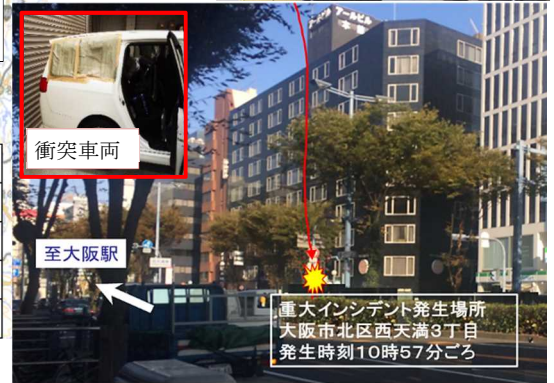
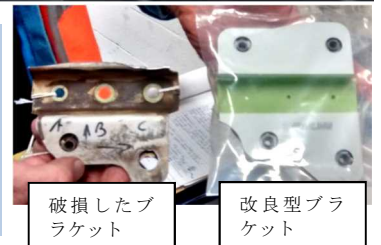
使用されていたブラケット破損状況とパネル脱落

○ブラケット（パネルと機体を固定する部材）は改良前のもの。

- ・ブラケットの破断面に疲労破壊の痕跡。

○改良型ブラケットに交換されていなかった。

改良前のブラケット破損やパネル落下の事例を受け、機体製造者は2件のSBを発行したが、当該機の777-200型には発行されていなかった。

ブラケットのフランジ部に繰り返しの曲げ応力となって作用し疲労破壊に至った。

同パネルが脱落したことについては、同パネルの前方上部を機体側に押さえつけて固定するためのブラケットが破損し同パネルの前方上部と機体との間に隙間が生じ、流れ込んだ空気の圧力及び振動によって同パネルが脱落したものと推定される。

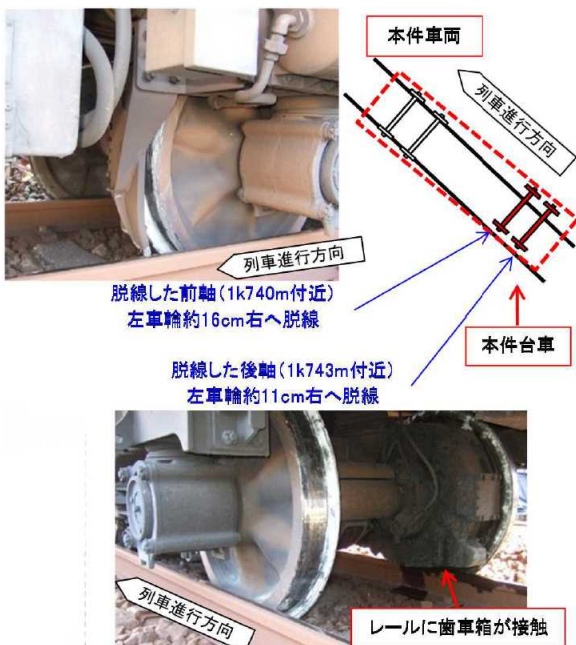
(本件台車本件亀裂発生箇所)

亀裂は、脱線前に台車右側側ばりの下面から側面上部程度まで達していたと考えられ、台車前軸右車輪の輪重が減少して、管理値を超える輪重のアンバランスが発生していたと考えられる。

右レール上にオイル状のものが本件台車後軸歯車箱まで続いていたこと及び同歯車箱が損傷していたことから、右レール上に同歯車箱が接触しながら走行した可能性が考えられる。

列車の車掌は本事故発生後に焦げ臭いにおいと白い煙が認められたと口述しているが、焦げ臭いにおいについては、損傷した歯車箱から漏れたオイルが、歯車箱とレールの接触による発熱で蒸発したことにより発生したものと考えられる。また、白い煙については、同車掌が確認したときには消えていたことから、脱線した車輪がPCまくらぎ上やバラスト上を走行したことにより発生したものと考えられる。

原因(抄)：本事故は、列車の前から5両目の後台車右側側ばりに下面から側面上部に達する亀裂が生じていたため、前軸右車輪の輪重が減少して、輪重のアンバランスが拡大していたこと及び半径178mの左曲線への進入によって同車輪の横圧が増加したことにより、同車輪が右レールに乗り上げて右へ脱線したものと考えられる。

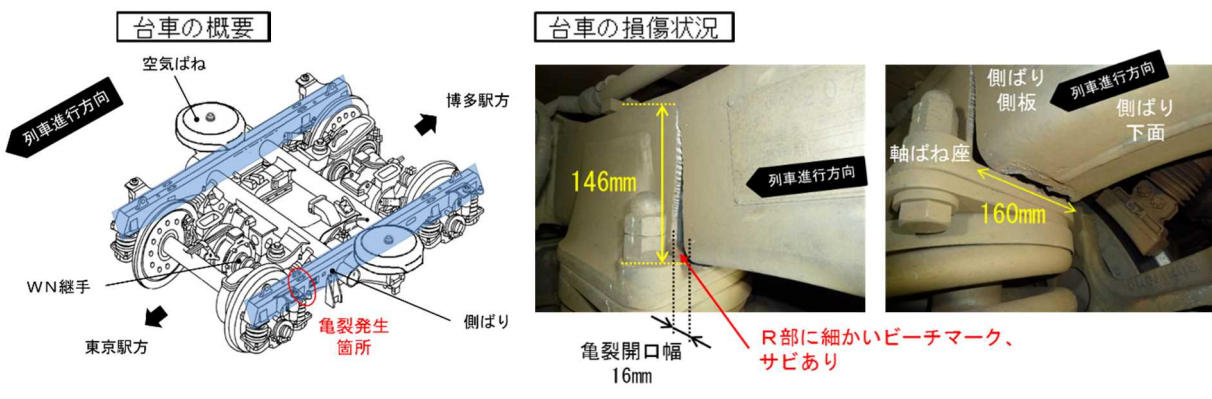
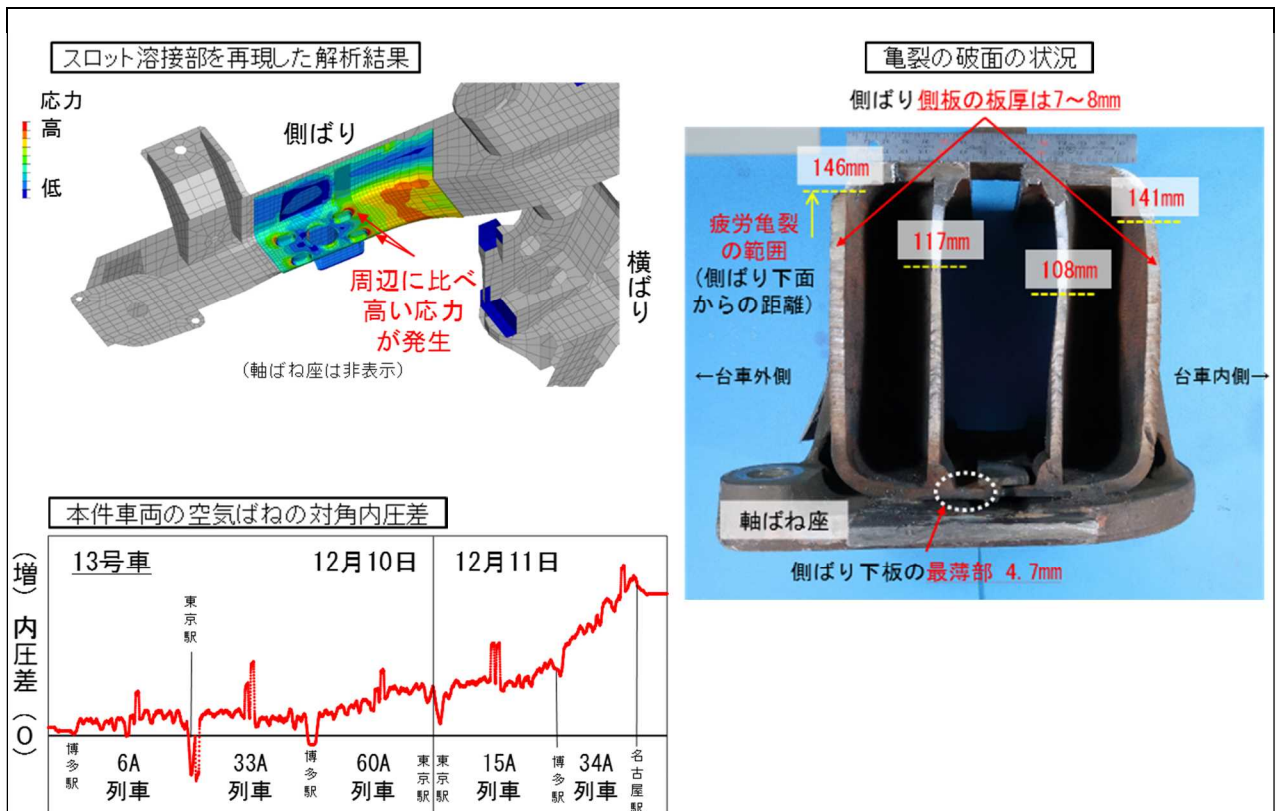
その後、当該車両を車両基地（名古屋車両所）に移動させるための作業を行っていたところ、23時40分ごろ、4両目車両の前台車の台車枠左側の側ばりに亀裂が発見された。

- ・ 亀裂の起点は、側ばり下面に軸ばね座を取り付けている2箇所のスロット溶接部近傍と推定される。
- ・ 台車枠の製造時における側ばり下面の研削（通常の板厚は7mm以上のところ、当該は最薄部4.7mm）、軸ばね座下面への肉盛溶接が、スロット溶接部の割れ、疲労亀裂の発生及びその進展に関与していた可能性が考えられる。側ばり下面の研削は、亀裂進展速度に影響すると考えられる。
- ・ 亀裂発生箇所付近を実物の構造（側ばりと軸ばね座を重ねて接合する構造）にモデル化して解析を行ったところ、亀裂起点付近は、周辺に比べて高い応力が発生する状況が見られた。
- ・ 空気ばね内圧の記録から、前日には亀裂が側ばりの剛性に影響する程度に進展していたと考えられ、当日は他の台車部品に影響を及ぼす程度まで亀裂が広がったと考えられる。

- (1) 台車の定期検査における磁粉探傷や浸透探傷を用いた探傷検査については、高い応力が発生する箇所を把握した上で、溶接継手等に対する安全率を踏まえて、探傷検査の指定箇所の追加について検討すること。
- (2) 亀裂が進展し部材を貫通しても、他の部材により、その状況が外から見えない範囲（磁粉探傷や浸透探傷による検査ができない範囲）に高い応力の傾向が見られる箇所がある台車枠は、適切な頻度で当該箇所の超音波探傷等を実施することについて検討すること。

亀裂等の台車の異常な状態を早期かつ適確に検知できるよう、空気ばね内圧のデータ等を有効活用し、乗務員等に異常を知らせる仕組みを検討すること。

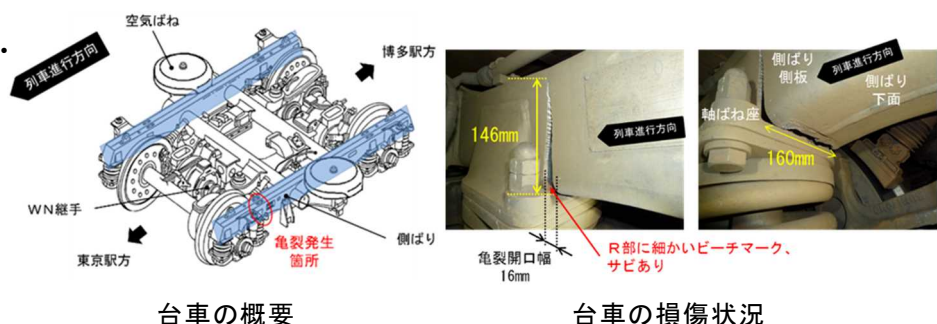
台車の損傷状況

調査中の本件鉄道重大インシデントについて、これまでの調査において、台車の亀裂に関し、同種事態の再発防止を図るために有益な情報が認められたことから、国土交通大臣に対して6月28日に経過報告を行なったうえで公表しています。
