# 運輸安全委員会 年報 2020

Annual Report 2020

運輸安全委員会

Japan Transport Safety Board

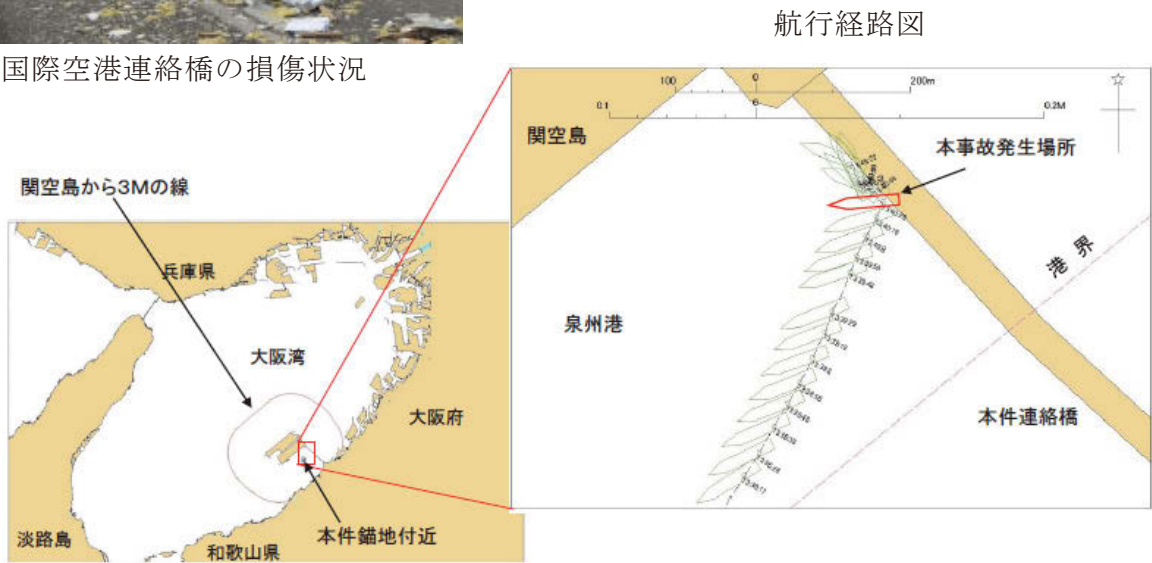
関西国際空港連絡橋の損傷状況

宝運丸は、右舷船首部の甲板の圧壊等を生じ、また、関西国際空港連絡橋は、道路桁の橋梁部に曲損、破口、擦過傷等を、鉄道桁に架線柱の倒壊、レールのゆがみ等を、ガス管の破口等をそれぞれ生じたものの、乗組員に死傷者はいなかった。

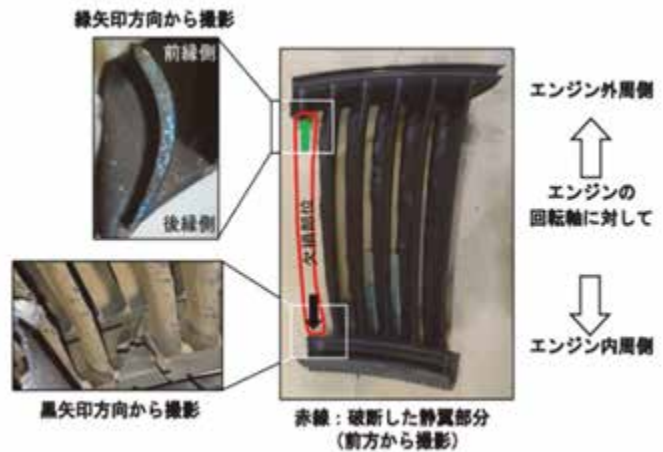
そのほか、令和元年 10 月 31 日に報告書を公表した旅客機（ボーイング式 777-300ER 型）のエンジンが破損した重大インシデント調査（53 ページ参照）では、国立研究開発法人物質・材料研究機構（NIMS）へ、エンジンを機体へ取り付けるための構造部材であるタービン・リア・フレームに発生した開口について解析していただいた結果、当該エンジンの低圧タービンの複数段の静翼及び動翼の破片の一部がタービン・リア・フレームに衝突して開口が発生したと原因を推定することができました。

2 L P T 第 5 段静翼セグメントの欠損した静翼

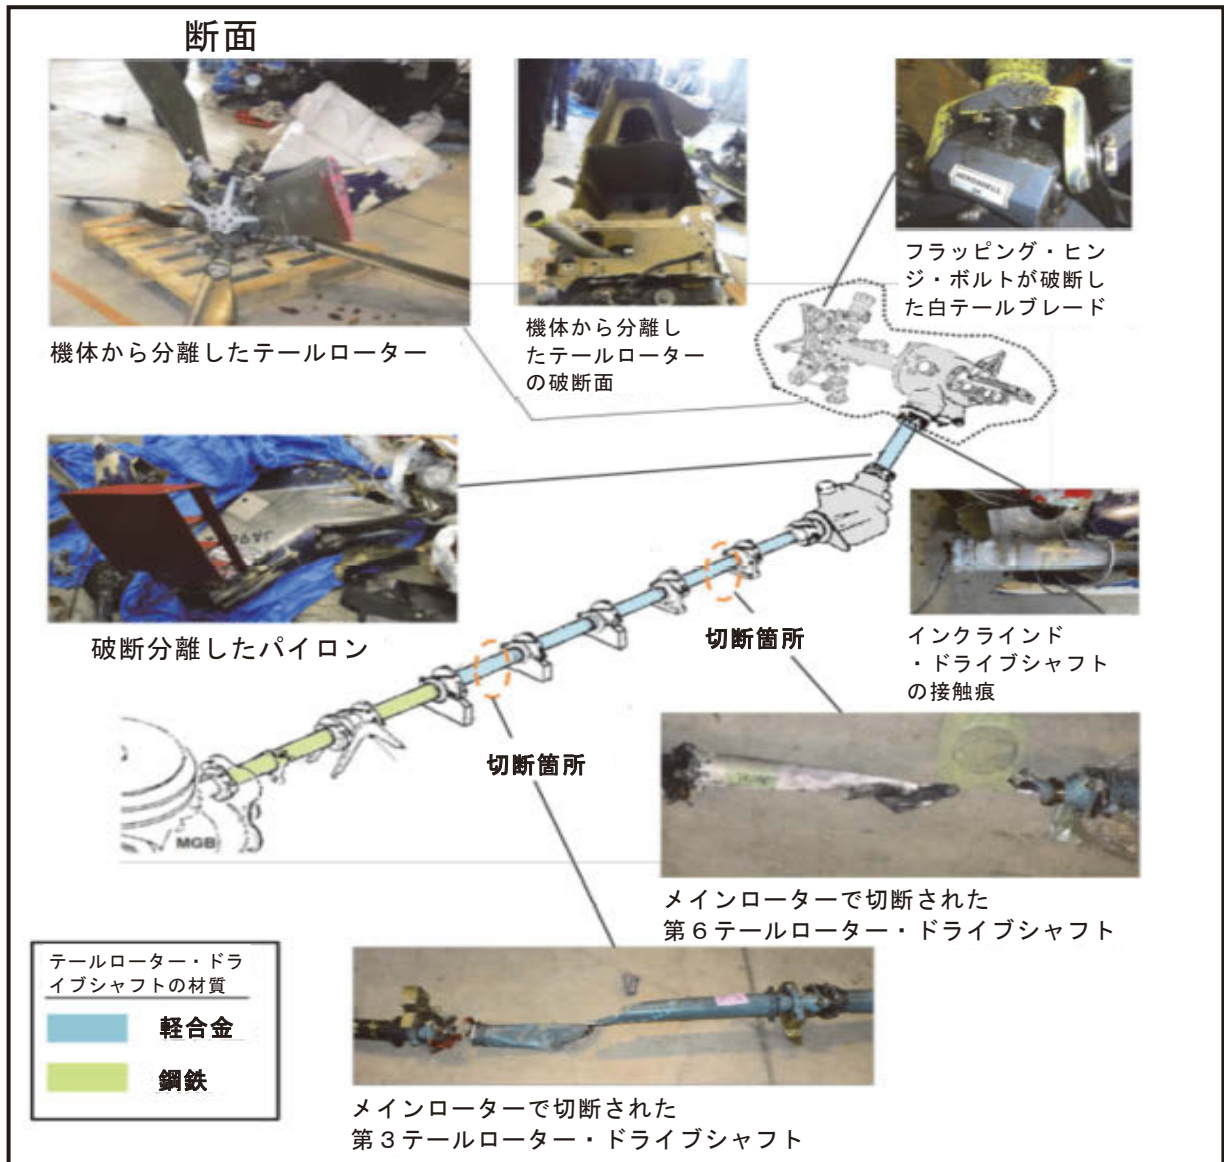
また、平成 29 年 11 月 8 日に群馬県で発生したヘリコプター（アエロスパシアル式 AS332L 型）の操縦不能による墜落事故の調査では、フランス事故調査当局（BEA）参加の下、当該機の製造会社において、テールローター系統の調査に取り組みました。テールローターを支える多くの部品の詳細な確認の結果、飛行中にテールローターが機体から分離して操縦不能に陥ったため、墜落したものと原因を推定することができました。

テールローター・ドライブシャフトの構造及び破断面

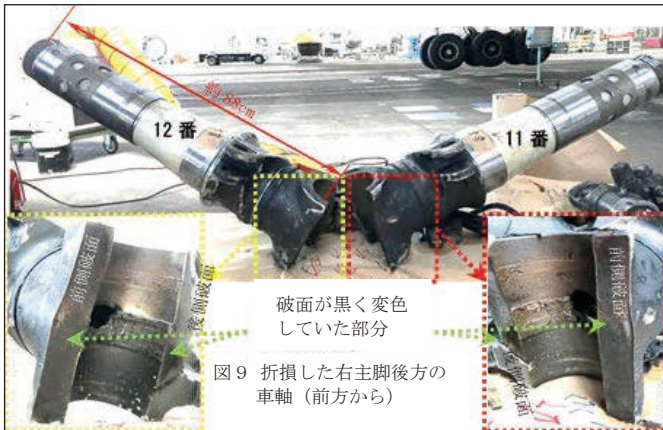
図9 折損した右主脚後方の車軸（前方から）

- 前側破面については全面が腐食により黒く変色
- 後側破面については、一部が腐食により黒く変色している部分と灰色の真新しい金属表面の両方を確認

車軸が折損したことについては、ピボット穴に腐食に起因する応力腐食割れが発生し、割れがある状態のまま運航したことによるものと推定される。

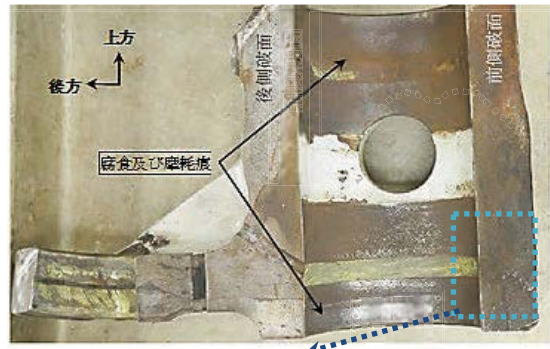
前側破面については、ピボット穴の下部に発生した腐食が起点となって応力腐食割れが発生、繰り返し荷重により割れが進行

ピボット穴に腐食が発生した事についてはブッシングが回転しシーラントが切れたことで水分が浸入したこと、及び腐食防止剤が塗布されていなかったことが関与したものと推定される。

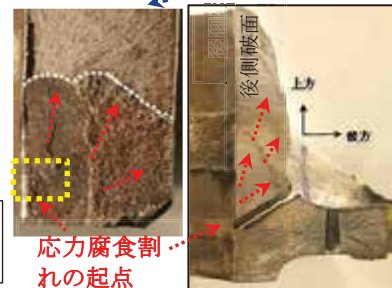
後側破面については、ピボット穴の下部にあるグリースの通路に発生した腐食が起点となって応力腐食割れが発生、繰り返し荷重により割れが進行

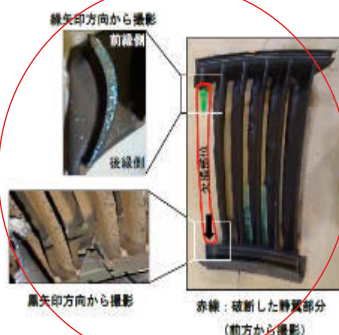
➤①LPT 第5段静翼1枚欠損

アーチバインディング※によりLPT第5段静翼後縁部の圧力増加し、亀裂が発生

LPT 第5段静翼セグメントの静翼1枚が破断・・・①

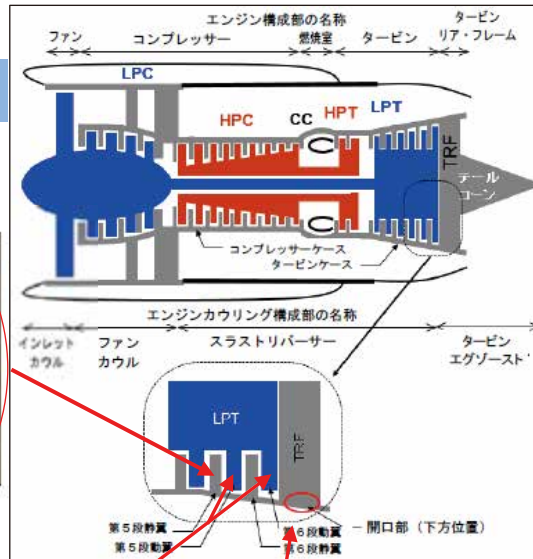
➤③TRFの下方に開口(6cm×1cm) 亀裂と窪み

LPT 損傷により発生した破片が衝突→TRFの開口・・・③

**原因(抄)**：本重大インシデントは、第1(左側)エンジンのLPTの複数段の静翼及び動翼が損傷したため、それらの破片の一部がTRFに衝突して開口が発生したものと推定される。LPTの複数段の静翼及び動翼が損傷したことについては、LPT第5段静翼の1枚が破断したことによるものと推定される。LPT第5段静翼の1枚が破断したことについては、アーチバインディングによる応力集中により生じた亀裂がエンジンの運転に伴う繰り返し応力により破断に至ったものと推定される。

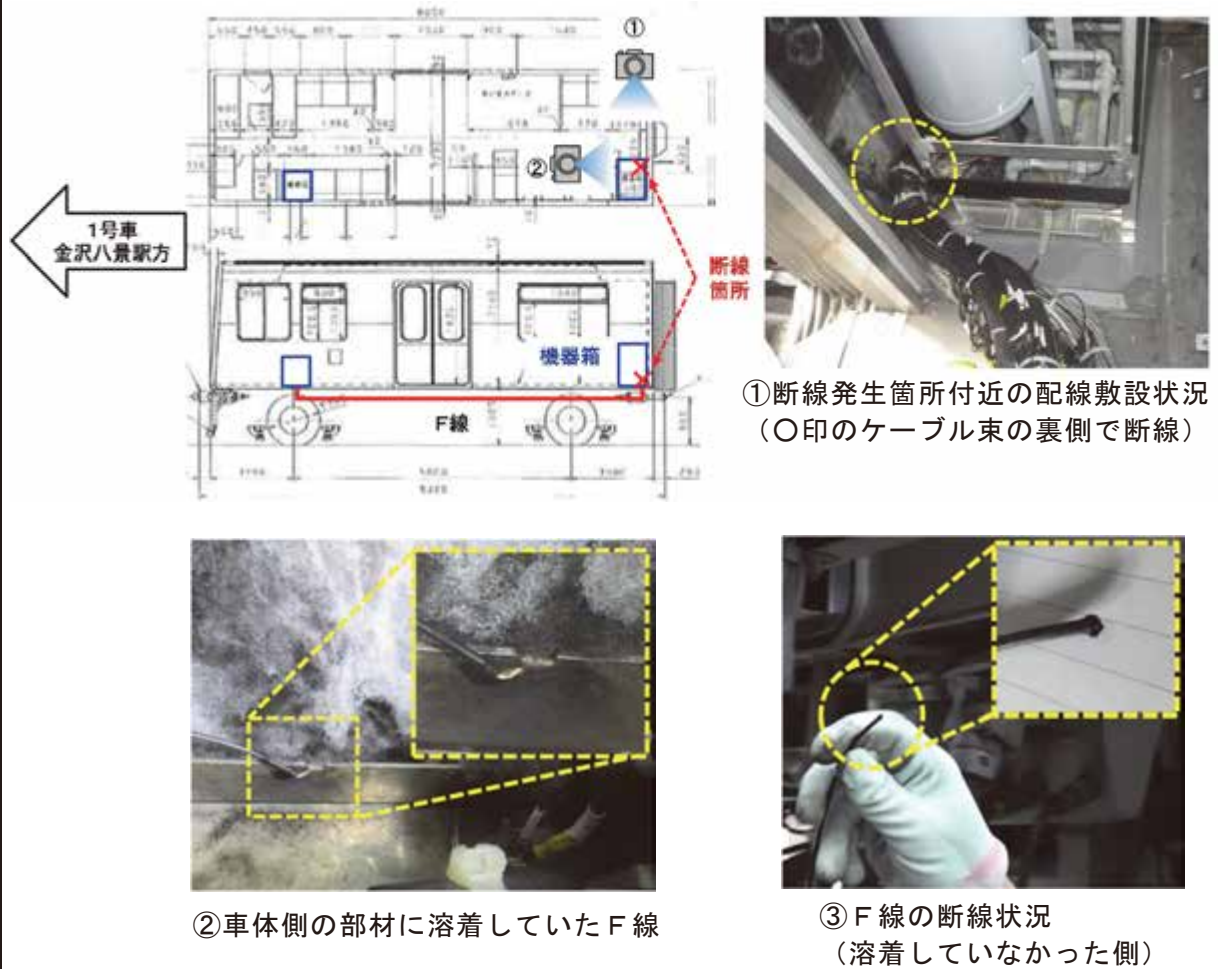
端（2両目車両との連結側）付近において認められ、断線部の片方は車体側の部材に溶着していた。

図1 F線の断線の状況

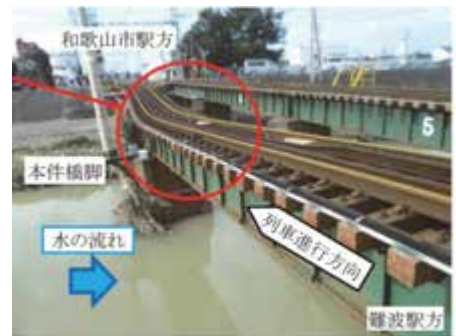
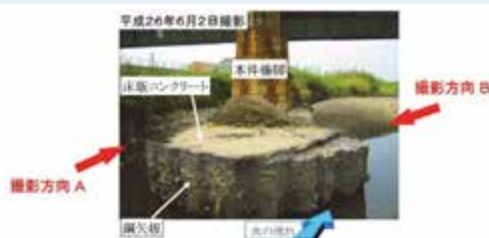
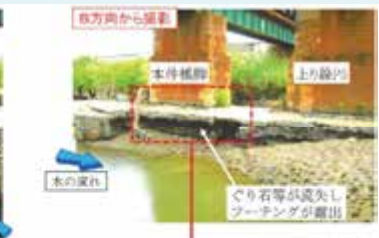
男里川橋梁付近における長期的な流況変化により、平成20年以降、流水が当該橋脚付近へ集中し、同橋脚近傍の河床が徐々に低下して根固め工が損傷した。

**原因：**本事故は、橋脚が沈下及び傾斜して大きな変形が生じた橋梁上の軌道を列車が走行したため、3両目後台車第2軸が線路右側に脱線したことにより発生し、その後、脱線した状態で通過した線路内で復線したものと推定される。

橋脚が沈下及び傾斜したことについては、みお筋が変化して河水が集中したことによる橋脚周辺の河床低下や、洗掘防護工である根固め工の損傷等、本事故発生以前から橋脚の洗掘に対する防護機能が低下していたところに、本事故発生当時の増水した河水により、橋脚周辺の地盤が広い範囲で洗掘されたことによるものと考えられる。

衝撃振動試験で固有振動数に大きな減少が見られない橋脚についても、河床の状況や根固め工等の洗掘防護工の変状を把握し、健全度を判定することが必要である。

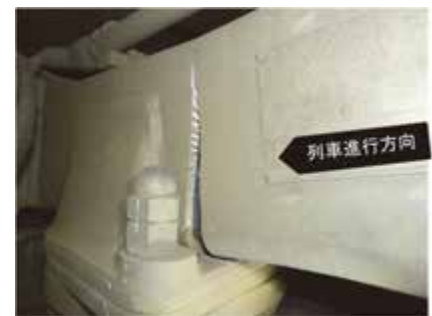
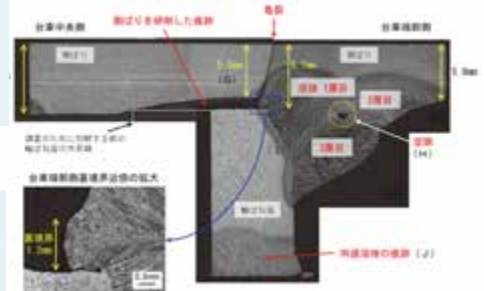
前日には、亀裂が側ばりの剛性に影響する程度に進展し、当日の運行時に側ばりが変形して台車部品に影響を及ぼす程度にまで亀裂が更に広がったものと考えられる。

**原因：**本重大インシデントは、車両の台車枠の側ばりに発生した亀裂が疲労により進展し、台車枠が変形したため、歯車形たわみ軸継手が許容範囲を超えて変位し損傷したことにより発生したものと推定される。

車両の台車枠の側ばりに亀裂が発生したことについては、亀裂の起点であるスロット溶接部裏境界近傍に、溶接施工時に生じた割れが存在していた可能性が考えられ、加えて、

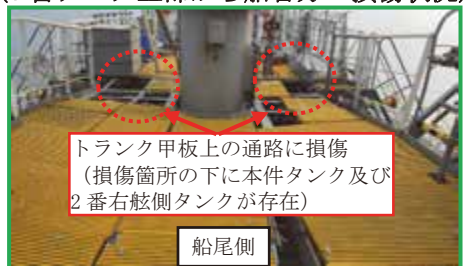
トランク甲板上の通路に損傷  
(損傷箇所の下に本件タンク及び2番右舷側タンクが存在)

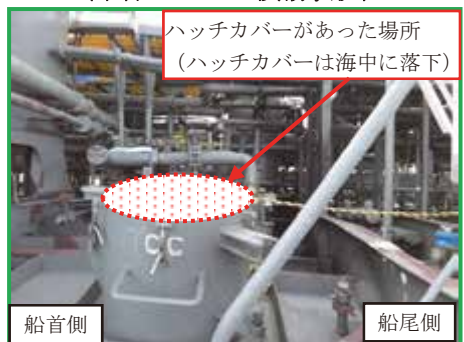
ハッチカバーがあった場所  
(ハッチカバーは海中に落下)

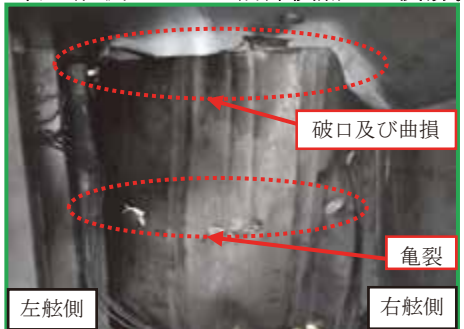
(3番左舷側タンク内前部横隔壁の損傷状況)

破口及び曲損
