運輸安全委員会ダイジェスト

第35号 (令和2 (2020) 年12月発行)

船舶事故分析集

小型旅客船の安全運航に向けて

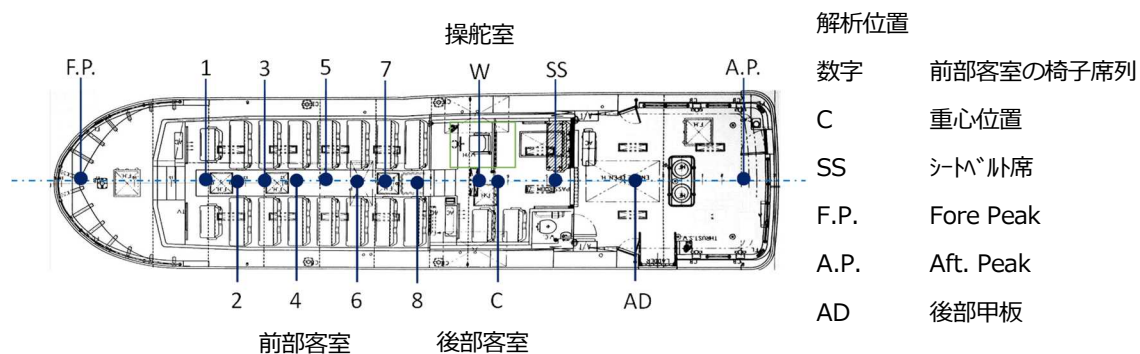
図3 本件解析の解析位置

本件解析は、事故事例1（旅客船A船、総トン数19トン、全長19m）を取り上げ、海上技術安全研究所に委託し、A船の前部客室において、旅客が椅子席から浮き上がり、同席に落下して衝撃を受け、脊椎骨折を負った状況を解析しました。

解析条件は、事故事例1から波条件：波高2.0m、速力：11.6ノットとしました。ただし、本解析の結果は、旅客船A船のものであり、衝突速度、旅客が脊椎骨折を負う可能性がある衝突速度、十分な減速した速力等は、船の船型、椅子席の衝撃吸収性能等により異なりますので、各船で検討する必要があります。

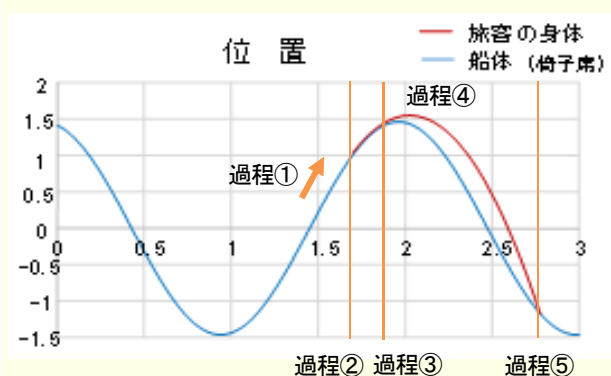
図4 旅客の身体と船体（椅子席）の相対関係

本件解析から、本事故当時、前部客室の最前列椅子席に腰を掛けた旅客の身体と船体（第1列の椅子席）の相対関係は、次のとおり推定されます。（図4、5 参照）

- a 船体には下向きの加速度が作用して上昇が遅くなり、旅客の身体は慣性が作用して船体よりも速度の減少が遅れ、**着席位置で上向き加速度が1G^{※3}を超えた瞬間に椅子席座面から腰（身体）が浮き上がった**
- b **加速度は、速力が大きいほど、着席位置等が重心から離れるほど、大きくなる傾向がある**

過程③ 船体は旅客よりも早く降下し始め、**旅客が椅子席から放出**

過程④ **旅客は椅子席から放出されたのち、僅かに上昇して最高点に達し、船体に向かって自由落下**

過程⑤ **旅客の身体は船体（椅子席）に追いついて衝突し、旅客が脊椎を骨折**

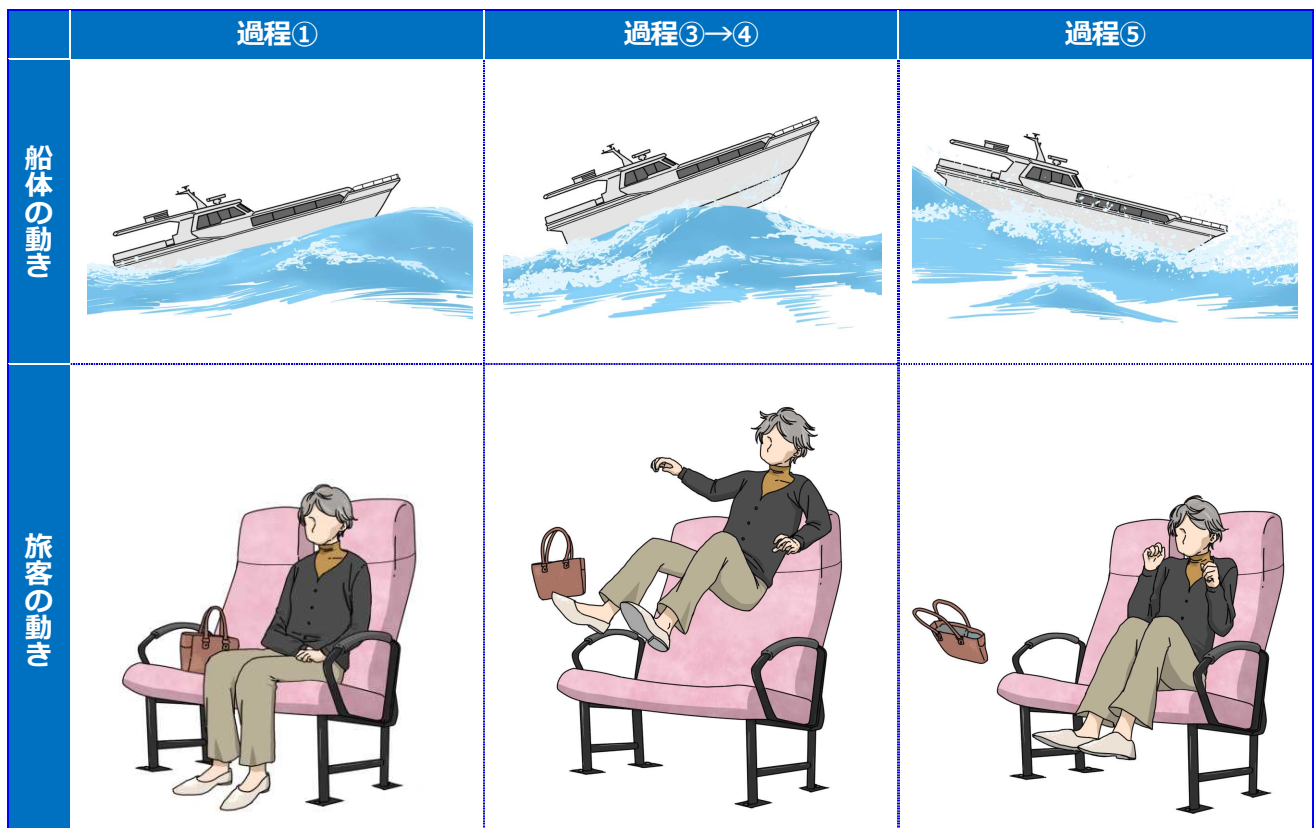
図5 船体が上下に動揺して旅客が衝撃を受けるイメージ

本件解析の結果から、第1列の旅客が船体（椅子席）に衝突した際の**衝突速度は、約4.7m/s**であり、これを高さに換算すると、約1.1mの高さから自由落下して尻もちをついたことに相当する衝撃を受けることになります。仮に、衝突時において船体が上向き（船体が上昇）の場合には、衝撃がさらに大きくなります。

また、**第1列から第3列の椅子席に腰を掛けていた旅客は、椅子席から浮き上がって同席に落下したとき、衝突速度2.0m/s以上の強い衝撃を受けて脊椎骨折を負っていたことが分かりました。**

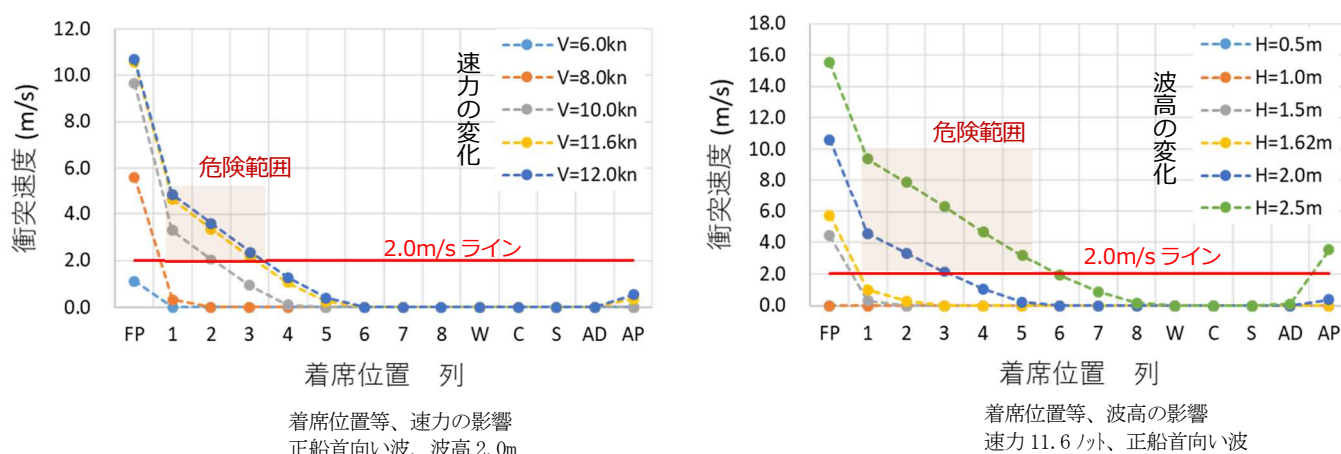
図5 速力及び波高と衝突速度

また、衝突速度が2.0m/sを超える状態を「危険」として、脊椎骨折の危険性を評価しました。

- ① 衝突速度は、重心位置から離れるほど大きくなり、最前列が最も大きくなります。
- ② 波高2mの場合、速力12ノットでは第1列目から第3列目までが、速力10ノットでは最前列及び第2列が危険という評価となり、速力が8ノットまで低下すると危険と評価される椅子席列がなくなります。
- ③ 速力11.6ノットの場合、波高1.5mまでは危険と評価される椅子席列がないが、波高2mで第1列から第3列までが、波高2.5mで第1列から第5列までが危険と評価されるようになります。
- ④ 事故事例1の波高2m及び速力11.6ノットの場合、第1列から第3列までが危険という評価となりました。

波高及び速力の数値が大きくなると危険と評価される椅子席が後方に広がります。

第4章に示したように、**重心位置から離れた椅子席では、旅客が強い衝撃を受ける可能性があります。高い波に遭遇する可能性がある場合には、重心付近の椅子席へ誘導することにより旅客脊椎骨折事故の危険性を低減することが可能になります。**

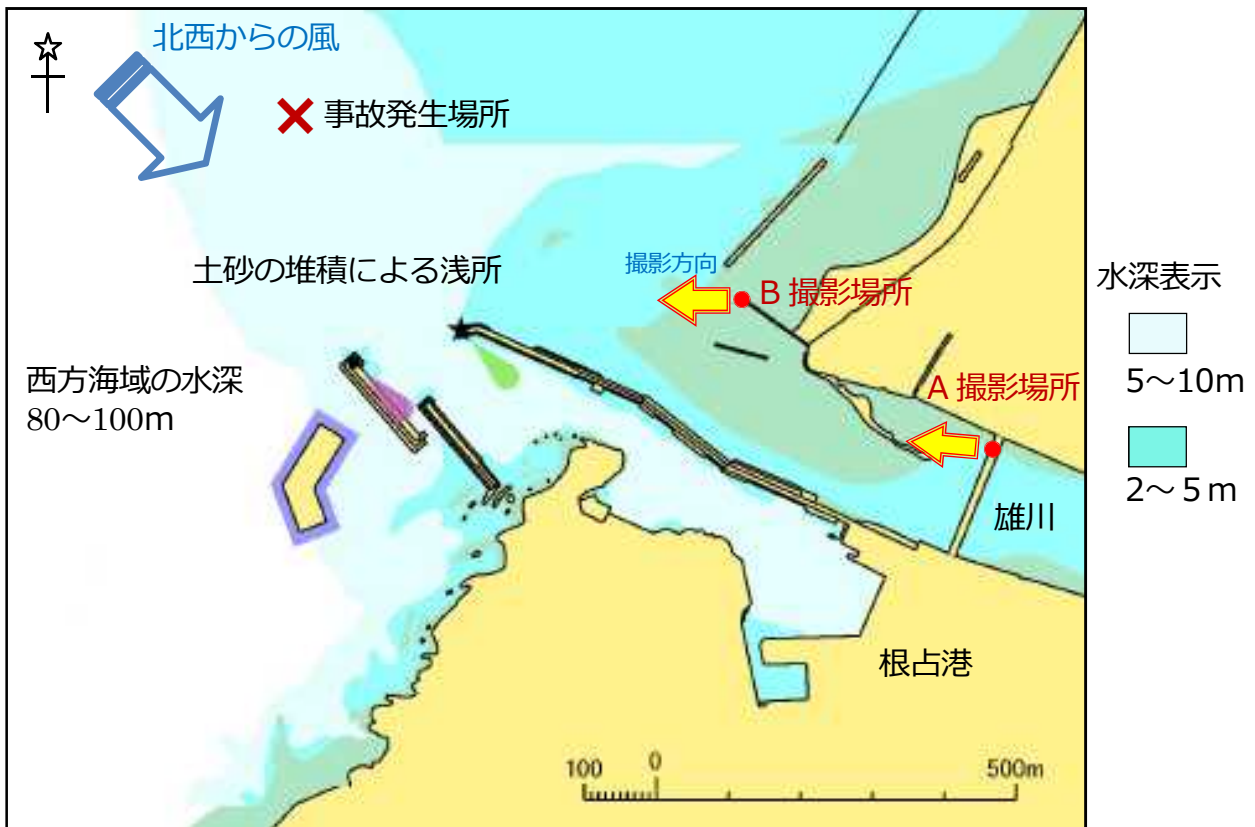
海域 A 鹿児島県大隅町根占港港外

この海域は、地形、気象及び海象の条件が合わさり、次の地形的特徴、気象及び海象から高い波が発生する可能性がある場所に、基準航路が隣接しています。

- ① 水深の深い海域から急に水深が浅くなる
- ② 北西方からの風で生じた風浪が防波堤に当たって反射波となり寄せ波と衝突する
- ③ 南から北に流れる潮流が、北寄りの風によって生じる風浪と衝突する

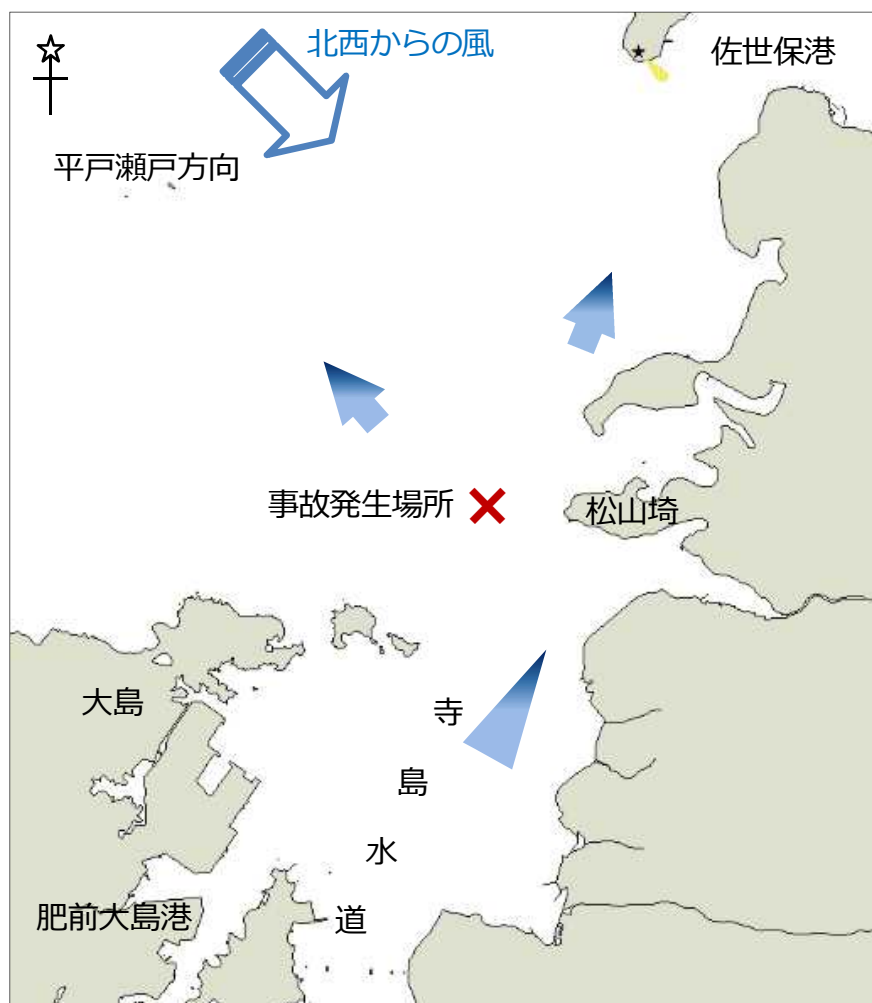
海域B 長崎県西海市松山崎西方沖

- ① 地形が複雑な場所
- ② 左右を山や高台で囲まれた海域から急に周囲が開ける場所
- ③ 潮流がある場所

- ① 海上保安庁刊行の水路誌によれば、寺島水道は、最狭部の幅が約 800mで、上げ潮流は北方へ、下げ潮流は南方へ流れ、最強流速は上げ下げともに 3.3 ノットである。
- ② 寺島水道を通過した上げ潮流（北北東流）は、松山崎南岸の地形に沿って北西方に流れを変えた後、北方の佐世保港港口方向、北西方の平戸瀬戸方向に分岐する。
- ③ 寺島水道の上げ潮流が強い状況で北西風が吹いた場合、松山崎西方沖では、「北西方に流れる潮流」と「北西風による風浪」がぶつかり、波が高くなる特性がある。
