ANNUAL
REPORT
2021

運輸安全委員会
年報

令和3年7月
運輸安全委員会
Japan Transport Safety Board

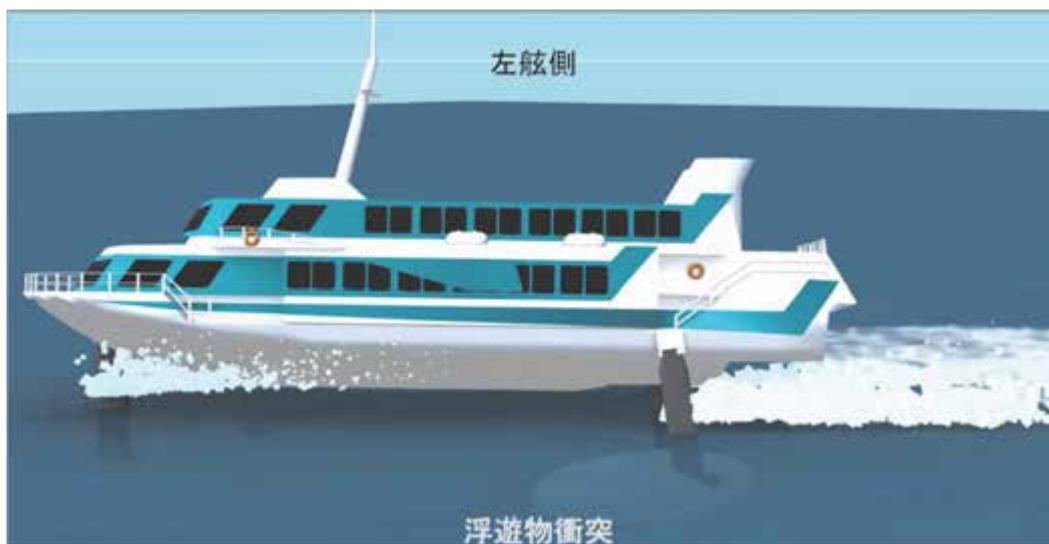
コンピューターグラフィックスによる事故発生時の船体挙動再現映像
(URL : <https://www.mlit.go.jp/jtsb/video/ship/2019tk0008-movie.wmv>)

この動画は、報告書の解析欄に記載した「本船は、後部フォイルが本件水中浮遊物に衝突した後、ヒューズピンが破断して後部フォイルが水中翼装置の船体取付け部を基点に後方に回転するのに伴い、後部フォイルの揚力が減少、喪失し、船尾部が降下するとともに後部フォイルが水の抵抗により船体を海面に引き込んだ結果、船尾部船底が海面に打ち付けられ、大きな上方向の加速度及び後方向の加速度が発生し、旅客が強い衝撃を受けたものと考えられる。」という内容を、読者がイメージしやすいように作成したものです。

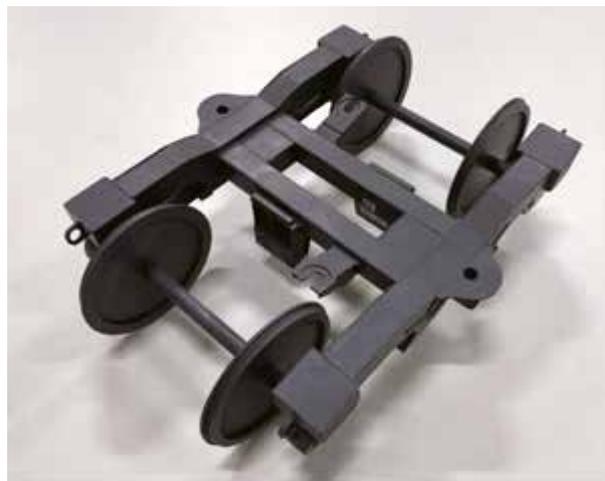
台車の模型

（第4章73ページ参照）には、亀裂が発生した場所として「台車枠の横ばりと主電動機受座背面の補強リブとの溶接部」と記述してあります。平面図などで指し示しても分かりにくい位置であったため、鉄道事故調査官は台車の模型を作成して、委員長会見の際に説明しました。

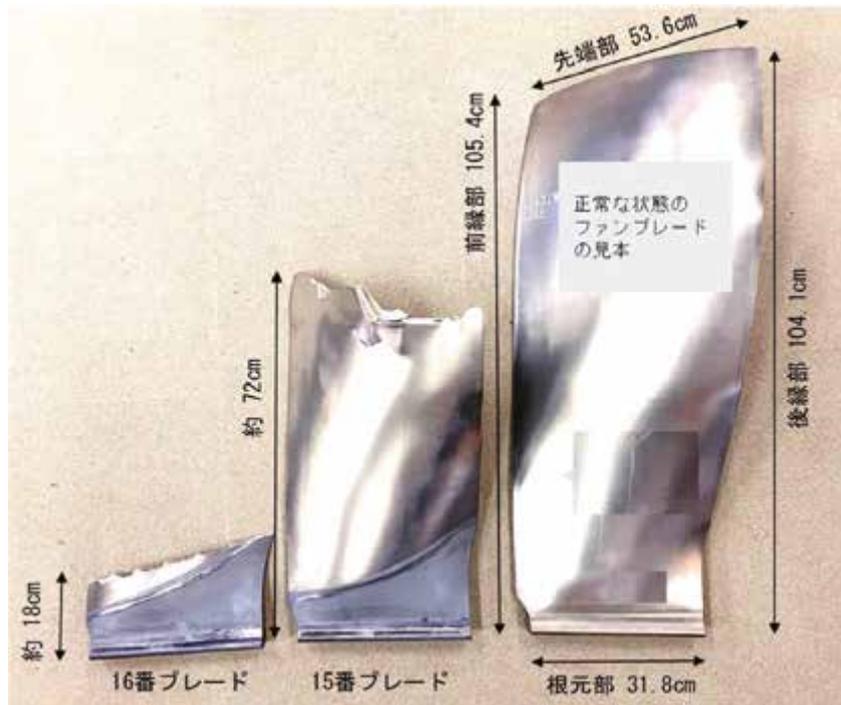
図2 ファンブレードの破損状況

ファンブレード(チタニウム合金製)は、エンジン毎に22枚装着されている。そのうち15番ブレードは中程から、16番ブレードは根元付近から破損していた。16番ブレード

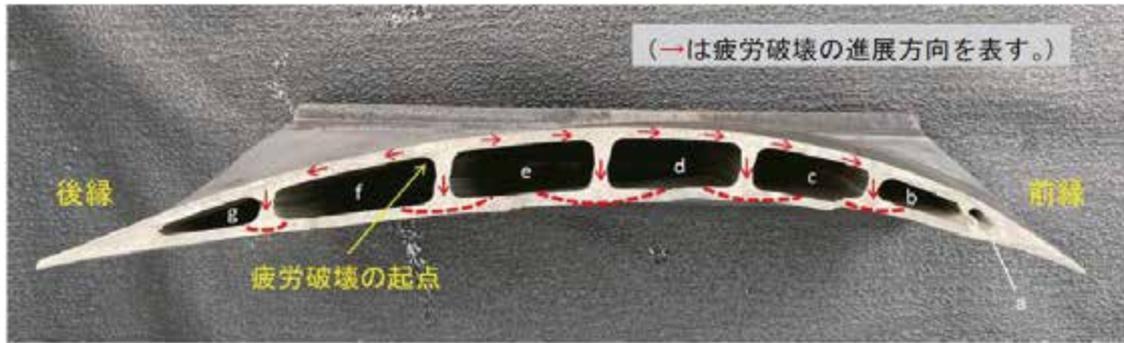
図3 16番ブレードの破面

ドの破面には疲労破壊の特徴である貝殻状の模様（ビーチマーク）及び放射状の模様（ラジアルマーク）を認めた。15番ブレードの破面にこれらの模様は認められなかった。

エンジンの型式は、プラット・アンド・ホイットニー社製PW4074型で、左側エンジンのファンブレードの総使用時間は、43,060時間、総飛行回数は、33,518回であった。

国土交通省（航空局）では、重大インシデントの発生後、直ちに同型エンジンを搭載する航空機を運航する国内航空会社に対して点検強化を指示し、国内航空会社がその点検等を実施していましたが、運輸安全委員会からの事実情報の提供を踏まえ、安全確保に万全を期すための措置として、経年ファンブレードの一部について、安全性を検証する観点から、現行の非破壊検査を大幅に前倒して実施することになりました。

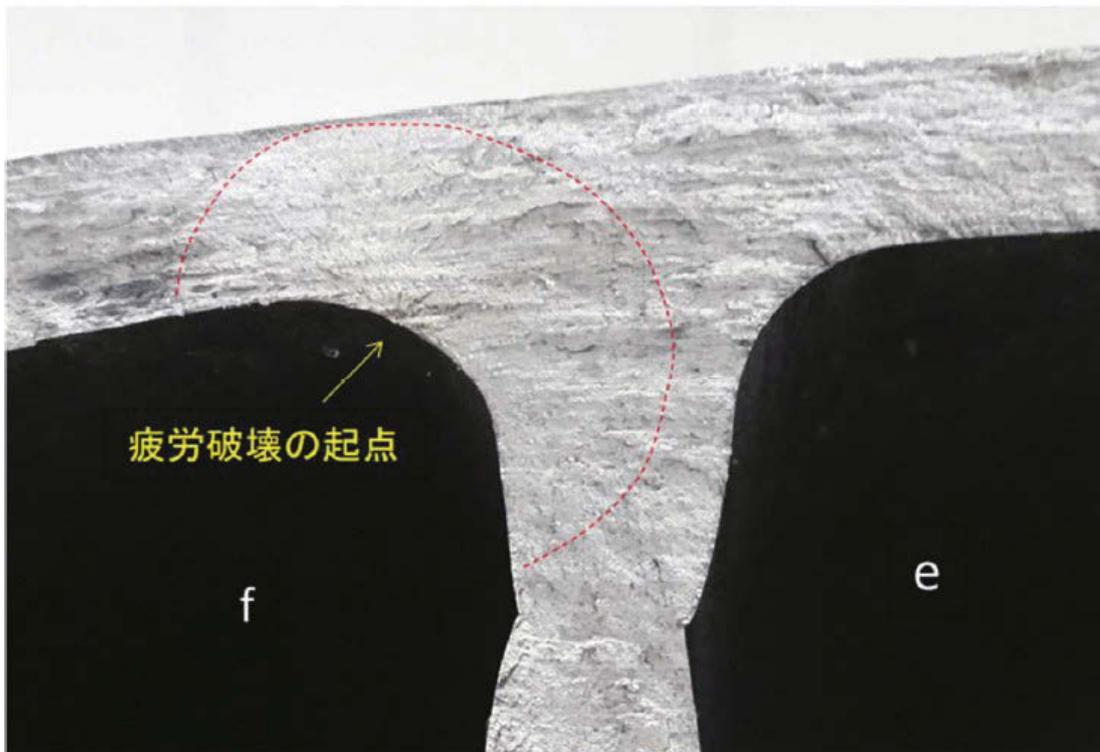
図4 16番ブレードの破面拡大写真

ファンブレードの破損部及び機体の損傷状況のほか、根元付近から破損していたファンブレードの破面に疲労破壊の特徴である貝殻状の模様（ビーチマーク）及び放射状の模様（ラジアルマーク）が認められたことを公表しました（第3章45ページ参照）。

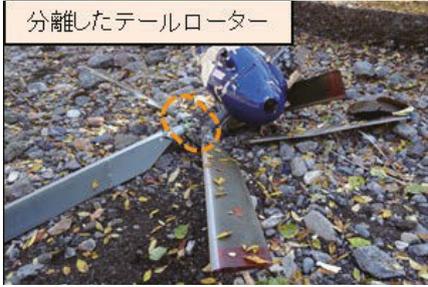
分離したテールローター

- 平成29年7月から8月の間に実施された10時間点検及び50時間点検の状況から、インナーリングの劣化が進行して白色ブレードのフラッピングヒンジ部が固着していた可能性が考える。
- スピンドルボルトの破断は、アウターリング内の固着が発生して、インナーリングの亀裂の進行を速め、スピンドルボルトへのねじり荷重が加わったことによるものと推定される。
- スピンドルボルトが破断したことによって、テールローターの回転面のアンバランスが発生し、テールローターが分離したものと考えられる。

スピンドルボルトが破断したのは、フラッピングヒンジ部のベアリングが損傷して固着したことによるものと推定される。また、このことについては、同機に対して実施されていた点検及び整備においてベアリングの損傷状態が適確に把握されず、適切な処置が講じられなかったことが関与したものと推定される。

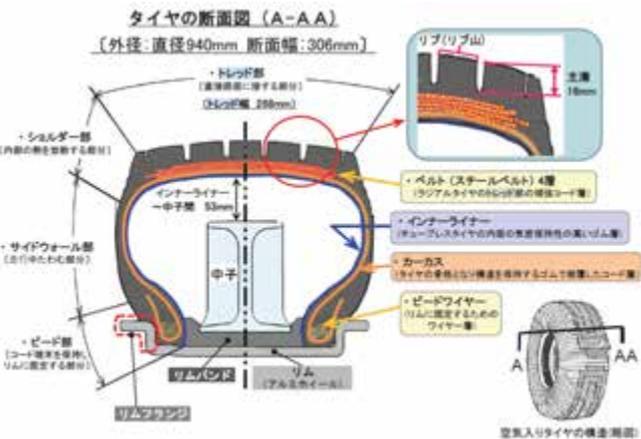
タイヤのトレッド部の摩耗によりスチールベルトの露出した状態で走行したことについては、臨時検査時に主溝の深さを測定しなかったことや、列車検査時にタイヤの摩耗状態について確認することとなっていなかったため、トレッド部の主溝が摩耗によりなくなっている状況を十分に確認しないまま、運用し続けたことが要因として考えられる。

本事故後 (タイヤ・中子なし) (イメージ)

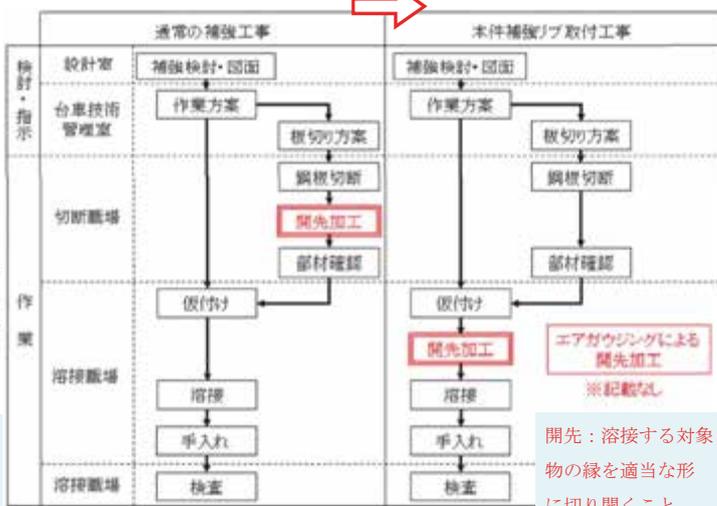
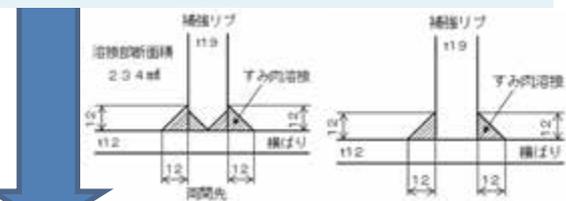
部材が小さく、開先加工を切断職場の設備で施工できないため

開先加工(イメージ)、左:あり、右:なし
