うっかりミスで運航不能に！

プレジャーボートを操縦される皆様

～燃料不足・バッテリー過放電に気をつけて～

運輸安全委員会事務局長崎事務所

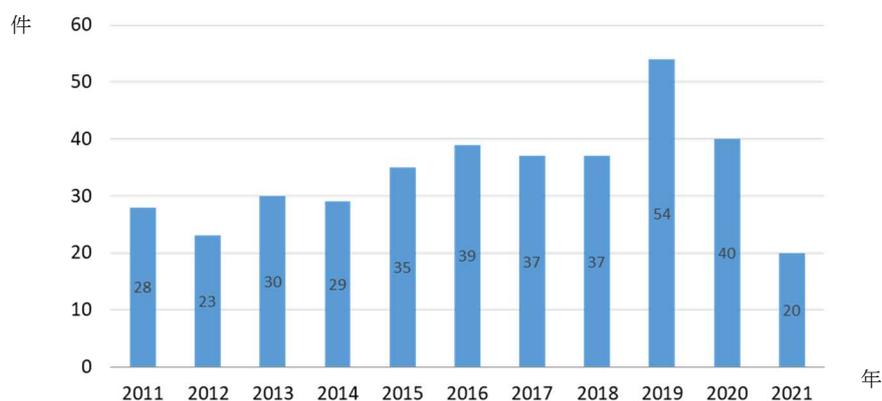
平成 23 (2011) 年から令和 3 (2021) 年(注 1)までの間に発生し長崎事務所が調査対象としたプレジャーボートの事故及びインシデント(事故等)の件数は、近年では年間 40~50 件前後で推移しています。また、令和 3 (2021) 年は 6 か月間で前年の半数に達しており、高止まりの状況が続いています。(図 1 参照)

図 1 プレジャーボート事故等の発生状況

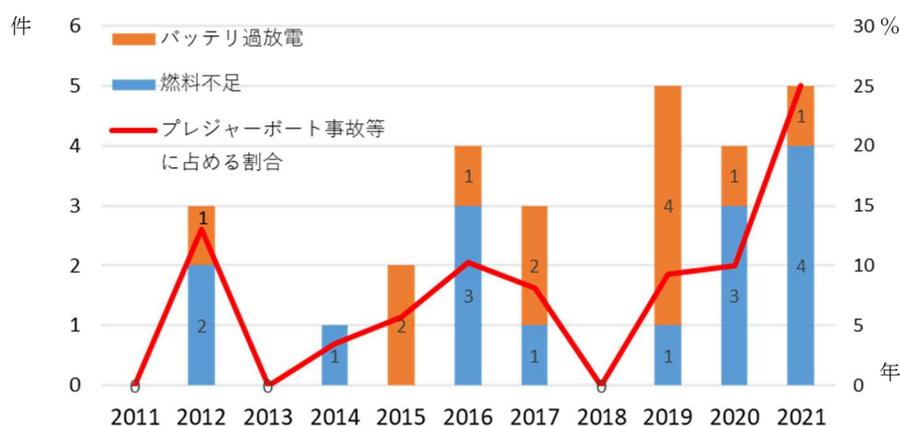
このうち、少しの注意で未然に防止できるうっかりミス(燃料不足・バッテリー過放電(注 2))による運航不能インシデントについては、平成 31/令和元(2019)年以降増加しています。また、これに伴いプレジャーボート事故等全体に占める割合(折れ線)についても増加傾向を示していることが分かります。(図 2 参照)

図 2 運航不能インシデント(燃料不足、バッテリー過放電)の発生状況及びプレジャーボート事故等に占める割合

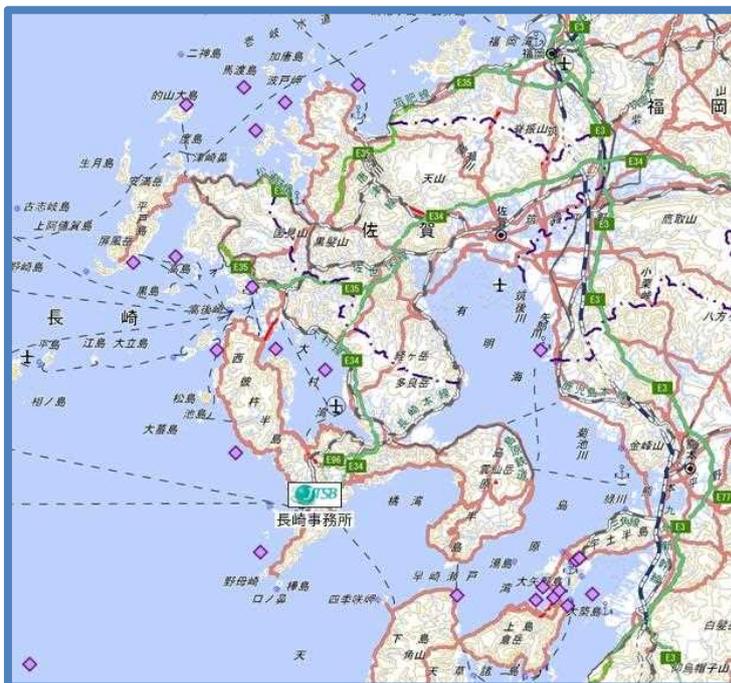
上図の◆は、燃料不足・バッテリー過放電による運航不能インシデントを示しています。
