～事故等調査事例の紹介と分析～

# プレジャーボートの港湾施設への衝突事故防止に向けて

運輸安全委員会事務局地方事務所による分析（神戸事務所）

令和4（2022）年6月発行

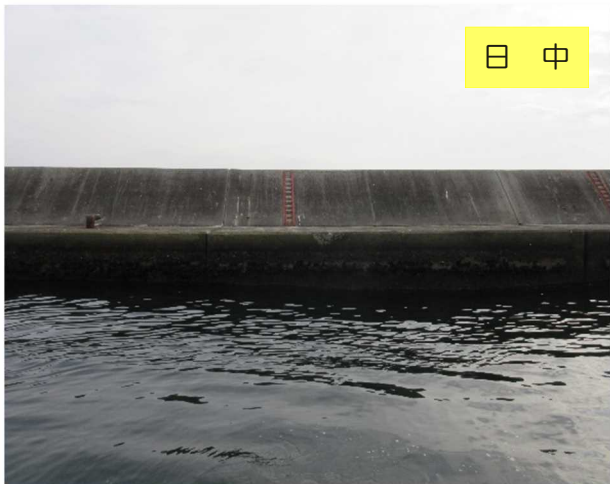
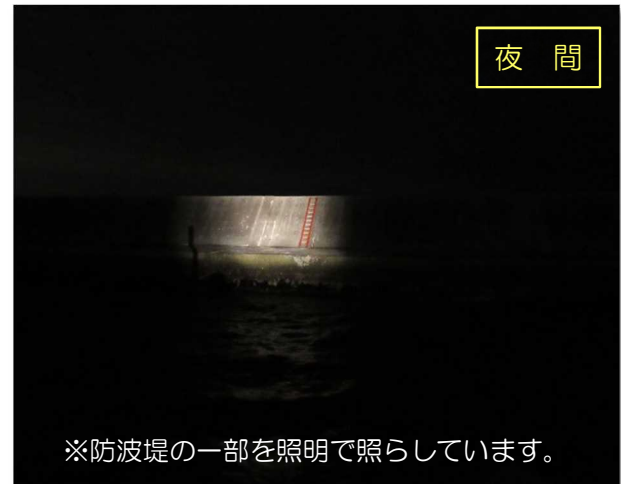
写真1 日中と夜間における防波堤の見え方の違い

日中に見慣れた港内の風景も、夜間は闇に覆われて一変します（写真1参照）。また、港湾施設の中には、灯台が設置された施設や灯浮標など灯光によりその存在を確認できる施設もありますが、様々な港湾施設の灯光や陸上施設の照明、他船の灯火も混在する港内では、目視のみで特定の港湾施設の灯光を識別することは容易なことではありません。

※防波堤の一部を照明で照らしています。

このような夜間の航行環境の中で、港湾施設への衝突を防止するためには、出航前に水路調査を行って港湾施設の位置等を確認した上、出航後は、目視に加え、航海計器（レーダー、GPSプロッター等）を活用して継続的に船位を確認する必要があります。

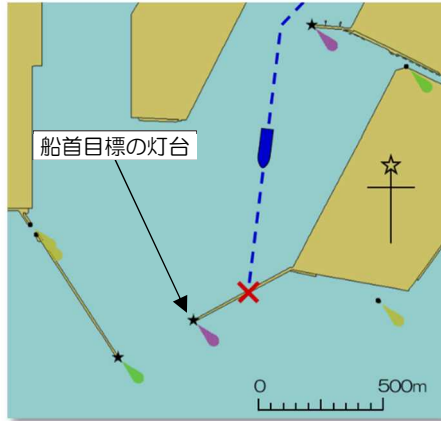
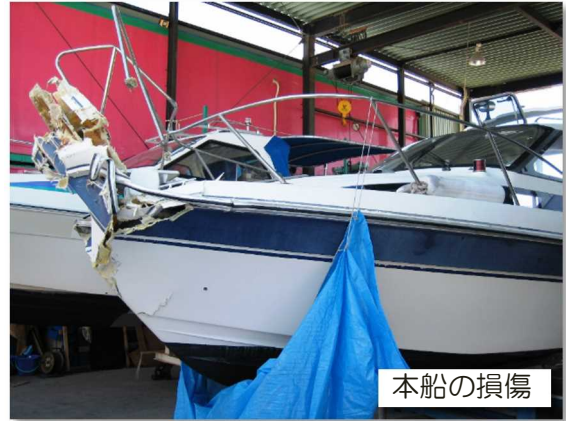
本船は、同乗者2人を乗せ、花火大会の観覧を終えて帰航中、船長が、目視で操船に当たり、約15knの速力で航行していたところ、船首方の防波堤に気づき、主機を後進としたが、約5knの速力となったとき、防波堤に衝突し、船長が軽傷を負った。

※21:01ごろ  
姫路港飾磨区 飾磨東防波堤灯台付近の防波堤に衝突

- 船長は、船首目標とするつもりだった防波堤灯台の灯光が他船の灯火に紛れて視認できなかったが、航行を続けていればいずれ視認できると考え、目視のみで操船に当たっていた。
- 船長が飲酒していた（操船判断に何らかの影響があった可能性）。

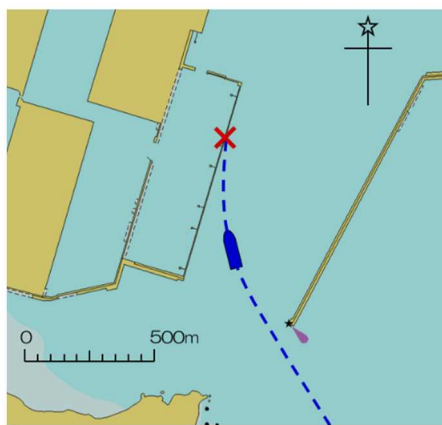
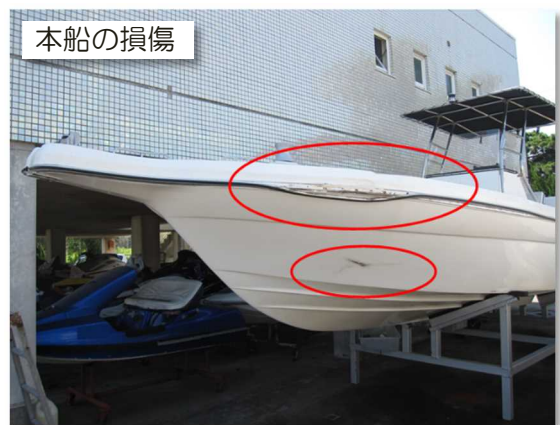
本船は、同乗者8人を乗せ、花火大会の観覧を終えて帰航中、船長が、他船の動静を見ながら約10knの速力で航行していたところ、係船杭に衝突し、同乗者1人が重傷（骨盤骨折等）を、同乗者5人（子供1人を含む。うち2人は前部甲板に乗船し、衝突時に落水）が軽傷を負った。

※21:51ごろ  
徳島小松島港徳島区 徳島沖の洲導流堤灯台付近の係船杭に衝突

- 船長は、係船杭までの距離がまだあると思い込み、他船の動静を見ていた。
- 船長が飲酒していた（状況判断力の低下に関与した可能性）。

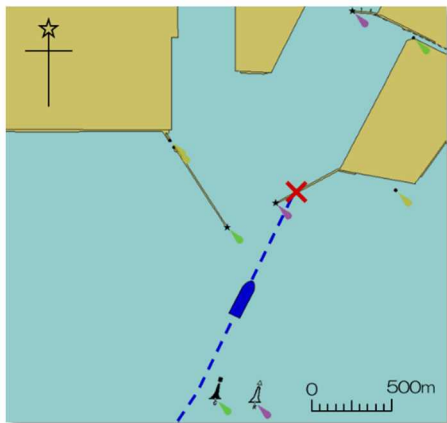
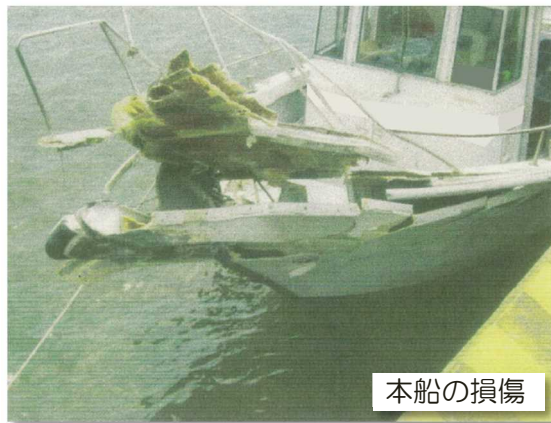
本船の損傷

本船は、同乗者4人を乗せ、船長が、同乗者に航走を楽しんでもらえるように同乗者を前部甲板に誘導するなどしながら、約17knの速力で航行していたところ、防波堤に衝突し、前部甲板に乗船していた同乗者1人が落水して溺水等により死亡したほか、同乗者1人が重傷（頭蓋骨骨折等）を、同乗者2人が軽傷を負った。

※21:40ごろ  
姫路港飾磨区 飾磨東防波堤灯台付近の防波堤に衝突

- 船長は、同乗者に気遣いをしながら操船に当たり、レーダー、GPSプロッターを使用して船位を確認していなかった。
- 船長が飲酒していた（状況判断力に影響を与えた可能性）。

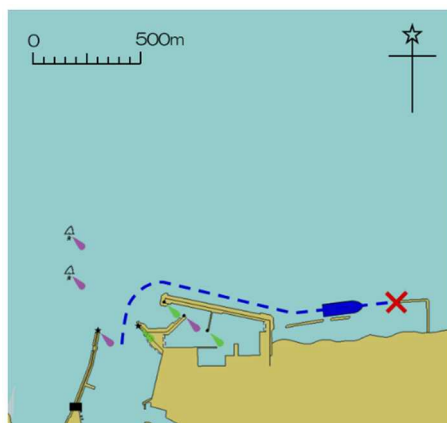
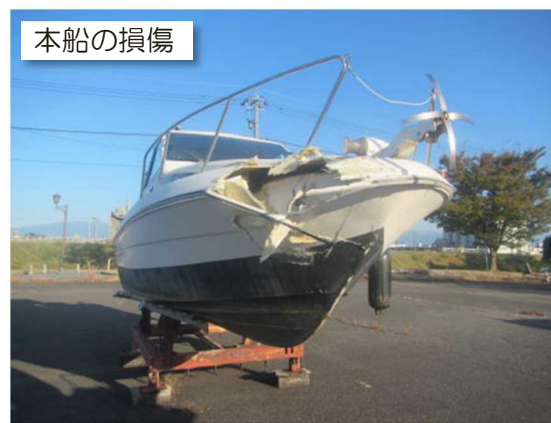
本船の損傷

本船は、同乗者4人を乗せ、釣り場に向けて約8knの速力で航行中、船長が、船首方至近に消波ブロックを認めたものの、どうすることもできず、消波ブロックに衝突し、同乗者2人が軽傷を負った。

※04:25ごろ  
富山港外港 富山東防波堤灯台付近の消波ブロックに衝突

- 船長は、夜間航行が初めてであったが、出航前に航行予定海域の水路調査を行っておらず、消波ブロックの位置を確認していなかった。

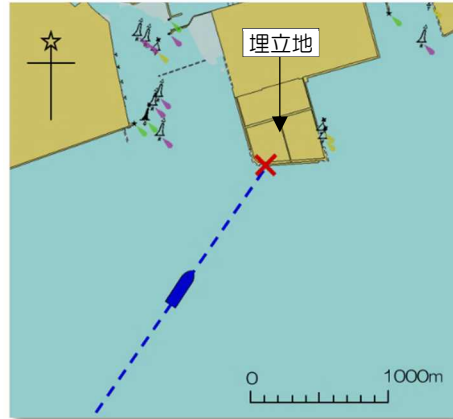
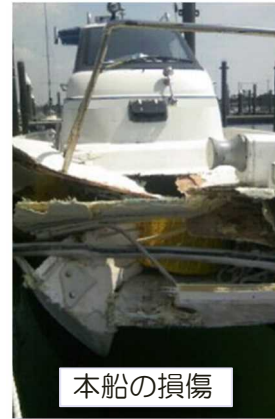
本船は、同乗者2人を乗せ、クルージングを終えて帰航中、船長が、GPSプロッターを見ながら約13knの速力で航行していたところ、前方に黒い壁のようなものを認め、右舵を取ったが、埋立地の護岸沿いに設置された消波ブロックに衝突し、同乗者1人が軽傷を負った。

※04:40ごろ  
姫路港網干区 網干西灯台付近の消波ブロックに衝突

- 船長は、夜間航行経験がなかったが、GPSプロッターを見ながら操船すれば安全に航行できると考え、出航前に航行予定海域の水路調査を行っていなかった。
- 船長は、GPSプロッターの地形図にすべての地形や障害物が表示されていると思っていた。
- 新造成地である埋立地は、本船のGPSプロッターの地形図に表示されていなかった。

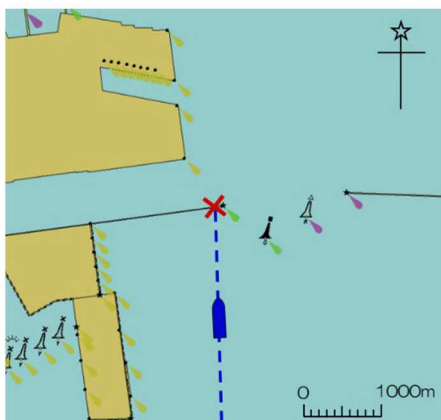
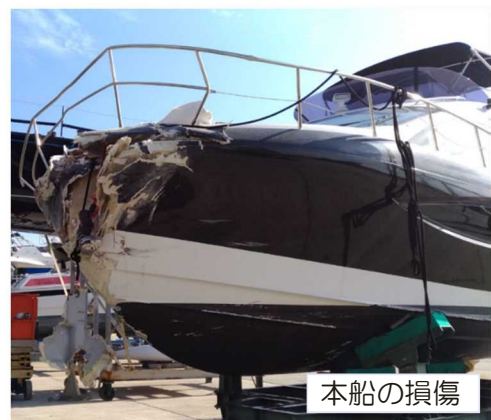
本船は、同乗者2人を乗せ、釣りを終えて帰航中、船長が、陸上施設の照明を頼りに約28knの速力で航行していたところ、防波堤に衝突し、同乗者2人が重傷（顔面多発骨折、脛骨骨折等）を、船長が軽傷を負った。

※18:01ごろ  
阪神港神戸区 神戸第7防波堤東灯台付近の防波堤に衝突

- 船長は、船首方の陸上施設の照明のみに意識を向けて操船に当たっていた。
- 船長は、GPSプロッター等の航海計器の取扱いに慣れておらず、航海計器を船位の確認に活用していなかった。
