# 潜水器漁業の事故防止に向けて

## “あなたの潜水器材は大丈夫！？”

運輸安全委員会事務局地方事務所による分析（那覇事務所）

令和4（2022）年8月発行

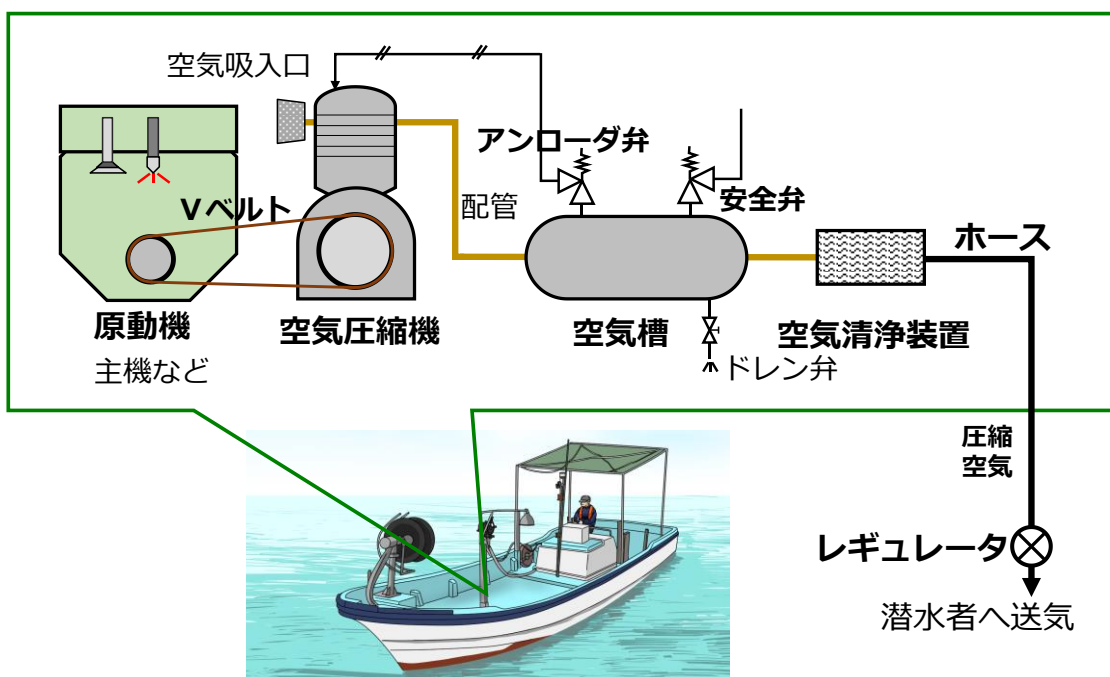
送気式潜水器材の一般的な構成

フーカー漁で用いる船上設備（以下「送気式潜水器材」）は、概ね下図のような構成となっています。船の主機や専用の原動機の動力が、Vベルトを介して**空気圧縮機を駆動**し、送り出される圧縮空気が、配管を通して空気槽に充填され、油分や臭気などを取り除く空気清浄装置を経由した後、海中まで延びるホースにより潜水作業者に送られる仕組みとなっています。アンローダ弁は、空気槽が充填されて空気圧力が設定値に達すると自動で開となり、空気圧縮機の吸入側に空気を送って吸入弁を開放し、同機を無圧縮として過運転を防止します。また、アンローダ弁がない場合、空気槽付きの安全弁が噴気してダンプ弁の役割をする仕組みとなります。

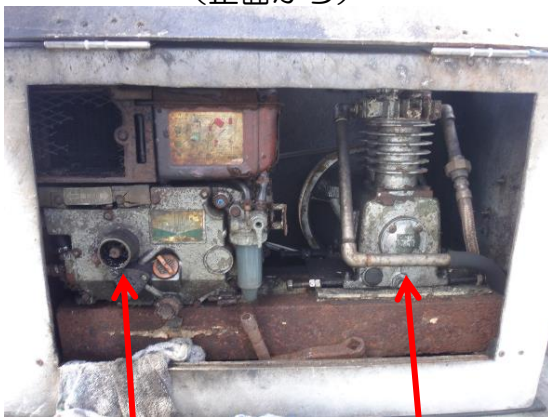
(正面から)

本船は、空気圧縮機が原動機によって駆動され、圧縮された空気が金属製の配管を通して空気槽に送られた後、空気清浄装置を経由して潜水作業者に送気されるしくみとなっていた。

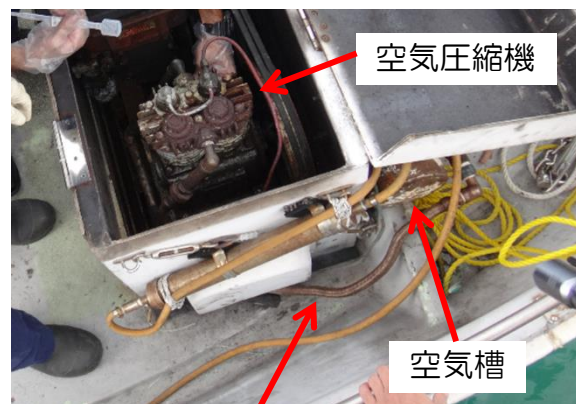
(上から)

金属製の配管  
(空気圧縮機～空気槽をつなぐ)

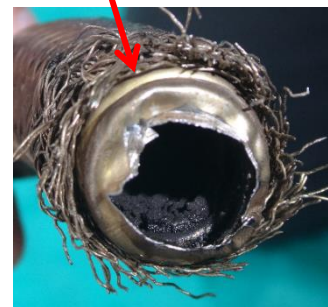
- ① 空気槽内の気体から一酸化炭素が検出
- ② 空気圧縮機の**自動アンローダ**(※)が故障
- ③ 空気圧縮機の作動中に金属製の配管から発火
- ④ 同配管内に炭化物が堆積していた

配管内に堆積した炭化物

- ① 配管内の清掃を行ったことがなかった。
- ② 自動アンローダが故障し、ふだんから空気圧縮機が過熱する状態だったが、空気槽の安全弁が作動していたので修理しないまま使用していた。
- ③ 空気圧縮機の手取説明書を確認したことがなく、メーカー等に整備を依頼したこともなかった。

- ① 空気圧縮機の自動アンローダが故障し、ふだんから過熱した状態で使用されていたので、潤滑油の酸化・分解により炭化物が生成されやすくなっていた。
- ② 配管内の清掃が行われず、長期間の使用を続けるうちに配管内に炭化物が堆積した。
- ③ 空気圧縮機内の噴霧化した潤滑油が、配管内に堆積した炭化物に蓄積された熱により発火して不完全燃焼し、一酸化炭素が発生した。
- ④ 一酸化炭素が混入した気体が潜水作業者に送られ、急性一酸化炭素中毒となり溺死した。

- ◆空気圧縮機の配管内の炭化物を定期的に取り除くこと。
- ◆自動アンローダが故障した状態で使用しないこと。
- ◆取扱説明書に従って定期的に保守・点検を行うとともに、メーカー等に点検・修理を依頼すること。

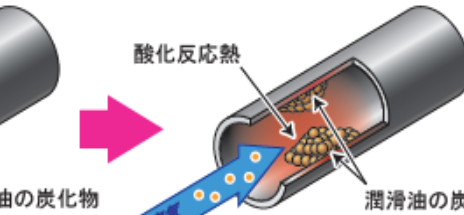
圧縮室内部では、潤滑油がミスト化された状態で高温、高圧にさらされます。これにより潤滑油の酸化、分解が起こり、炭化物が生成されやすくなっています。

その炭化物はオイルセパレーターや配管内部に堆積します。

堆積した炭化物に圧縮空気中の油分が浸み込み、化学反応を起こします。その反応熱が炭化物内に蓄積されていきます。

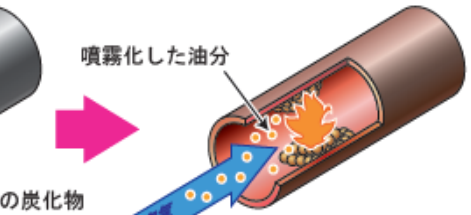
圧縮空気内の噴霧化した油分が蓄積された熱で、発火を起こすこともあります。

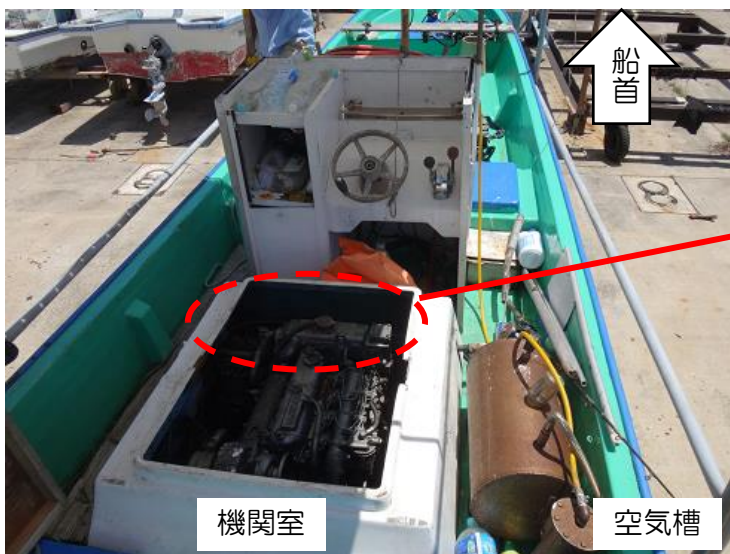
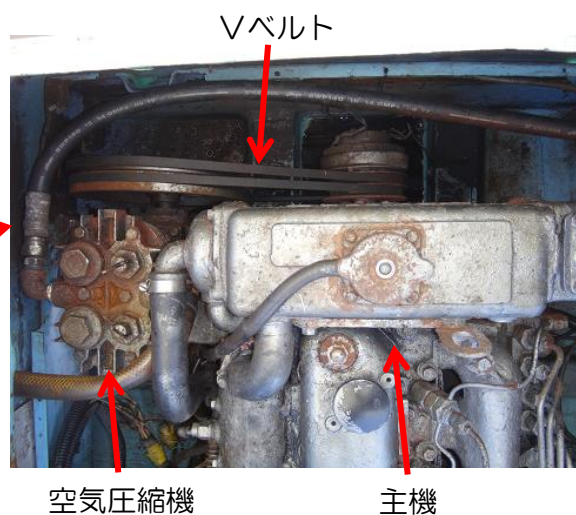
本船は、機関室内の主機の横に設置された空気圧縮機が、Vベルトを介して主機動力により駆動され、空気槽、空気清浄装置を経由して潜水作業者に送気されるしくみとなっていた。

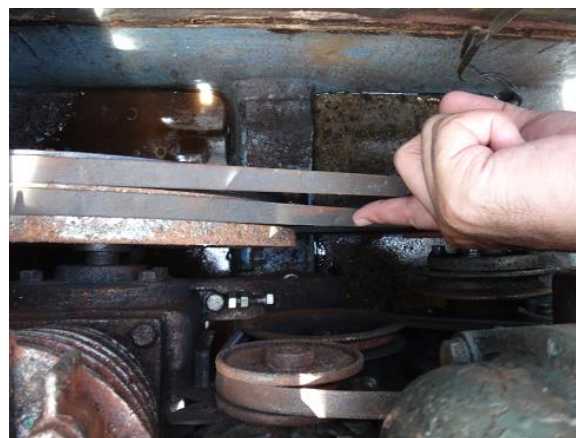
事故後の作動試験において、Vベルトの張りが不足しており、Vベルトが滑って主機の動力が伝わらず、空気圧縮機が始動及び停止を繰り返す状態となっていることが確認された。

空気圧縮機からの送気が正常に行われず、船長が本船に上がろうとした際、溺水した可能性

- ◆空気圧縮機を駆動するVベルトの張り具合等を確認し、空気圧縮機が正常に作動することを確認すること。
- ◆潜水漁を行う際は、できるだけ複数人で行うことが望ましい。
