漁船の電気火災を防止しましょう

運輸安全委員会事務局地方事務所による分析（那覇事務所）

令和5（2023）年5月発行

3.火災事故の事例

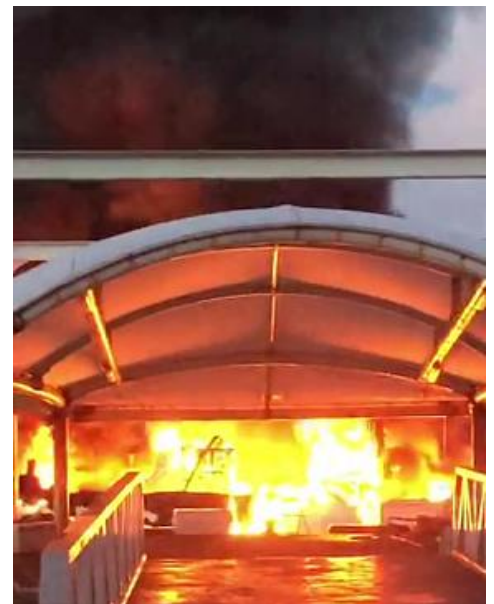
火災発生時の本船

漁港の防波堤にいた釣り人は、夕方、漁港の浮桟橋に係留されていた本船の船尾付近から火柱が上がっているのを目撃しました。

船長は、知人から火災発生の連絡を受けて本船に駆けつけたところ、船尾付近と中央部の操舵室右舷側から火柱が上がっているのを視認しました。FRP（繊維強化プラスチック）の船体は、船首を除く広範囲に延焼し、通報を受けた消防隊の消火活動により火災発生から約5時間後に鎮火しました。

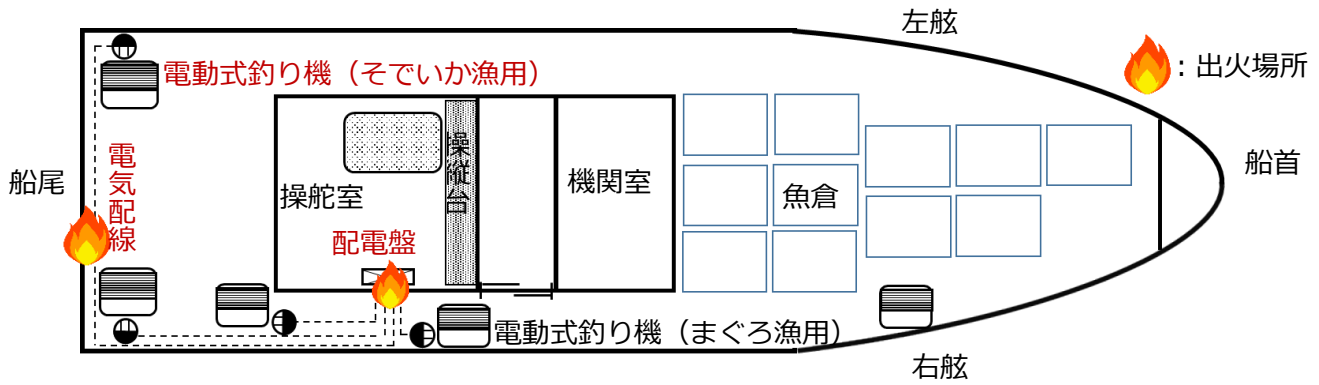
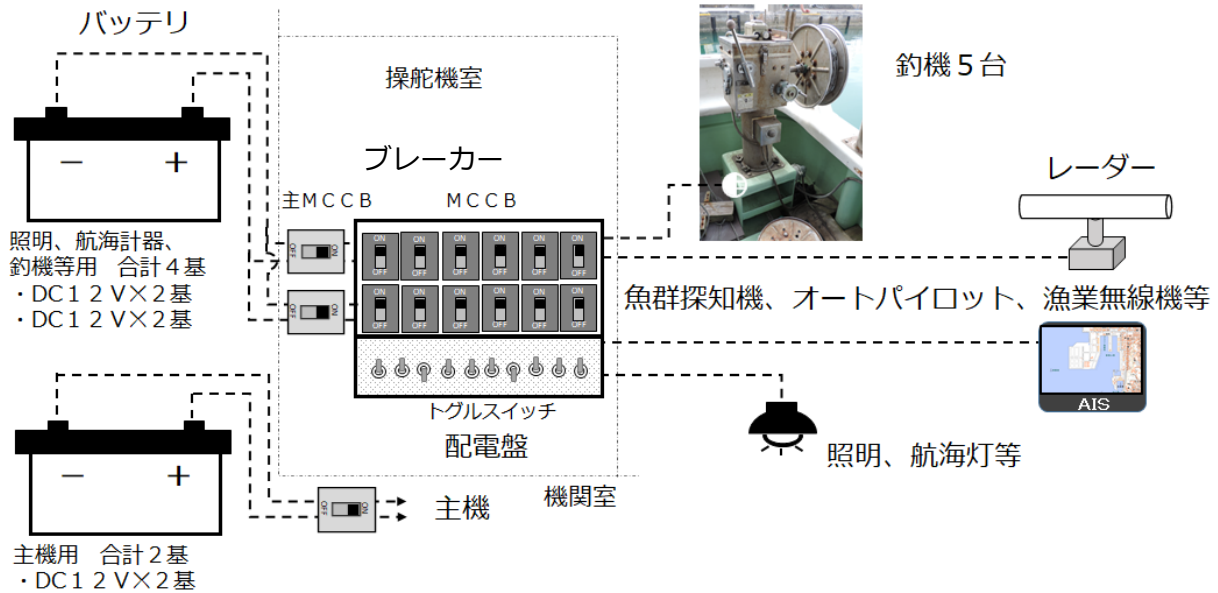
本船の電気系統概略図

本船は、上甲板船尾部中央に電動式釣り機の電気配線が、操舵室右舷側に配電盤があり、電動式釣り機にはバッテリーから配電盤を介して直流電気（直流DC24V）が供給されていました。

本船の電気配線には、一般建築物や設備等の配線に使用されるビニルキャブタイヤコードが使用されていました。

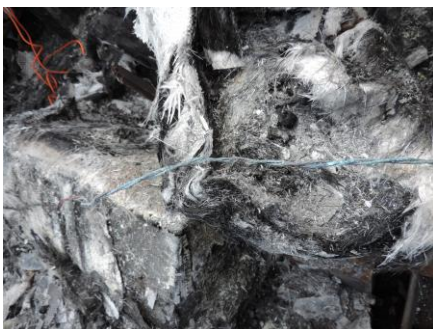
電気配線（配電盤～本件釣り機）

- ① 電動式釣り機の電気配線は、銅線がむき出しになって緑青（さび）が付着しており（写真左）、右舷船尾付近で断線し、断線部では2芯線が溶着して、溶融粒を形成していた（写真中央）。
- ② 操舵室のブレーカーは、強い焼損及び黒い汚損があり、接続する電気配線は、灰色及び黒色に変色して過大な電流が流れ、高温により過熱された痕跡が残る焼損をしていた（写真右）。

- ① 暴露甲板の釣り機の電気配線が約10年間点検されておらず、被覆の劣化が進み、絶縁抵抗が低下していた。
- ② 帰港後、操舵室配電盤の配線用遮断器（ブレーカー）が断になっておらず、釣り機の電気配線に電気が供給されたまま、棧橋に係留されていた。
- ③ 電気配線の被覆が劣化・破損した箇所に通電し、付着していた緑青（さび）が高熱になって被覆が燃え、内部の配線が短絡（ショート）して大電流が流れた。
- ④ 電動式釣り機に接続するブレーカーの配線が大電流により過熱して被覆が燃えるとともに、ブレーカーが作動して断となり、内部でアーク^{*1}が発生してアークガス^{*2}を放出し、この場所でも短絡が生じて大電流が流れた。
- ⑤ ③の火炎が上甲板船尾舷側を過熱し、船尾部にあった漁具等に、④の火炎が操舵室内の可燃物にそれぞれ引火して、火炎が上甲板船尾舷側及び操舵室右舷側壁面に燃え移り、船体に延焼した。

- ① 離船する際は、配電盤にある電動式漁ろう設備や照明等の配線用遮断器（ブレーカー）を必ず断とすること。
- ② 暴露甲板上の電気配線を定期的に点検し、被覆に割れや傷がある場合には新替を行うこと。
- ③ 定期的に船内の電気システムの絶縁抵抗計測を行うこと。特に、直流電気を使用している場合には二線間の絶縁抵抗計測を行い、絶縁抵抗値に低下が確認されたとき、②の措置を行うこと。
- ④ また、次のような対策を行うことが望ましい。
 - ア 暴露甲板にある電動式漁ろう設備の電気配線は、その良否にかかわらず、定期的に新替をすること。また、電気配線にはJIS規格に定められた船用電線を使用すること。
 - イ ブレーカーは、短絡事故時にアーク及びアークガスが周囲に飛散しないよう、分電盤内に設置して開閉式の蓋がある場合には確実に閉めること。

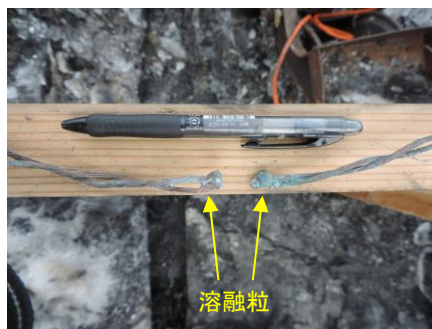
電気配線の断線、溶着等の跡

釣り機側のスイッチはOFFとなっていたので、釣り機には電流が流れませんが、電気配線の絶縁が低下した箇所では、±の2芯線間に導通が生じ、漏れ電流により被覆が過熱して燃え、むき出しとなった芯線同士が接触して短絡（ショート）が発生した可能性があります。

電圧が一定の場合、抵抗が大きくなると電流は小さく、抵抗が小さいと電流は大きくなりますが（オームの法則：電圧 $V = 抵抗 R \times 電流 I$ ）、本船では、被覆が燃えて導線がむき出しとなり、抵抗が非常に小さい芯線同士が接触して短絡が発生し、非常に大きな電流が流れたものと考えられます。

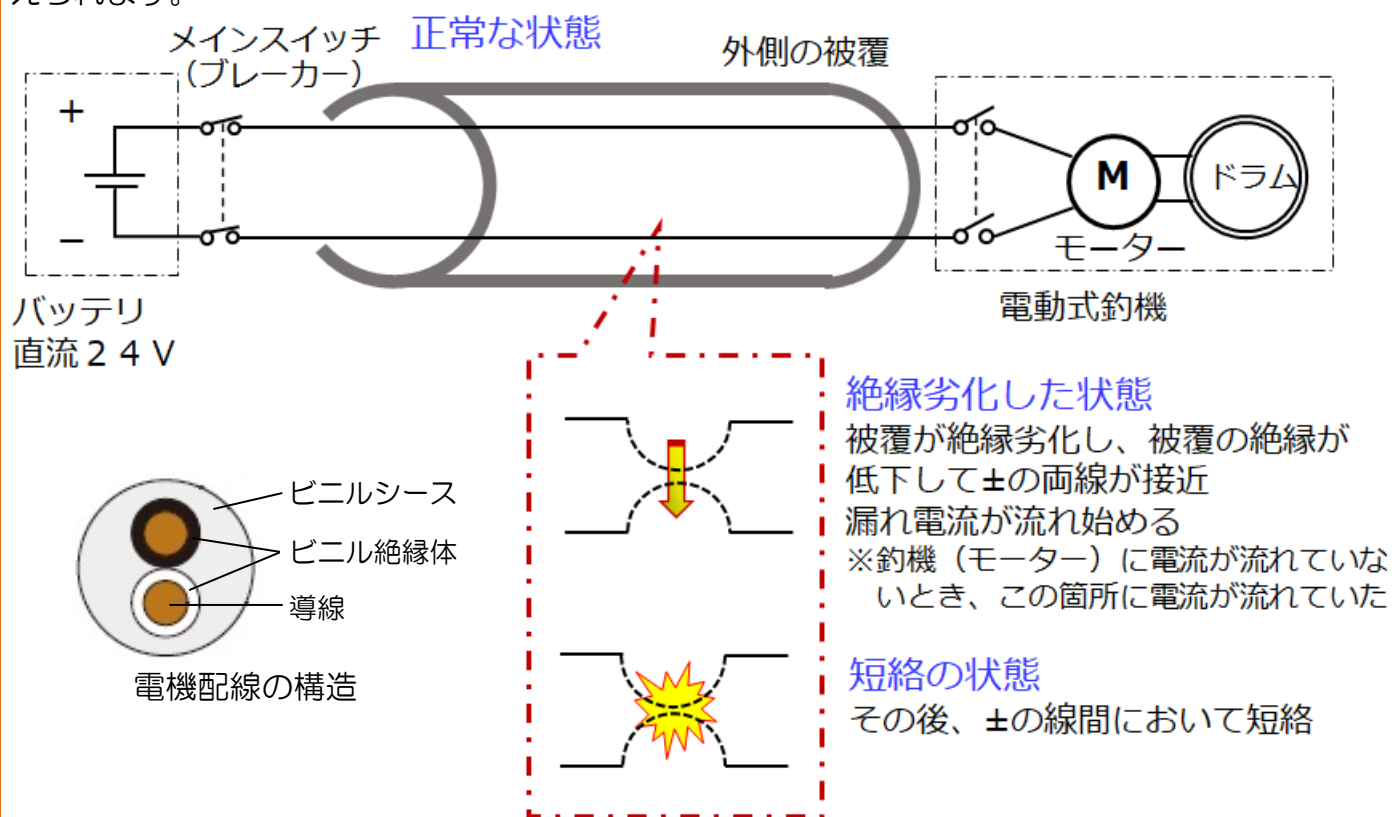
下図は、電気配線の2芯線を示した一例です。外観は1本ものの電気配線ですが、外側の被覆の中に、被覆で絶縁された+（プラス）と-（マイナス）の2本の芯線が通る構造です。

本船は、本事故当時、操舵室の配線用遮断器（ブレーカー）がONとなっており、被覆が劣化して絶縁が低下した状態の電気配線に電気が供給されていました。
