~事故等調査事例の紹介と分析~

安全運航で楽しい遊漁を!~若狭湾~

運輸安全委員会事務局地方事務所による分析(神戸事務所)

令和5(2023)年6月発行

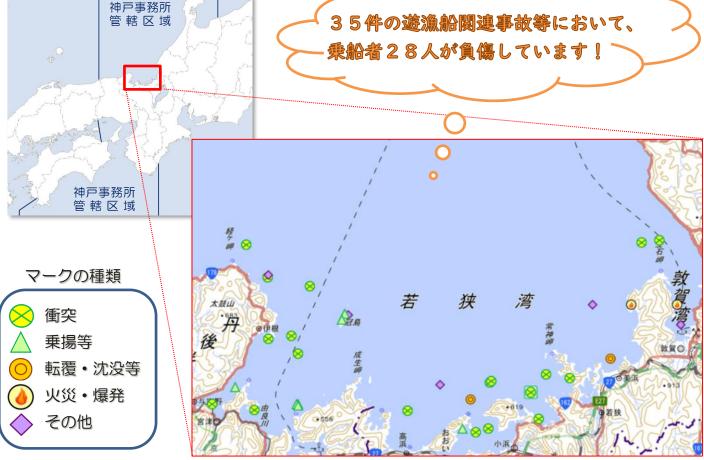
図1 若狭湾における遊漁船関連事故等発生場所 (船舶事故ハザードマップから抜粋)

図1をご覧いただくと、遊漁船関連事故等は、支湾の内部や湾口など、主に釣り場が多く存在する地点で発生していることが分かります。

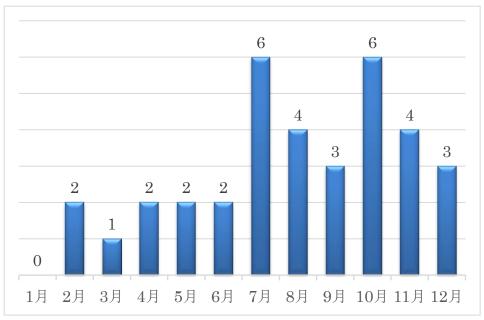
図2 遊漁船関連事故等の月別発生件数

遊漁船関連事故等35件のうち、約75%の26件が、7月から12月の半年間に発生しています(図2参照)。これは、アジやイカなどがよく釣れる夏以降の季節になると釣り船が増え、それに比例して遊漁船関連事故等が多く発生していることが考えられます。

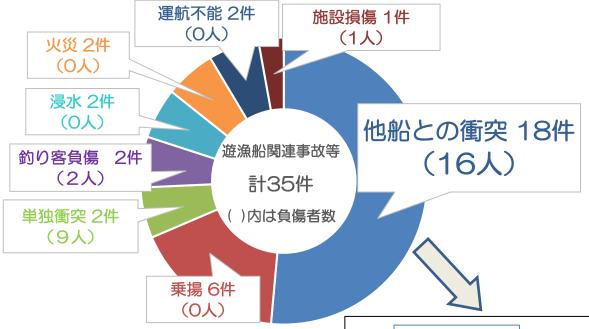
遊漁船関連事故等35件のうち、他船との衝突事故が約51%の 18件と突出しているほか、単独で岩場や防波堤等に乗り揚げたり衝 突したりする事故も発生しています(図3参照)。

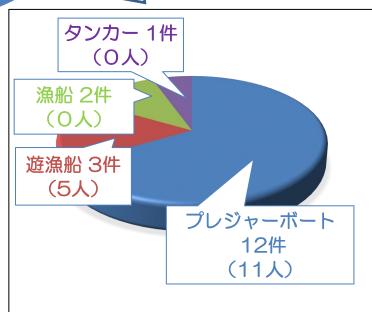
図4 他船(衝突相手)の種類

特に、他船との衝突事故では、衝撃などにより16人もの方が負傷しています。また、衝突相手の他船は「プレジャーボート」が半数以上の12件に上り、次いで「遊漁船」「漁船」となっていますが、「タンカー」1件を除く全ての船舶が、釣りや漁を目的としていました(図4参照)。

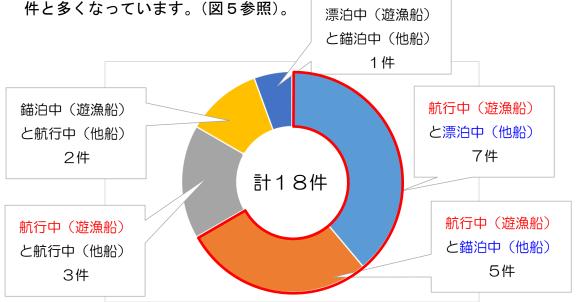
図5 遊漁船と他船との衝突時の状況

他船との衝突事故18件のうち、約83%の15件が遊漁船の航行中に発生しています。特に、航行中の遊漁船が漂泊・錨泊している他船と衝突する事故が約67%の12

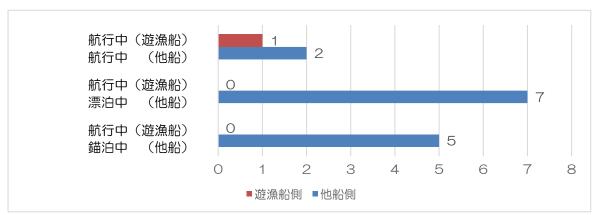
図6 航行中の遊漁船と他船との衝突事故における負傷者(人)

また、航行中の遊漁船と他船との衝突事故において、負傷者は航行中の遊漁船よりも漂泊・錨泊している他船の側で多く発生しています(図6参照)。

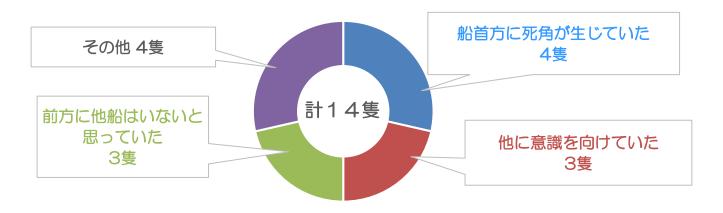
図7 航行中の遊漁船が衝突するまで他船の存在に気付かなかった理由

航行中の遊漁船が他船に衝突した事故15件に関連した遊漁船16隻のうち、14隻 の遊漁船の船長が、衝突するまでに他船の存在に気付いておらず、残りの2隻の遊漁船 の船長も、衝突直前まで他船の存在に気付いていませんでした。

衝突するまで他船の存在に気付いていなかった14隻について、気付かなかった理由は次のとおりでした(図7参照)。

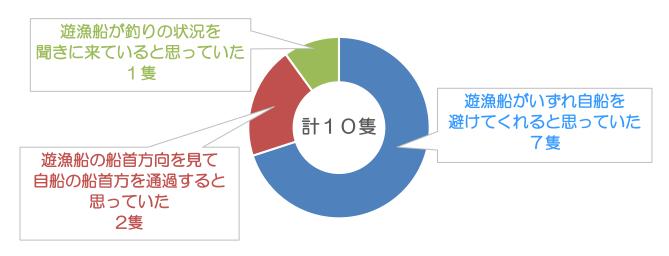
図8 漂泊中・錨泊中の他船が衝突するまで遊漁船を避けなかった理由

一方、衝突した漂泊中・錨泊中の他船12隻のうち、10隻の船長が、接近してきた 遊漁船の存在に気付いていました。

接近してきた遊漁船の存在に気付いていた10隻について、遊漁船を避けなかった理由は次のとおりでした(図8参照)。

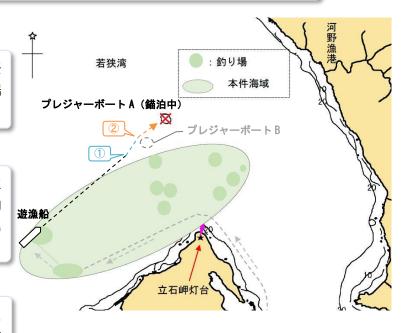
遊漁船の船長は、操縦席に座った姿勢で操船し、船首浮上により船体中心から両舷に約10°の 範囲に死角が生じていた。

遊漁船の船長は、針路調整を目的に約10°左 舵を取ったところ(右図①)、船首死角から現れ たプレジャーボートBを右舷船首方約500m に認め、プレジャーボートBの北方を通過後、 針路を再び北東に戻したが(右図②)、死角を補 う見張りをせず、プレジャーボートAに全く気 付かなかった。

・遊漁船は船首浮上による死角が生じた状態で北東進中、遊漁船の船長が約10°左舵を取ったところ、右舷船首方にプレジャーボートBを認め、その後、同船の北方を通過した直後、前路に航行の支障となる他船はいないものと思い、針路を北東に戻したためプレジャーボートAと衝突。

- 船首浮上による死角が生じる場合、船首を左右に振るなどして死角を補う見張りを行いましょう。
- 変針する場合、前路に航行の支障になる他船がいないことを確認しましょう。

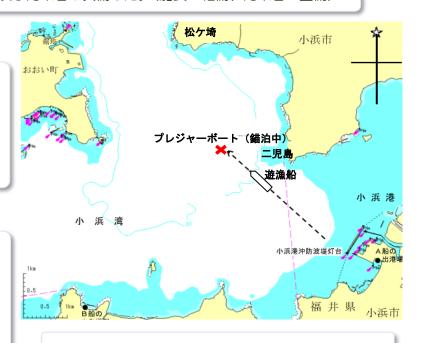
遊漁船の船長は、速力を調整して船首浮上による死角を解消するようにしたが、 調整後も生じていた船首端の死角でプレジャーボートに気付かなかった。

また、遊漁船の船長は、出港時からレーダーをO.8海里レンジとしたまま、時折見ていたが、レーダー画面に映ったプレジャーボートに気付かなかった。

- ・遊漁船の船長が、松ケ埼南東方沖で釣りを行っている船舶を見たことがなかったことから、前路に他船はいないものと思い、船首を左右に振るなどして死角を補う見張りやレーダーによる見張りを適切に行っていなかったため、錨泊中のプレジャーボートに気付かず衝突。
- ・プレジャーボートの船長は、これまで、航行する船舶が錨泊している自船を避けていたので、今回も遊漁船が自船を避けるものと思い、錨泊を続けて衝突。

- ・ふだんから船舶を見掛けない海域であっても、他船がいないと思わず、あらゆる手段で常時適切な見張りを行いましょう。
- ・錨泊中に他船の接近を認めた場合、適切な時機に衝突を避けるための動作を行いましょう。
