運輸安全委員会ダイジェスト

第43号（令和5年（2023）9月発行）

鉄道事故分析集

地域鉄道における事故防止対策

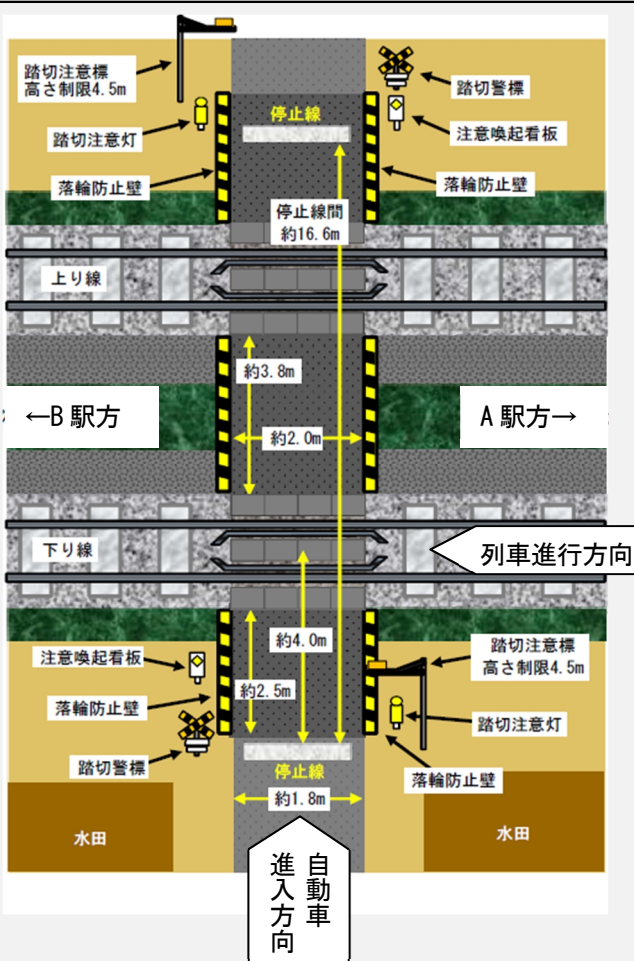
図11 本件踏切の状況

原因：本事故は、踏切遮断機及び踏切警報機が設けられていない第4種踏切であるC踏切に列車が接近している状況において、自動車が同踏切に進入したため、列車と衝突したことにより発生したものと推定される。

踏切遮断機及び踏切警報機が設けられていない第4種踏切は、廃止又は踏切保安設備を整備すべきものである。本件踏切は、通過する列車の速度が高速で、鉄道交通量が多く、複線区間にあるため踏切長も長く、平成9年以降、本事故を含め4件の事故が発生している。このことから、鉄道事業者、道路管理者及び地域住民等の関係者は、本件踏切が事故の危険性が高い踏切であることを踏まえ、本件踏切の廃止又は踏切保安設備の整備に関する協議を進め、早期に方針を定めて、具体的な取組を実施すること。

本事故発生後、鉄道事業者、市及び地域住民の町内会は、「D線B駅構内C踏切の廃止等について」を議題として協議を行い、踏切事故防止の緊急対策として、本件踏切を自動車の通行禁止とすることを決め、平成30年9月18日、本件踏切に自動車通行禁止の看板を設置した。また、同年9月28日、本件踏切に接続する道路にポールを設置した。

約50回の協議（鉄道事業者、市、地元区長のうち2者間のものを含む）を重ねた結果、本件農道を、自動車のすれ違いが可能となるよう拡幅することを条件として地域住民の理解が得られたため、本件踏切を廃止することで合意に至った。地元区長が積極的に地域住民の意見を集約し、その意見を鉄道事業者と市が把握し対応策を検討したことで廃止に至った好事例である。

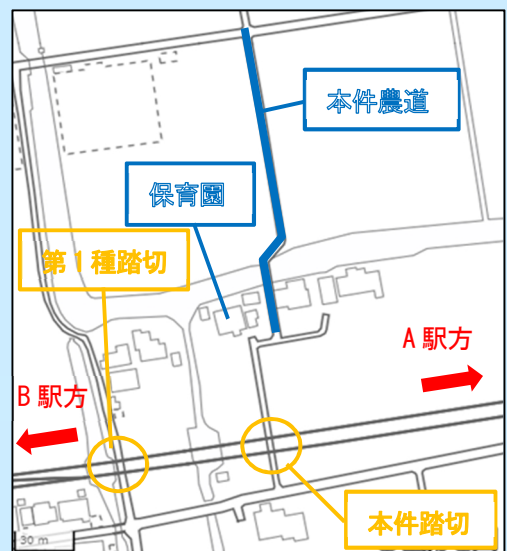
図13 周辺状況・踏切の全景等
※地理院地図 Vector (国土地理院) を
基に当委員会が作成

過去に鉄道事業者から市に対し、本件踏切の廃止要請を行った際には、市は地域住民の生活環境に影響が大きいとして実現しなかった。しかし今回の事故を契機に、鉄道事業者、市及び地元区長が協議を重ねたところ、本件踏切北側にある農道（図13青線）は幅員が狭く、農繁期に農作業のための車両が駐車することにより、本件踏切北側にある民家の住民や保育園の利用者などが道路を通行できずに困っており、本件踏切の廃止に伴い、南側への通行ができなくなる代替措置として、本件踏切北側にある農道の拡幅について地域住民から要望があることが分かった。

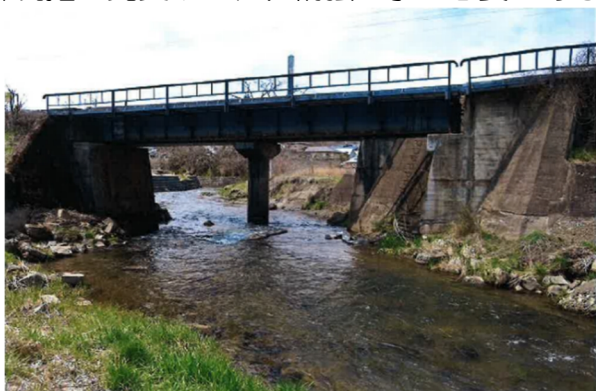
図17 第4北上川橋梁（上流側より全景）

第4北上川橋梁の上下流では、過去に河川改修工事が行われ、河川幅が拡幅していましたが、当該橋梁付近は、橋台の位置に変更がないため、上下流と比べて河川幅が狭くなっていました。そのため、増水後は当該橋梁付近の流速が速くなり、河床の低下が進行していました。そこで、当該橋梁の全般検査・個別検査をしたところ、橋脚周辺の河床低下のほか、橋台についても一部洗掘が見受けられ、補強工事が必要であることが判明しました。

工法の選定に当たり、現場環境を考慮し、狭い場所でも施工が可能で、橋脚・橋台の洗掘防止に効果があり、河床低下の防止にも効果が期待できること、また、当社で実績があることから、護床ブロック新設工事を選定しました。護床ブロック新設工事によって、橋脚とその周囲に新設したコンクリートブロックを連結することにより、流失の可能性が大きく抑制されました。また、河川幅全体をカバーすることにより洗掘防止と河床低下防止につながりました。

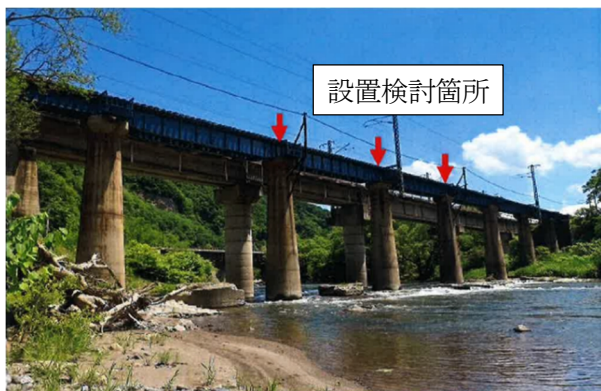
図19 第8馬淵川橋梁（下流側より全景）

また、第8馬淵川橋梁と第10馬淵川橋梁では、建設当初より河床の低下が進んだことにより、第8馬淵川橋梁は平成25年度、第10馬淵川橋梁は平成28年度に護床ブロック新設工事を行い、河床低下の抑制を行いました。その後、両橋梁の全般検査・個別検査により、健全度など問題はないことを確認しましたが、河川増水時の河床低下により、橋脚に根入れの不足などが生じて、橋梁の傾斜や流失につながるおそれがありました。そのため、傾斜を感知する装置（図25参照）の導入を検討する必要がありました。

オンラインで傾斜計の観測データの自動転送が可能な装置を設置したことにより、リアルタイムでデータが確認できるので、効率的な運転規制が可能になりました。また、河川増水による運転規制（抑止）後の運転再開に当たり、橋脚の安定度が傾斜計により確認できるようになりました。加えて、過去の規制データや災害データも閲覧可能になりました。
