～事故等調査事例の紹介と分析～

# 伊勢湾・三河湾のプレジャーボート関連事故ハザードマップ

運輸安全委員会事務局地方事務所による分析（横浜事務所）

令和6（2024）年3月発行

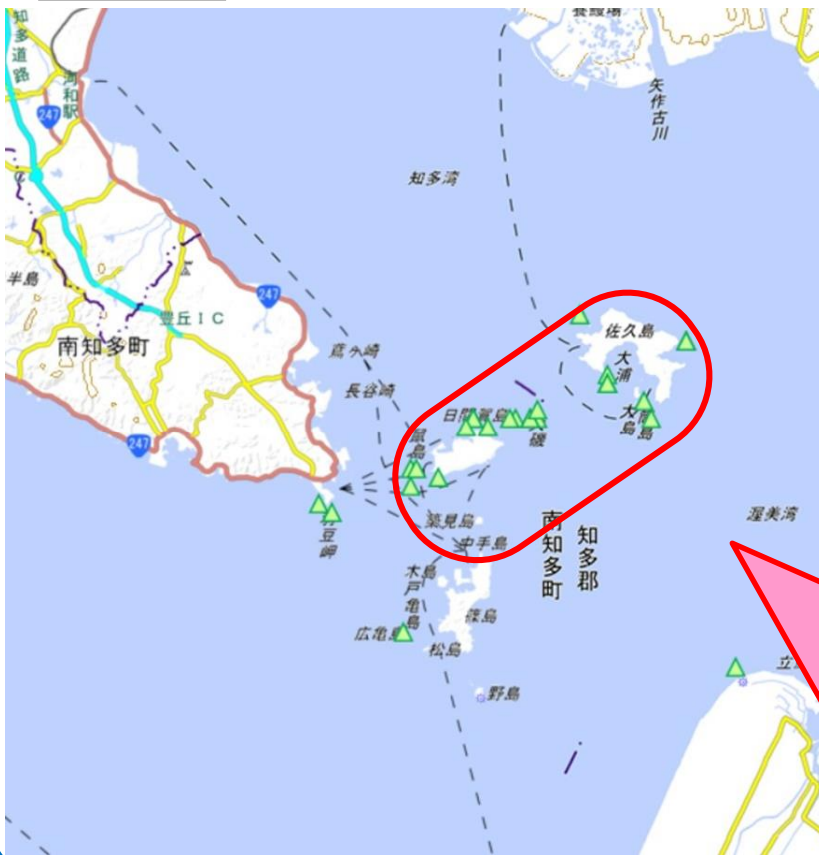
日間賀島、佐久島周辺：乗揚

- ・ 浅所等の存在を知らずに航行
- ・ 船位を適切に確認せずに航行
- ・ 風や波により浅所等に向けて圧流

ひまか 日間賀島及び佐久島周辺海域では、暗礁、岩礁及び干出岩が点在する浅所が広がっているため、以下のことに注意しましょう。

概要：A船（3.8トン、10人乗船）は、日間賀島南方沖を航行中、浅所に乗り揚げた。A船は、アウトドライブユニットに脱落が生じた。

- ・ 船長は、乗り揚げた浅所の存在を把握していなかった。
- ・ クルージングの予定を変更して日間賀島に入港することにしたので、航行時間を短縮しようとして同島に近づいて航行した。
- ・ 船長は、本事故時、操縦免許を取得して2度目の航海であった。

- ・ 発航前に水路図誌などで浅所の位置を確認しましょう。
- ・ GPSプロッターなどを活用して船位を確認しましょう。
- ・ 危険な浅所からは、十分な距離を保って航行しましょう。

- ・ 船長は、航行する海域の浅所の場所、潮汐等を事前に把握しておくこと。特に航行時間を短縮しようとして陸岸に近づく場合は、必ず浅所の場所、潮汐等を事前に把握しておくこと。
- ・ 船長は、十分な時間的余裕のある航海計画を立てること。

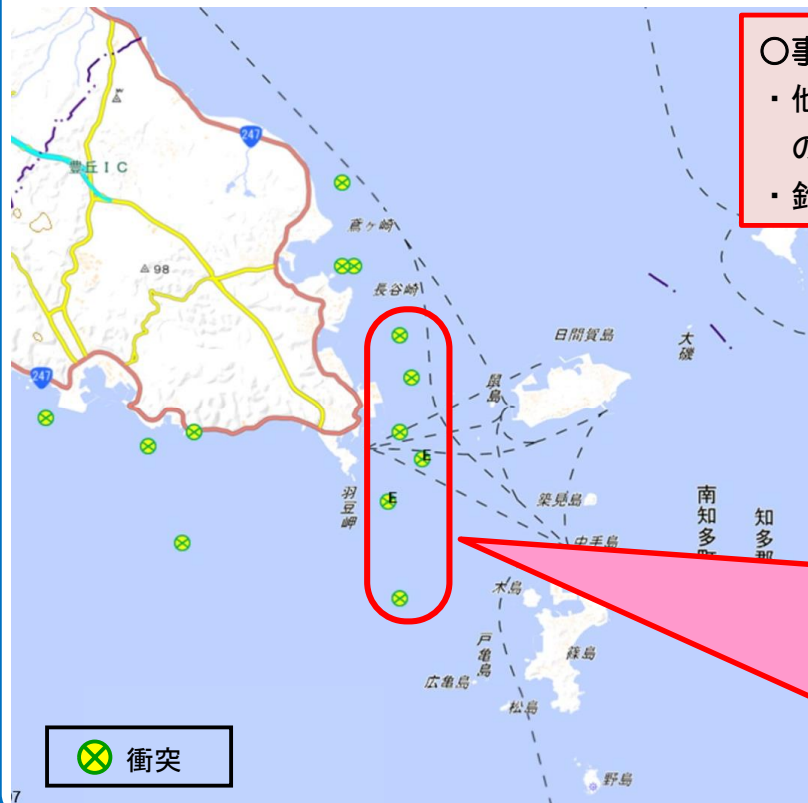
## 師崎水道：衝突

- ・他に船はいないと思い、ある特定の船舶のみに意識を向けて航行
- ・釣りの準備をしていて相手船に気付かず

概要：B船（6.1トン、2人乗船）は、北北東進中、また、C船（3.1トン、2人乗船）は、西北西進中、篠島西方沖において両船が衝突した。C船は、船長が負傷し、船首部船底外板の擦過傷等を生じ、また、B船は、右舷船尾部外板の破損等を生じた。

- ・見張りを厳重に行いましょう。
- ・安全な速力で航行しましょう。
- ・避航動作は、十分に余裕のある時機に行いましょう。

- ・船長は、一定方向の船舶の動静だけにとらわれず、常時、全周に渡って、見張りを行うこと。
- ・船長は、航行中、窓枠等で視界が妨げられる場合は、身体を前面に乗り出すなどして、死角を補って見張りを適切に行うこと。
- ・船長は、目視のみならず、レーダー等あらゆる手段を用いて適切な見張りを行うこと。

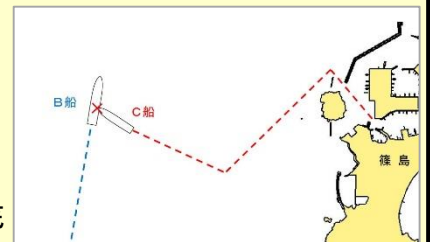
- ・船長Bは、篠島西方沖に差し掛かる頃、船首方や篠島付近から接近する他船を見掛けなかった。
- ・船長Bは、慣れた海域であったので、レーダーを使用せずに目視のみで見張りを行っていた。
- ・B船には、幅約20cmの窓枠により、右舷船首方に死角が生じていた。

- ・船長Cは、右舷船首方を南進する貨物船及び左舷船首方を北進する漁船2隻の動静に注意しながら航行した。
- ・船長Cは、レーダーを表示していたが、貨物船及び漁船2隻に意識を向けていたので、A船の映像に気付かなかった。

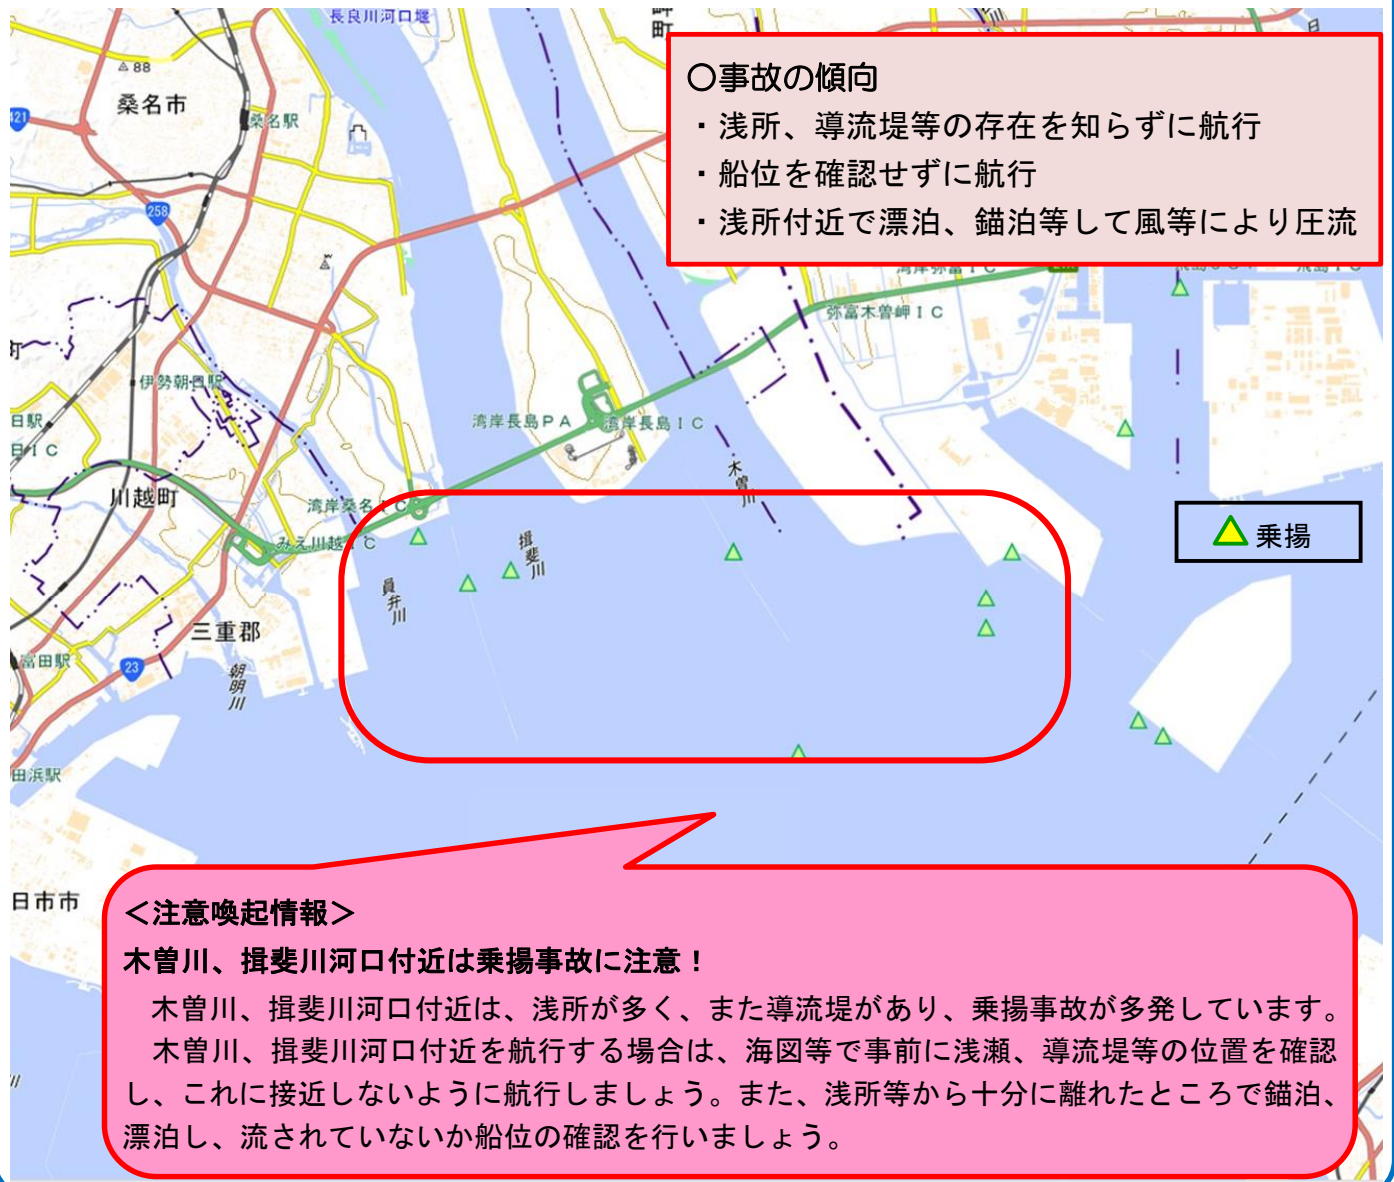
## 木曾川、揖斐川河口付近：乗揚

概要：D船（長さ6.79m、2人乗船）は、木曾川河口付近を西進中、導流堤に乗り揚げた。D船は、船内外機アウトドライブの破損等を生じた。

- ・ 船長は、木曾川河口付近を航行するのが初めてで、導流堤の存在を把握していなかった。
- ・ 船長は、海面とほぼ同じ高さとなっていた導流堤を潮目だと思って航行していた。

- ・ 船長は、初めて航行する海域では、事前に海図等により水路調査を行い、導流堤等の位置を把握しておくこと。

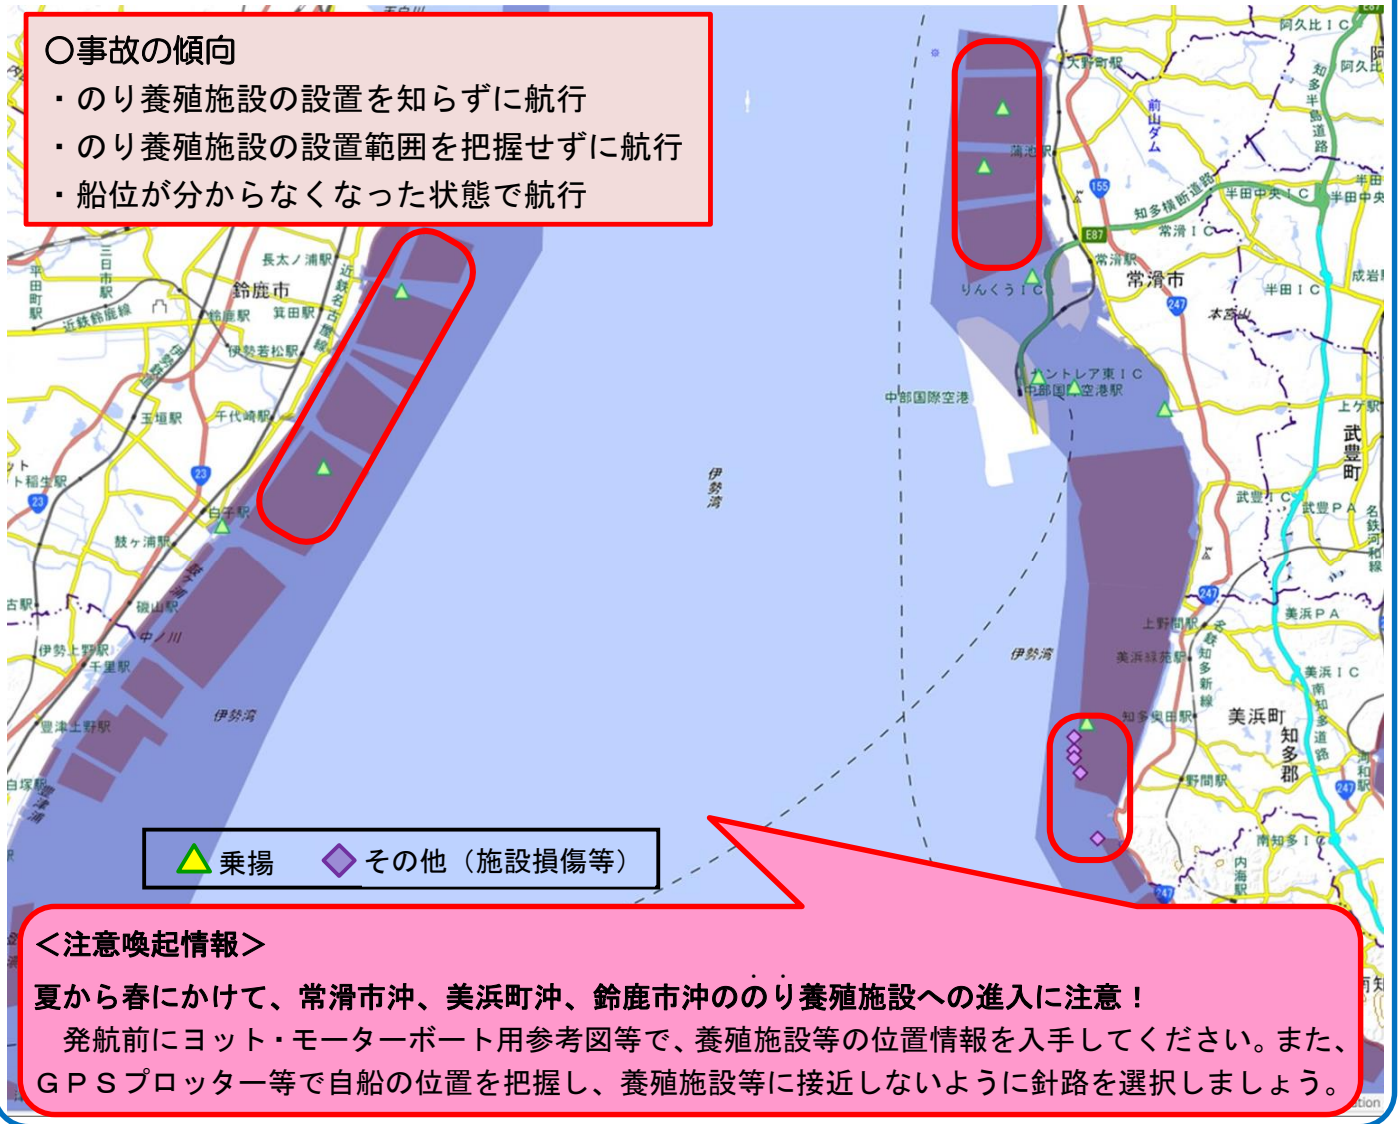
常滑市沖、美浜町沖、鈴鹿市沖：養殖施設への進入

- ・ のり養殖施設の設置を知らずに航行
- ・ のり養殖施設の設置範囲を把握せずに航行
- ・ 船位が分からなくなった状態で航行

概要 要：E船（4.1トン、4人乗船）は、鈴鹿市沖を北北東進中、のり養殖施設に乗り揚げた。のり養殖施設は、網等に折損を生じた。

- ・ 船長Eは、千代崎港東方沖の養殖施設に注意するよう申し継いで、乗組員Eと操船を交代した。
- ・ 乗組員Eは、船首方の黄色旗の浮標を避けた後、ほかに浮標が見えず、養殖施設の沖側にいると思い、陸岸の煙突を船首目標として、目視のみで航行した。
- ・ 乗組員Eが夏場に同海域を航行した際には、養殖施設は設置されていなかった。
- ・ 乗組員Eは、レーダー及びGPSプロッターの適切な操作方法を知らず、陸岸付近を航行していることに気付かなかった。

発航前にヨット・モーターボート用参考図等で、養殖施設等の位置情報を入手してください。また、GPSプロッター等で自船の位置を把握し、養殖施設等に接近しないように針路を選択しましょう。

- ・ 操船者は、航海計器の操作に習熟し、それらの航海計器を活用して自船位置を把握し、養殖施設から十分に距離を離して航行すること。
- ・ 操船者は、出港前に海上保安庁のウェブサイト（海洋状況表示システム（海しる））等で航行する海域の養殖施設の設置状況を把握するなど、水路調査を十分に行うこと。

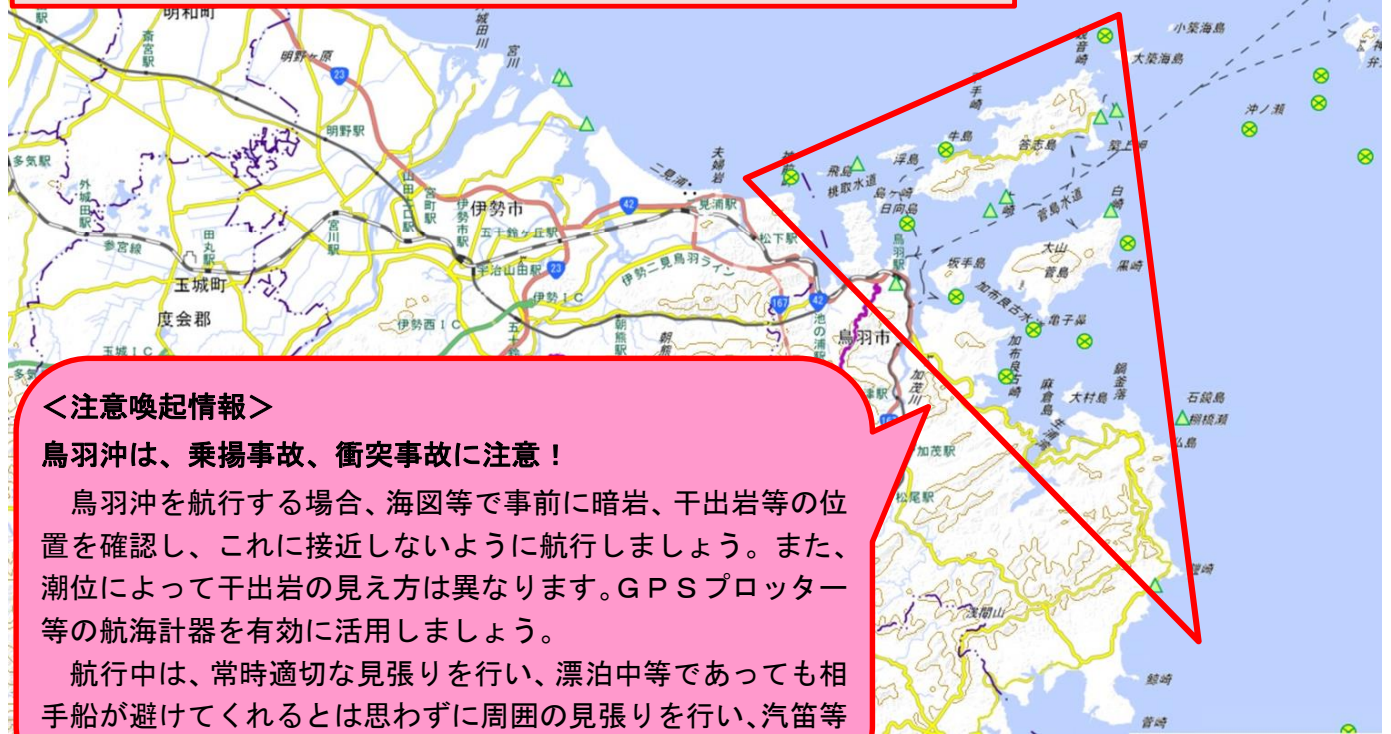
## 鳥羽沖：乗揚、衝突

乗揚・暗岩や干出岩があるとは思わずに航行

- ・ 潮位による干出岩の見え方で他の岩場と勘違いしたまま航行

衝突・航行の支障となる船舶はいないと思って航行

- ・ 相手船が避けてくれると思い釣り等を継続

鳥羽沖を航行する場合、海図等で事前に暗岩、干出岩等の位置を確認し、これに接近しないように航行しましょう。また、潮位によって干出岩の見え方は異なります。GPSプロッター等の航海計器を有効に活用しましょう。

航行中は、常時適切な見張りを行い、漂流中等であっても相手船が避けてくれるとは思わずに周囲の見張りを行い、汽笛等で注意喚起を行う等の衝突を避ける措置を採りましょう。

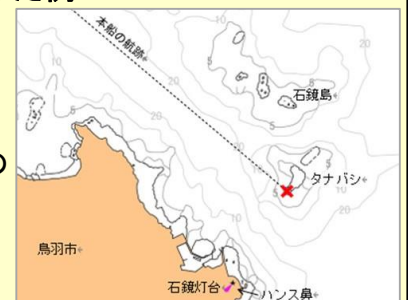
概要：F船（2.8トン、3人乗船）は、ハンス鼻北北東方沖を南東進中、岩礁（タナバシ）に乗り揚げた。F船は、プロペラの欠損等を生じた。

- ・ 船長は、前回遊漁の際、沖から見てハンス鼻付近に岩礁（タナバシ）があることを認め、同岩礁を目視で確認できると思い、事前に水路調査を行っていなかった。
- ・ 船長は、左舷船首方に干出した岩を認めたものの、潮位によって海面上に干出している部分が小さく、同岩が前回遊漁の際に認めた岩礁とは思わず、約20~30mの距離を隔てて航行した。
- ・ 船長は、GPSプロッターの表示画面を魚群探知との分割表示としており、プロッター表示が小さくて、表示されていたタナバシに気付かなかった。

- ・ 船長は、航行予定の海域について事前に水路調査を行い、潮位の変化を考慮した上で浅礁域等から十分に距離を隔てて航行すること。
- ・ 船長は、浅礁域が拡延している海域を航行する場合、船位や岩礁等の障害物を確認できるようにGPSプロッターの画面表示を適切に設定すること。

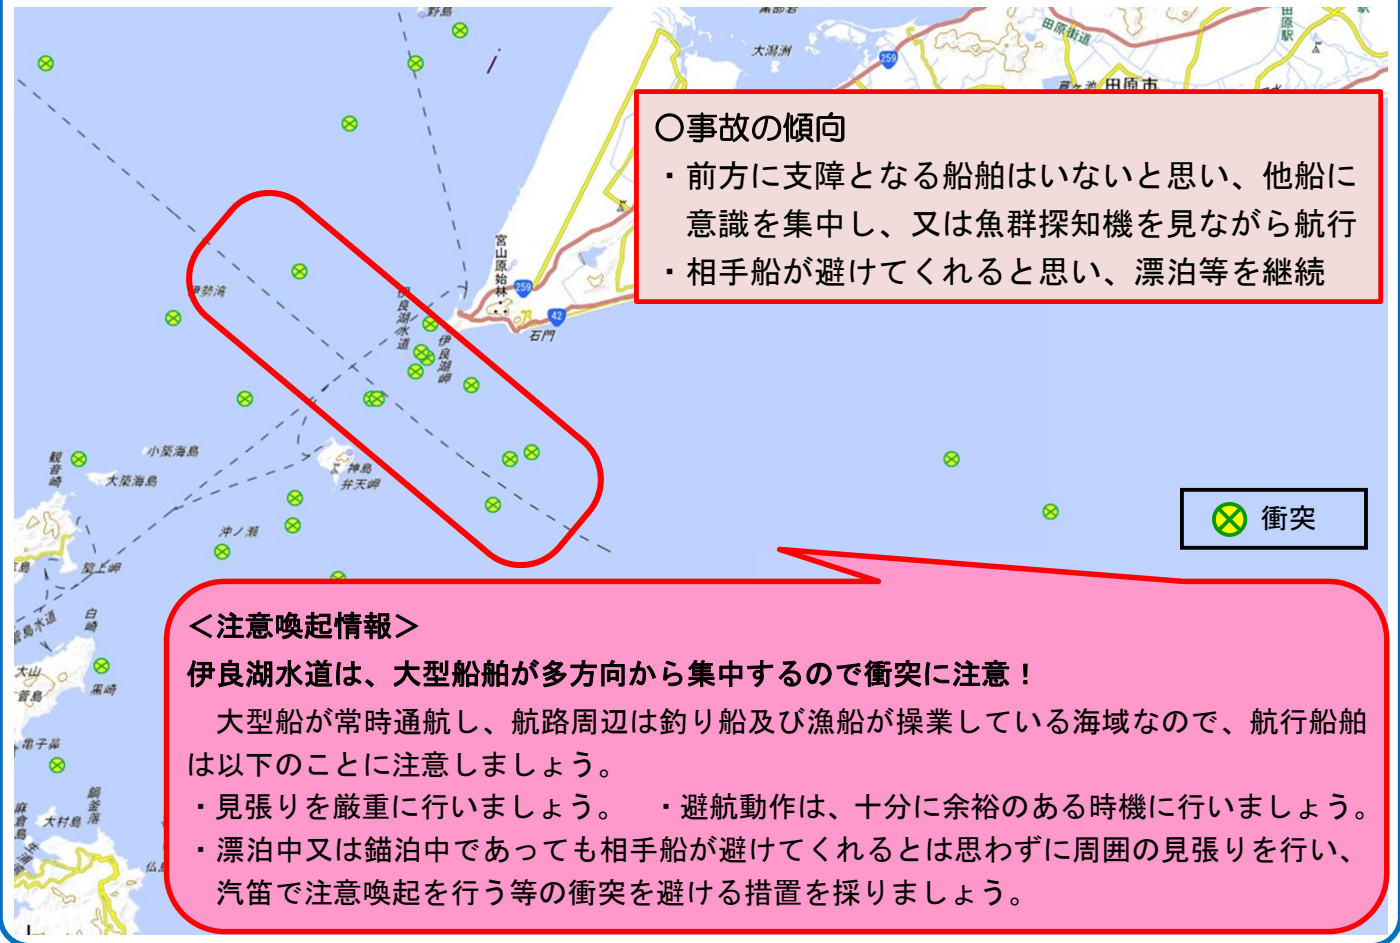
## 伊良湖水道：衝突

概要：G船（9.1トン、10人乗船）は、南進中、また、H船（長さ6.60m、2人乗船）は、漂泊中、神島北北東方沖において両船が衝突した。H船は、乗船者2人が重軽傷を負い、左舷中央部外板に破口等を生じ、また、G船は、船首部外板に擦過傷を生じた。

- ・船長Gは、神島北北東方沖にふだんよく見掛ける2～3隻のほかに他船を見掛けなかった。
- ・船長Gは、船首方に他船はいないと思い、魚群探知機の映像を見ながら航行を続けた。

- ・船長Hは、接近するG船に気付いた際、航行中のG船が漂泊中のH船を避けてくれると思い、漂泊を続けた。
- ・船長Hは、避ける様子がないG船を見て慌ててしまい、音響信号器具として備えていた笛を使用することを思い浮かばなかった。

- ・船長は、釣り場を探す際、前方に船はいないと思わず、また、魚群探知機で魚群を探すこと等の特定の対象に集中することなく、常時周囲の適切な見張りを行うこと。
- ・船長は、漂泊中において、他船が避けてくれると思わず、周囲の適切な見張りを行い、他船が自船に気付いていない可能性を考慮し、余裕のある時機に注意喚起信号を行うとともに、機関を始動して移動するなどの衝突を避けるための措置を採ること。
