運輸安全委員会ダイジェスト

第46号（令和6（2024）年11月発行）

鉄道事故分析集

雪による鉄道事故の防止に向けて

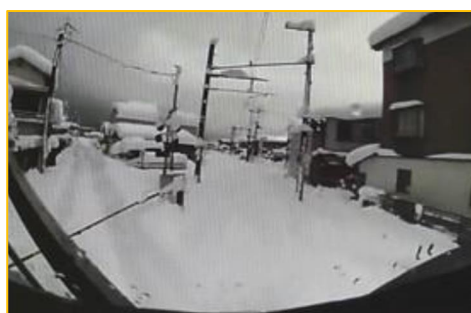
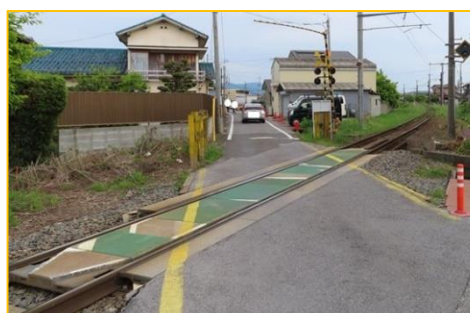
左写真は、除雪されていない線路（踏切道）を列車から見た様子。写真の左側から中央に向かって道路上の積雪に自動車等が通ったわだちが見られる。（鉄道事故調査報告書より）
右写真は、雪の積もっていない同踏切道を道路から見た様子。

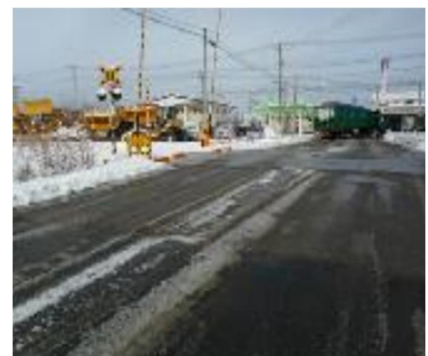
図8 踏切道融雪装置の設置場所の全景例。踏切付近の道路の積雪が少ない。(東日本旅客鉄道株式会社ホームページより)

過去の降積雪に起因する鉄道運転事故等により実施した対策は、他の必要な路線・場所にも展開しています。例えば、踏切のレールの隙間に雪が積もり、自動車の通行等で隙間の雪が圧雪されることで発生した列車脱線事故を受け、踏切のレールの隙間に雪が圧雪されないように融雪装置を設置しました。雪の吹きだまりが出来やすい踏切道については、レール以外の箇所にも融雪装置を設置し、同種の事故等を未然防止しています。さらに、急激な融雪により、のり面崩壊が発生した場所では、のり面格子砕工等を施工しました。融雪に限らず、土砂流入の危険性が高いのり面に関しては継続的に施工を進め、鉄道運転事故につながるリスクの低減に努めています。

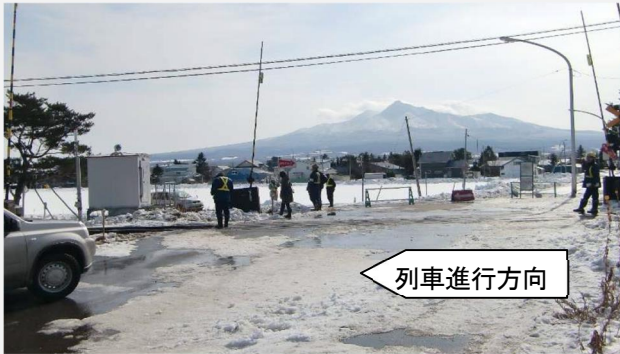
図 1 3 本件踏切及びその南東方向の状況（事故発生翌日）

原因：本事故は、本件列車が、本件踏切のフランジウェー及びレール面上に形成された圧雪に乗り上げたのち左へ移動したため、脱線したものと考えられる。

本事故が発生したのは、事故現場付近で遮るものがない方向からの強風により本件踏切において吹きだまりが短時間のうちに成長したため事故発生前の時間帯の降雪とあいまって本件踏切にレールが埋もれるほどの雪が積もったこと、及び本件踏切を多くの大型車が通過し積もった雪が短時間のうちに踏み固められたことが重なり、圧雪が短時間で形成されたことが関与した可能性があると考えられる。

冬季の積雪時において強風が予測される場合は、その風向によって予期せぬ量の吹きだまりが短時間のうちに発生する可能性もあるので、実際に列車を運行するときの踏切の状況が除雪したときの状況から大きく変化する可能性があることを考慮し、列車添乗又は踏切の巡回等により、状況の適切な把握に努め、必要な場合は速やかに踏切除雪の実施を検討することにより、圧雪が短時間で形成されたとしても対処できるようにする必要がある。

(1) 列車頻度が少ない線区で大型自動車の通行が多く、フランジウェー部が圧雪となるおそれのある踏切において、湿性で吹きだまりが発生しやすい気象状況の場合には以下の対策を実施した。

- 初列車前における踏切除雪及び踏切端部の吹きだまりの除去

- ・列車間隔が長い時間帯においては巡回により、吹きだまり発生の再確認及びフランジウェー部の監視を強化し、必要な場合には除雪作業

(2) 本件踏切に対してカメラを設置し、天候状況に合わせ踏切の状態監視を実施した。

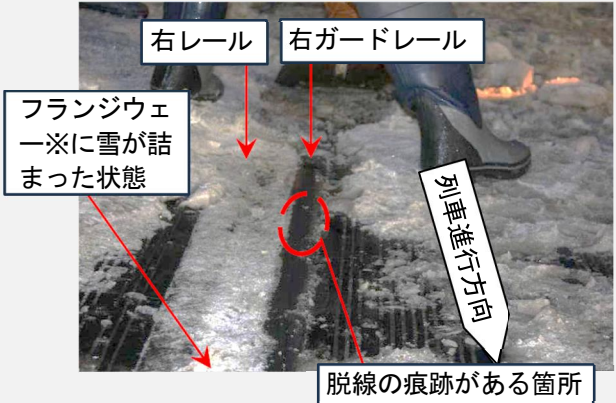
図 1 4 本件踏切の状況（事故当日夕方に該当場所を除雪して撮影）

※ 本件踏切には、この底部に詰めゴムがあるも見えない状態

(3) 引き続き降積雪に関する状況の適切な把握に努め、除雪を実施。さらに、詰めゴムを設置している踏切について、目視確認及びハンマー等による詰めゴムの中空部における土砂の堆積の有無を調査した。冬期の前に詰めゴムの状況を確認し、必要に応じて土砂等の除去作業を行うとともに土砂混入を防止する措置を講じ、混入が認められた箇所については、一層の監視体制強化を実施していくこととしている。

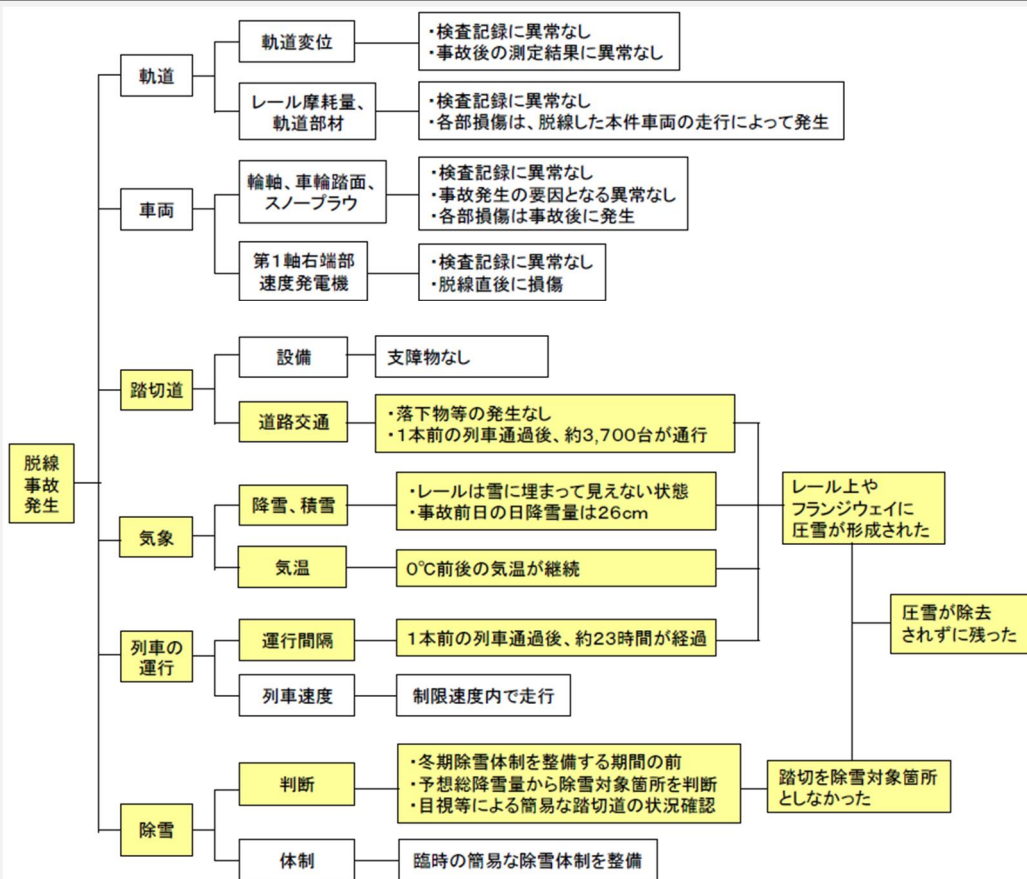
図15 列車脱線事故の関与要因 (黄色四角は事故発生に関与した可能性のある箇所)

原因：本事故は、列車が運転頻度の低い上下待避線の右曲線内にある駅構内の踏切道を通過中に、1両目前台車第1軸の左車輪が左レール（外軌）に乗り上がり、左に脱線したことによるものと考えられる。脱線したことについては、同踏切道のレール上やフランジウェイに存在した圧雪に車輪のフランジが乗り上がったことによる可能性があると考えられる。

同踏切道内に圧雪が存在したことについては、0℃前後の気温が続く状況において事故前日に多くの雪が降ったこと及び1本前の列車との長い運行間隔の間に同踏切道を通過する自動車によって雪が踏み固められ続けたことによる可能性があると考えられる。また、列車通過までに除雪が行われなかったため、レール上やフランジウェイに形成された圧雪が除去されずに残った可能性があると考えられる。なお、除雪が行われなかったことについては、冬期除雪体制を整備する期間の前であったこと、目視等による簡易な踏切道の状況確認であったこと及び現地確認や除雪の判断において運行間隔を十分に考慮していなかったことが関与した可能性があると考えられる。

降雪量の多い日、夜間における強い寒気の通過及びこれらに類する注意を要する気象状況等が予想される場合は、冬期除雪体制の計画期間以外においても、臨機応変に除雪人員の増強を図ることが望ましい。また、降積雪の状況に応じて、現地確認による圧雪状態の把握及び列車の運行間隔、自動車交通量等の踏切道の環境を考慮して除雪の対象箇所を適切に設定する等、踏切除雪の更なる充実を図ることが望ましい。

本件踏切は従前より冬期除雪体制における要注意箇所として指定されていたが、他の踏切道に対しても除雪に関する要注意箇所の抽出及び具体的な対応策について検討することが望ましい。

C駅は、平成29年の冬期除雪体制（夜間の除冰雪等を行うための冬期除雪係員の配置）を平成29年12月15日から整備する計画であったが、予定を前倒しして平成29年12月9日0時から整備した。

1日に走行する列車が2本以下の線路や自動車（特にトラック）の交通量が多い踏切道など、D駅E番線と同じような条件である13箇所の構内踏切（11駅）を抽出し、新たに要注意箇所とした。同箇所がある駅は、冬期除雪体制を前倒しするとともに、初列車の進入前に踏切の点検が行えるよう作業ダイヤの見直し等を行った。

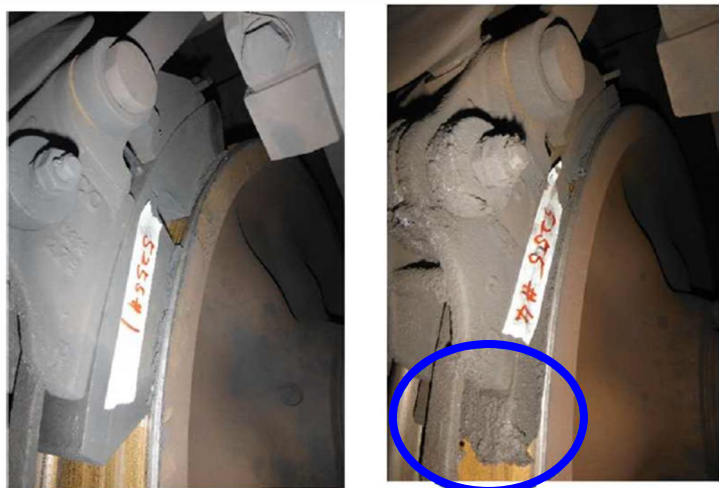
図17 本件事故車両の制輪子。左は付着物の少ない例。右は付着物が堆積した例（青丸枠内）

原因：本事故は、降雪時の線路上を走行中に、先行列車のB駅での過走後の処理のために、運輸司令から急遽停止の指示を受けた後続列車が非常ブレーキにより停止しようとした際に、必要なブレーキ力が得られなかったため、停車していた先行列車と衝突したことにより発生したものと考えられる。後続列車で必要なブレーキ力が得られなかったのは、非常ブレーキの動作時に空気ブレーキの制輪子が車輪に押し付けられた際、車輪踏面と制輪子摺動面間の摩擦係数が大きく低下していたためと考えられる。摩擦係数の低下には、車輪と制輪子の間に、線路内の積雪、車輪フランジ部に残っていた油分、制輪子に付着していた塵埃などが液体状に混ざり合って供給されたことが関与した可能性があると考えられる。

積雪が、レールの頭頂面に達するくらいの高さになり、車輪フランジと接触するおそれがある場合には、ブレーキ力（車輪・制輪子間の摩擦係数）が低下することを考慮して、降雪時には早めに速度規制や運行中止等を行うよう運転規制の見直しを行う必要がある。また、降雪時に摩擦係数の低下によるブレーキ力の低下を

防止するため、制輪子付着物の除去を定期的に行う必要がある。耐雪ブレーキについては、その機能を更に高めるために押付力について検討する必要がある。なお、耐雪ブレーキの使用手法、時期についても明確化することが望ましい。

- ① 制輪子付着物を月検査時（約3か月に1回）に除去する。
- ② 運転規制（速度規制、運転中止）を明確化する。

車輪踏面と制輪子摺動面間の摩擦により、車輪温度を高める効果も得られることから耐雪ブレーキの平均BC圧を50±20kPaから50（-0、+20）kPaに変更する。

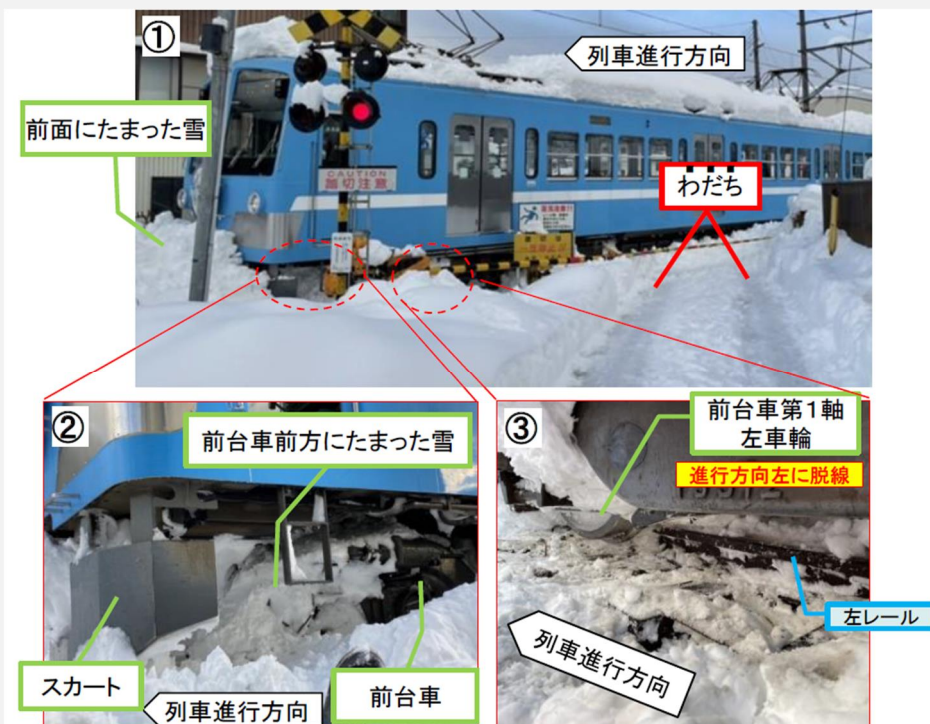
図18 本件事故現場の状況

原因: 本事故は、先頭車両前台車の輪重が減少し、同台車が左に旋回した状態で列車が走行し、同台車第1軸が踏切道のレール上及びフランジウェイに存在した圧雪に乗り上がり、脱線したことにより発生した可能性が考えられる。

先頭車両前台車の輪重が減少したことについては、軌道上に多量の積雪がある状態で列車が雪を押しつけながら走行した際に、スカート下部及び上部から入り込んだ雪のかさが増すことで先頭車両の前台車に上方方向の負荷がかかったことによる可能性が考えられる。

先頭車両前台車が左に旋回したことについては、先頭車両及び前台車の前面にたまった雪により車体及び前台車の前部が押されたことによる可能性が考えられる。

軌道上に多量の積雪が存在したことについては、低い気温と多量の降雪がある状況において、前日に同踏切道を走行した最終列車走行時に軌道上にあった積雪に加えて、列車が走行するまでの間に降った雪の多くが溶けずに残っていたことによる可能性が考えられる。

除雪を行わずにスノーブラウ付き車両を使用しない列車を運行したことについては、軌道上の積雪及び同踏切道の圧雪状況が、過去において運行実績のあった日と本事故発生時とは異なっていたと推定されるにもかかわらず、安全統括管理者が軌道上の積雪及び同踏切道の圧雪状況が本事故発生時と同様であると考え、列車が問題なく走行できた過去の実績を基に除雪の要否及び運行可否を最終的に判断したためと考えられる。さらに、積雪状況及び圧雪状況等から除雪の要否、スノーブラウ付き車両の使用及び運行可否の判断ができる客観的基準・条件が社内規程等に示されていなかったこと、同社が踏切道の圧雪状況の確認を実施していないことから、除雪の要否及び運行可否の判断をするための情報収集が十分ではなかったことが関与した可能性が考えられる。

降雪、積雪及び圧雪状況等の情報収集を的確に実施した上で、軌道上及び踏切道の除雪の要否、スノーブラウ付き車両の使用及び列車の運行可否を判断する客観的基準・条件を明確にする必要がある。

降雪及び積雪時の取扱マニュアルを制定した。同マニュアルの主な内容は次のとおりである。

積雪がレール上面から25cm以上又はまくらぎ上面から40cm以上の高さを観測した場合に列車の運転を見合わせることを定めた。

板張りの踏切道はフランジウェイの深さが比較的深く、1日当たりの交通量が少ない（3輪以上の自動車の通行が1日当たり15台以下等）ことから圧雪の形成が発生しにくいと考え、それ以外の踏切道を除雪対象に定めた。

除雪対象となる踏切道のレール上及びフランジウェイの除雪を行ってから、スノーブラウ付きの車両を点検車両として走行させ、軌道上の除雪を行うことを定めた。なお、点検車両を運転する条件は終列車から初列車までの間又は列車の運転を見合わせている間に積雪がレール上面から20cm以上の高さを観測した場合とし、積雪がレール上面から35cmかつまくらぎ上面から50cmの高さを上回った場合は点検車両の運転を行わない。また、点検車両を運転する場合、線路閉鎖を行う。

また、本件列車と同形式の車両2編成にスノーブラウの装着を行った。
