運輸安全委員会ダイジェスト

第47号（令和6（2024）年12月発行）

航空事故分析集

滑走路等への接触事故の防止に向けて

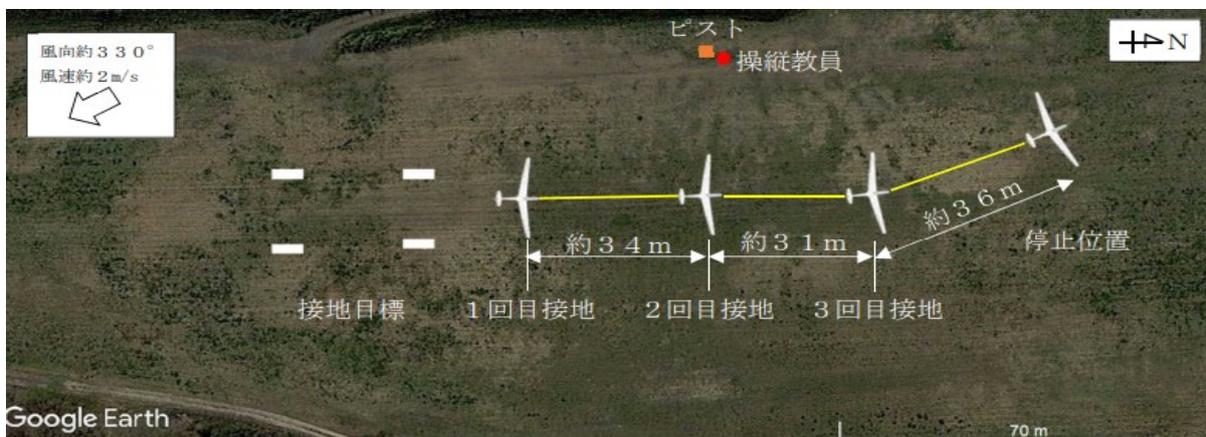
図9 2回目推定飛行経路

複数の操縦教員又は一人の場合は複数回で実施して訓練生の技量の安定性も含めて確認する。

しかし今回は一人の教官が一回の見極めで許可した。(規定の失念)

- 練習生に単独飛行を行わせる際の技量認定について、規則を関係者に改めて周知し、手順どおりに技量認定が行われるようにする必要がある。
- 操縦教員が状況に応じた適切な指示を行うための方法を検討することが望ましい。

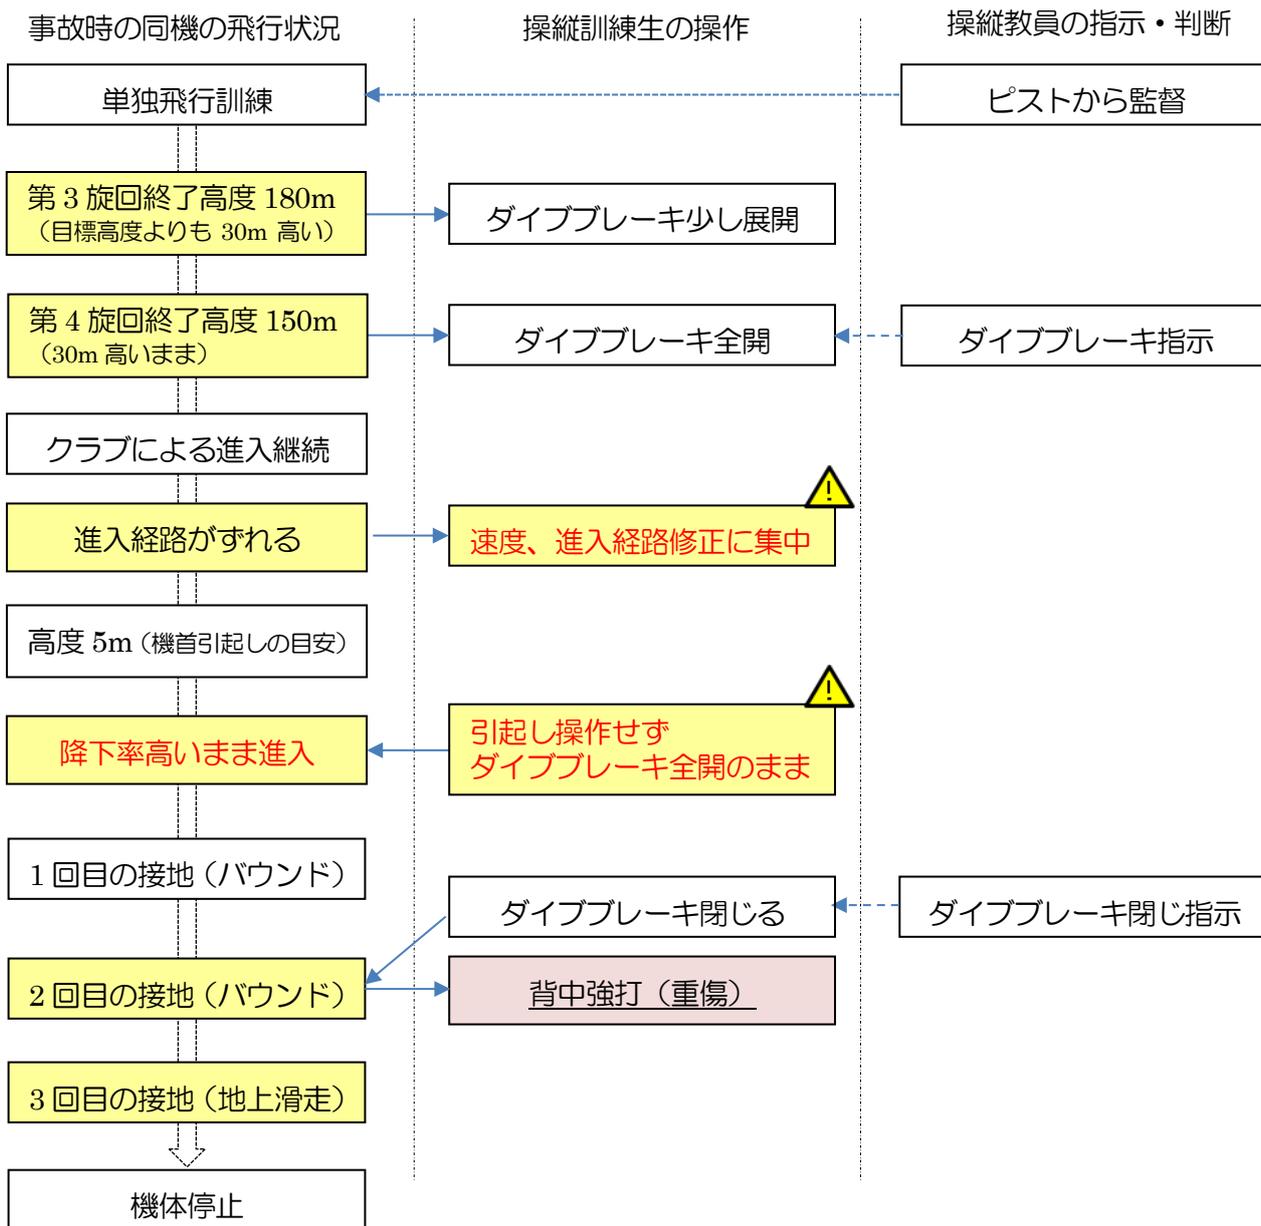
2回目の飛行（単独飛行）

ふだんより高い経路で着陸進入し、ダイブブレーキが全開であったことで降下率が大きくなったため、また、速度及び進入経路の修正に集中して機首の引きし操作が遅れたため、ハードランディングしてバウンドし、2回目に接地した時の衝撃により負傷したものと推定される。

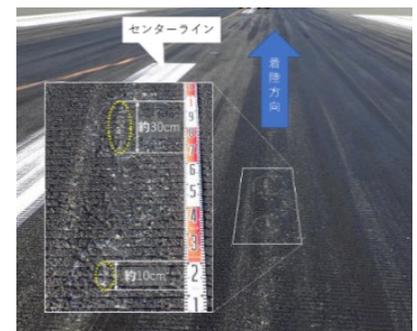
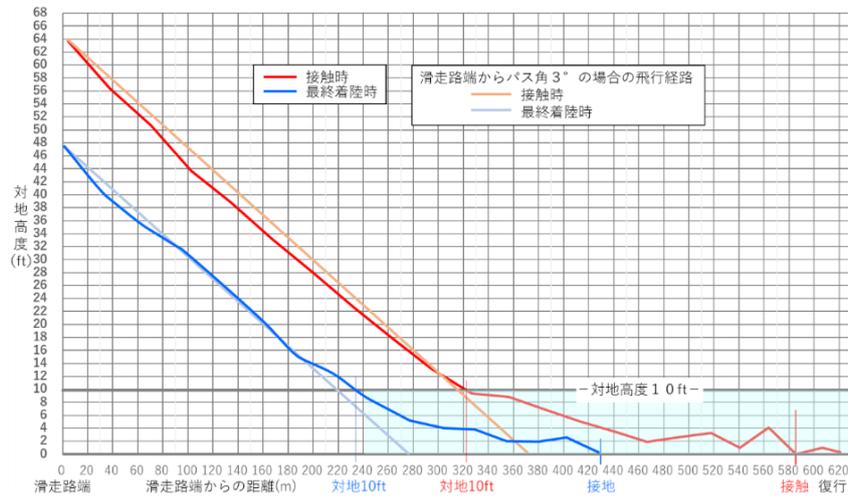
図10 滑走路端から接触（接地）までの飛行経路の比較

- ・飛行後点検において、機体後部下面に擦過痕等確認
- ・滑走路面に擦過痕確認

着陸進入中に低高度で機体姿勢が不安定となったため復行を行ったが、上昇に転じる前に機体後部下面が滑走路面に接触したものと推定される。低高度で機体姿勢が不安定になったことについては、同機が接地直前に乱気流に遭遇するとともに、その影響の下で大きな機首上げ操作が行われたことが関与したものと考えられる。

- ・ 単独飛行実施時に横風が予想されるときは、安全マージンを加味した仮想風速で横風成分を算出し、必要に応じて、（監督以外の教官が搭乗する）監視機による事前の天候調査を実施し可否を決定することとした。
- ・ 監視機は、横風成分が安全基準を超え着陸進入が不可と判断した場合には、単独飛行機に対して上空待機又は代替飛行場への着陸を指示するよう、対応を明確化した。

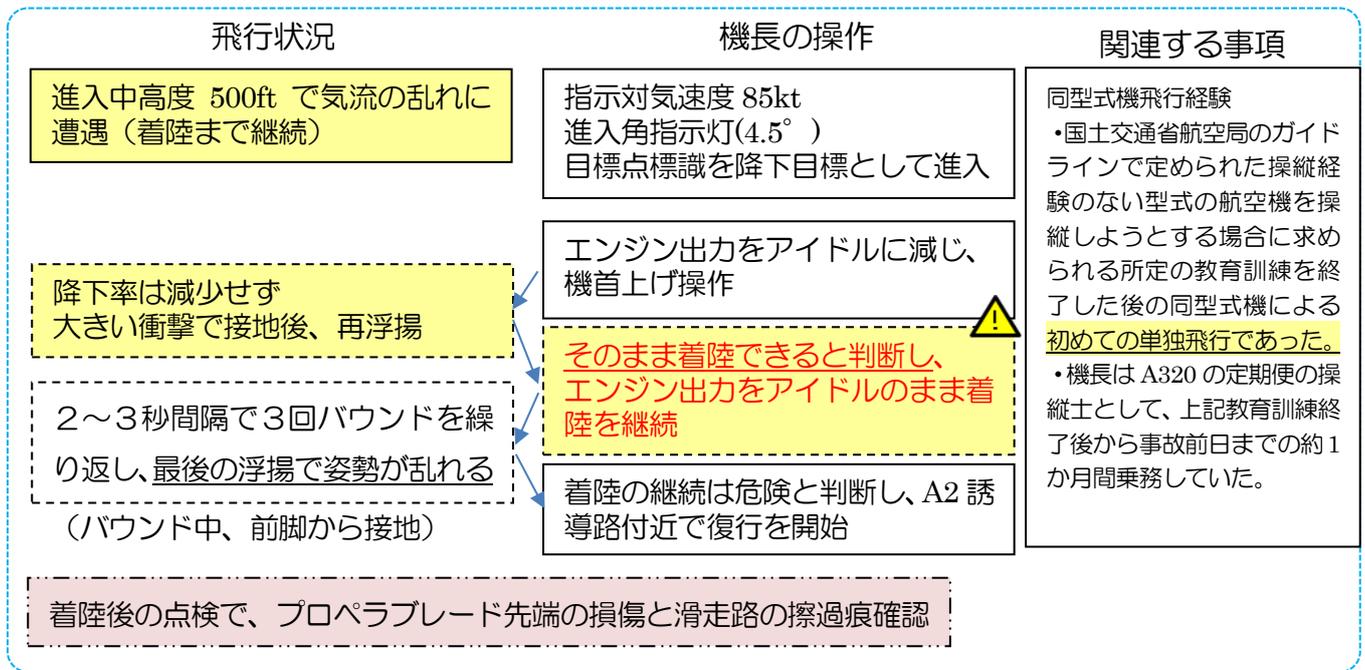
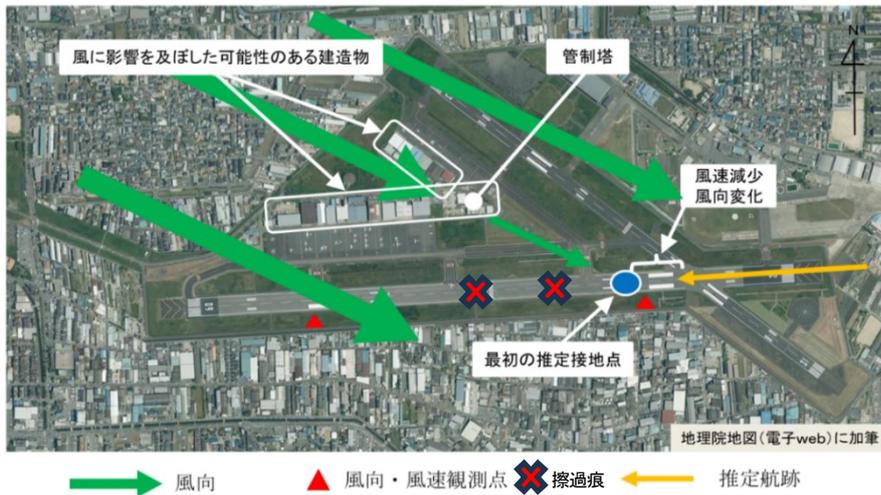
図 1 1 空港の風の状況及び擦過痕

- 滑走路 27 に設置されている進入角指示灯(PAPI)の進入角は、4.5° と一般的な空港に比べて大きくなっている。
- 北西方向からの強い風が吹くと、滑走路 27 進入端を通過してから接地までの間に航空機が大きく沈む現象が発生することがある。

強い北西風が吹く状況下で降下率が減らないまま通常よりも大きい衝撃で接地してバウンドした後、適正な姿勢を維持できず機首が下がった状態で再接地したことにより発生したものと考えられる。機首が下がった状態で再接地したことについては、バウンド後における機体姿勢の変化が適切に認識されなかったことによるものと考えられる。

- 降下率が減らないまま通常よりも大きい衝撃で接地した後にバウンドが生じた場合は、ちゅうちゅすることなく復行することが必要である。
