運輸安全委員会年報 2026

令和8年3月

ANNUAL REPORT 2026

Japan Transport Safety Board

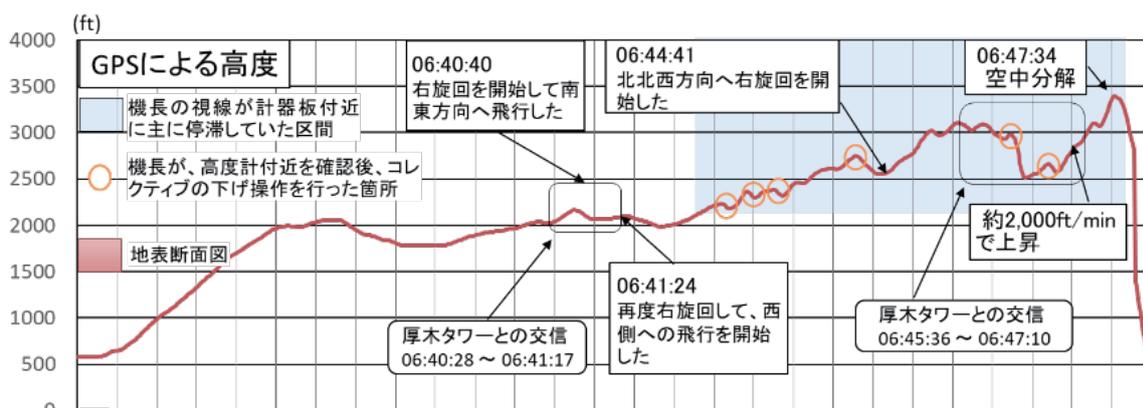
GPSデータによる高度変化

この結果、操縦装置を急激に操作したことにより、右横滑りと左ロール運動により、メインローターの操縦装置の一部を損傷させる致命的なマストバンピングが発生し、操縦不能な状態になったものと推定されました。

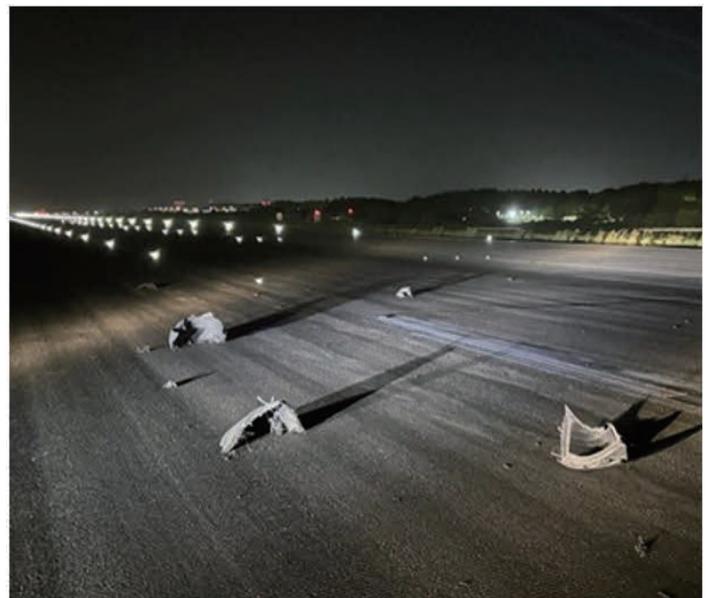
発見された航空機部品の一部

その記録を裏付けるように、誘導路上及び滑走路から、タイヤ片やブレーキ構成部品を含む多数の航空機部品（破片）が発見されました。これらの事実及び損傷したタイヤの製造者による調査結果から、No. 7タイヤについては、地上滑走中にタイヤ圧不足により接地面がつぶれ、タイヤのトレッド部とサイドウォール部の間の部分に負荷がかかることで、トレッド部に亀裂が生じ、この亀裂が進展して損傷したものと推定され、No. 8タイヤについては、No. 7タイヤが損傷し、負担する荷重が大きくなったことでたわみが生じた状態であったことのほか、No. 7タイヤの断片やホイールに残っていた破片が、当該タイヤを傷つけた状態であった可能性が考えられました。

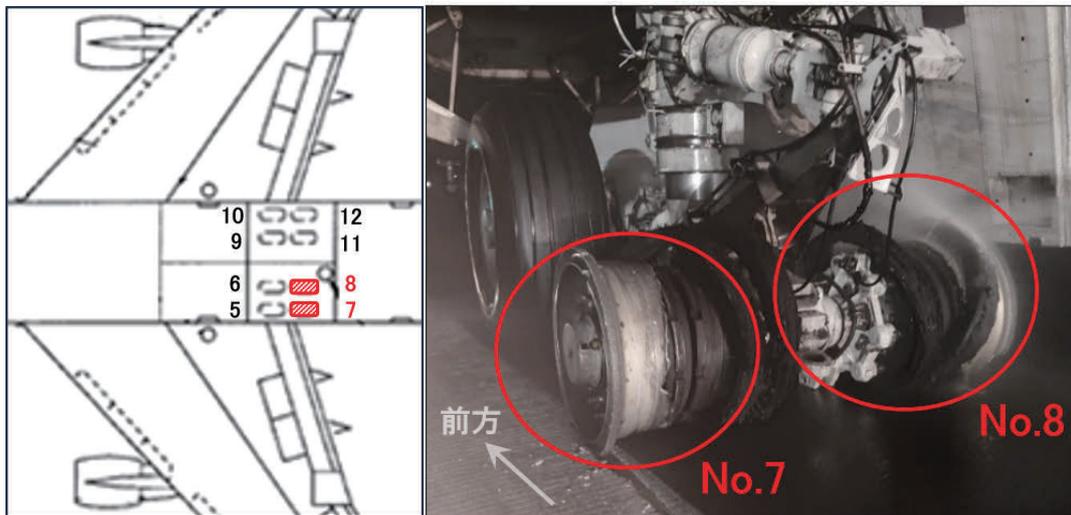
№. 7、8 タイヤの位置及び損傷の状況

同機が地上滑走中に、No. 7及び8タイヤが損傷し、当該主脚のホイールがむき出しの状態での離陸滑走を続けたことにより、破断したホイールの破片が同主脚格納室の天井部圧力隔壁に衝突し、損傷したことによるものと推定される。

No. 8タイヤが損傷したことについては、まず、No. 7タイヤの圧力が減少し、それに伴いNo. 8タイヤへの負荷が増加し、当該タイヤがたわんだ状態となったこと、No. 7タイヤの断片やホイールの破片が当該タイヤを傷つけたことによる可能性が考えられる。

No. 7タイヤの損傷の原因については、タイヤ圧減少の可能性が考えられるが、減少の原因については明らかにすることはできなかった。

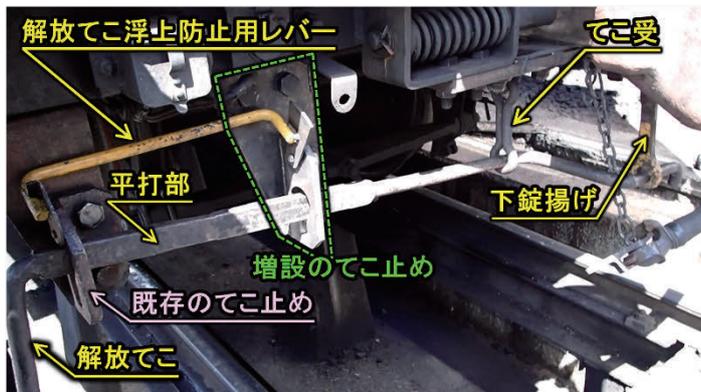
図4 錠揚浮上防止装置

- ・入換作業において連結作業を行った担当者が指導された作業手順によらず、錠揚浮上防止装置（図4参照）の鎖錠確認が十分でなかったと考えられたこと

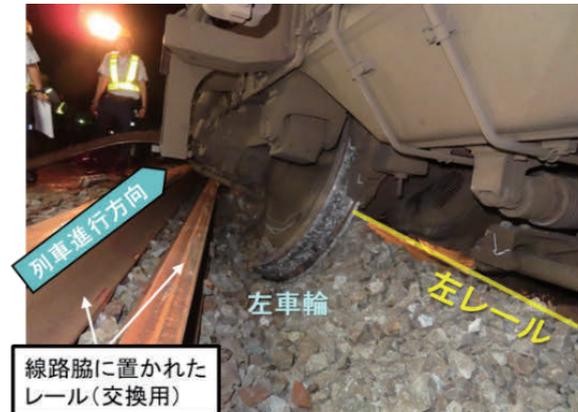
図1 事故現場の状況

- ・機関車の第1軸が進行方向左側に脱線していた。
- ・機関車停止位置の約40m手前から、まくらぎ上を車輪が通過した痕跡が認められた。
- ・機関車の第1軸は大歯車の圧入座において破断していた。（図2参照）
- ・大歯車を車軸から取り外したところ、軸表面及び大歯車ボス内面（歯車をはめ込む際に、軸と接する部分）には、顕著なひっかき傷（かじり）が認められた。

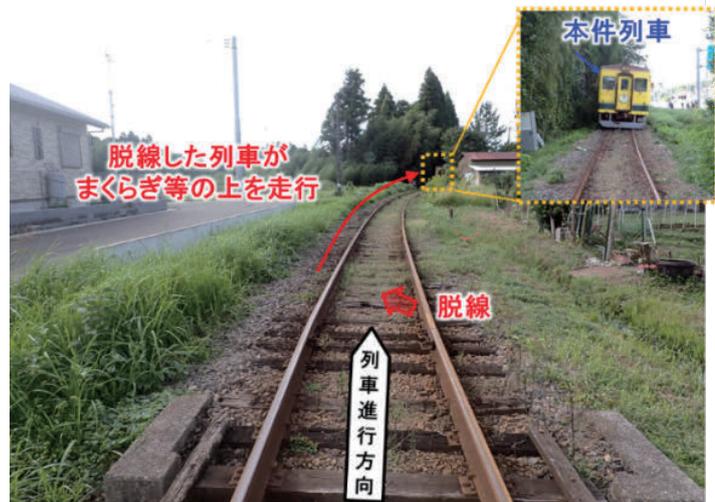
図1 事故現場の状況

列車が右曲線を走行中に軌間が大きく拡大し、右車輪が軌間内に落下したと考えられる。

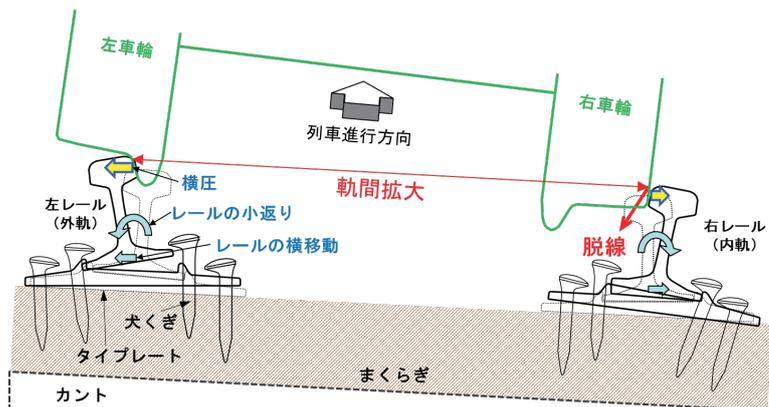
図2 本事故における軌間内脱線のイメージ

本事故の調査では、線路や車両の状況から、軌間が拡大し車輪が軌間内に落下し脱線(以下「軌間内脱線」という。図2参照。)したと考えられたことから、軌間内脱線が発生した要因として、軌道変位やまくらぎの管理・補修、線路の保守体制等に関して分析を行いました。その結果、主に以下のことが分かりました。

- ・ 曲線中の軌間変位が大きく、さらに、腐食やひび割れが発生しているまくらぎが連続していたため、列車走行時の横圧によるレール小返り*1等で軌間が動的に拡大した。
 - ・ 軌道変位の定期検査で把握した必要な軌間変位の補修ができていなかった。
 - ・ まくらぎの定期検査等で脱線の危険性がある連続した不良まくらぎを把握し、それに応じたまくらぎの交換又はPCまくらぎ化が十分に行われていなかった。
- 以上の調査結果から、事故の再発防止のために必要な施策として、
- ・ 適正な軌道変位の管理方法を検討し、規定に基づき適切に軌道変位の管理・補修を行うことができる体制を構築すること、
 - ・ 平成30年6月28日に当委員会が国土交通大臣に対し発出した意見の別添「軌間拡大による列車脱線事故の防止について」に記した対策を踏まえ再発防止に向けた必要な措置を検証し、PCまくらぎ化等についてできるだけ早期に実施できるよう計画を策定することをいすみ鉄道株式会社に勧告しました。

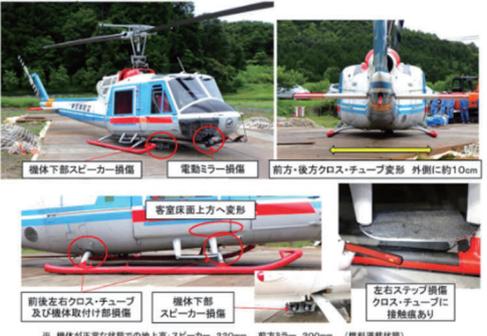
<p>機体下部スピーカー損傷 電動ミラー損傷 前方・後方クロス・チューブ変形 外側に約10cm 客室床面上方へ変形 前後左右クロス・チューブ及び機体取り付け部損傷 機体下部スピーカー損傷 左右ステップ損傷 クロス・チューブに挿脱痕あり</p> <p>※ 機体が正常な状態での地上高:スピーカー 220mm、前方ミラー 200mm (燃料満載状態)</p>	
原因	<p>本事故は、同機が場外離着陸場に入場中、エンジンのサージング*1が発生し、降下中にエンジン出力が急激に低下して許容を超える降下速度で接地したため、ハードランディングとなり、機体が中破したものと推定される。</p> <p>エンジン出力が急激に低下したことについては、軸流コンプレッサー内のブレードの一部に疲労破壊が発生したことによるものと推定されるが、軸流コンプレッサー内のブレードの疲労破壊については、No. 1ベアリングの不具合とブレードの疲労破壊のどちらが先に発生したのかは特定できなかった。</p> <p>*1 「サージング (サージ)」とは、エンジン内の空気の流れが不安定となり、コンプレッサーだけでなくエンジン全体に影響を及ぼす不安定な動作の現象 (連続した異音、エンジン回転数の変化等) をいい、コンプレッサーから燃焼室への流入空気が不安定となること又は燃焼室の下流の損傷等により空気が逆流することにより発生する。</p>			
必要と考えられる再発防止策	単発のヘリコプターについては、特に低速又はホバリング中にエンジンの不具合が発生した場合は、速やかな着陸操作が必要である。また、着陸の際は、エンジン出力の低下による降下速度の増加を予想しつつ、接地時の機体の横転を防ぐための姿勢制御を優先させ、接地前のコレクティブの上げ操作は、接地速度を軽減するため、可能な限り接地直前に行うことが重要である。

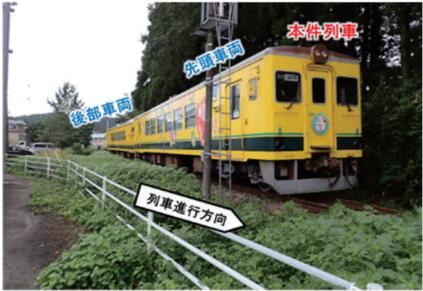
列車脱線事故	(千葉県)
概要		<p>本件列車の運転士は、国吉駅～上総中川駅間の半径300mの右曲線(前後左右は列車の進行方向を基準とする。)を速度約41km/hで走行中に強い横揺れを感じたため、非常ブレーキを使用して列車を停止させた。</p> <p>停止後に運転士が降車して確認したところ、先頭車両の後台車全2軸及び、後部車両の全4軸が左側に脱線していた。</p> <p>列車には、乗客104名及び運転士1名が乗車していたが、負傷者はいなかった。</p>

原因		<p>本事故は、列車が半径 300m の右曲線を走行中に、軌間が大きく拡大したため、先頭車両の後台車第 1 軸の右車輪が軌間内に落下し、以降の先頭車両後台車第 2 軸及び後部車両の各輪軸も追従して右車輪が軌間内に落下したことによるものと考えられる。</p> <p>軌間が大きく拡大したことについては、同曲線中の静的軌間変位が大きかったことに加えて、軌道整備基準値^{*1}を超える通り変位があり、さらに、腐食やひび割れが発生しているまくらぎが連続していたため、列車走行時の横圧によるレール小返り^{*2}等で軌間が動的に拡大したことによるものと考えられる。</p> <p>静的軌間変位が大きかったことについては、再検査での測定値が小さくなる誤差が発生していた可能性が考えられ、定期検査で把握した必要な軌間変位の補修ができていなかったことによるものと考えられる。</p> <p>腐食やひび割れが発生しているまくらぎが連続していたことについては、定期検査等で脱線の危険性がある連続した不良まくらぎを把握し、それに応じたまくらぎの交換又はPCまくらぎ化が十分に行われていなかったことによるものと考えられる。</p> <p>^{*1}「軌道整備基準値」とは、列車の走行安全を確保することを目的に緊急に補修を発動する基準として設定された軌道変位の値のことをいう。</p> <p>^{*2}「レール小返り」とは、車輪がレールに及ぼす荷重によってレールが傾く現象をいう。</p>	
必要と 考えられ る再発 防止策		<p>(1) 着実な軌道変位の補修</p> <p>本事故が発生した一因は、定期検査で把握した必要な軌間変位や通り変位の補修ができていなかったことによるものと考えられ、補修ができていなかったことは、現状の整備基準値超過箇所が極端に多いこと及び再検査時の測定誤差が関与していると考えられる。</p> <p>したがって、同社は軌道の整備基準値を再検証し見直すこと等を含め、軌道構造や走行する車両特性及びその速度等に応じた適正な軌道変位の管理方法を検討し、規定に基づき適切に軌道変位の管理・補修を行うことができる体制を構築し、実施していく必要がある。</p> <p>(2) まくらぎの適切な管理</p> <p>本事故が発生した一因は、不良まくらぎが連続していたことによるものと考えられる。したがって、同社はまくらぎ検査において、連続性に注意して、より慎重に不良まくらぎを見極めるようにするとともに、平成30年6月28日に運輸安全委員会が国土交通大臣へ意見の別添として発出した「軌間拡大による列車脱線事故の防止について」を踏まえて講じた対策を検証し、できるだけ早期にPCまくらぎ化等の軌道の強化を行うことが必要である。</p> <p>(3) 線路の保守体制の改善</p> <p>同社の線路の保守体制は、走行安全性の確保という点において課題があり、技術力の不足がある状況が見受けられた。</p> <p>これは、同社に類する地域鉄道に共通する課題もあり、すぐに解決することは難しいと考えられるものの、鉄道の走行安全性を直接脅かす軌道状態の悪化を放置することになるため、同社は、国や関係自治体からの協力を得つつ最大限の努力を行い改善していくことが望ましい。</p> <p>また、組織としての技術力の不足を補うためには、各担当者の研修や訓練による社員教育を実施することや、適任者を増員すること等も有効であるが、それらとともに、鉄道関連の各法人が行っている技術支援や技術開発等を積極的に活用し、社外の知見等を取り入れていくことが望ましい。</p>
