～事故等調査事例の紹介と分析～

## 遊漁船が関連する事故の傾向と再発防止

運輸安全委員会事務局地方事務所による分析（仙台事務所）

令和 8（2026）年 5 月 発行

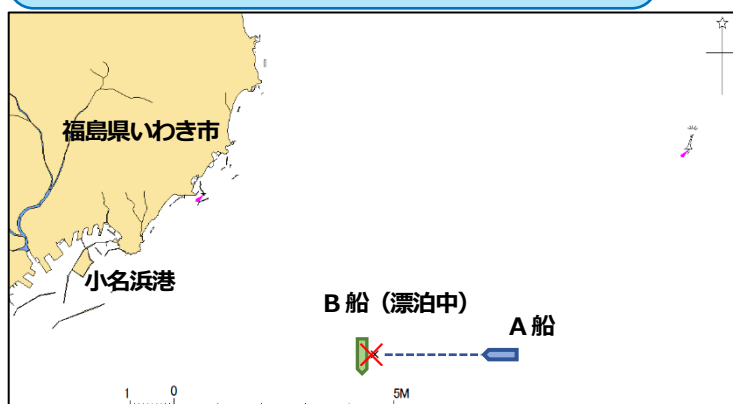
遊漁船Aは、船長が1人で乗り組み、釣り客3人を乗せ、釣りを終えて約7ノットの速力で帰航中、また、遊漁船Bは、船長が1人で乗り組み、釣り客4人を乗せ、釣りをしながら漂泊中、両船が衝突した。（遊漁船Bの釣り客2人及び船長が負傷）

遊漁船Aは、釣り場での釣りを終え、出航地に向けて自動操舵により帰航していた。

船長Aは、客室内のトイレの扉に不具合があり、航走中に振動で壊れると思い、修理することとした。

船長Aは、前路に遊漁船Bが漂泊中であったが、速力を落とせば修理する時間的余裕があると思い、操舵室を離れて修理を開始した。

船長Aは、修理に手間取り、一旦操舵室に戻ったところ、船首付近にB船を認めたものの、どうすることもできずに衝突した。

遊漁船Bは、釣り場に到着後、機関を中立とし、漂泊しながら釣りを開始した。

船長Bは、釣り客からA船が接近していることを知らされたものの、いずれB船を避けると思い、漂泊を続けた。

船長Bは、約0.5海里まで接近したA船に衝突のおそれを感じ、モーターホーンを何回も吹鳴して注意喚起を行ったが、変化が見られず、機関を前進にかけたものの、衝突した。

遊漁船A：遊漁船Bに向かって接近する状態であったものの、船長Aが、操舵室を離れて修理作業を行い、操舵室を無人としたこと。

遊漁船B：漂泊中、船長Bが、いずれA船は自船を避けると思い、漂泊を続けたこと。

- ・船長は、航行中、操舵室を離れないこと。
- ・船長は、接近する他船を認めた場合、他船が自船を避けてくれると思わず、必要に応じて注意喚起を行うとともに、事前に自船による安全な避航動作が可能な船間距離を想定して早めに避航すること。

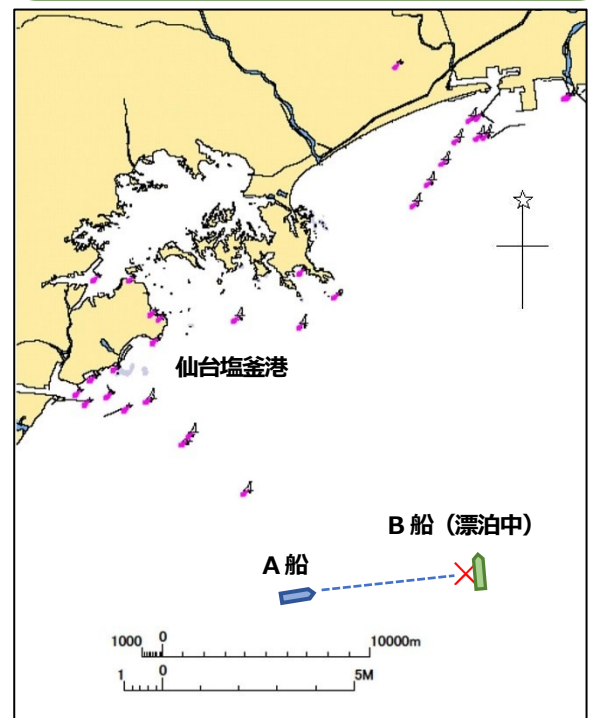
遊漁船Aは、船長が1人で乗り組み、釣り客13人を乗せ、釣り場を移動しようと約14ノットの速力で東進中、また、プレジャーボートBは、船長が1人で乗り組み、同乗者1人を乗せ、釣りのため漂泊中、両船が衝突した。（プレジャーボートの船長及び同乗者が負傷）

遊漁船Aは、釣り場を移動しようと、船首方のプレジャーボートの船群と船群との間に船首を向けて東進していた。

船長Aは、船首浮上による死角があったが、船群と船群との間に針路を定めたので、船首方に他船はいないものと思い込んでいた。

船長Aは、目的の釣り場を確認するためにGPSプロッターの操作を行っていたところ、B船と衝突した。

遊漁船A：船首浮上による死角があった上、船首方に他船はいないと思い込み、GPSプロッターの操作を行い、見張りを行っていなかったこと。

プレジャーボートB：漂泊中、釣りを再開することに意識を向け、見張りを適切に行っていないこと。船長Bが、いずれA船は自船を避けると思い、漂泊を続けたこと。

プレジャーボートBは、船首を北方に向けて釣りを行っていた。

船長Bは、スパンカーの展張作業を終え、左舷方から接近するA船に気付いたが、釣りを再開することに意識を向けていたところ、左舷方至近に接近するA船を認め、B船を前進させたものの、A船と衝突した。

- ・船長は、航行中、船首死角がある場合、船首を左右に振るなどして死角を補うとともに、GPSプロッター等の航海計器の操作に意識を集中せず見張りを適切に行うこと。
- ・船長は、接近する他船を認めた場合、見張りを適切に行い、適切な時機に衝突を避けるための措置を講じること。

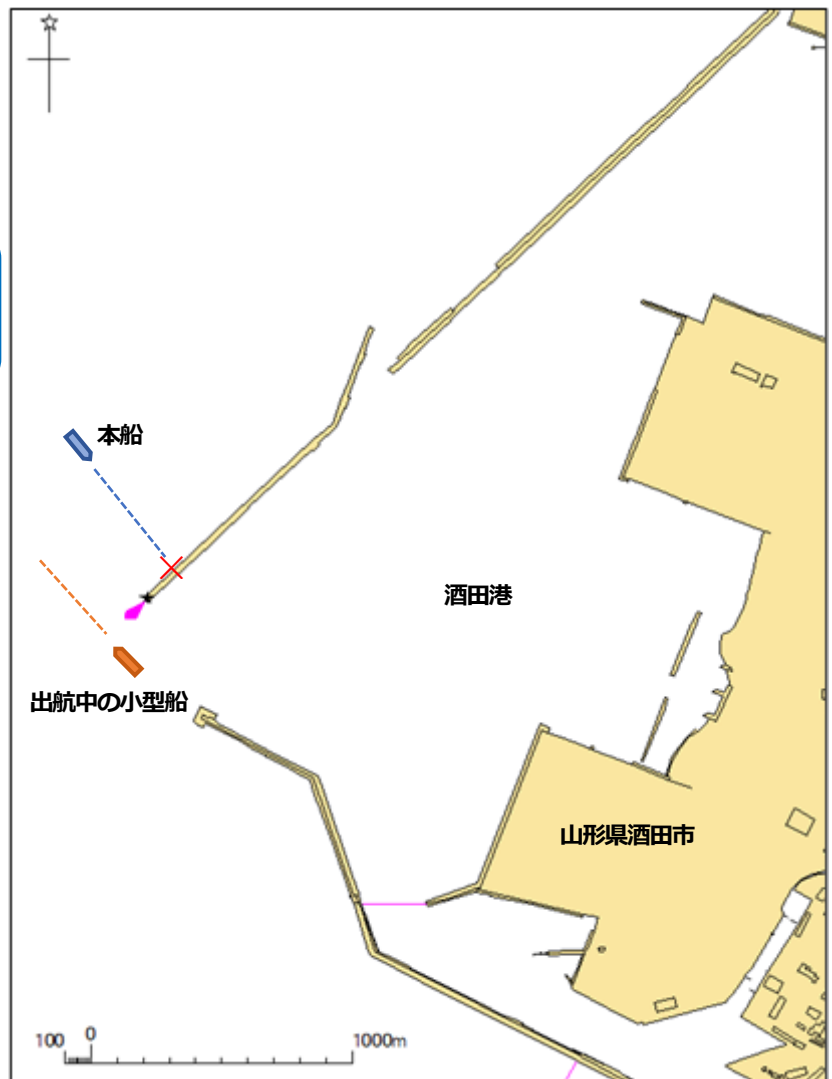
遊漁船は、船長が1人で乗り組み、釣り客10人を乗せ、釣りを終え、夜間、約10ノットの速力で帰航中、防波堤の南端から出航中の小型船の動静に意識を向けていたところ、防波堤に衝突した。（釣り客2人が負傷）

遊漁船は、釣りを終え、防波堤の灯火を目標として、約13ノットの速力で南東進しながら帰航していた。

船長は、防波堤の南端から出航する小型船の灯火を認め、約10ノットに減速した。

船長は、防波堤に至るまで時間的余裕があると思い、本船の右舷方を通過する小型船の動静に視線を向けたまま航行を続けていたところ、防波堤に衝突した。

船長は、GPSプロッター等で本船が防波堤に接近していることが分かっていたが、防波堤に至るまで時間的余裕があると思い、本船の右舷方を通過する小型船の動静にのみ視線を向けたまま航行を続けていたこと。

- ・船長は、航行中、一方向のみに視線を向けず、常時周囲の見張りを適切に行うこと。
- ・GPSプロッター等の航海計器を十分に活用すること。

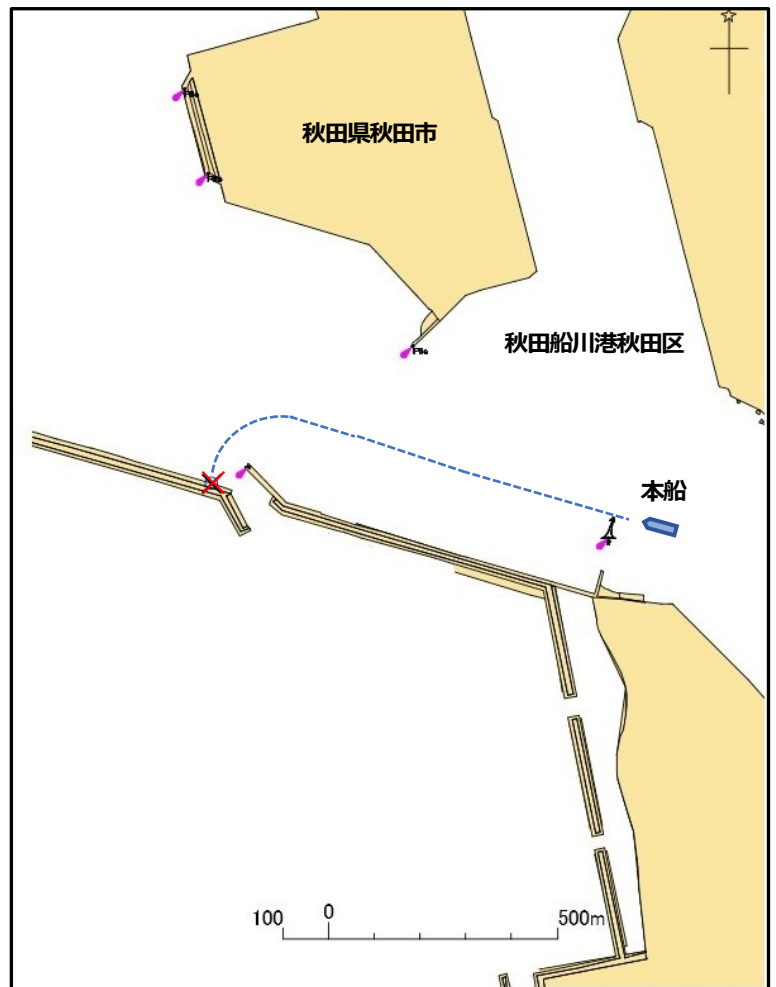
遊漁船は、夜間、船長が1人で乗り組み、釣り客5人を乗せ、釣り場に向け、港内を約7ノットの速力として航行中、船長が、甲板上を照らす照明を点灯したまま、目視のみで航行を続けていたところ、防波堤に衝突した。(釣り客2人が負傷)

遊漁船は、釣り場に向け、約12ノットの速力で北西進していた。

船長は、前部甲板上で釣りの準備を行っている釣り客がいたので、甲板上を照らす照明を点灯した状態で、約7ノットに減速して防波堤間の水路を航行することとした。

船長は、操舵室天井の開口部から顔を出したところ、照明の光で周囲が見えづらかったが、近づけば防波堤が見えてくると思い、左回頭しながら航行を続けていたところ、直前で防波堤が見えて衝突した。

船長は、甲板上を照らす照明を点灯していたため、照明の光が見張りの妨げとなり、防波堤を視認できない状態で、操舵室天井の開口部から顔を出し、目視のみで見張りに当たっていたこと。

船長は、照明の光によって周囲が見えづらかったものの、接近すれば防波堤が見えてくると思い、十分に減速しなかったこと。

- ・ 夜間航行中は、見張りの妨げとなるような照明をできるだけ点灯しないこと。
- ・ 狭い水路を航行する際は、十分に減速すること。
