平成 30 年 9 月 25 日
運輸安全委員会

油タンカー宝運丸衝突（橋梁）事故について

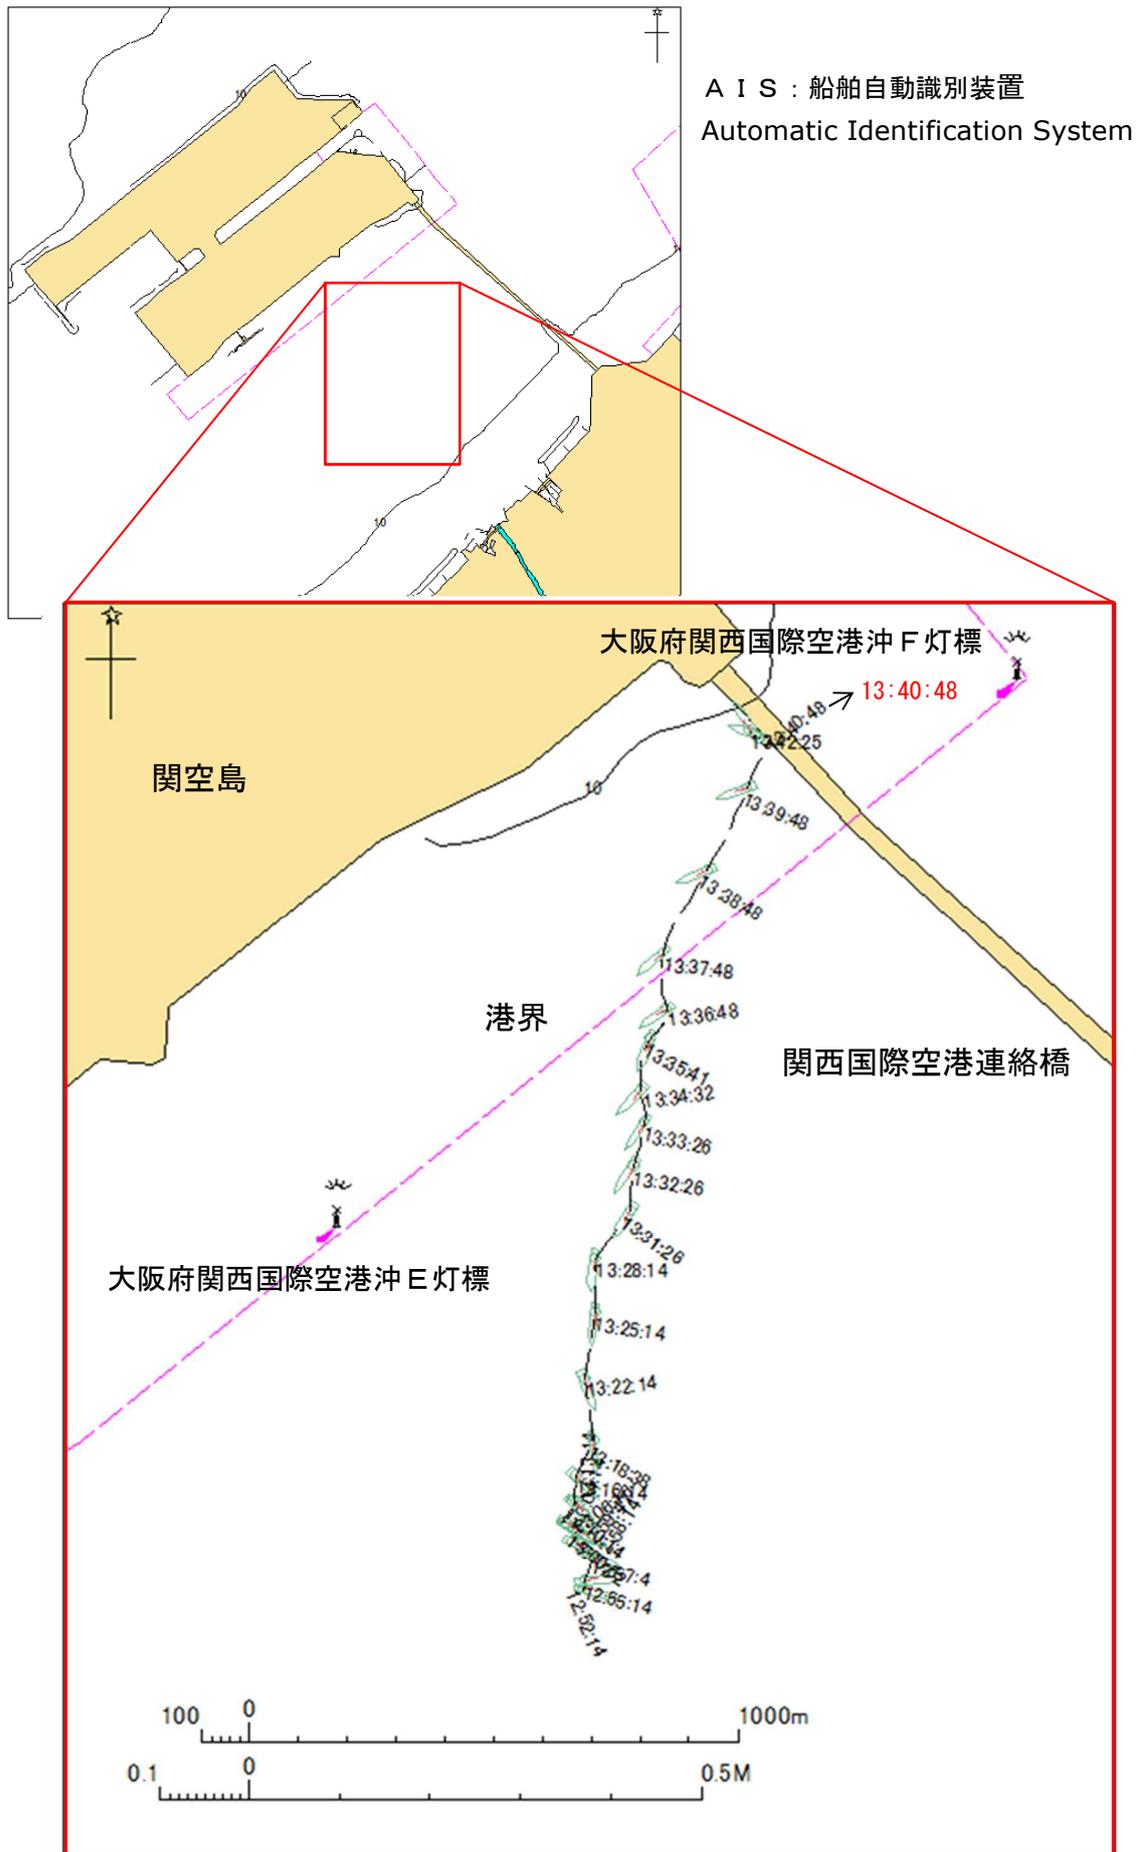
3. A I S情報（平成 30 年 9 月 4 日 12 時 50 分頃～13 時 50 分頃までの航跡）

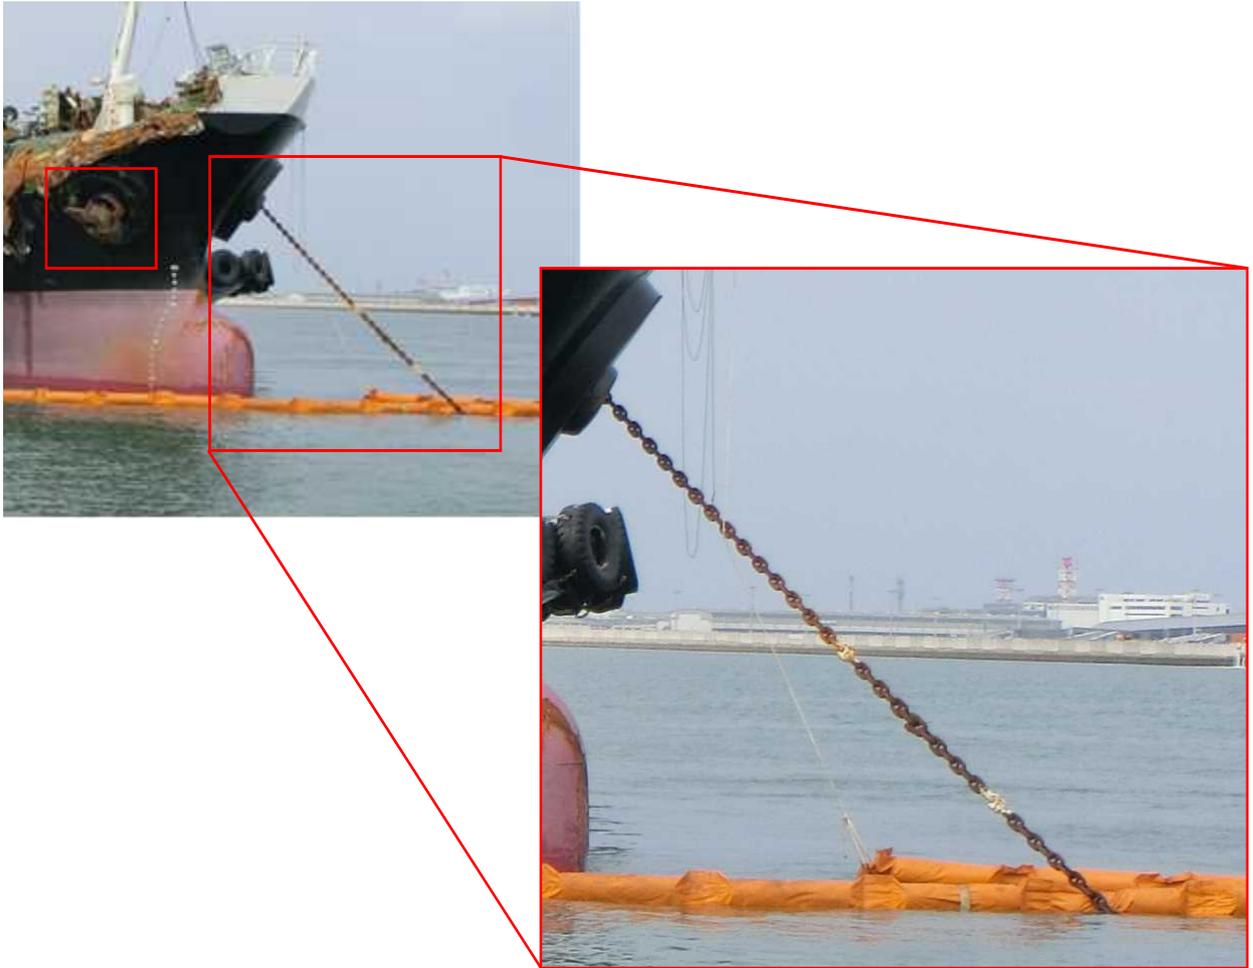
4. 錨泊方法（事故後の本船の錨泊状況：左舷錨を使用した単錨泊）

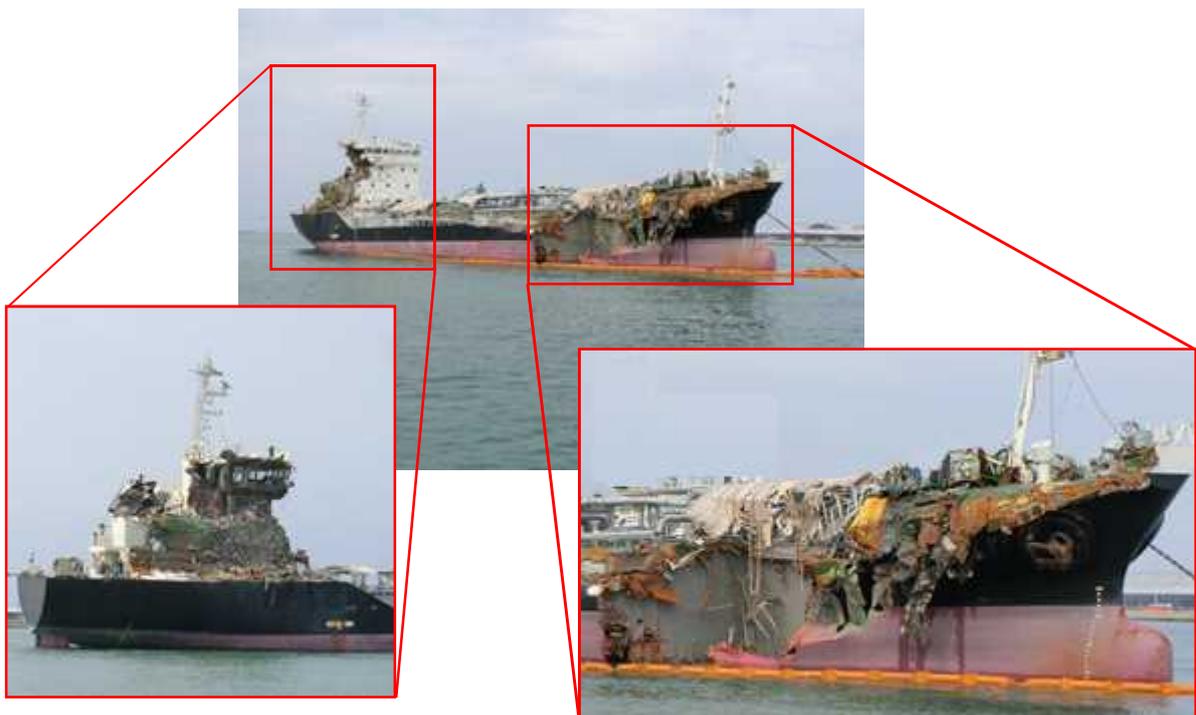
(1) 右舷船首方から見た本船

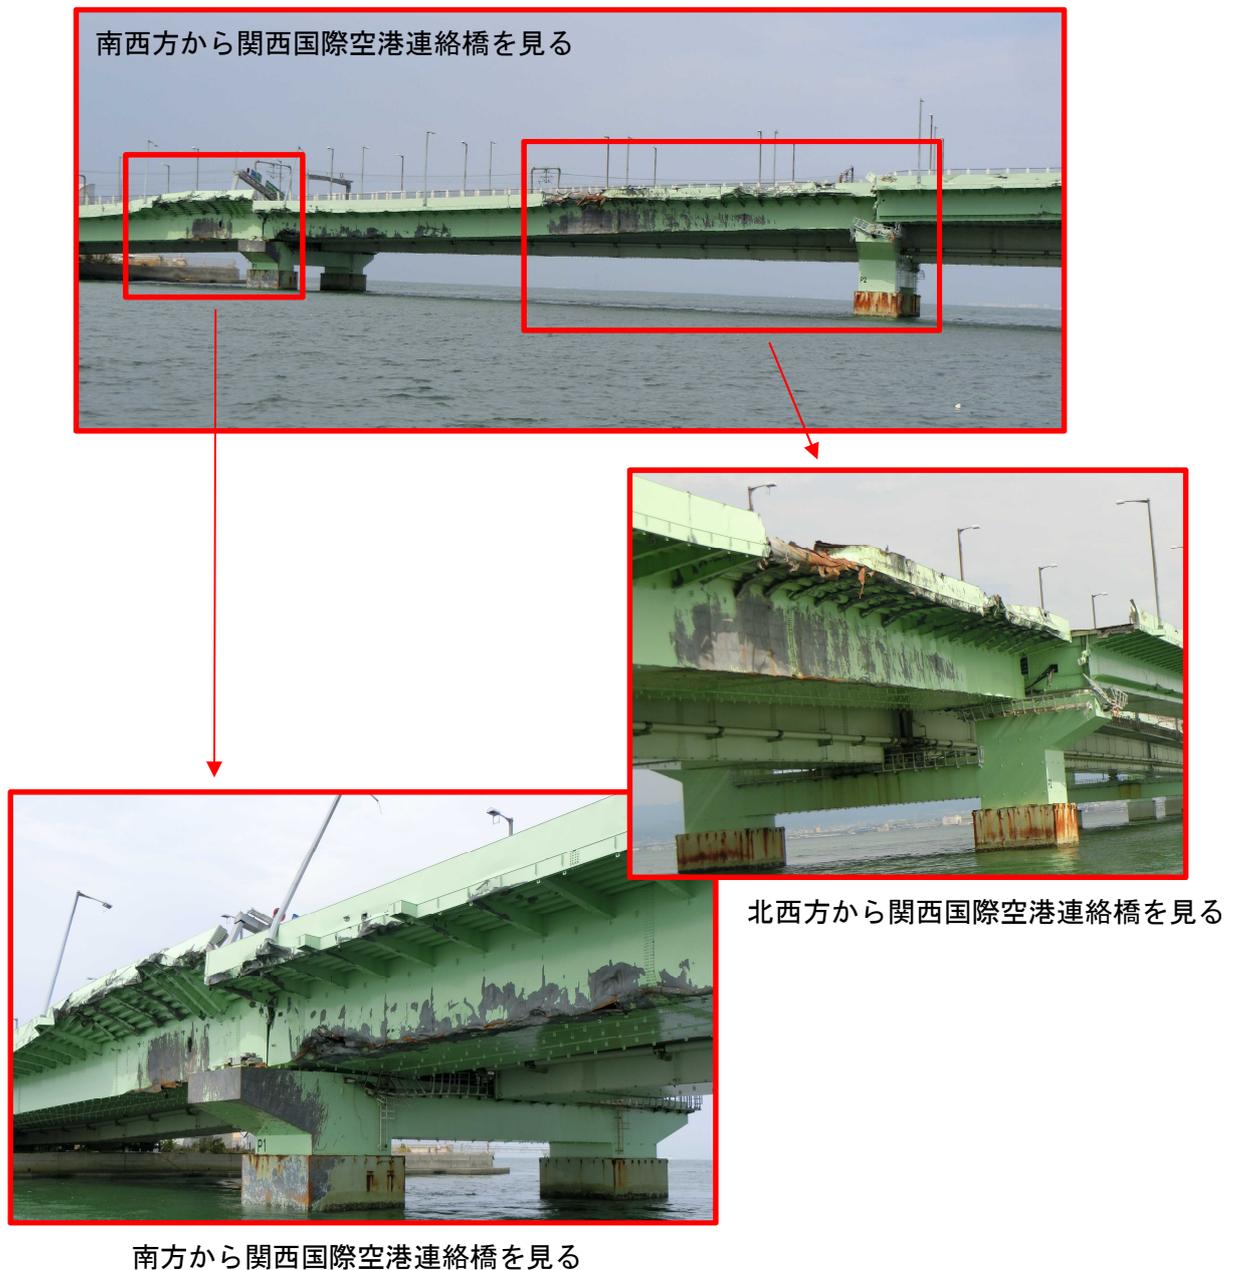
(2) 関西国際空港連絡橋の損傷状況
