旅客船につぼん丸衝突(港内施設)事故について

本資料は、現時点において判明している事実情報を記したものであり、関係者の口述内容に関する情報は含まれていない。

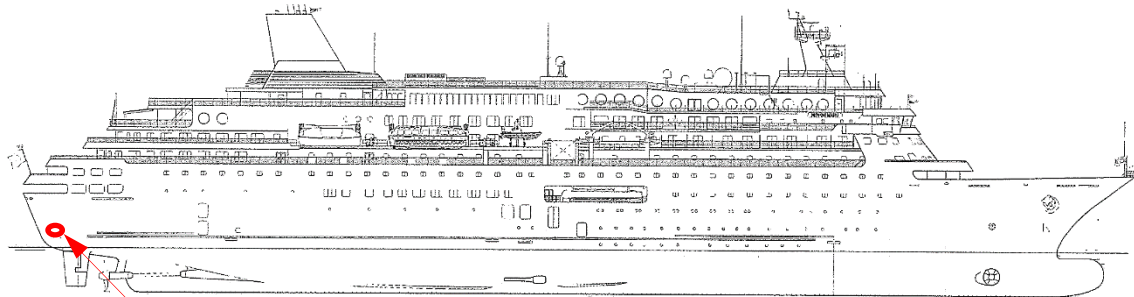
<破口の位置>

本事故により、本船の右舷船尾部及び左舷船尾部に破口を生じた。

右舷船尾部の破口の位置（左舷船尾部の破口もほぼ同位置にある。）

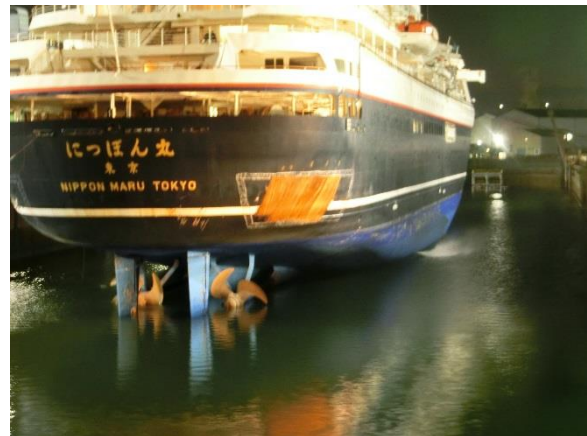
ドック入渠時の船尾部の外観
（仮修理後）

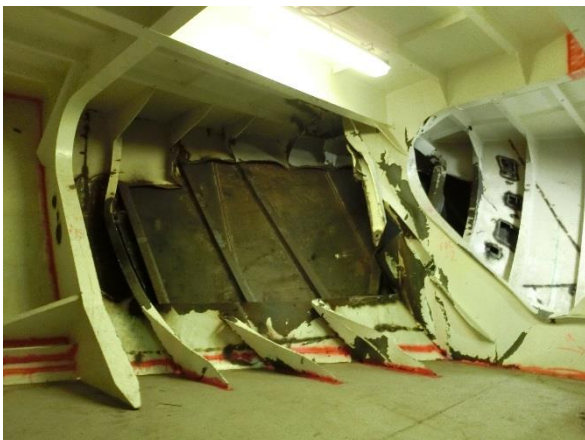
仮修理後の破口箇所の内観

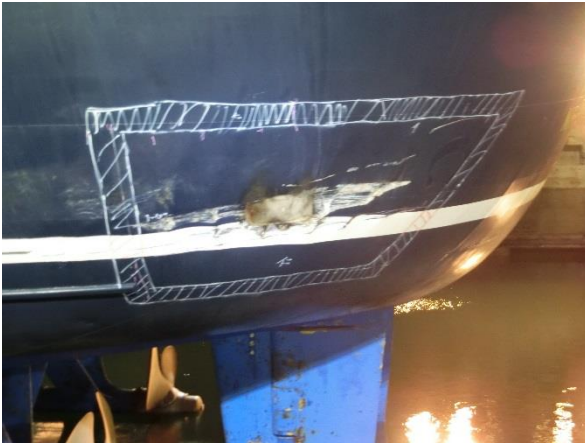
<左舷船尾部の破口>

ドック入渠時の船尾部の外観
(仮修理後)

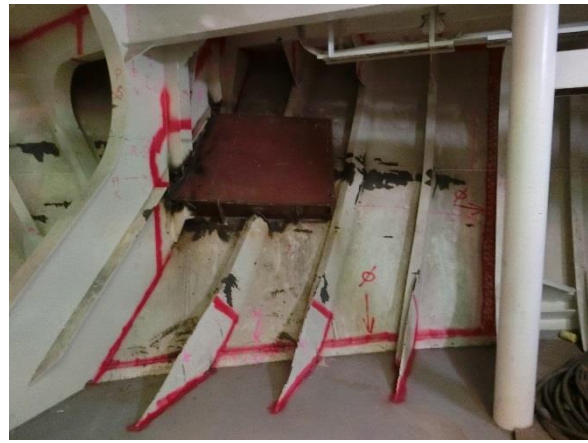
仮修理後の破口箇所の内観

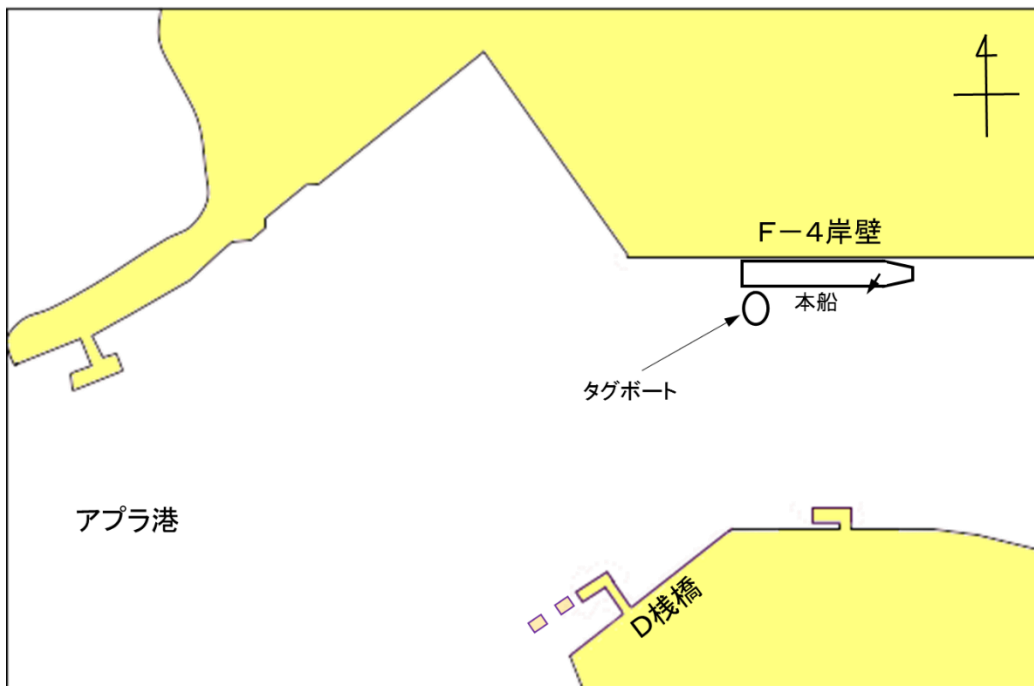
< 21時05分ごろ、F-4岸壁を離岸して西方へ後進を開始した。 >

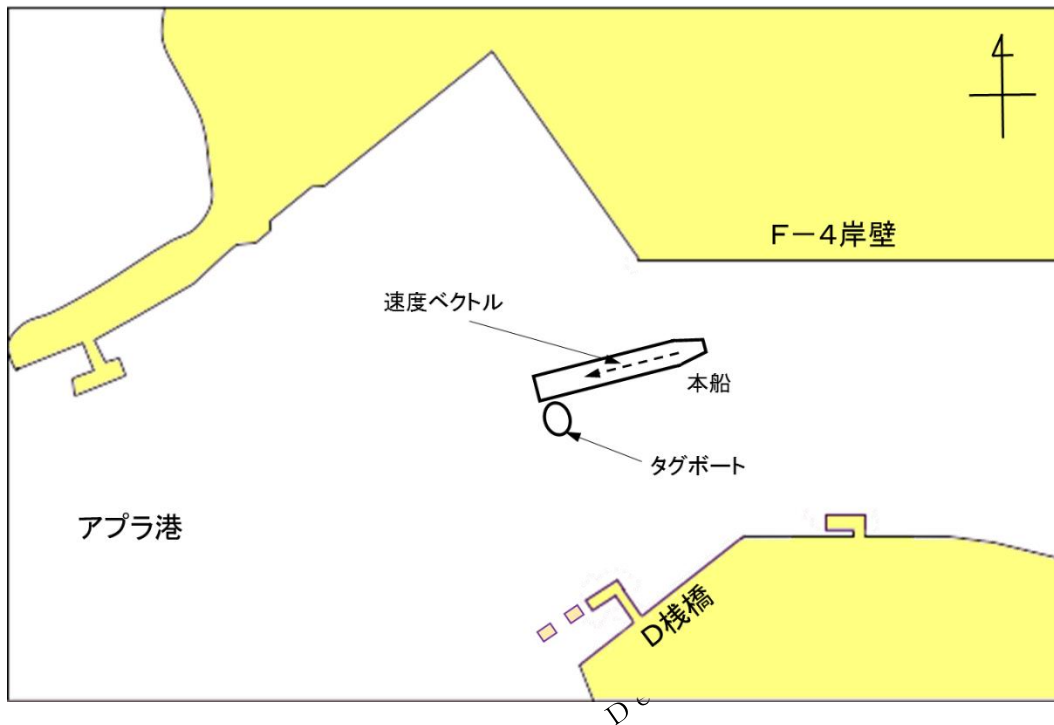
< 21時10分ごろ、いったん両舷推進器を中立として左回頭を開始した。 >

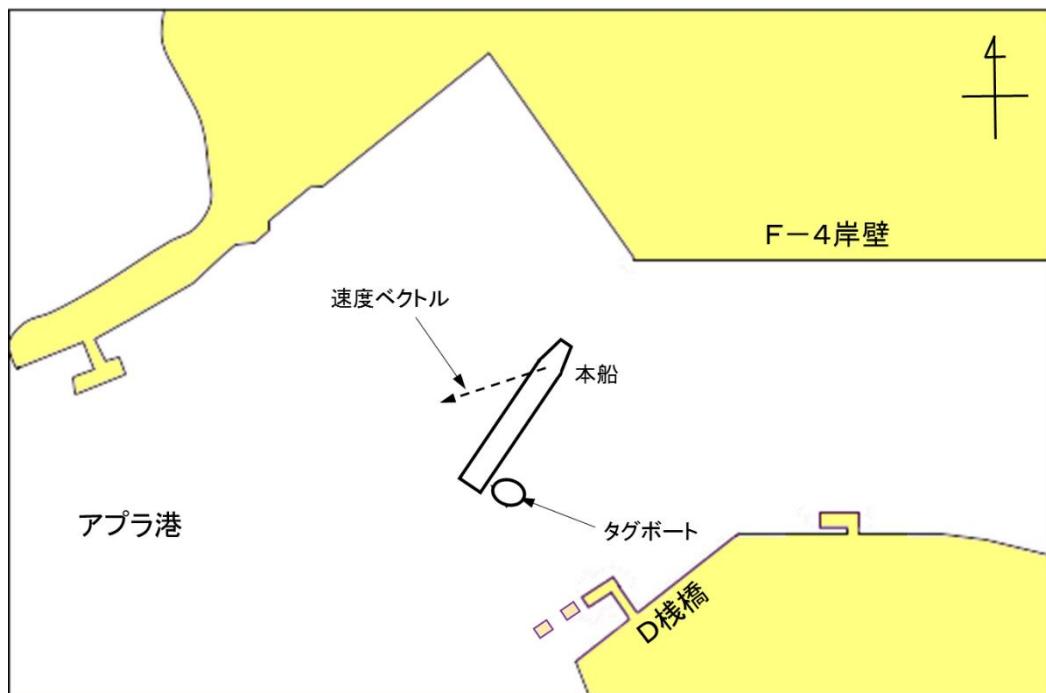
< 21時12分ごろ、左回頭中に推進器が両舷全速後進となった。 >

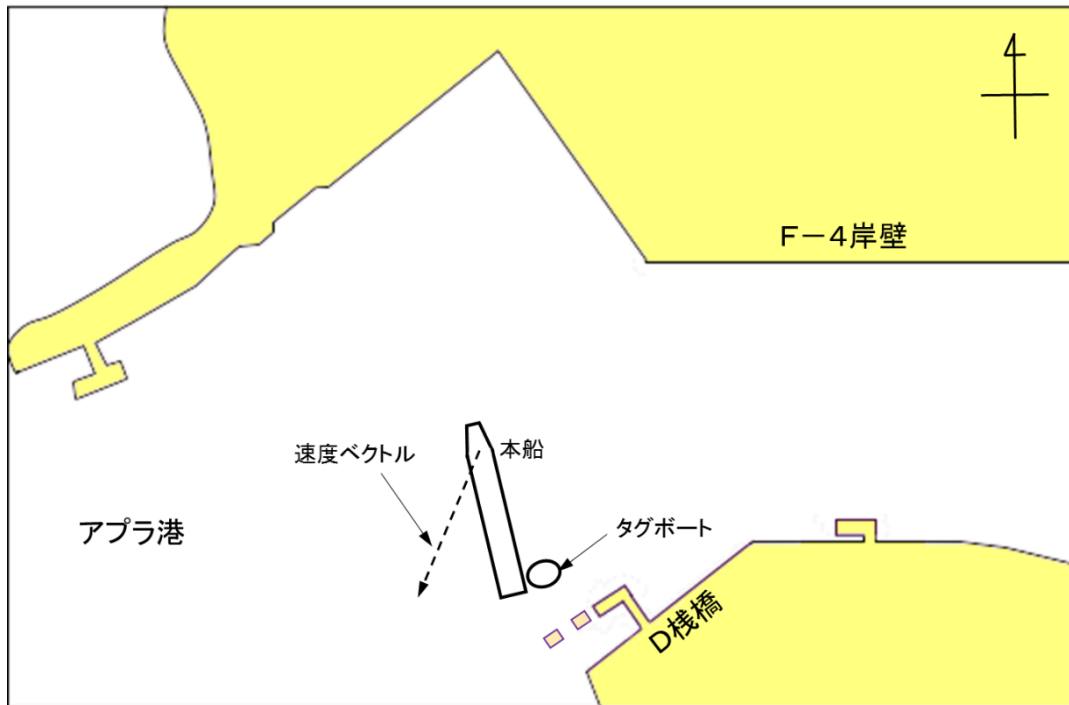
＜いったん左舷推進器が前進となった後、21時13分ごろに、再び両舷推進器が全速後進となった。＞

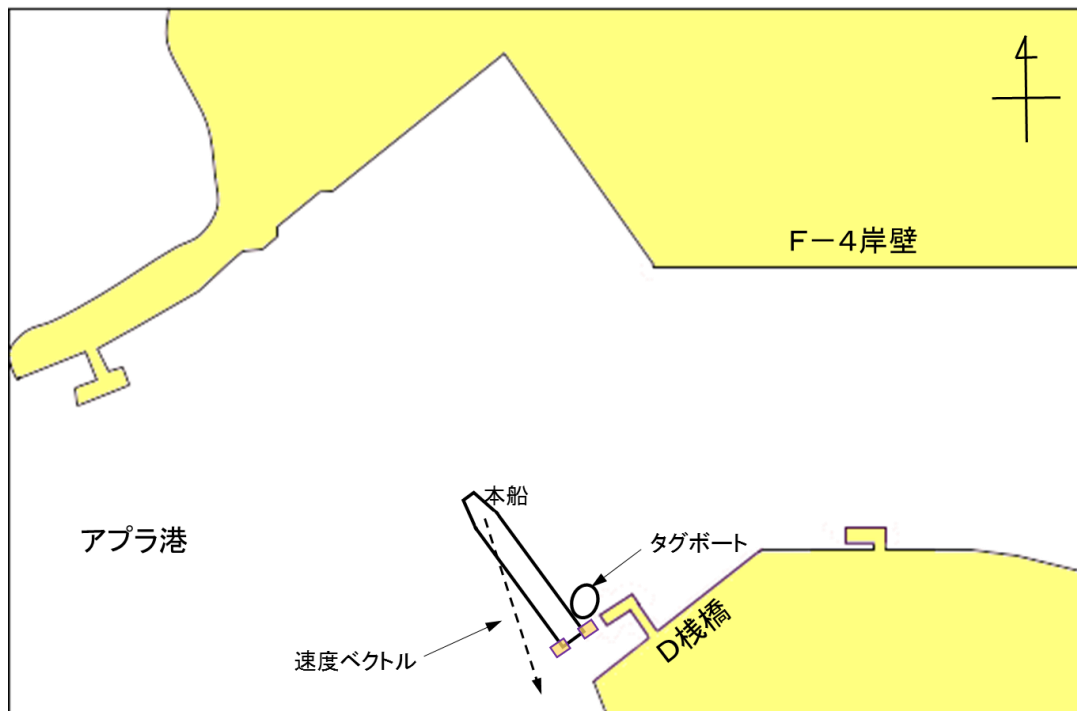
＜21時14分ごろ、D棧橋に船尾から衝突した。＞
