貨物列車走行の安全性向上に関する
意見に基づき講じた施策について

日本貨物鉄道株式会社江差線列車脱線事故に係る
鉄道事故調査報告書等について

貨物列車走行の安全性向上について

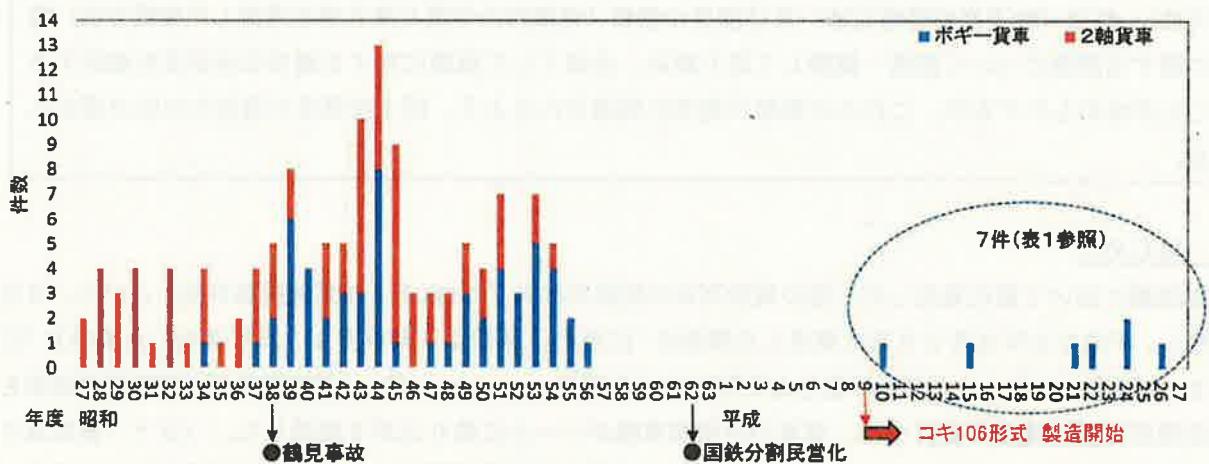
図1 貨車乗り上がり脱線及び同脱線に類似した事故件数の推移

図1に、貨車乗り上がり脱線及び同脱線に類似した事故に関する昭和27年度以降のデータを示す^{4)~6)}。貨車の本線走行中の乗り上がり脱線は昭和50年代半ばまで頻発しており、これらの脱線事故は、「競合脱線」と呼ばれ、車両・軌道ともに管理基準値内であるが、様々な要素が競合することが原因とされた。昭和38年11月に東海道本線で発生した鶴見事故は、貨車の脱線による多重衝突事故となり、死者161名を出す大惨事となった。このため、当時の国鉄により調査委員会が設けられ、現車試験を含む種々の検討が行われ、車両・軌道両面からの競合脱線防止対策（TR41系台車のまくらばねを柔らかくし、オイルダンパを併用する改造、軌道変位の管理項目に複合変位を追加等）が実施された⁷⁾。こ

これらの対策の結果、昭和57年度以降この種の脱線事故は発生していなかったが、近年になって同種の脱線事故が再び見られるようになってきている。

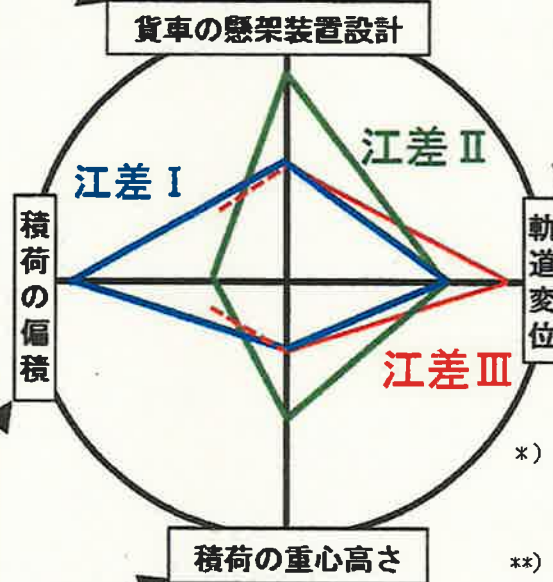
因子の影響度イメージ図

ロールモードのばね定数や減衰比の影響により輪重減少が発生しやすい設計となっている。この現象は、特にまくらばねタンパの減衰係数が切替位置付近となる比較的積荷が軽量である場合において顕著。

偏積により左右の静止輪重比が大きくなり輪重減少を助長。

- ・大きい複合変位が輪重減少を助長。
- ・大きい通り変位が横圧増大を助長。

⇒いずれも複合変位による輪重減少の影響が大きい。

*) 左図は、各因子の影響度を模式的に表したもので、中心から離れる程、影響度が相対的に大きいことを示している。なお、影響度の大きさは、因子間で比較しているものではない。

高い重心位置によりロール振動が励起され輪重減少を助長。

・懸架装置が適正な減衰領域で使用されること、及び積荷の積載量にかかわらず適正な減衰が得られる懸架装置を設備することについて検討。

・偏積の防止対策の検討・実施。
・コンテナ積載状態で輪重アンバランスを簡易に検知できるシステムの導入について検討。

- ・複合変位の適正な管理。
- ・貨車や列車の運行形態に対応する、より効果的な軌道変位の管理手法について検討。

・使用される貨車の特性を加味した積載方法について検討。
