令和 7 年 6 月 2 0 日  
運 輸 安 全 委 員 会

東京都交通局日暮里・舎人ライナー列車脱線事故に係る勧告に基づき  
講ずべき措置について（実施計画）

「東京都交通局日暮里・舎人ライナー舎人公園駅構内において発生した鉄道事故に係る勧告」に対する「講ずべき措置に関する実施計画書」について

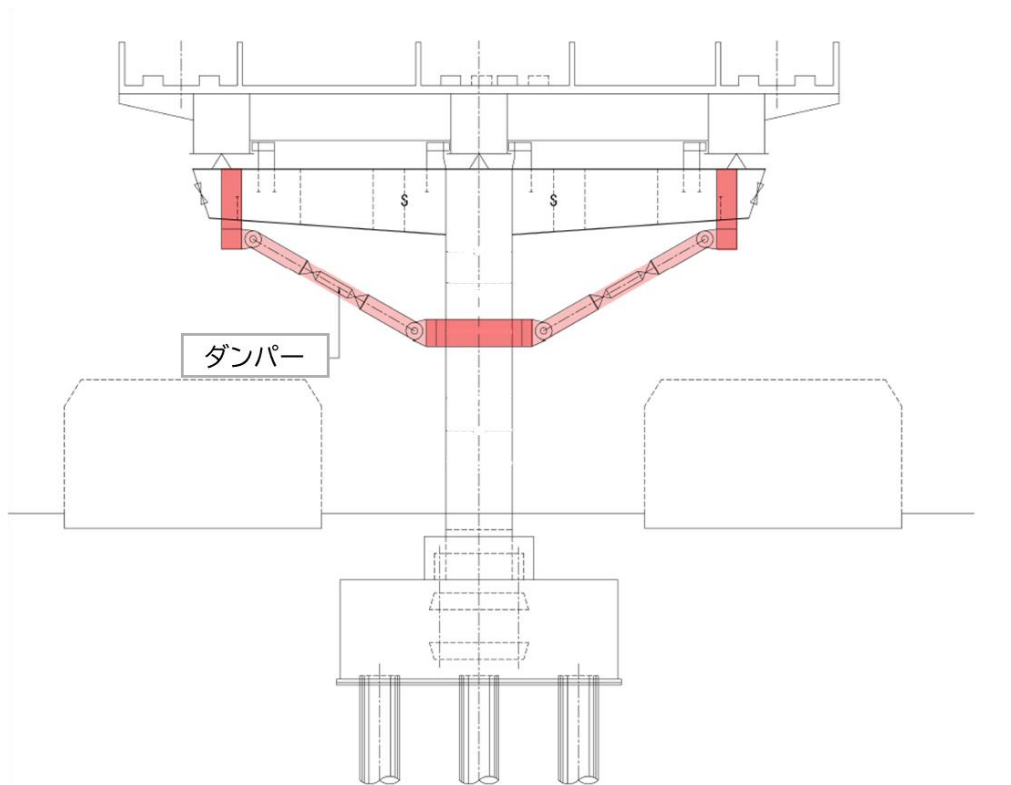
図1：ダンパー設置イメージ

本事故は、令和３年 10 月 7 日 22 時 41 分ごろに発生した千葉県北西部を震源とする地震動により列車がロール方向に大きく揺すられ、1 両目前台車の右側分岐輪が案内軌条に乗り上げ、案内軌条が脱落しました。その影響で、同台車は走行路の右寄りを走行したため、その先の走行路左側に設置された固定案内板の外側に同台車の左側分岐輪が逸脱し、脱線したものと考えられます。

事故現場付近は、周辺に比べ地盤が揺れやすいこと、また、事故現場付近の構造物と車両の固有振動数がほぼ一致したことに加え、構造物の回転挙動が車両のローリングを助長したことが主な要因と分析されています。

- （１）地震動による構造物の回転変位と進路直交方向変位を低減するため、柱と梁の間にダンパーを設置します。ダンパーの仕様、設置位置については、外部専門機関等による検討・設計を実施し、事故現場付近の 5 本の柱に、図 1 及び図 2 のとおり施工します。今後、必要な法定手続きを実施して工事に着手し、令和 10 年度中の対策完了を見込んでいます。
