# 付図8 3次元形状測定（その1）（事故現場等高線図）

# 付図9 事故前後の軌道の変位

## 付図 1 2 車両の脱線状況

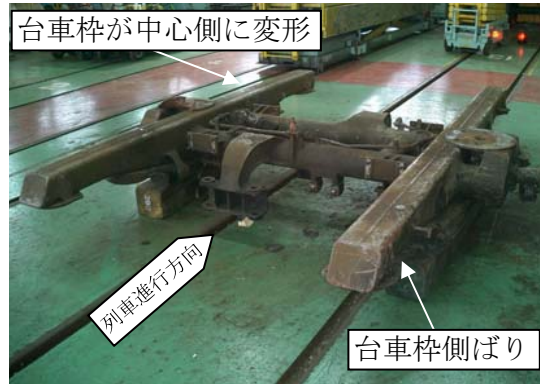
1両目前台車の損傷状況

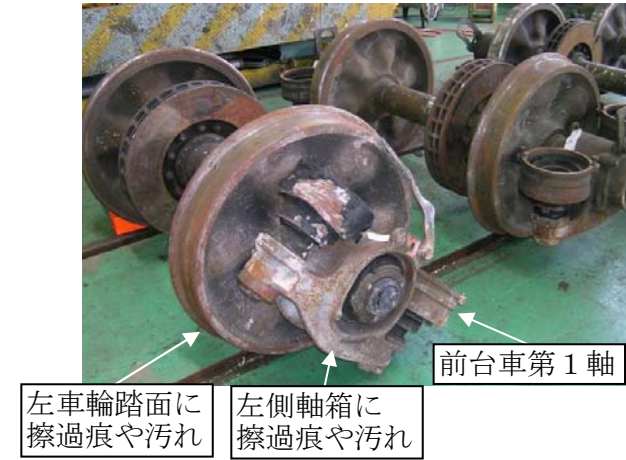
1両目前台車輪軸の損傷状況

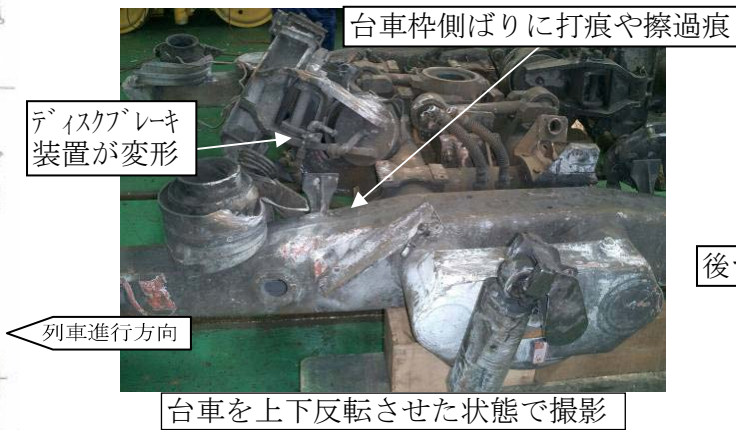
1両目後台車の損傷状況

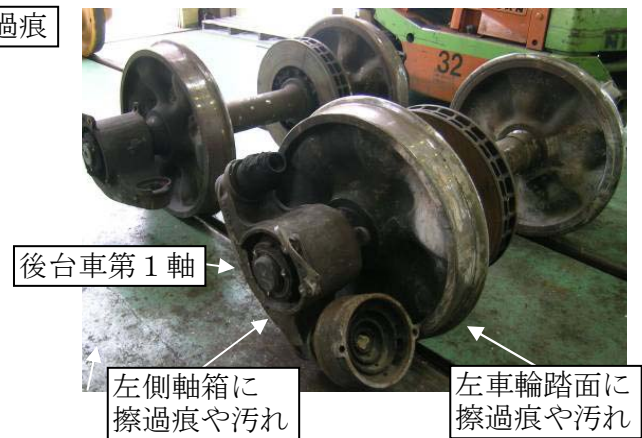
1両目後台車輪軸の損傷状況

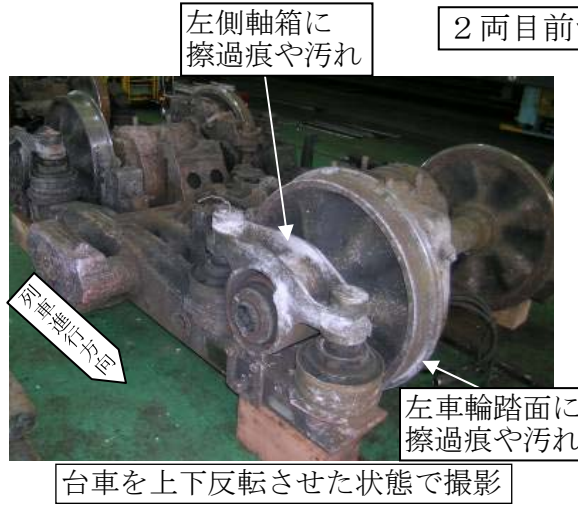
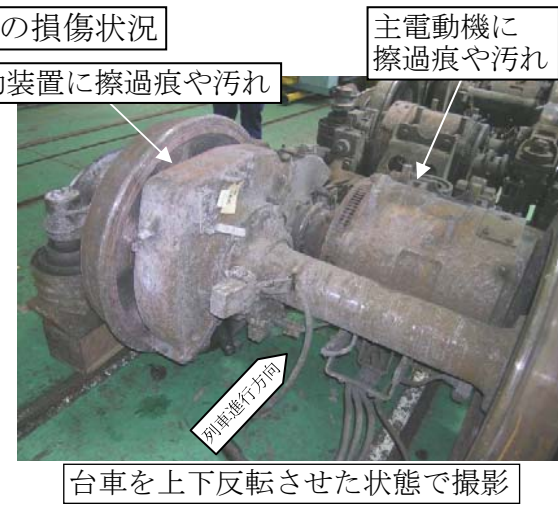
2 両目前台車の損傷状況

駆動装置に擦過痕や汚れ

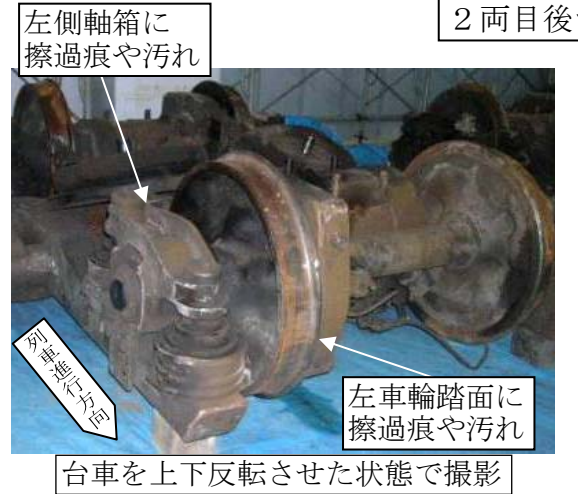
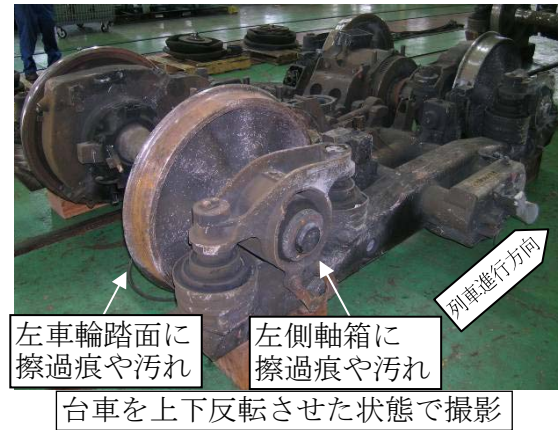
2 両目後台車の損傷状況

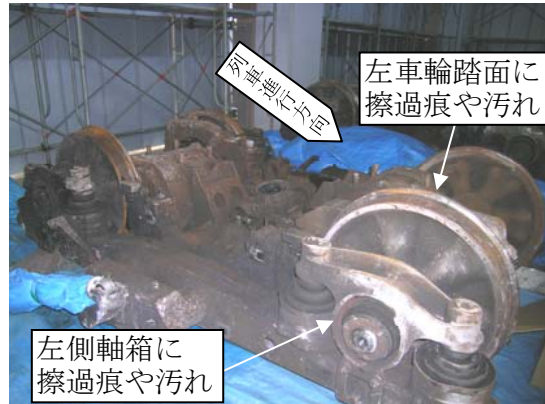
3 両目前台車の損傷状況

左側軸箱に  
擦過痕や汚れ

左車輪踏面に  
擦過痕や汚れ

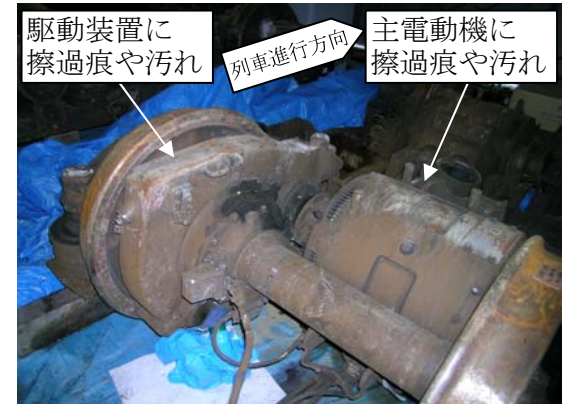
駆動装置に  
擦過痕や汚れ

主電動機に  
擦過痕や汚れ

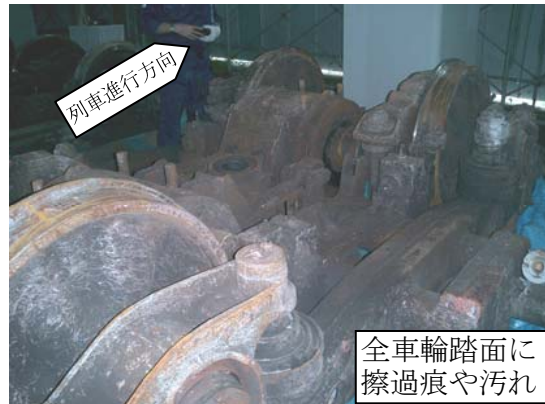
3 両目後台車の損傷状況

全車輪踏面に  
擦過痕や汚れ

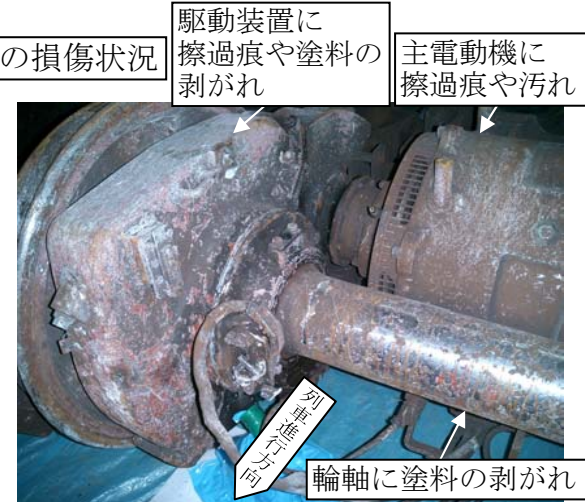
駆動装置に  
擦過痕や塗料の  
剥がれ

主電動機に  
擦過痕や汚れ

輪軸に塗料の剥がれ

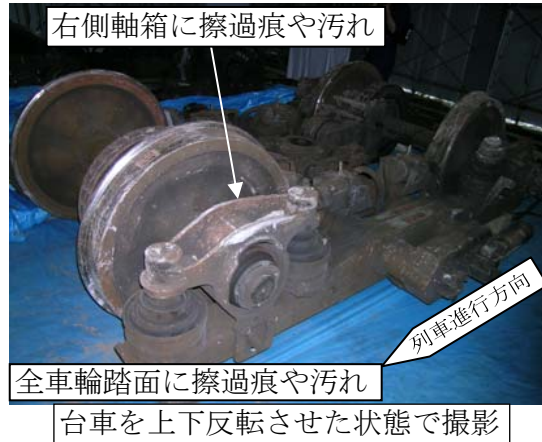
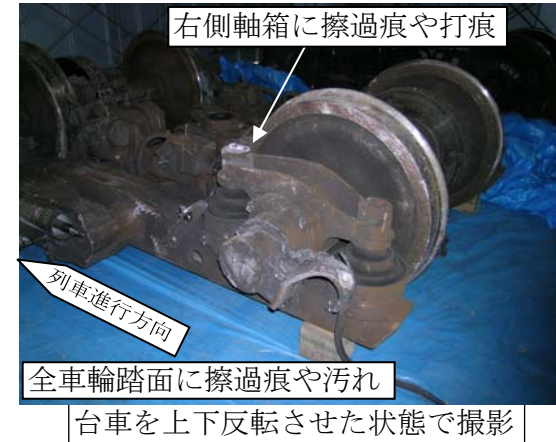
4両目前台車の損傷状況

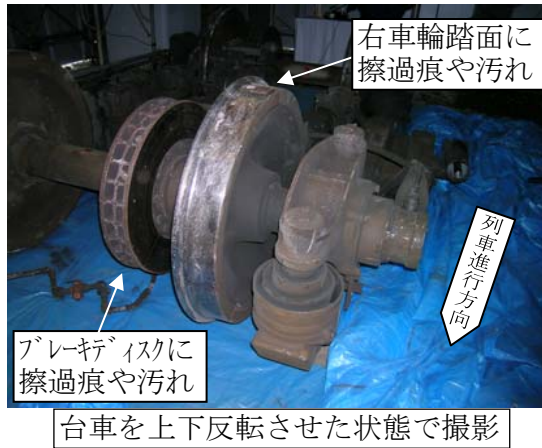
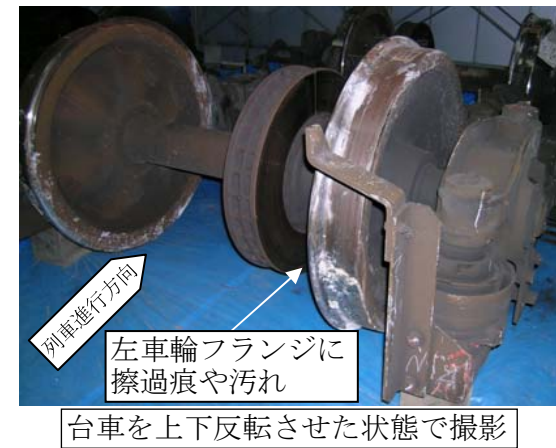
4両目後台車の損傷状況
