北海道旅客鉄道株式会社 石勝線 列車脱線事故 (平成23年5月27日発生)

事故調査報告書 説明資料

運輸安全委員会
平成25年5月

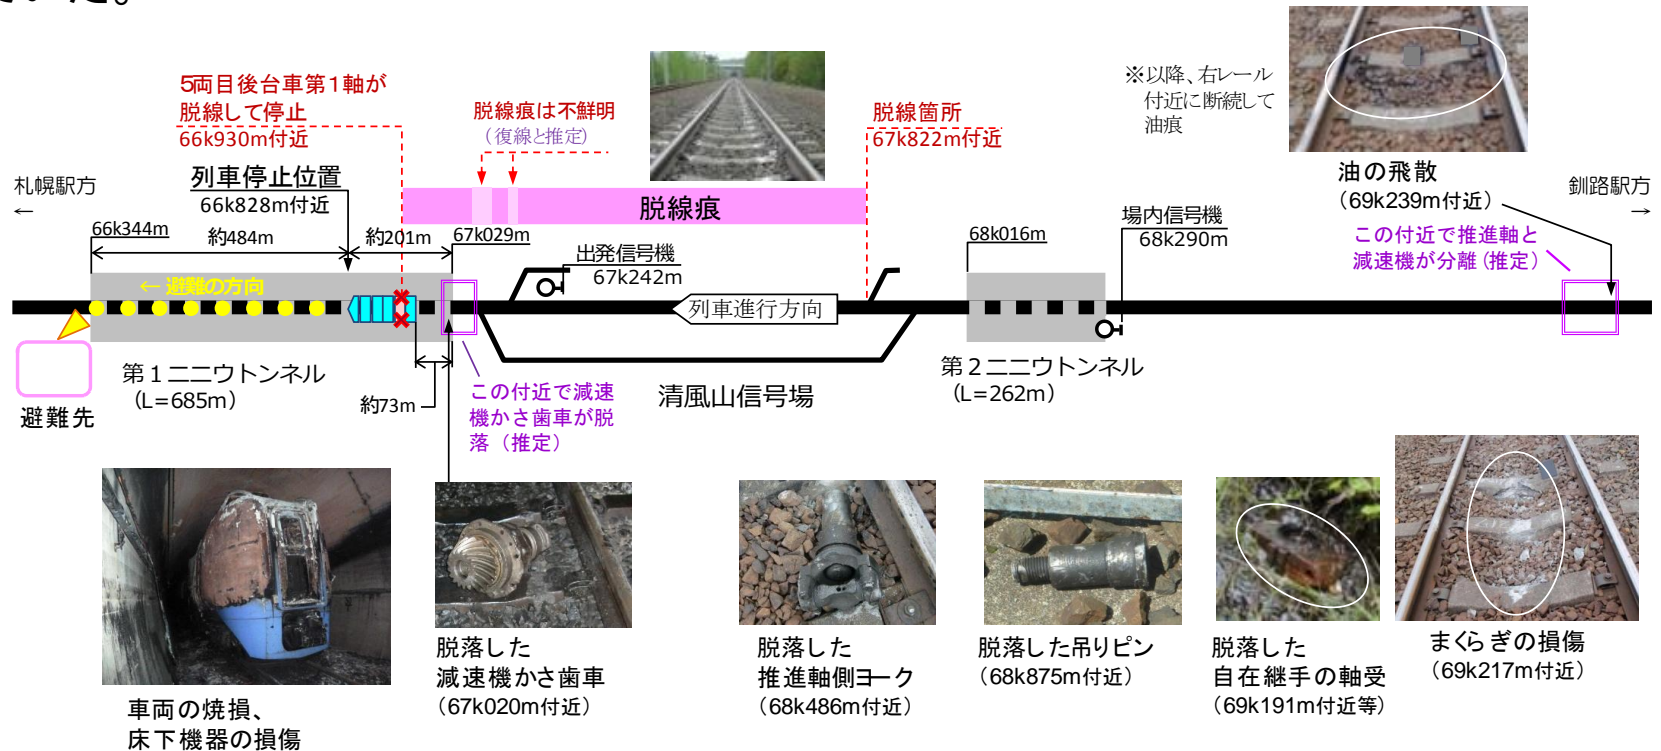
事故現場の概要

- ・事故現場は夕張山地南部に位置し、周辺は比較的急峻な山地地形を呈している。また、この付近は、トンネル及び橋りょうが連続する区間となっている。
- ・列車は、4両目後部の動力伝達装置が損壊しており、列車の停止位置の約2km手前から、脱落した動力伝達装置等の部品が軌道上に点在していた。
- ・列車は、第1ニニウトンネルの釧路駅方の坑口から約201mの地点(66k828m)を先頭として全車両が同トンネル内に停止し、5両目の後台車第1軸が左に約25cm脱線していた。

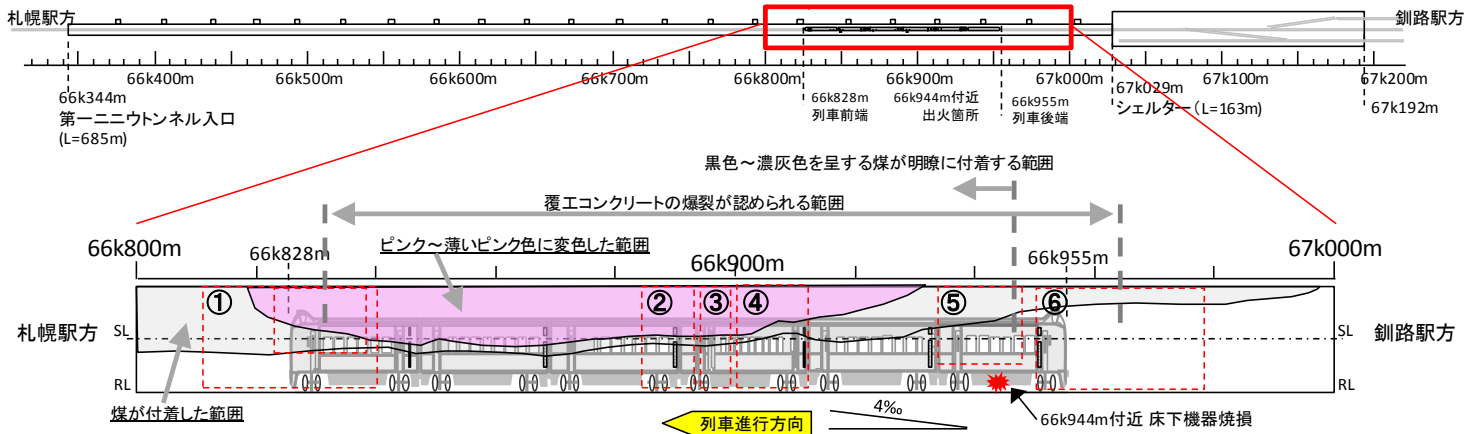
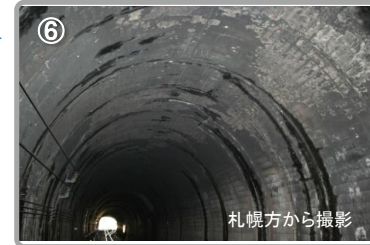
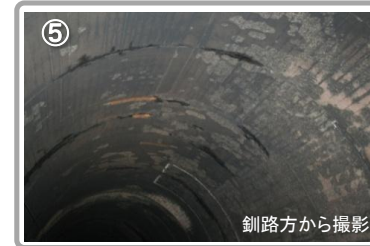
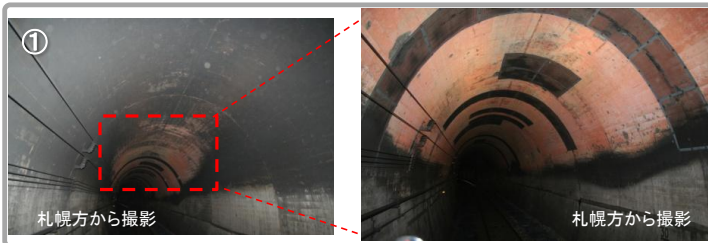
列車停止位置付近のトンネル覆工の焼損状況

- ・本件列車5両目の停止位置付近である66k930m付近から66k818m付近にかけて、天端付近が赤褐色から淡赤褐色に変色していた。
- ・66k500m付近から66k944m付近にかけての覆工コンクリートには、表面に黒色から濃灰色の煤が付着し、その両坑口側にもやや不明瞭であるが煤の付着が認められた。

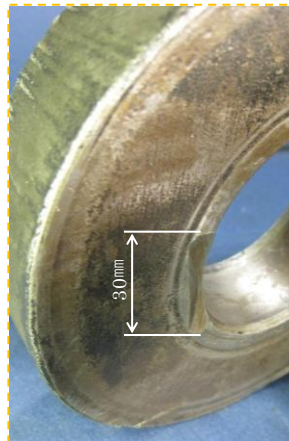
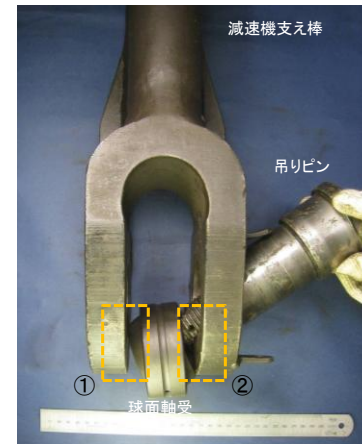
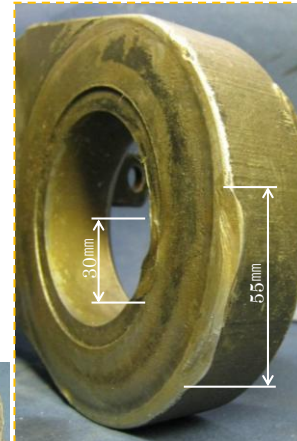
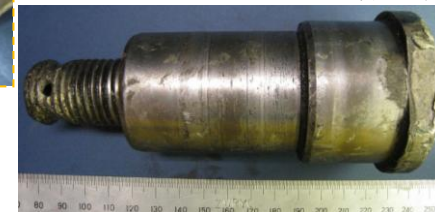
4両目後台車の減速機支え装置(1)

減速機を支える吊りピンの損傷

吊りピンのねじ部及び減速機支え棒の損傷は、吊りピンの脱落過程で減速機支え棒、球面軸受け及び吊りピンが、互いに干渉したことにより生じたものと考えられる。

吊りピンの脱落前に、吊りピン及び減速機支え棒に変形、折損等の損傷はなかったものと考えられる。

ねじ部は健全であったと考えられ、溝付き六角ナットは、緩んで回転したことにより脱落したと考えられる。

①部の凹み

②部の凹み

- (1) 本件列車では、踏面擦傷、剝離の長さの範囲が使用限度を超えたとして扱うべき車輪を使用していたことから、同社は、車輪踏面の状況を把握するための適切な検査時期及び検査手法を確立し、車輪踏面状態の管理を徹底することが必要である。
- (2) 本件列車では、吊りピンの脱落を契機に脱線にまで至ったものと考えられることから、同社は、交番検査及び仕業検査における減速機支え装置の検査について、具体的な検査方法と評価基準を定めた上で、検査結果を写真により明示的に記録するなど、その状態に気を配るよう意識付けを行い、より確実な検査とすることが望まれる。
- (3) 本件列車等の台車における減速機支え棒の特殊座金との接触面に生じていたリング状の凹みは、締め付け軸力の過不足に起因する可能性があると考えられることから、同社は、溝付き六角ナットの締め付け力の設定根拠を検証し、必要に応じて見直すことが望まれる。

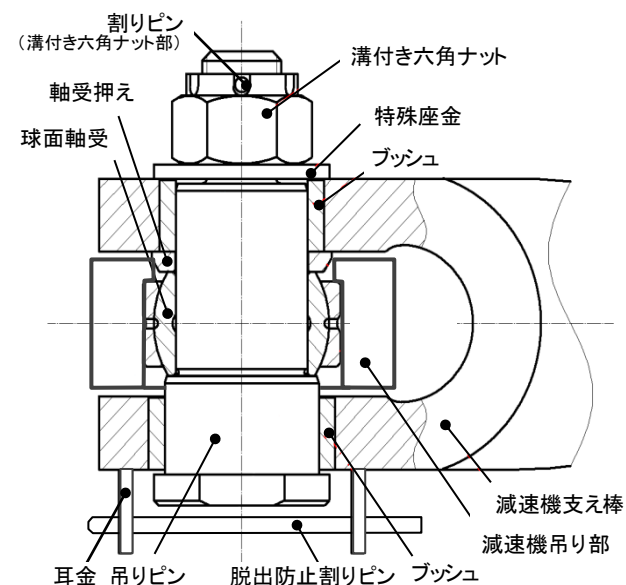
4両目後台車の減速機支え装置(2)

減速機を支える吊りピンの脱落

溝付き六角ナットの割りピン破損、脱落

他部材との接触により局所的な摩耗が生じていたことに加え、緩んだ溝付き六角ナットから繰返し荷重を受けて破損し、脱落

溝付き六角ナットの脱落

走行時の振動が繰返し作用したため緩んで脱落

脱出防止割りピンの破損、脱落

他部材との接触により局所的な摩耗が生じていたことに加え、吊りピンから繰返し荷重を受けて破損し、脱落

吊りピンは、溝付き六角ナットとその割りピン及び脱出防止割りピンが脱落した後、減速機支え棒から抜けて脱落

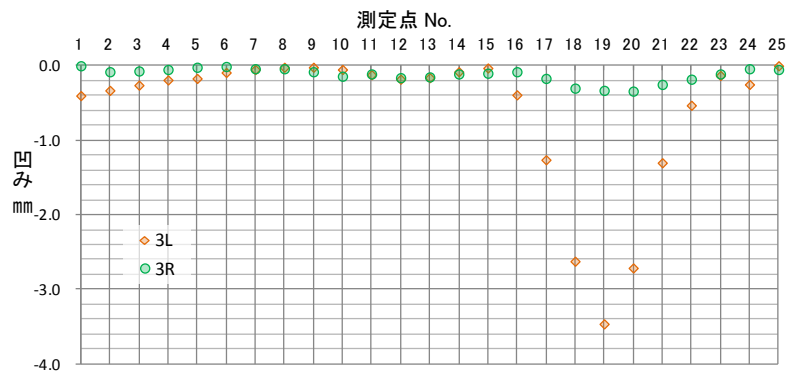
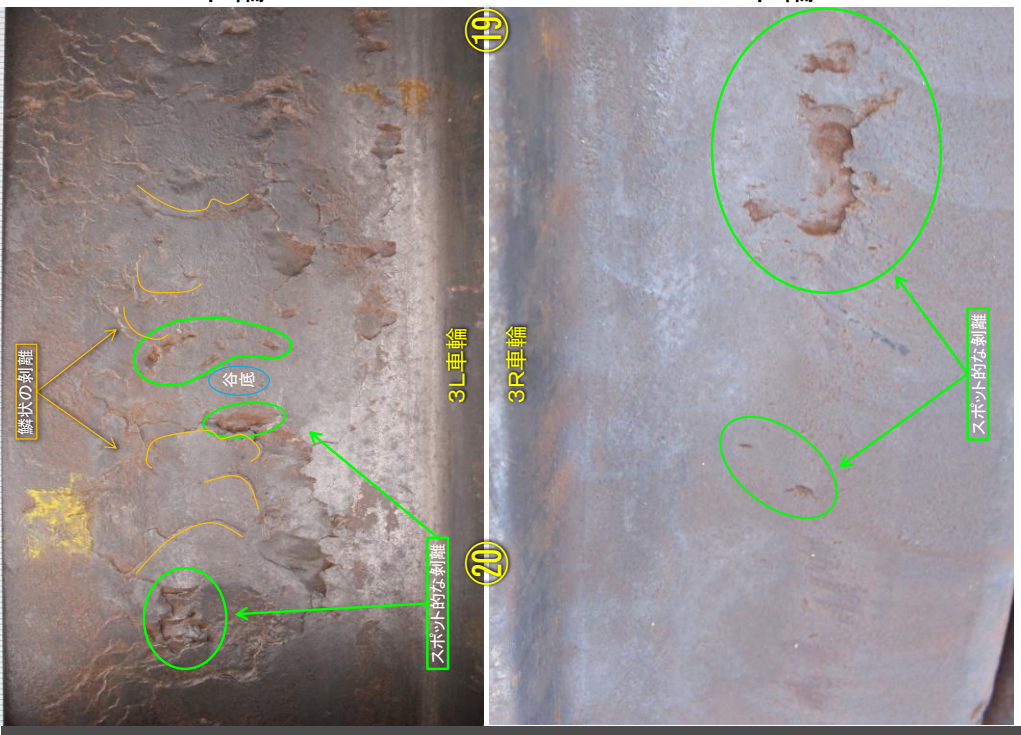
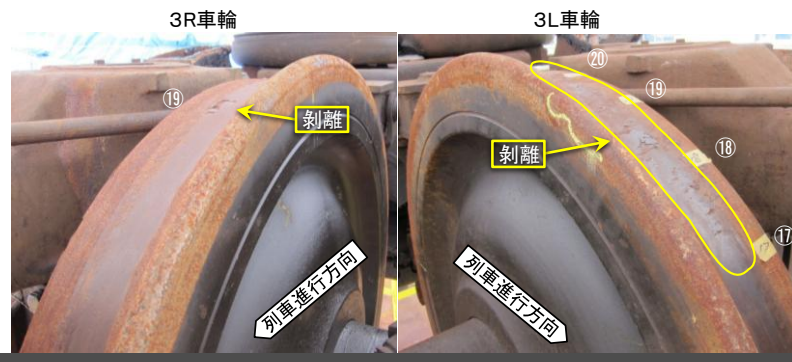
4両目後台車の車輪踏面の剥離

- ・4両目の後台車第1軸の車輪踏面に剥離が認められたことから、車輪踏面の詳細な調査を実施した。
- ・左車輪(3L車輪)には、広範囲(⑰～⑳)に鱗状の剥離が認められた。また、左右の車輪で同位相の位置(⑲と⑳の間)にスポット的な剥離及びそれを中心とした踏面の凹みが認められた。
- ・車輪の真円度測定の結果によれば、3L車輪では⑰～⑳(円周方向長さ600mm)の間で踏面が凹んで車輪の形状が不整となっていた。

4両目後台車第1軸の左車輪(3L車輪)に、滑走フラットに起因するフラット剝離と考えられる鱗状の踏面剝離が発生していた。

踏面剝離は広範囲(⑰～⑳)に及び、この範囲で踏面が連続的に凹んで円周形状不整(約600mm)を生じていた。

円周形状不整の発生した車輪で走行した場合、形状不整部がレールを衝撃し、輪軸等のばね下の機器類には大きな上下振動が発生する。

円周形状不整に伴う著大な振動が繰り返し作用した場合、各種取付ボルトの緩み、脱落を誘発すると考えられる。

3L車輪に生じていた剝離は、車輪の使用限度を超過しているものとして扱うべきものと考えられる。

同社は、踏面擦傷、剝離の長さの範囲が使用限度を超えたとして扱うべき車輪を使用することがないように、車輪踏面の状況を把握するための適切な検査時期及び検査手法を確立し、車輪踏面状態の管理を徹底すること。

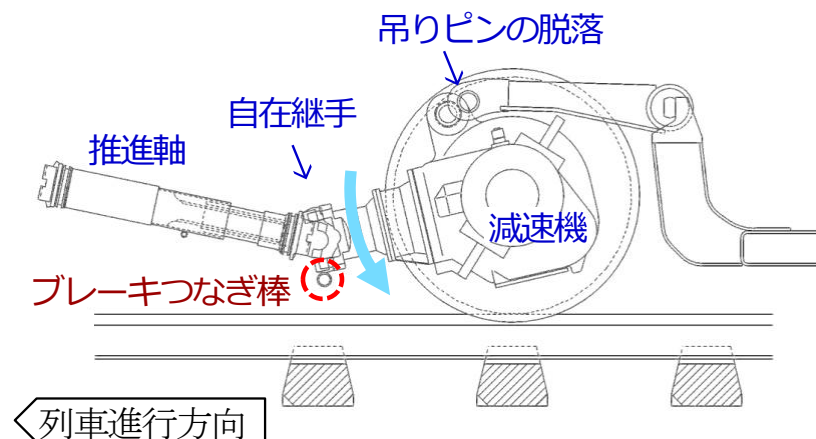
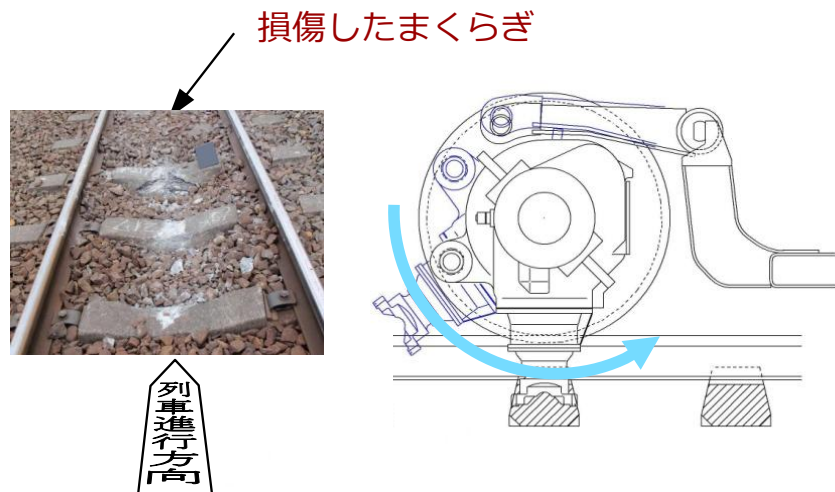
脱線の過程(1)

動力伝達装置の垂下

4両目後部の減速機を支える吊りピンの脱落により、減速機が前方に回転するように垂下し、推進軸も下方に傾いて自在継手がブレーキつなぎ棒に接触

回転しながら接触する自在継手によってブレーキつなぎ棒が破損し、自在継手が更に下方へ垂下して破損

減速機と推進軸が分離し、更に垂下した減速機がまくらぎに衝突

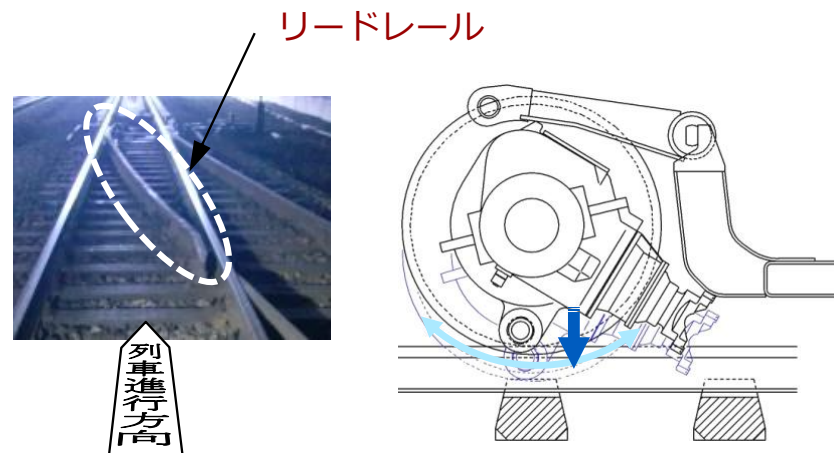
4 両目後台車の脱線

垂下した減速機の吊り部はレール面より低く、分岐器のリードレールに接触、押し出され、4 両目後台車の車輪がレールに乗り上げて脱線

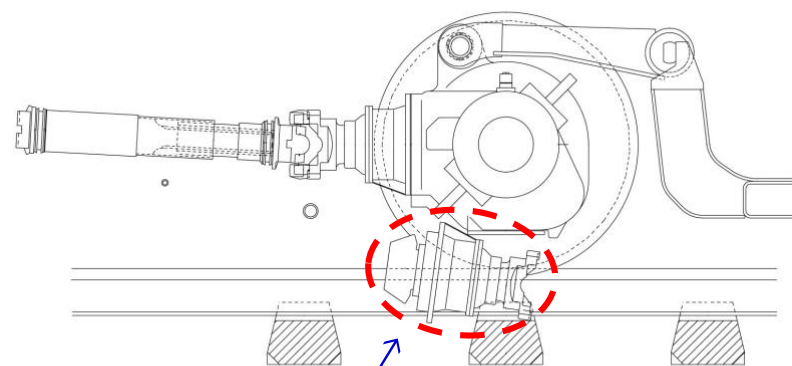
脱落した4 両目後台車の減速機かさ歯車

5 両目後台車の脱線

4 両目後台車の減速機が軌道に衝突し続け、減速機かさ歯車が脱落
脱落した減速機かさ歯車が5 両目後台車に衝突して同台車第 1 軸が脱線

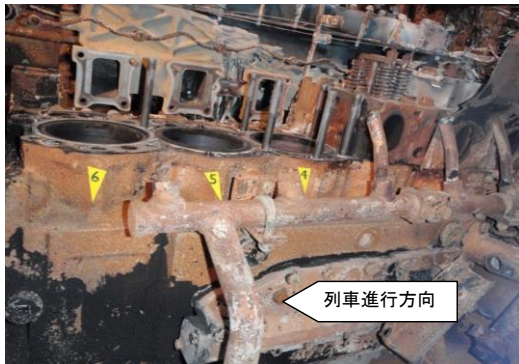
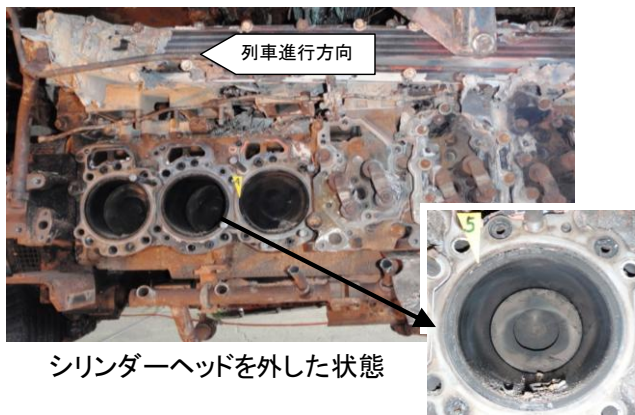
エンジン周辺(シリンダー)

火源を確認するために、火災による被害を特に強く受けている床下機器、通常の運転中に高温になる機器等であるエンジン、吸排気系部品、発電機、セルモータ等を分解調査した結果、いずれも外部加熱により焼損したものであった。

シリンダーヘッドを外した状態
(下面より見る.)

シリンダーヘッドを外した状態

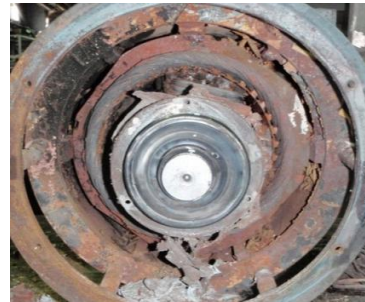
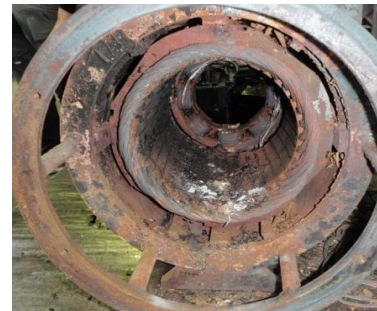
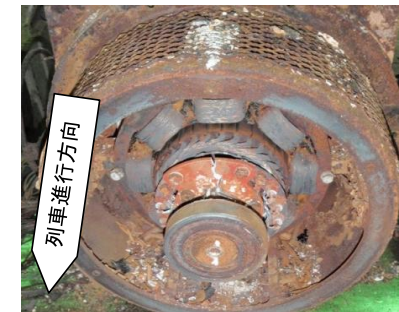
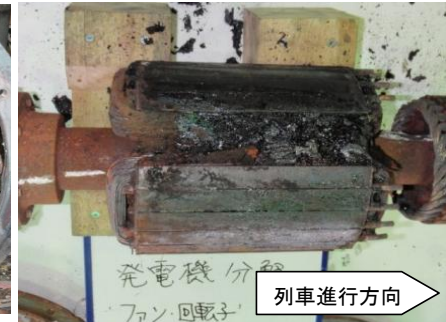
発電機

軸受シールドを
取り外した状態

外筒

排風カバー、軸受を
取り外した状態

回転子

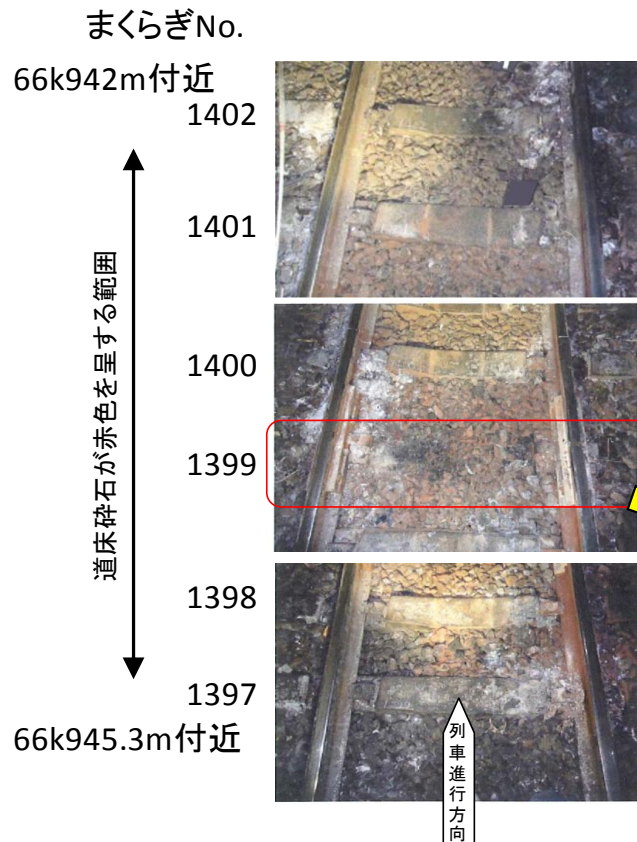
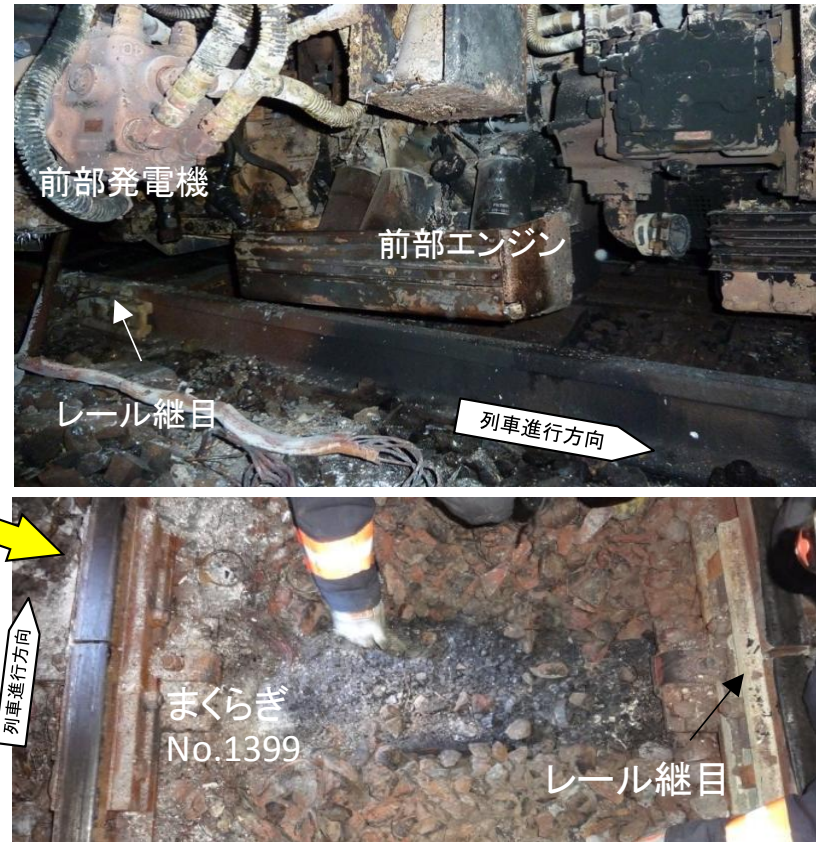
6両目前部エンジン周辺の軌道の焼損状況

停止した6両目の前部エンジンの下方に位置する66k944m付近の木まくらぎ(レール継目部)が著しく焼損し、その前後の各3m程度の範囲の道床バラストの表面が赤褐色に変化していた。

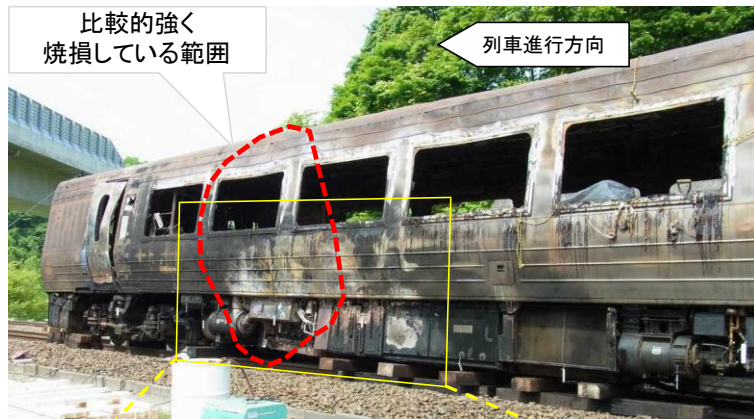
左側面

焼損したエンジン付近の左側側体が右側に比べて強く焼損
左側中ほどの窓のポリカーボネートが完全に溶融

- ・左側面は機関制御箱付近の側体、特に窓の下側が強く焼損していた。右側面は発電機の直上並びに前から2つめの窓の上方が他に比べて強く焼損していた。
- ・窓の外側に取り付けられたポリカーボネート板(厚さ8mm)は、左側面の機関制御箱の上方の窓については車内側に向かって垂れていたが、この窓以外は車体の外側に向かって垂れていた。
