東日本旅客鉄道株式会社 奥羽線列車脱線事故 (平成25年3月2日発生)

鉄道事故調査報告書 説明資料

運輸安全委員会
平成26年4月

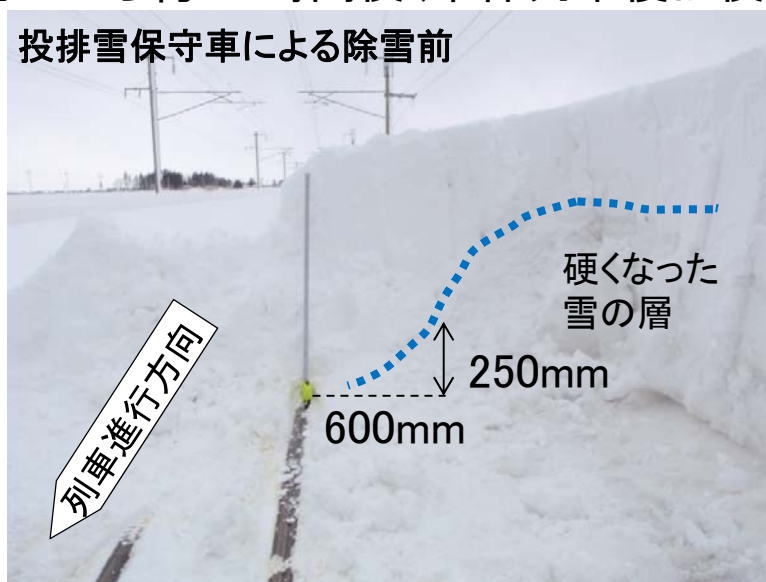
投排雪保守車による除雪前

硬くなった雪の層

250mm
600mm

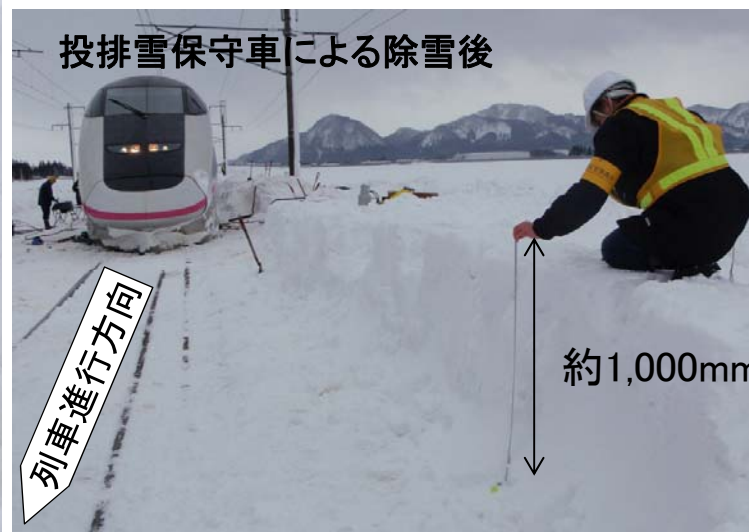
投排雪保守車による除雪後

約1,000mm

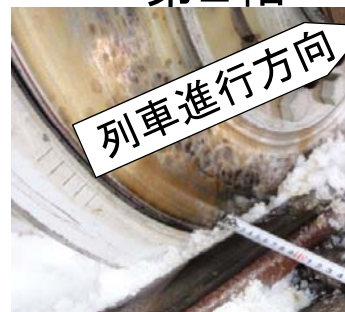
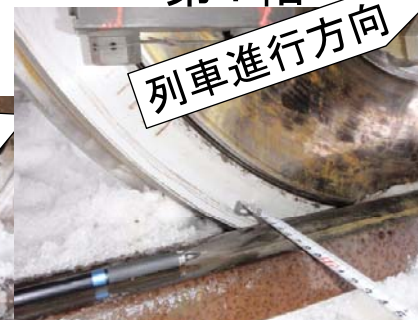
約25mm左へ脱線

約20mm左へ脱線

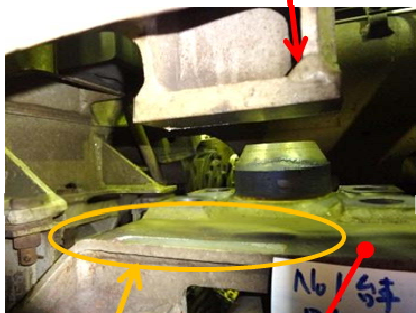
本件車両前台車の
けん引枠下部と異常上昇
止めに見られた接触痕

異常上昇止め
(台車側)

接触痕

けん引枠下部
(車体側)

- (1)本件車両の車体の左側は降雪及び除雪により形成された側雪から軌道にかけて吹きだまった雪に接触しており、床下及び台車の周辺には大量の雪が詰まっていたこと、
- (2)本件車両の車体床下の直通予備ブレーキ装置下部のフサギ板及び空調装置・換気装置の中間のフサギ板に凹みがあったこと、
- (3)本件車両の前台車において、けん引枠下部(車体側)と異常上昇止め(台車側)に接触痕があったこと、
- (4)本件列車は降積雪の影響により、車輪の空転が発生する程度に、大量の雪を抱き込んで通常よりも車体が押し上げられた状態であったと考えられること
