北海道旅客鉄道株式会社 函館線列車脱線事故 (平成24年2月29日発生)

鉄道事故調査報告書 説明資料

運輸安全委員会
平成26年7月

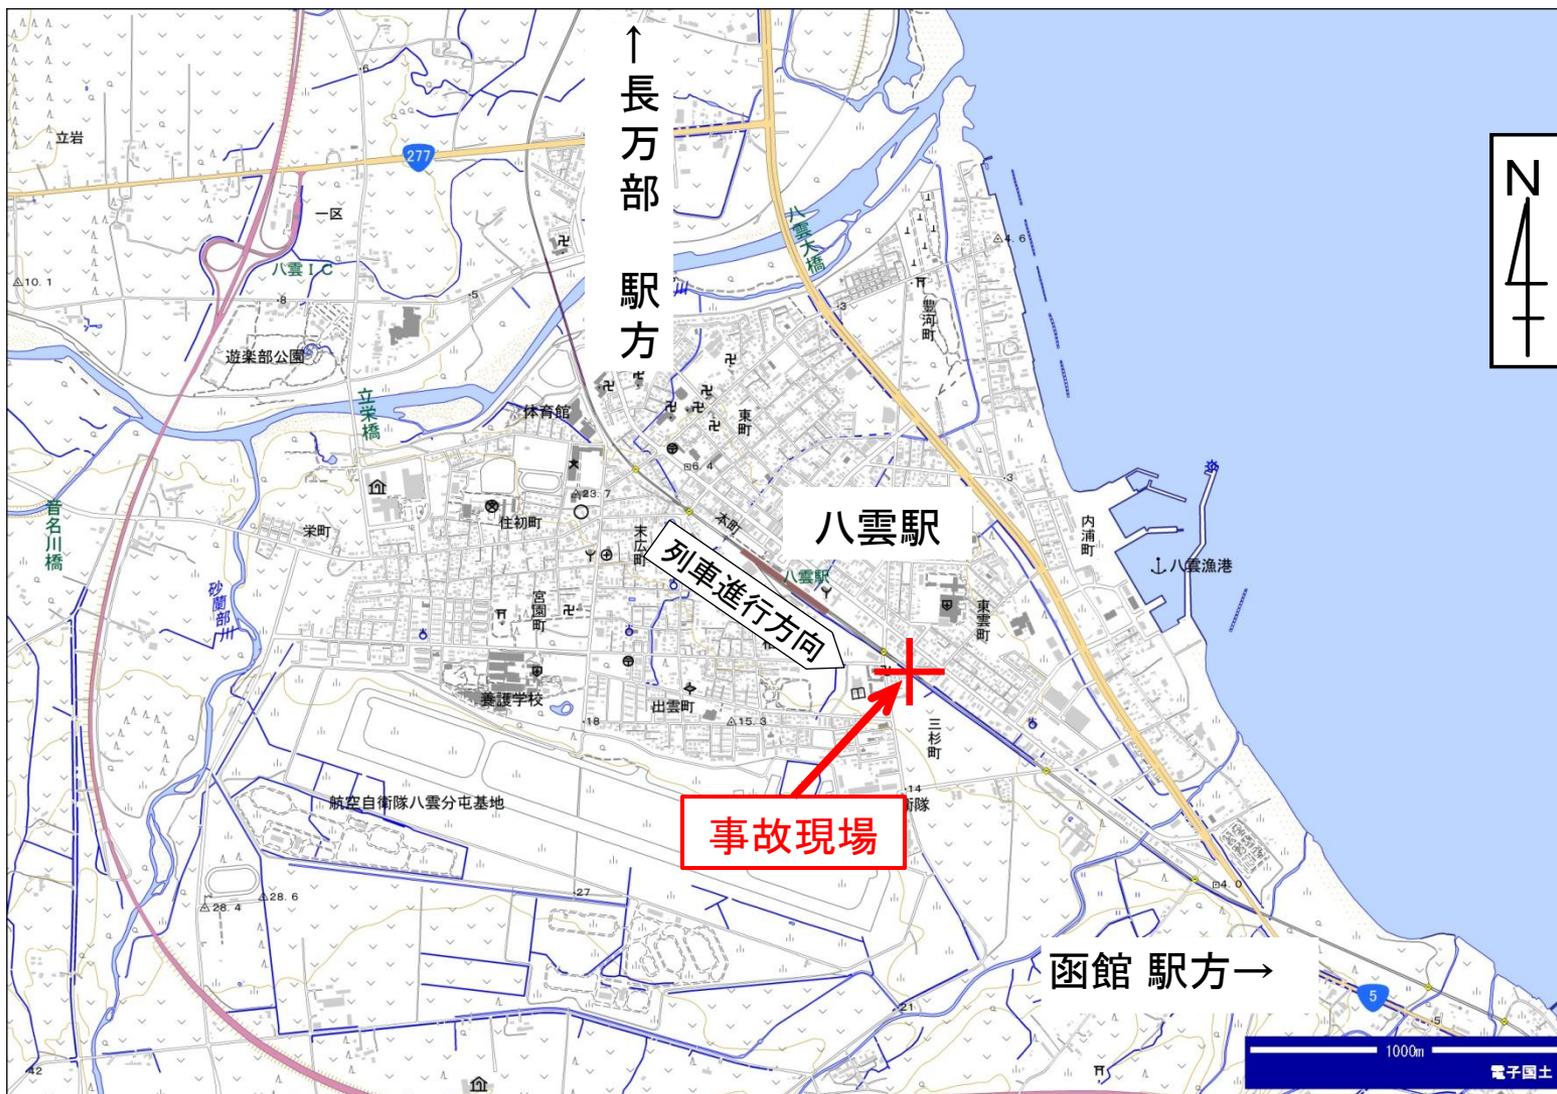
脱線現場略図

出発後、運転士は、分岐器付近で横揺れを感じたため、非常ブレーキを使用して列車を停車させた。その後、確認したところ、列車は4番線から上り本線への進路上にある10号口分岐器通過後、前台車の全2軸が分岐線側線路の進行方向右側へ脱線していた。

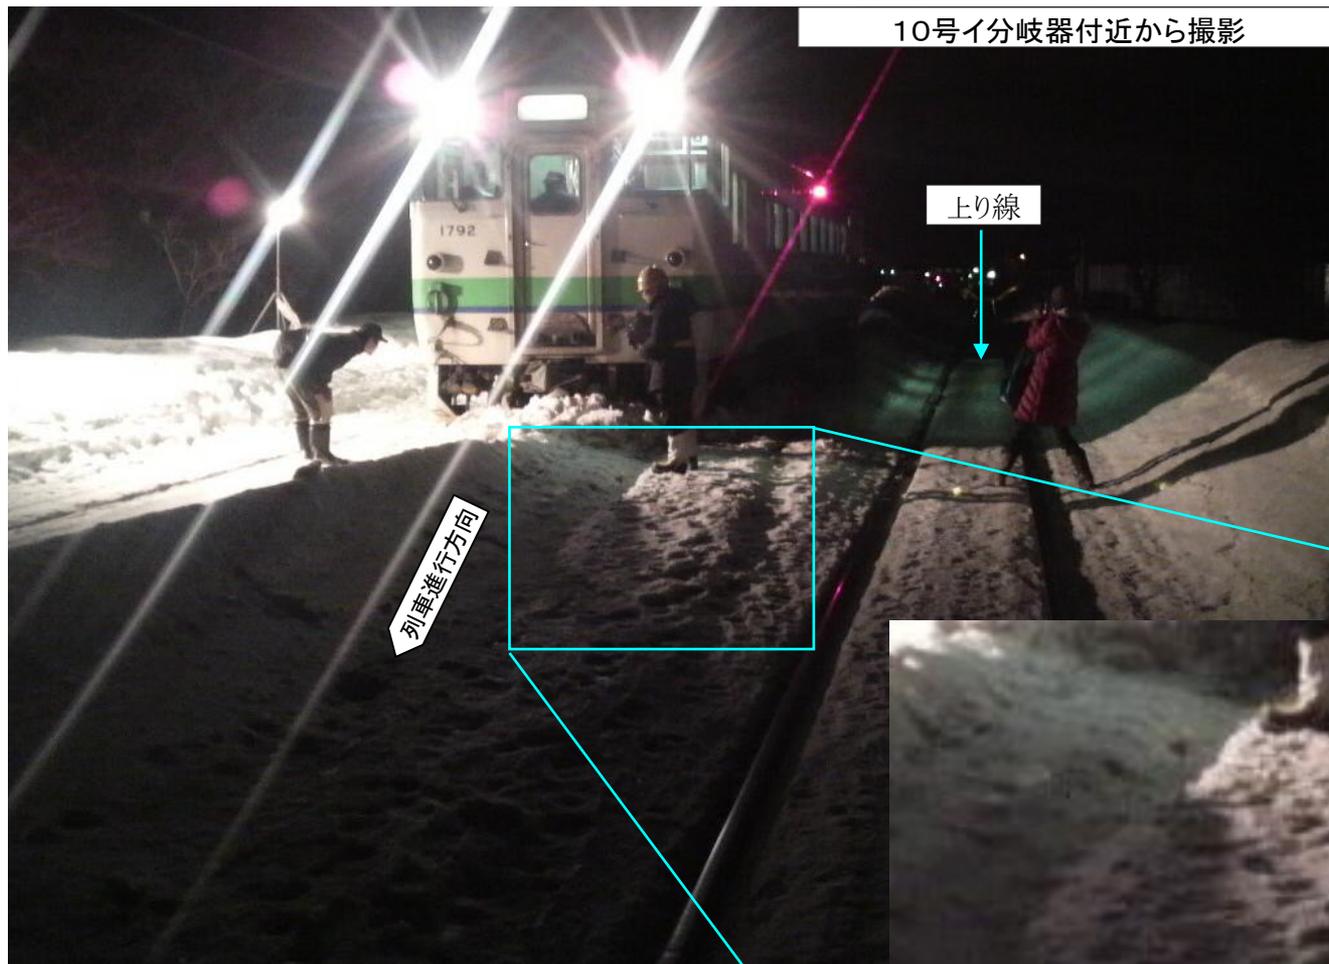
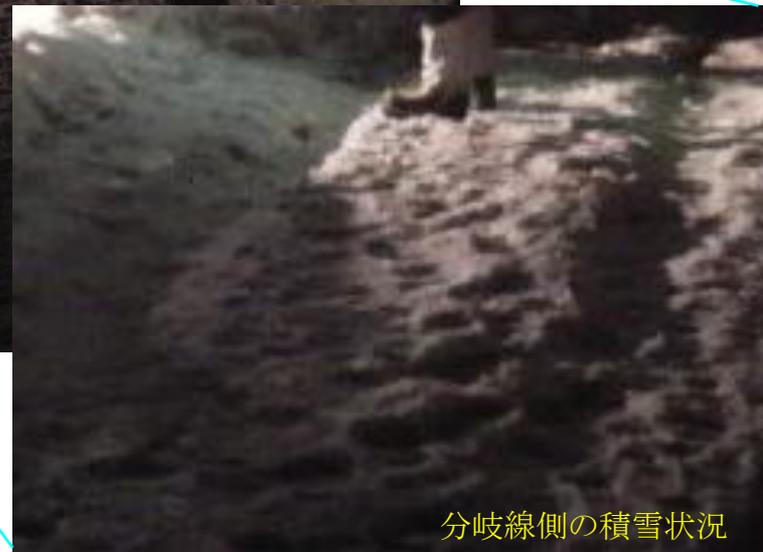
脱線現場の状況(2/2)

- (1) 関係ポイントが正常に転換していたことが記録されていること、
- (2) 本件列車の車両の定期検査の記録に異常は認められないこと、
- (3) 本件運転士は本件列車が10号口分岐器の方に走行していく際、線路上の雪の見た目はふだんと変わらない感じである旨を口述していること、
- (4) 脱線後においてもリードレール部の積雪がレール頭頂面と同じ程度の高さになっている状況であり、また、積雪が人の体重を支えられる程度に堅くなっている状況であること

から、リードレール部におけるフランジウェー部分でレール頭頂面付近まで形成された堅く凍った氷雪に乗り上げたことにより発生した可能性があると考えられる。

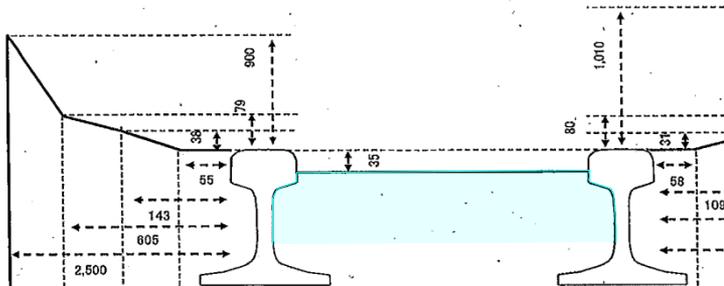
NO.5 80k874m P10口分岐器前端

本件列車が通過した後の10号口分岐器付近の雪の断面形状。

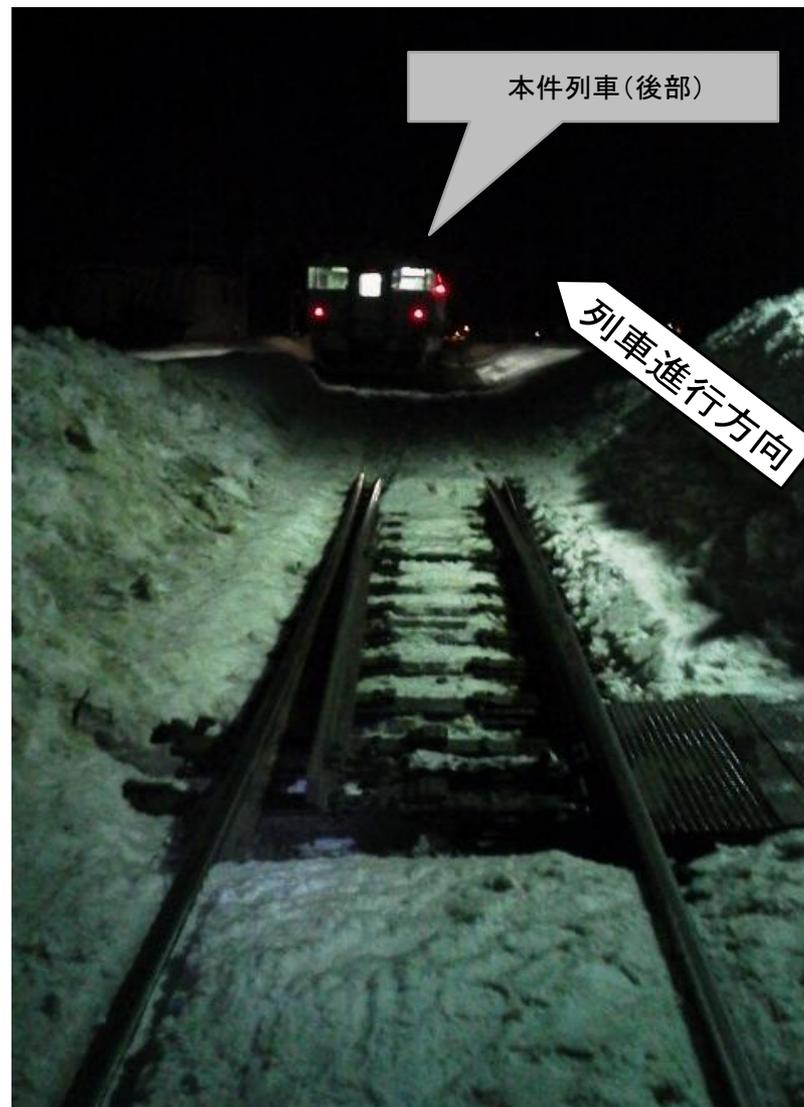
雪の断面形状

本事故は、列車が分岐器を分岐線側に走行する際、リードレール部においてフランジウェー部分のレール頭頂面付近までに形成された堅く凍った氷雪があったため、前台車の車輪が右リードレールに乗り上げて脱線したものと考えられる。

- * 冬期契約社員を管理する者に対して、フランジウエー部分の除雪の必要性に関する教育を十分に行い、その重要性を認識させるとともに、除雪の実施状況等について適切に管理することが必要。
- * 人力で除雪作業をする者に対しても除雪に関する教育を十分に行うことが必要。
- * 緊急を要する連絡事項について、同社員へ早急に周知することが重要。

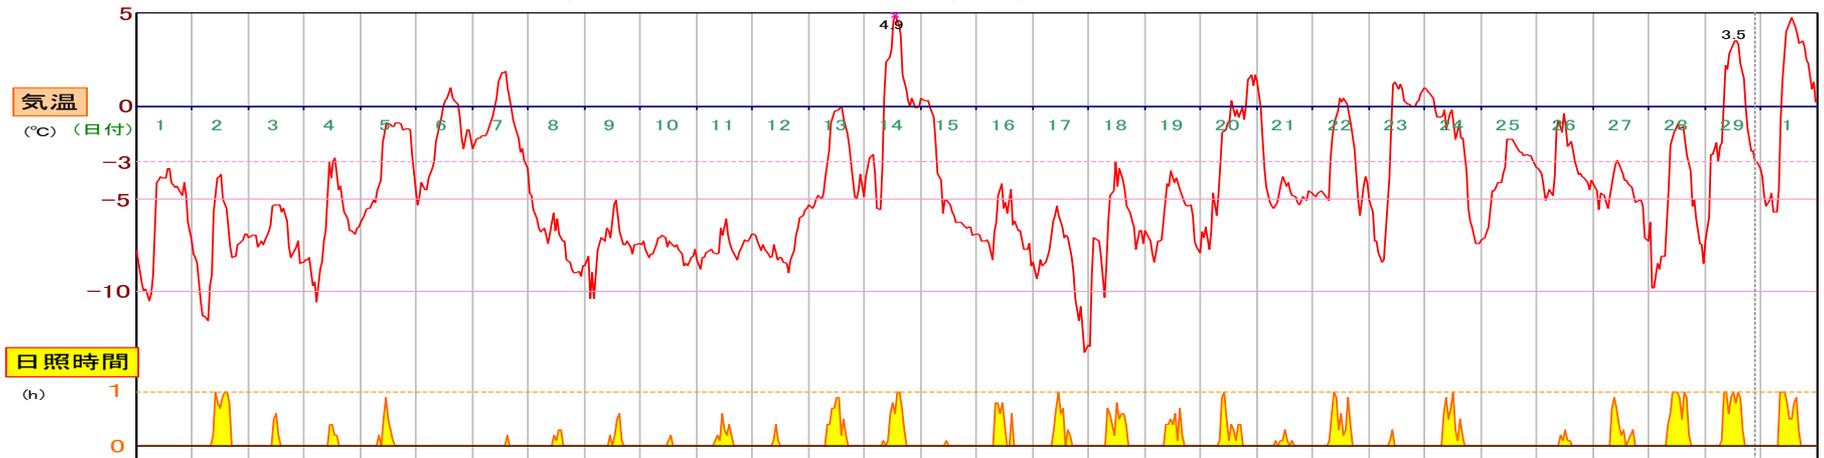
気象庁のアメダス観測所(八雲)の1時間ごとの値(平成24年2月1日~3月1日)

- (1) 本事故発生の前日、前々日は気温が終日マイナスとなっているが、本事故発生当日は、日中時間帯にプラスとなった後、夕方以降に再びマイナスとなっていた。
- (2) 本事故当日の日照時間は7.6時間であった。
