東日本旅客鉄道株式会社 京浜東北線 列車脱線事故 (平成26年2月23日発生)

鉄道事故調査報告書 説明資料

運輸安全委員会
平成27年4月

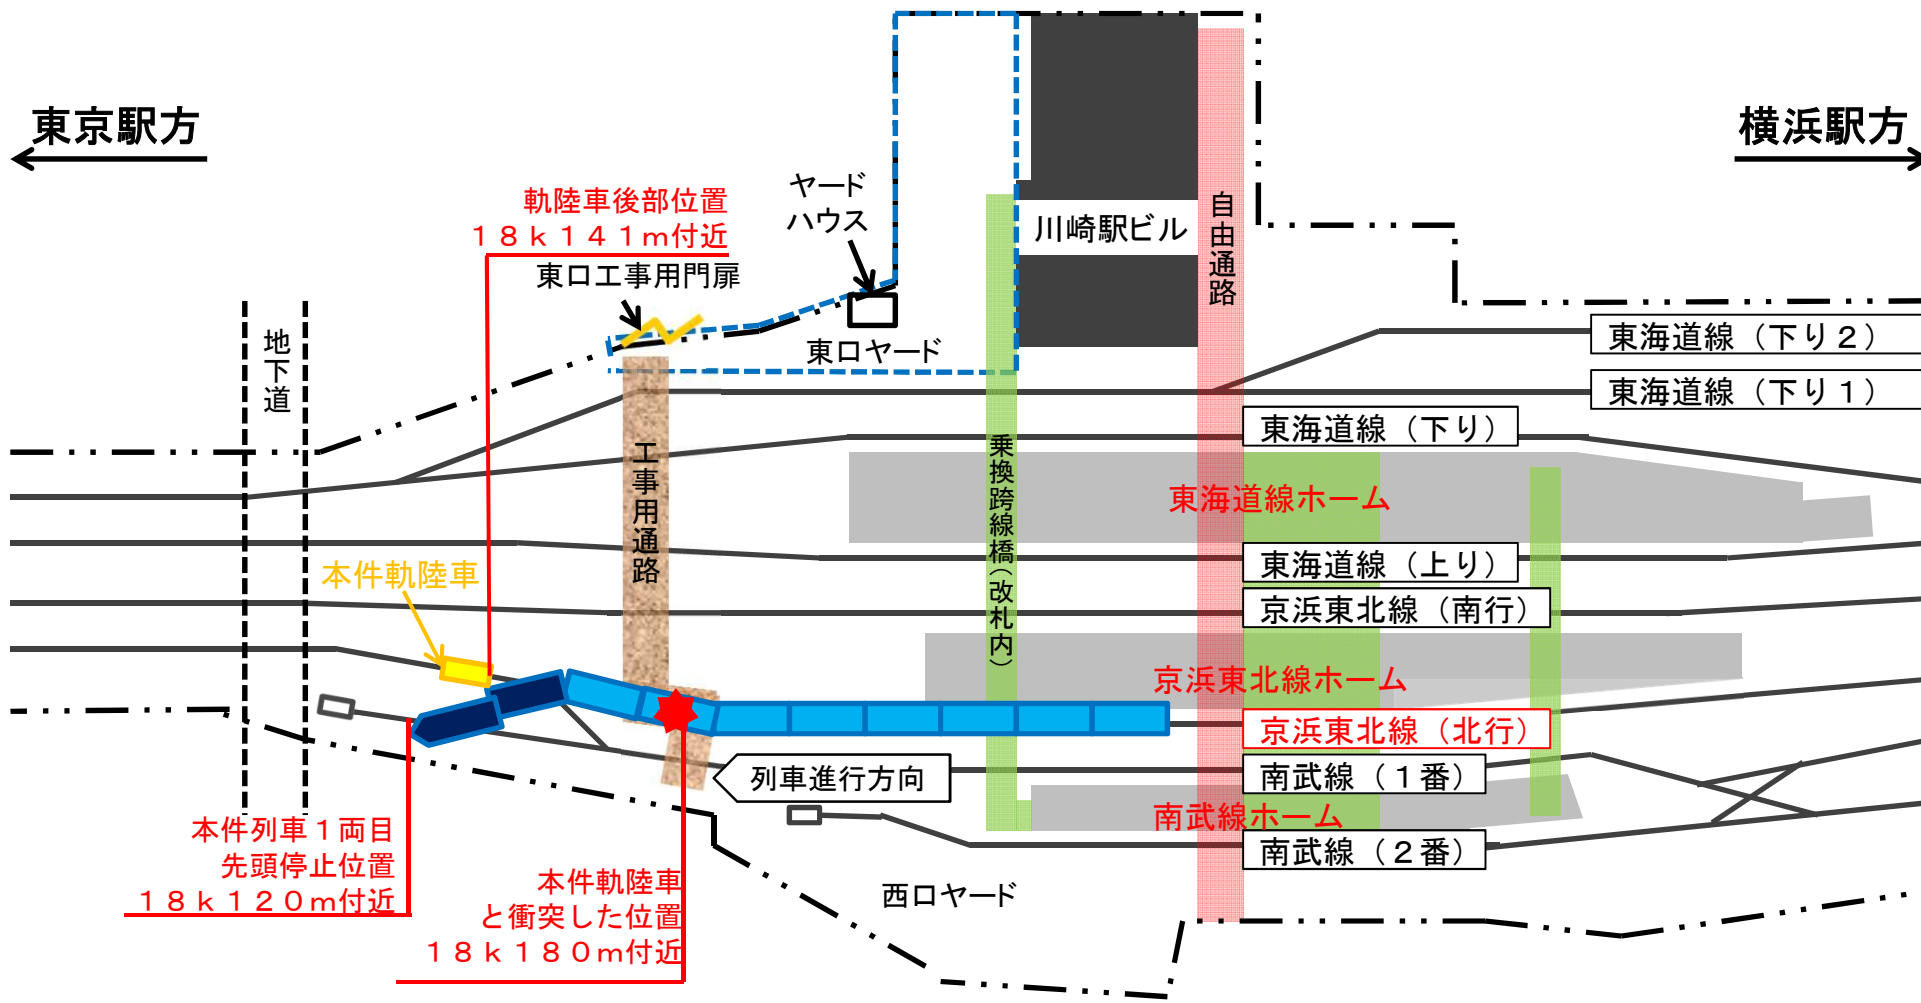
事故現場略図

京浜東北線（北行）を走行していた本件列車は、線閉前の京浜東北線（北行）の線路内に進入していた本件軌陸車と18k180m付近で衝突し、その後、本件列車の1両目と2両目が徐々に左に傾きながら脱線し、1両目は左側に横転した状態で18k120m付近に停止したものと考えられる。

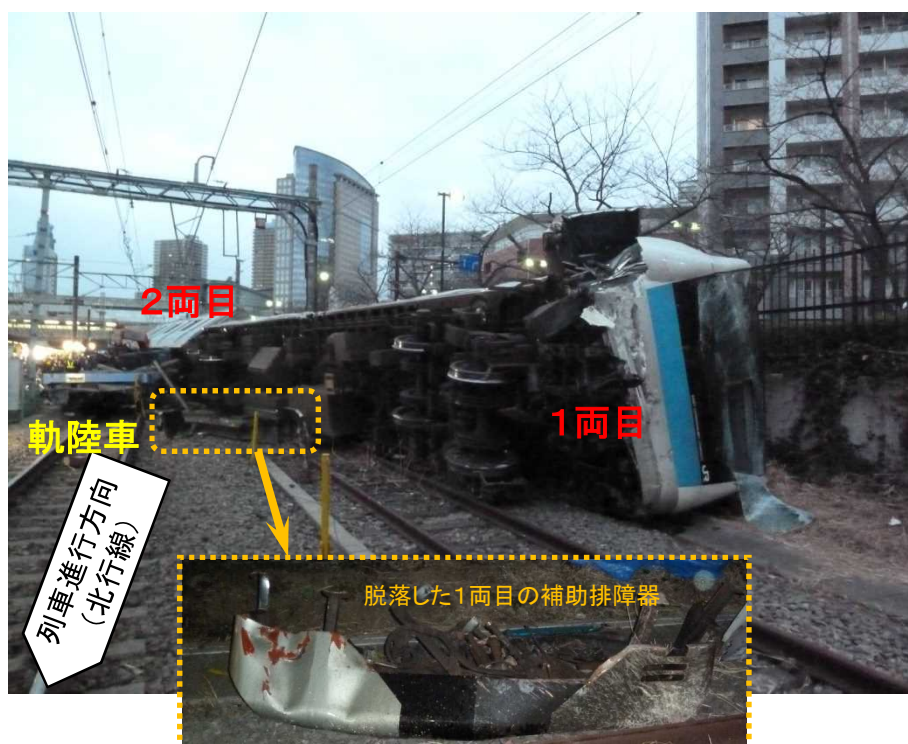
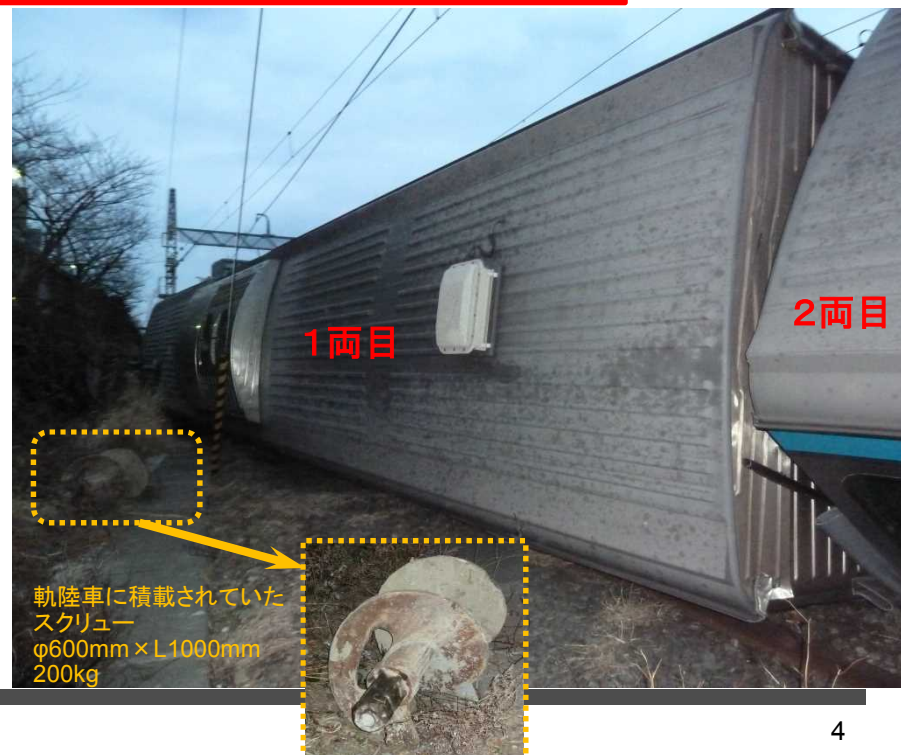
脱線の状況(1両目)

本件列車1両目(10号車)左側へ横転、全軸脱線 (先頭位置18k120m付近)

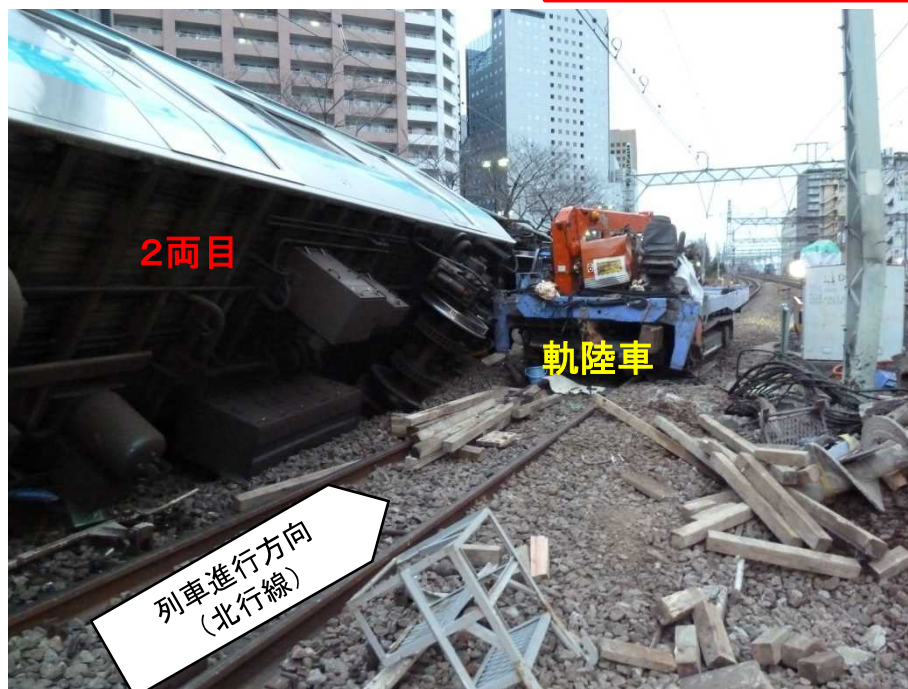
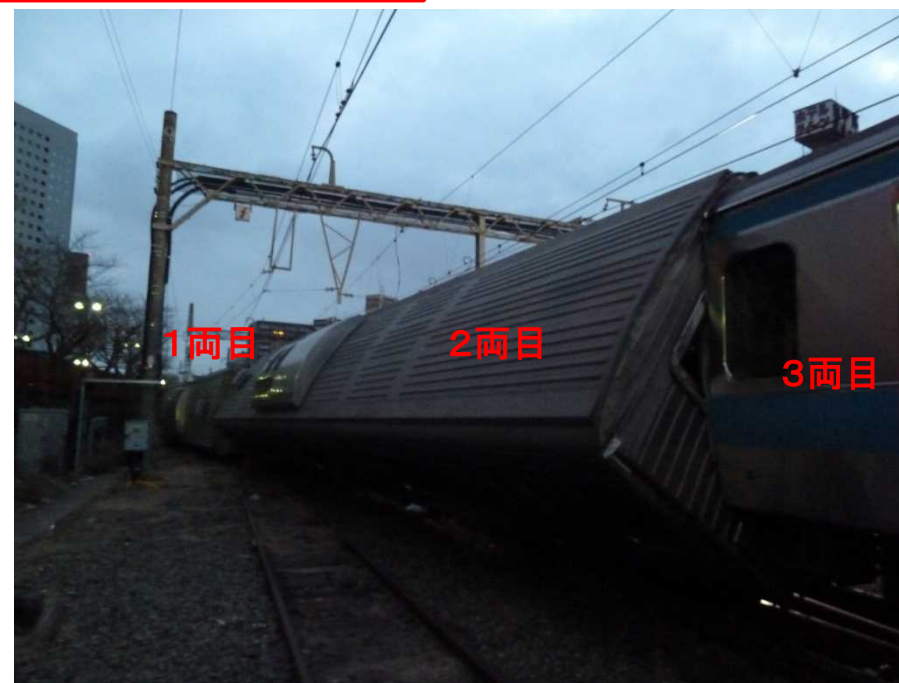
脱線の状況(2両目)

本件列車2両目(9号車)左側に傾き、全軸脱線

線路内及び線路右側に、軌陸車の荷台に敷かれていた木材及び積載されていた資材が散乱、電化柱(18k155m付近)に曲損が見られた。

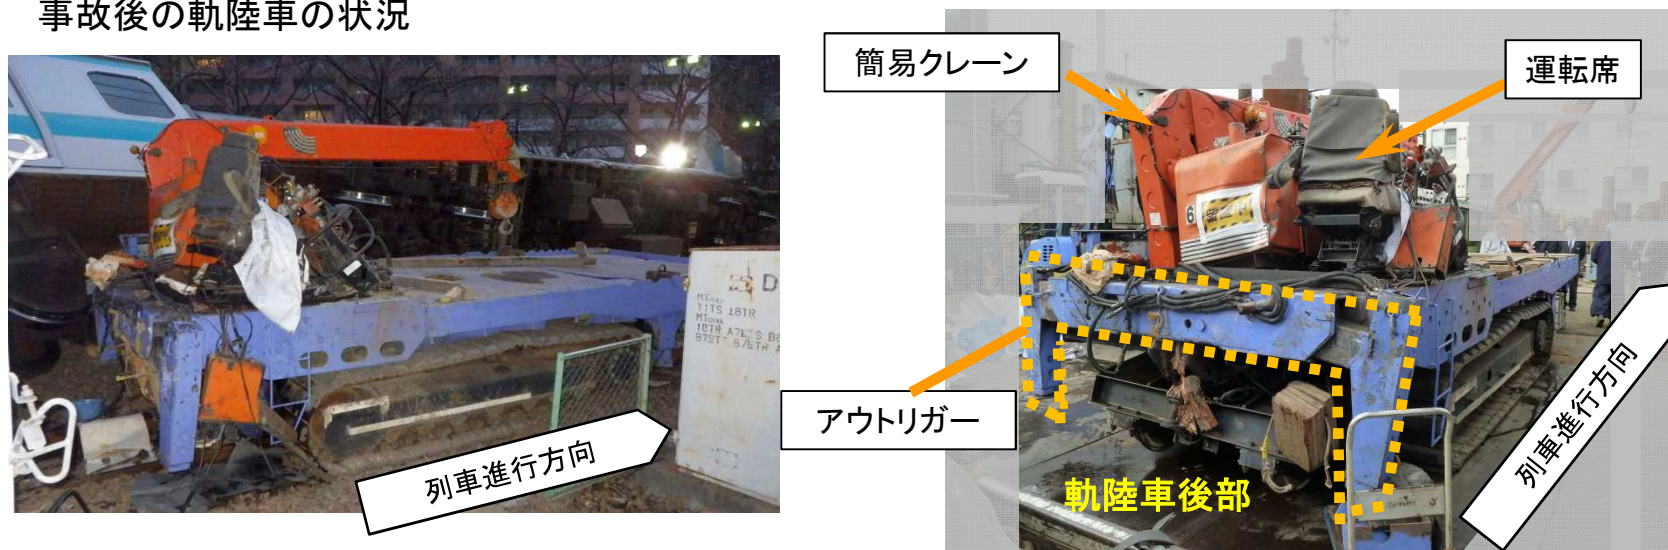
(3) 事故後の軌陸車の状況

- ・後部アウトリガーの曲損が見られた。
- ・運転席が前方に傾き損傷が見られた。
- ・荷台に設置してある簡易クレーンに損傷（捻れ）が見られた。

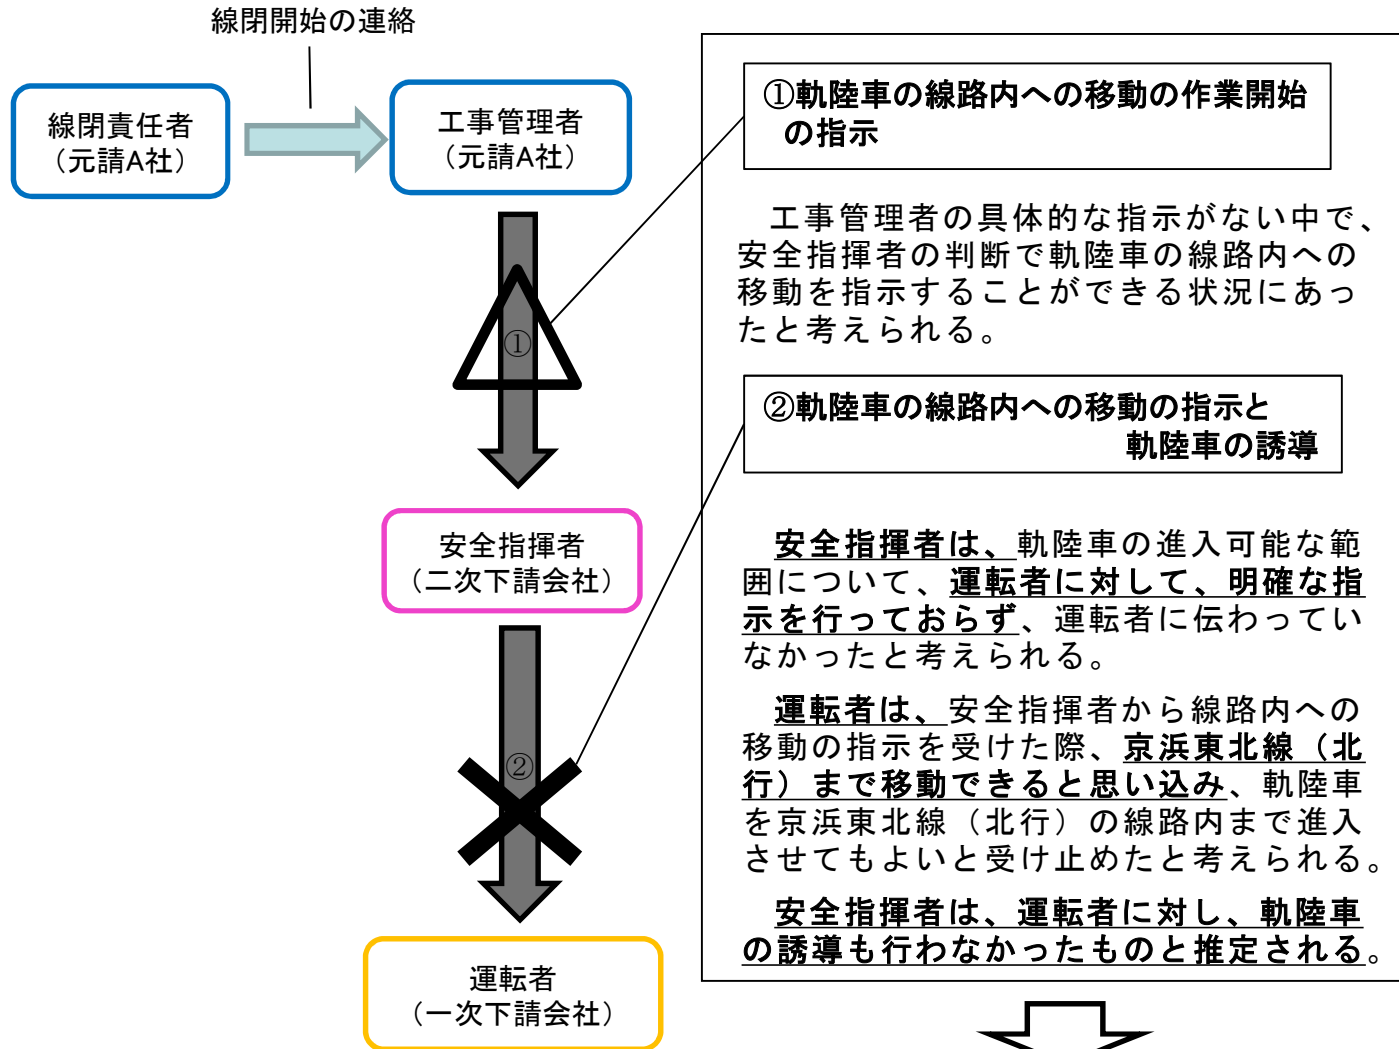
○線閉開始後の連絡及び指示の流れ

本件工事においては、線閉区間への移動の指示などについて、作業の指揮命令が不明確であったと考えられる。

軌陸車の線路内への移動の指示に係るやりとりが明確に行われていなかったものと考えられる。

軌陸車が京浜東北線（北行）の線路内に進入

線路閉鎖前の京浜東北線（北行）の線路内に工事用軌陸型運搬機が進入したことについては、工事用通路において工事用重機械等の誘導を担当していた重機械安全指揮者が同運搬機の誘導を行っていない状況で、同運搬機の運転者が、同安全指揮者から途中の地点までの移動の指示を受けた際に、京浜東北線（北行）の線路内まで移動できると思込み、同運搬機を進入させたことによるものと考えられる。

これらのことについては、線路閉鎖後に開始すべき工事において、作業の指揮命令及びそれに基づく作業手順の遵守が徹底されていなかったため、線路閉鎖が済んでいない線路へ工事用重機械等が進入するのを防止することができなかったと考えられる。

したがって、同社及び工事請負会社は互いに連携して、線路閉鎖工事に携わる工事従事者の間において、線路閉鎖の開始やその後の線路閉鎖工事の着手などについて、指揮命令システムを明確にし、指示やそれに対する作業実施が適切に励行されているかを再確認することが必要である。また、工事従事者に対して作業現場における危険の存在を改めて認識させ、安全行動を身に付けさせることも必要である。これらのために、同社及び工事請負会社は、必要に応じて諸規程類の見直しを行うとともに、確実な作業に繋がるような教育訓練を実施していくことが必要である。

また、同社は、特に、線路閉鎖前の線路に工事従事者等を進入させないための確実な方法や万一立ち入った際の事故回避措置について検討して、その方法を定め、実施することが望ましい。
