東京急行電鉄株式会社 東横線 列車衝突事故 (平成26年2月15日発生)

鉄道事故調査報告書 説明資料

運輸安全委員会
平成27年5月

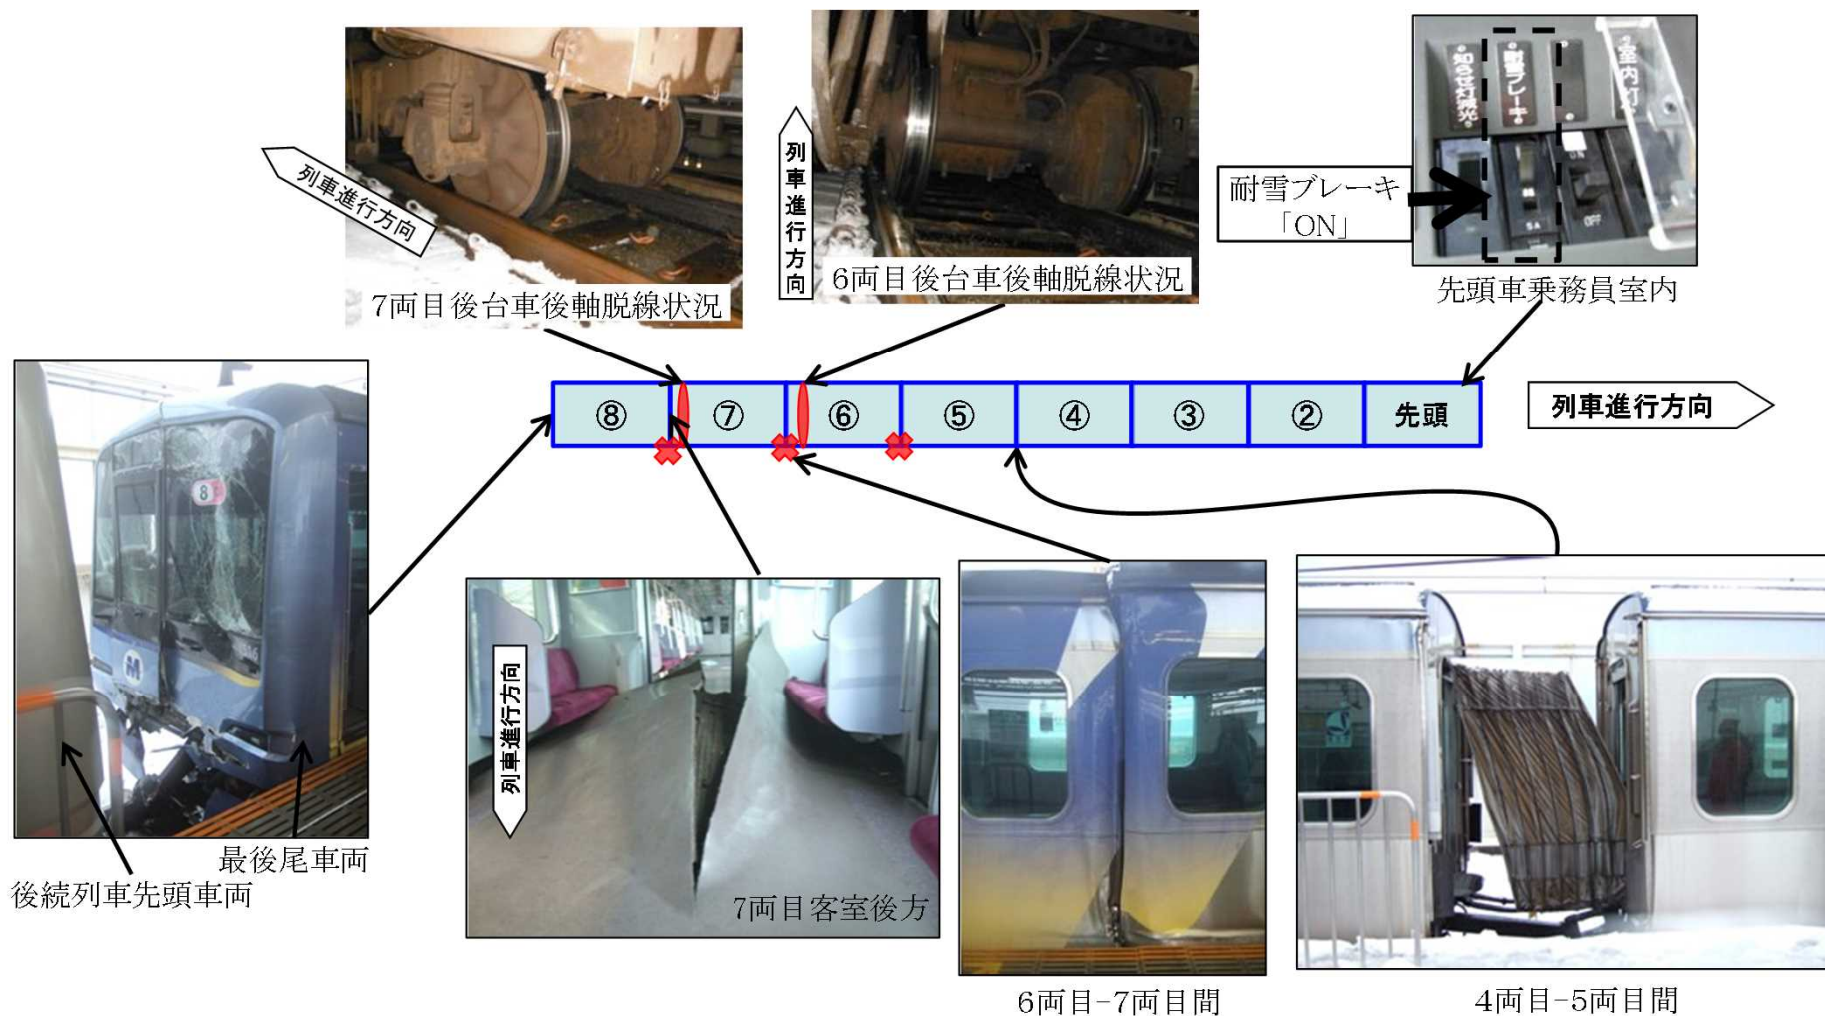
先行列車の主な損傷等の状況

◆: 車端同士で接触している箇所 ○: 脱線軸

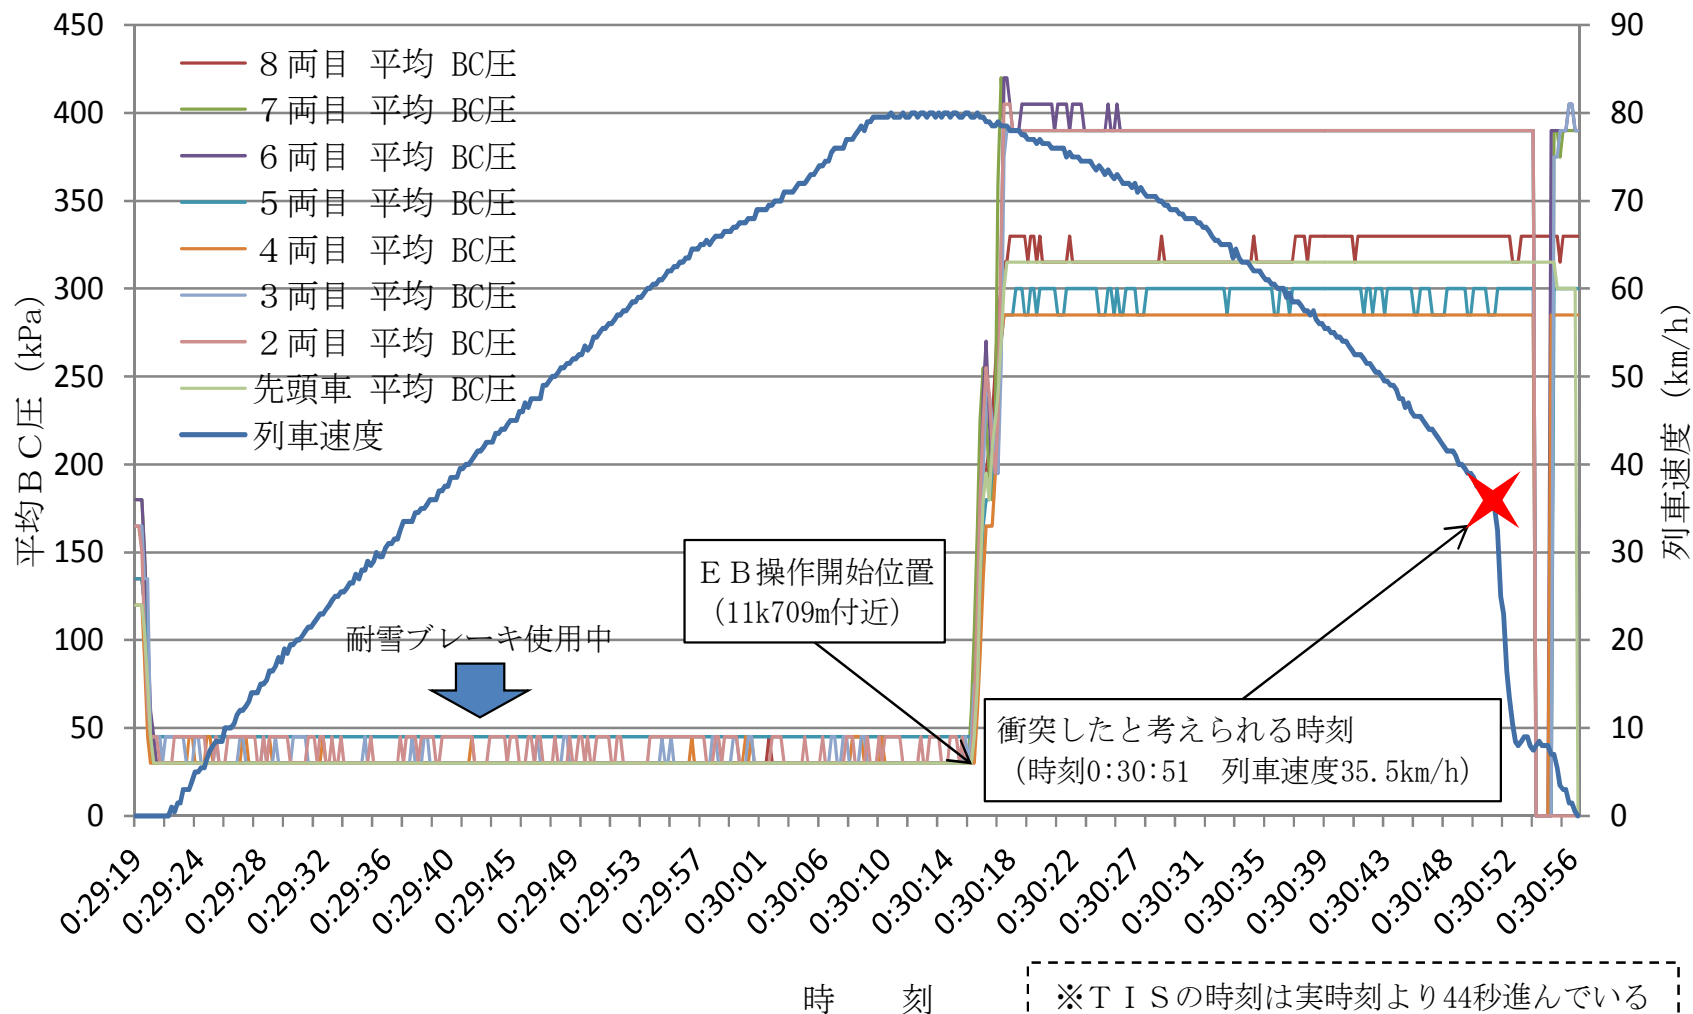
後続列車の運転状況の記録（武蔵小杉駅→元住吉駅） <P8>

◆ 後続列車は、0時29分22秒ごろ運輸司令から直ちに停止するよう指示を受けたことから、0時29分31秒ごろの11k709m付近（速度約79.5km/h）でEBの操作を開始して、2秒後の0時29分33秒ごろの速度約79.0km/hでEBの操作が完了し、その後、全ての車両の平均BC圧が耐雪ブレーキ圧力からEB作動時の標準値を超える値に変化していたことから、EBは動作

◆ 後続列車は、0時30分7秒ごろに速度35.5km/h前後から急激に速度が低下していることから、このときに先行列車に衝突し、停止

後続列車のEB操作完了からの衝突時までの平均減速度は、約1.3km/h/s（約80km/hでの制動開始時で1km/h/s程度、衝突時（約35km/h）で2km/h/s程度）となっており、設計上のEBの平均減速度（4.5km/h/s）の約3割程度であることから、必要なブレーキ力が得られなかったものと考えられる。

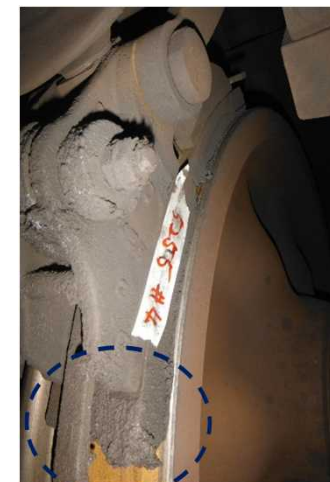
堆積した制輪子付着物の例
7両目(5255号車)

- ◆ 制輪子は、合成制輪子*1を使用している。
- ◆ 制輪子は、摩耗、損傷等を確認して1年～1年半くらいで交換されており、その間に全般検査*2又は重要部検査*3の定期検査が行われれば制輪子の清掃が行われる。
- ◆ 後続列車に使用されていた制輪子は本事故発生時まで約1か月～約20か月使用されていた。その間、制輪子の清掃は行われていないことから、制輪子には付着物（制輪子付着物）が堆積していた。制輪子付着物が堆積した制輪子は全制輪子の約半数に見られた。

車輪踏面及び車輪フランジに残る摩擦調整材並びにレール塗油が制輪子の周囲に堆積し、車輪、レール及び制輪子の摩耗粉や塵埃と混ざり合ったものと考えられ、同社の制輪子の清掃が制輪子を交換した後は、次回交換、重要部検査又は全般検査まで清掃は行われていないことから、制輪子ごとの使用期間に応じて堆積が進んでいった可能性があると考えられる。

また、降雪時に摩擦係数の低下によるブレーキ力の低下を防止するため、制輪子付着物の除去を定期的に行う必要がある。

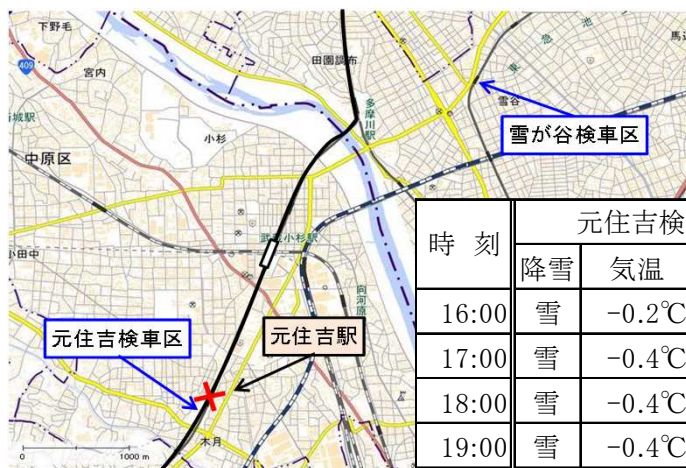
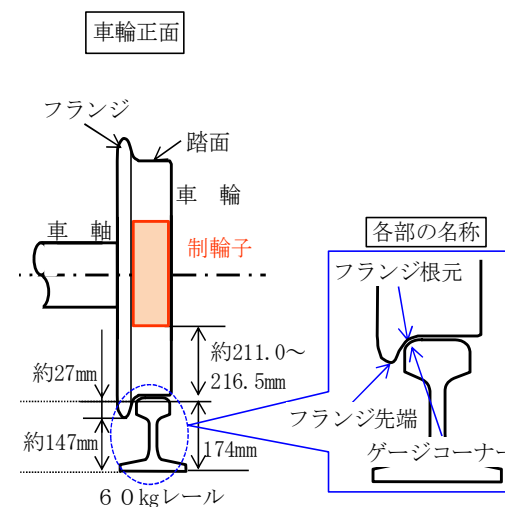
後続列車の車輪のフランジ先端は、フランジ高さが約27mm、レールの高さが約174mmであることから、レール下面から約147mmの位置にあったと考えられる。よって、車輪フランジの先端は、積雪した雪と接触する可能性があったと考えられる。

積雪は23時ごろからレールの頭頂面に達するくらいの高さになり、車輪フランジ先端が積雪と接触していた可能性が考えられることから、車輪フランジにより雪を巻き込み、その際に車輪フランジ部に残っていた油分なども巻き込んで、制輪子付着物と混ざり合い液体状となって制輪子摺動面と車輪踏面の間へ継続的に供給された可能性が考えられる。

同社においては、積雪が、レールの頭頂面に達するくらいの高さになり、車輪フランジと接触するおそれがある場合には、ブレーキ力（車輪・制輪子間の摩擦係数）が低下することを考慮して、降雪時には早めに速度規制や運行中止等を行うよう運転規制の見直しを行う必要がある。
