# 九州旅客鉄道株式会社 指宿枕崎線 列車脱線事故 (平成26年6月21日発生)

## 事故調査報告書 説明資料

運輸安全委員会  
平成27年7月

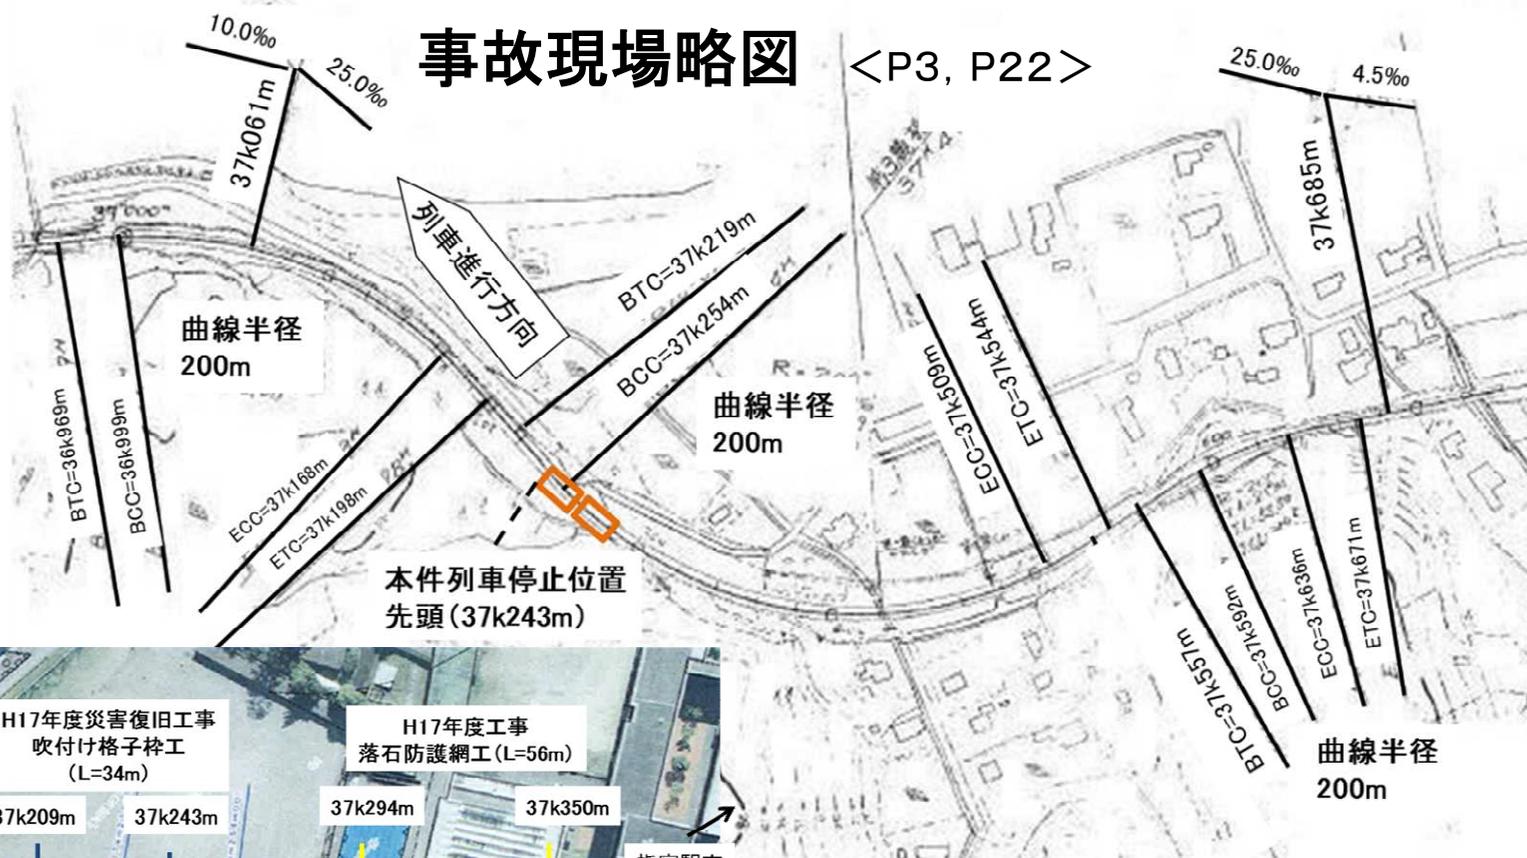
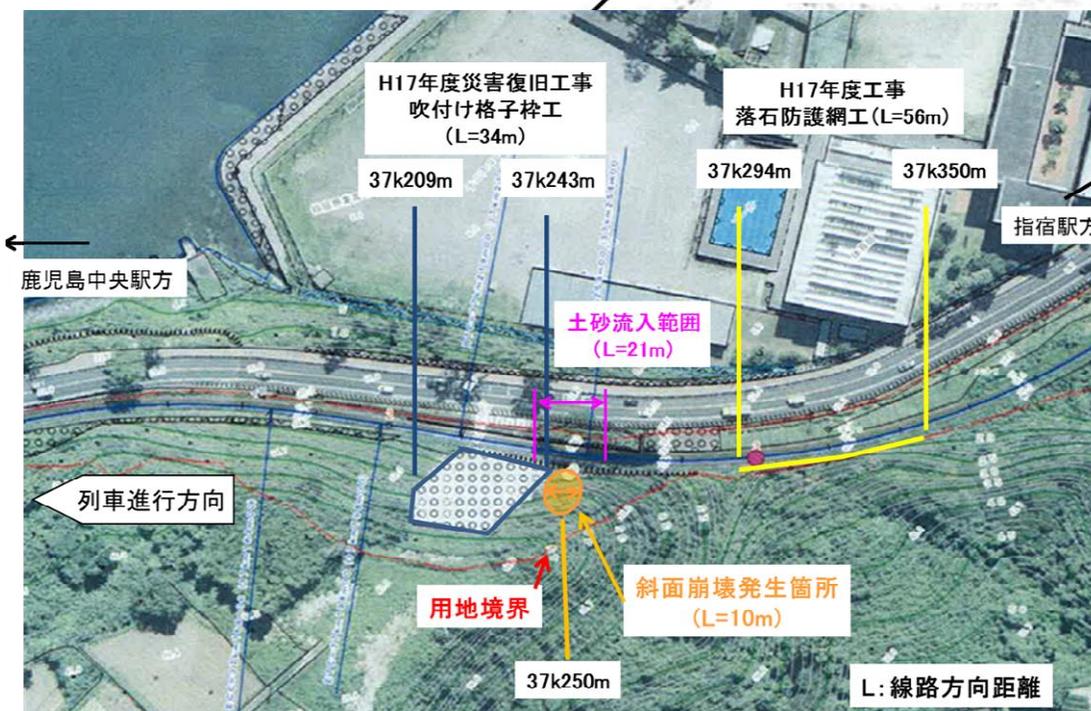
# 事故現場略図 <P3, P22>

- ・半径200mの曲線が連続する線形
- ・25%の上り勾配

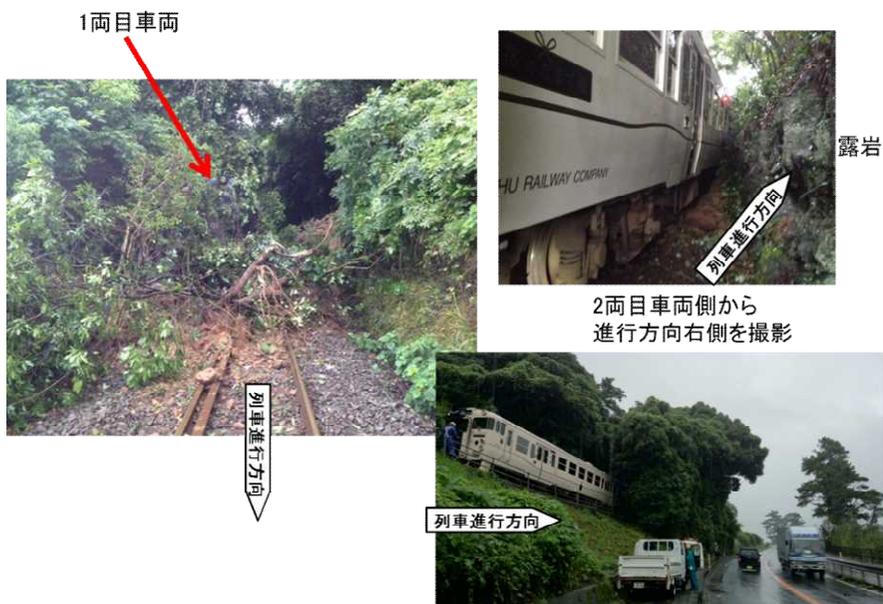
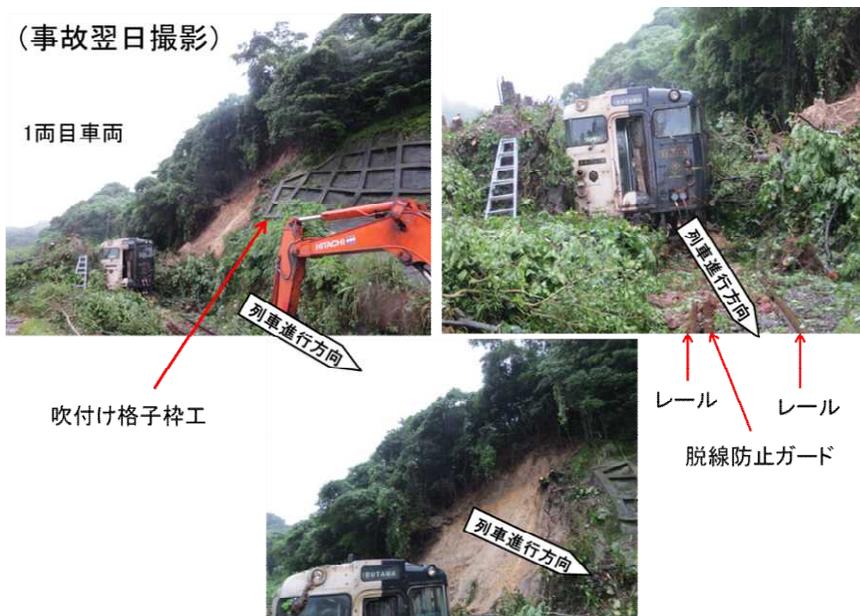
## 事故現場の状況 <P4, P31>

本件列車が停止した位置の左側の斜面が37k255m～37k245m付近で幅約10mにわたって崩壊し、木及び土砂が37k260m付近から鹿児島中央駅方面へ約21mの距離にわたって線路上に流入していた。

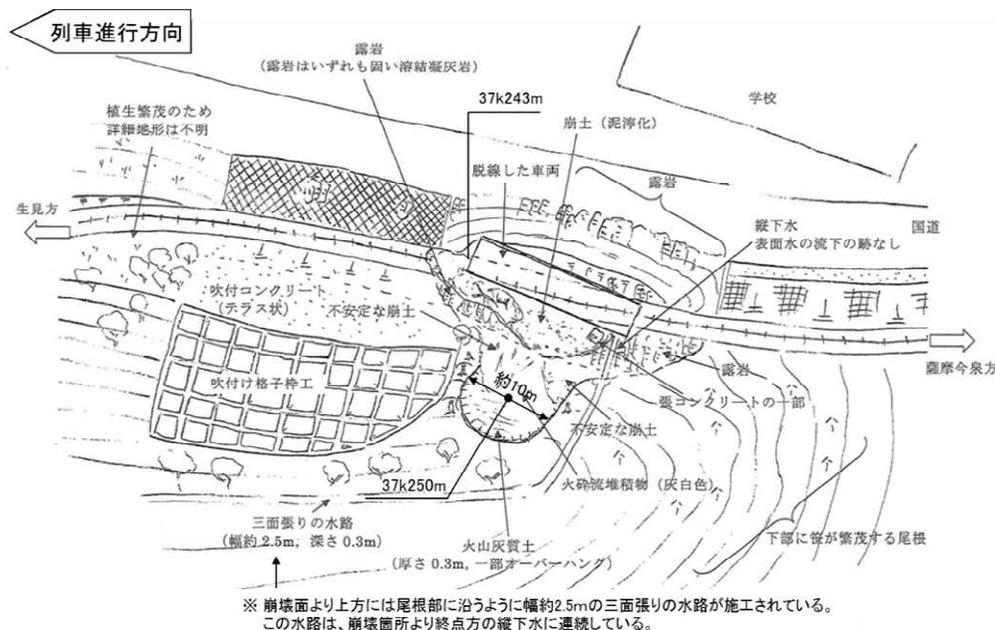
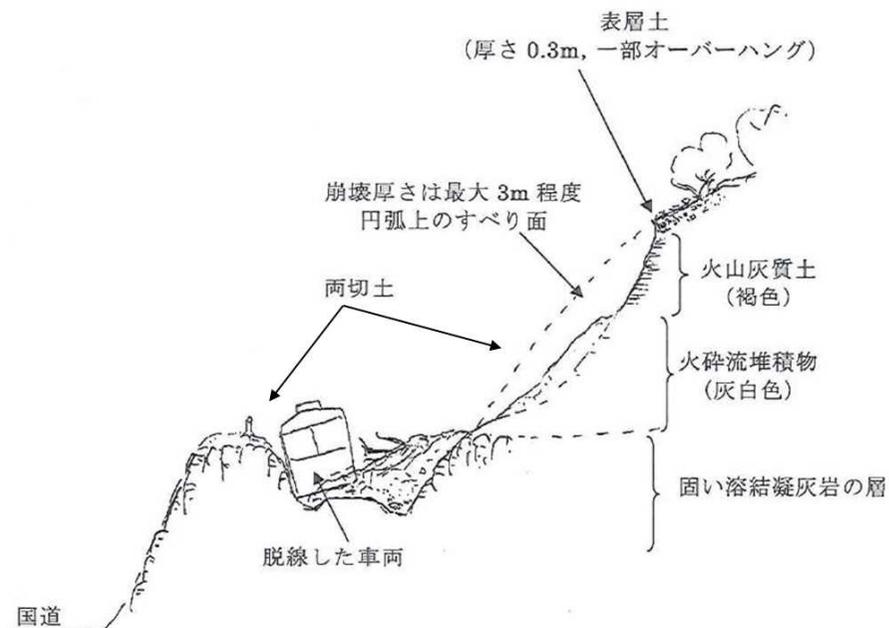
# 本件斜面に関する情報(1/3) 崩壊箇所の状況 <P6, P26~27>

- 本件斜面は尾根状の地形の側面にあたるが、尾根の頂部の幅は数mと狭く、かつ斜面の勾配は約60°と急傾斜(いわゆる、やせ尾根)。
- 本件斜面の植生は、直径約50~150mmの灌木が分布している。
- 崩壊発生箇所周辺は、切土してから約80年が経過している。

一方で、今回崩壊が発生した斜面は、勾配が非常に急であり、かつ、火砕流堆積物の層を含む斜面であったことから、同社は、線路に近接している類似の斜面に対して、のり面防護工等の対策を行うか、土砂崩壊等を検知する装置を設置するなどの措置をとることが望ましい。

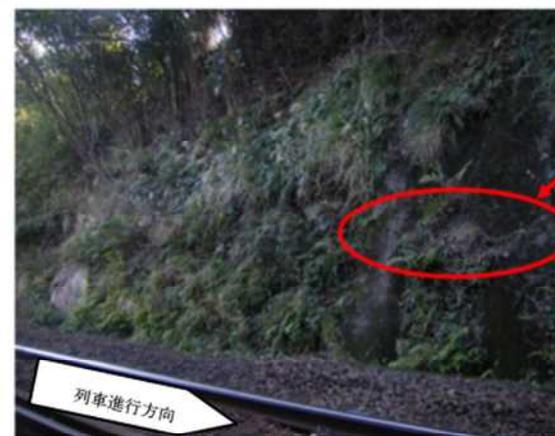
37k265m～37k260m 付近 (進行方向左側)

2年ごとに通常全般検査を実施→健全度「B」(平成25年1月28日)

岩目の拡大  
健全度 B

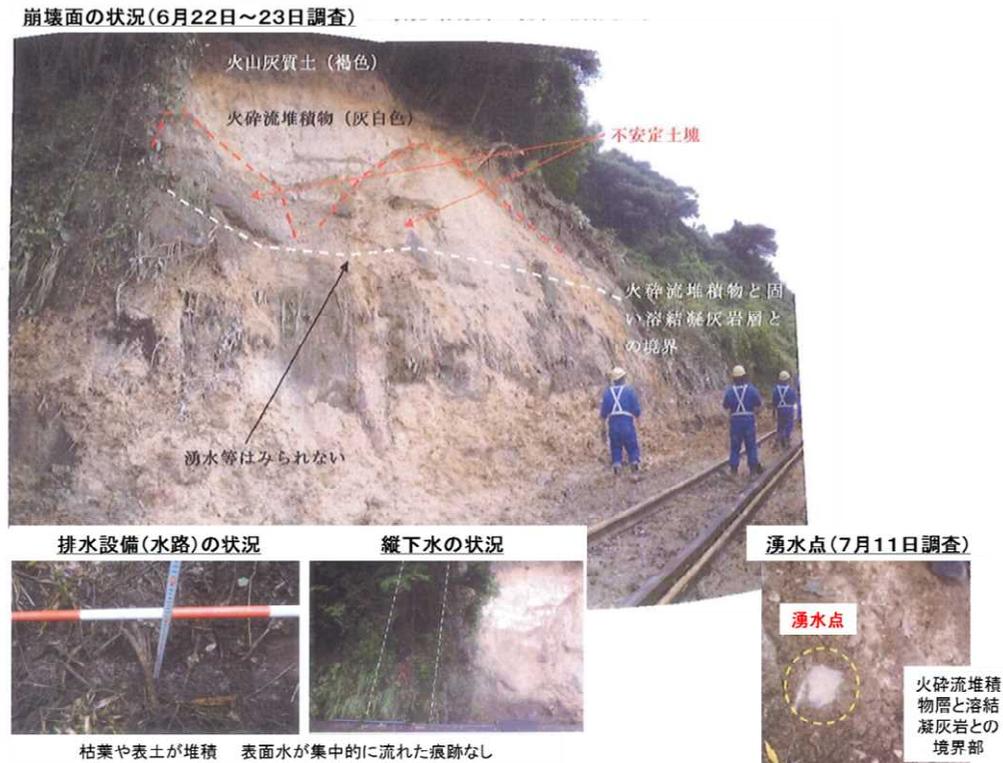
## 本件斜面に関する情報(3/3) 事故後の調査における本件斜面の状況 <P9, P32>

- 溶結凝灰岩の層には、顕著な亀裂や崩壊などは見られなかった。
- 本件斜面の崩壊面内には、地下水の流出及び流出した明瞭な痕跡は見られなかった。
- 斜面上方から表面水が集中的に流れた痕跡は見られなかった。
- 崩壊箇所は高さ約10m、最大幅約10m、最大厚さ約3mであり、崩壊面の形状は円弧すべり状の形状を呈していた。

- (1) 当該尾根の頂部の幅は数mと狭く、かつ勾配が非常に急であり、集水域が狭いので降雨の影響を受けにくい地形である。
- (2) 本件斜面の崩壊面内には地下水の流出及び流出した明瞭な痕跡は見られなかった。
- (3) 斜面上方から表面水が集中的に流れた痕跡がないこと  
→ 降雨以外の要因が大きく影響した可能性があるものと考えられる。

降雨以外の要因としては、急傾斜である斜面の地形、火砕流堆積物の層を含む地質の状況に加えて、当該箇所は切土してから約80年が経過している斜面であることから、地山の経年劣化により力学的な緩みが進行し、斜面の安定度が限界に近い状態であったことが影響した可能性が考えられる。本件斜面の崩壊は、このような斜面に、最大時雨量39mm、連続降雨量100mmの降雨により土の重量が増加したため発生した可能性があると考えられる

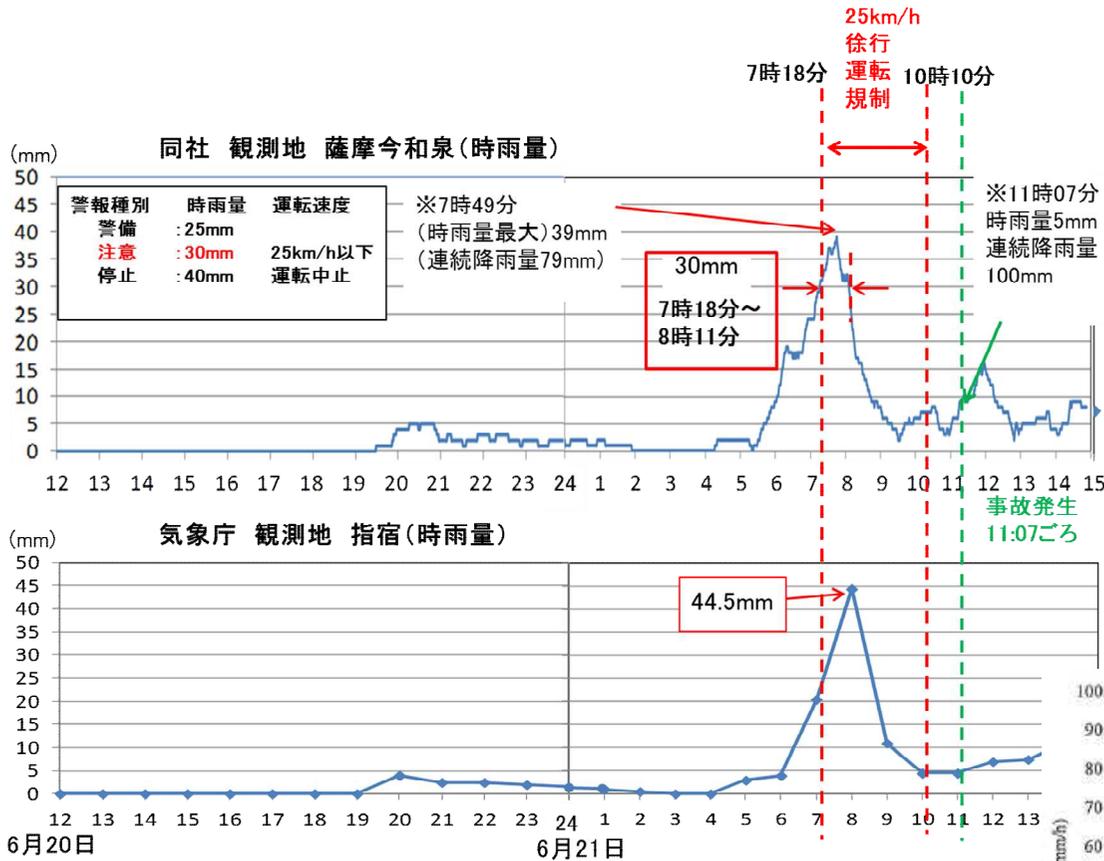
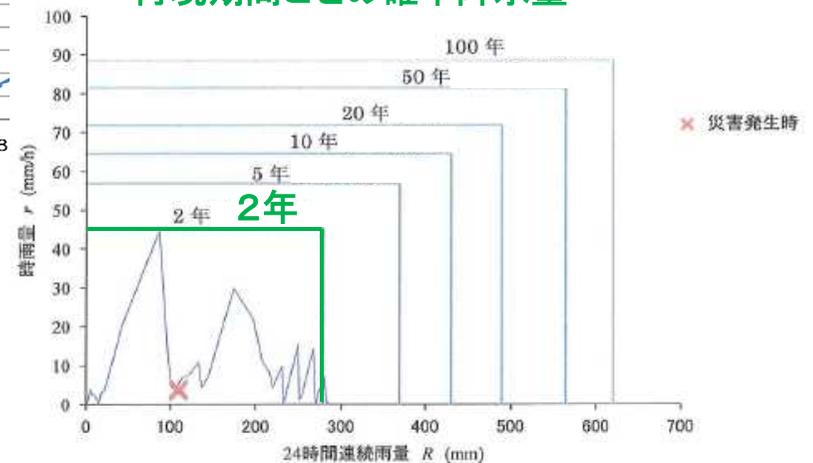
# 気象等に関する情報(1/2) 事故当日の気象 <P13~14, P28~29>

事故発生時の降雨量は、時雨量及び連続降雨量ともに同観測点における再現期間2年の確率降水量以下であり、頻度の多い降雨であった。

降雨が本件斜面の崩壊要因の一つと考えられるが、単独の要因となるほどの特別な降雨ではなかったと考えられる。したがって、本件斜面の崩壊には、降雨以外の要因が大きく影響した可能性があるものと考えられる。

さらに、事故当日の降雨(降り方)は、過去2年間のうちに同様の降雨量を記録した時と比較して、連続降雨量が100mm未満の時点で比較的多い時雨量であったことから、同社は、火砕流堆積物からなる地形が近接する区間においては、上記ののり面防護工等の対策の進捗状況等を勘案した上で、連続降雨量が100mm未満の場合についての運転規制及び規制解除の条件の見直しを行うことが望ましい。また、要注意箇所について本事故を踏まえた適切な指定を行うことが望ましい。
