日本貨物鉄道株式会社 江差線列車脱線事故（江差Ⅱ） （平成24年9月11日発生）

鉄道事故調査報告書 説明資料

運輸安全委員会
平成27年12月

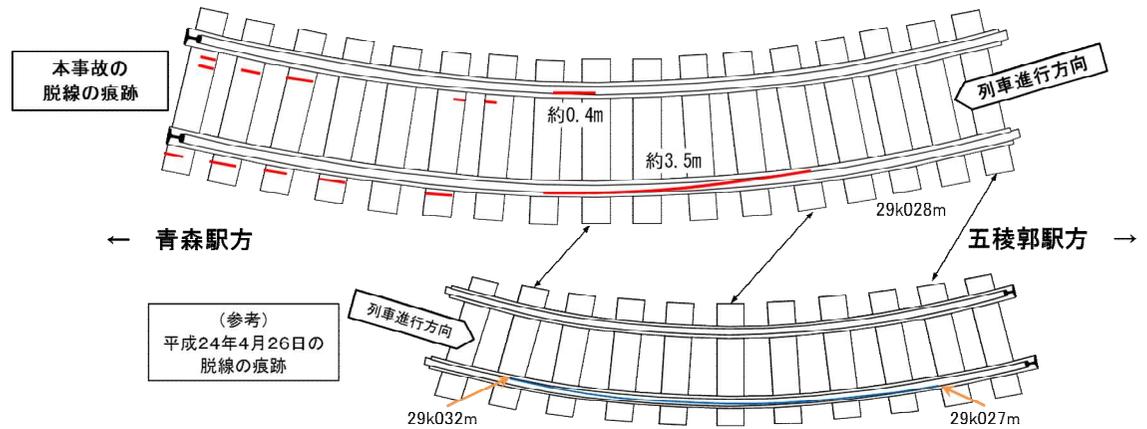
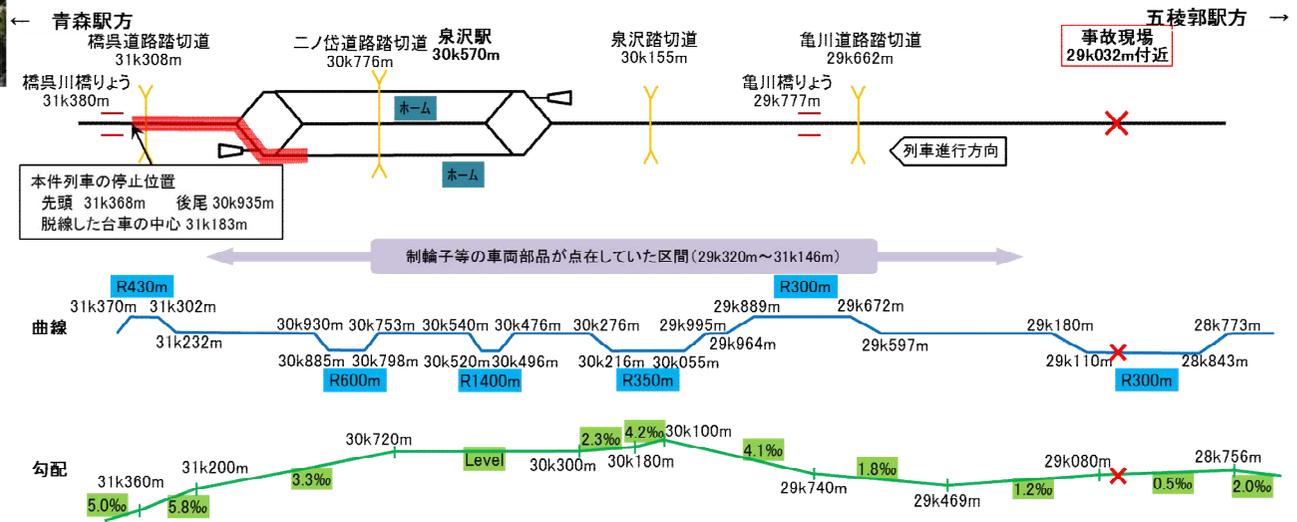
29k032m付近の痕跡

泉沢駅の上り出発信号機付近で非常ブレーキが掛かり停止したため、輸送指令の指示により運転士が降車して列車を点検したところ、9両目貨車と10両目貨車の間にあるブレーキ管ホースの連結器が外れており、9両目貨車の後台車全2軸が左側に脱線しているのを発見した。

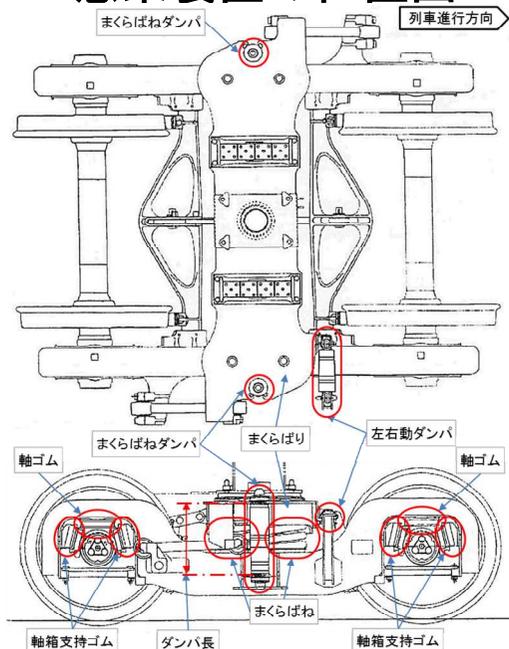
懸架装置の位置図

- コキ106形式の懸架装置の状況
 - * 積載量が比較的軽量の状態では、減衰が小さい“空車特性”になる
 - * 積荷が比較的軽量な場合、減衰が小さく車体のロール振動が収束しにくい
 - * 事故時の本件貨車の積載量は比較的軽量であり、静止時にはロール振動が収束しにくい“空車特性”の状態であり、走行時には車体のロール振動により“空車特性”と“積車特性”が交互に切り替わっていた
- 貨車の積荷の状況
 - * 積荷の重心の高さは、コンテナの中心部付近の比較的高い位置にあったと考えられ、積荷の重心の高さが本件貨車のロール振動の発生を助長させた

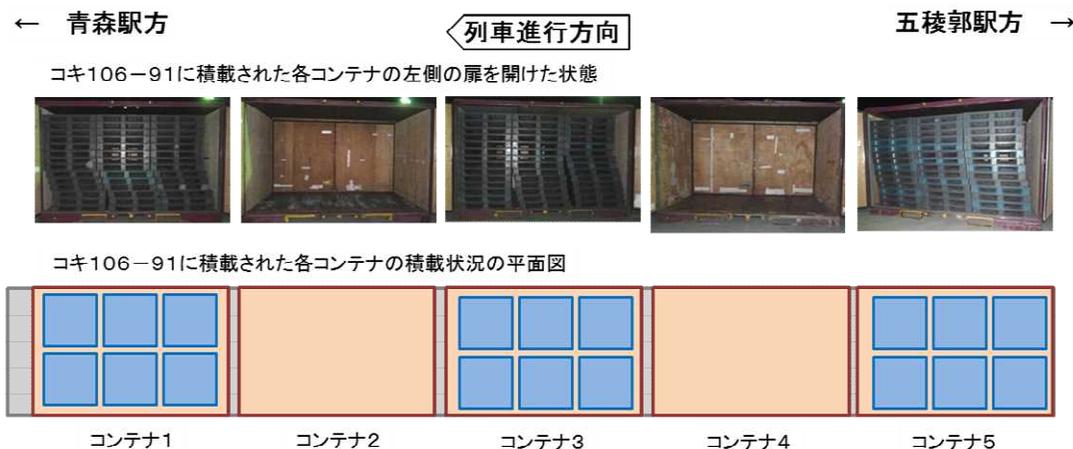
積荷の状況

----- コンテナ1、3、5の積載状況 -----
 12フィートコンテナにパレットが84個(14段×6列)
 コンテナを含めた重量は3.75t、3.88t、3.70t

----- コンテナ2、4の積載状況 -----
 12フィートコンテナ(積荷なし)
 コンテナの重量は1.70t、1.78t

コンテナ五つの合計重量は14.81t

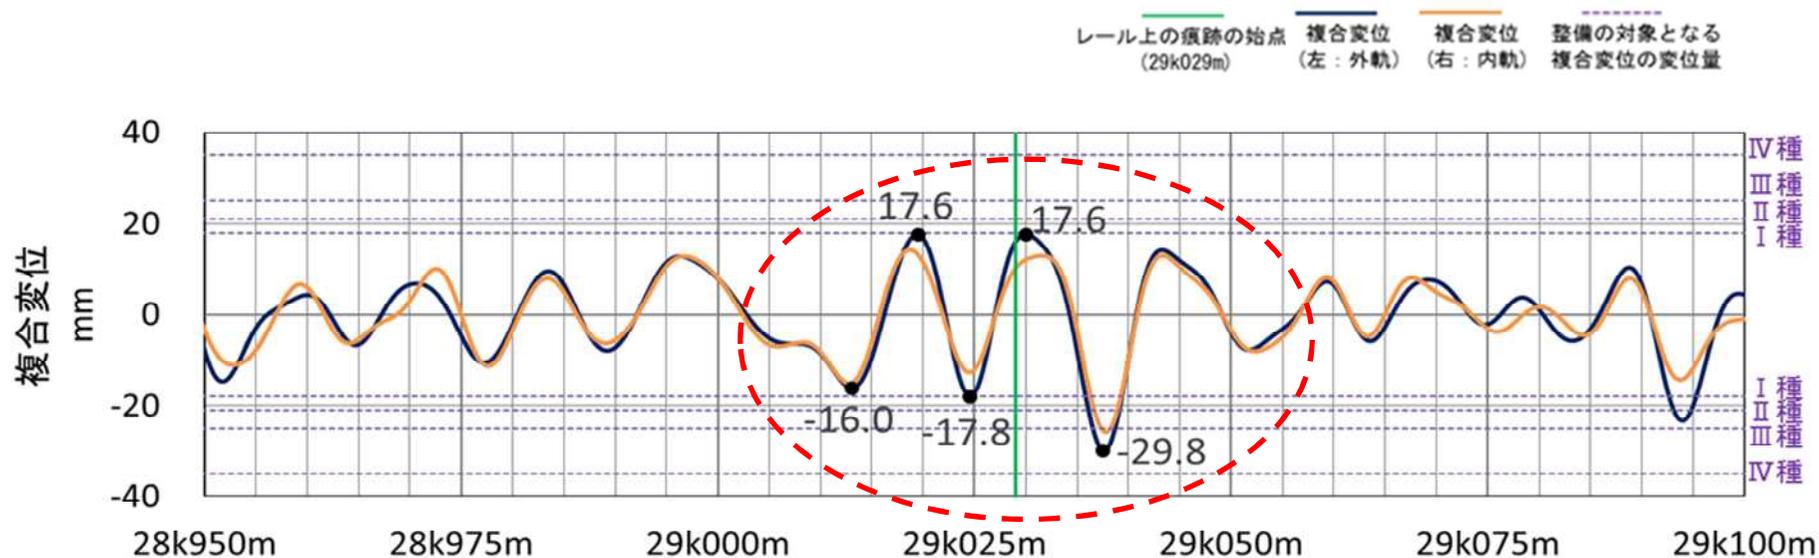
事故現場付近の軌道変位の状況(P.8-11,57,58)

- ・軌間変位、水準変位、高低変位、通り変位及び5m平面性変位は、いずれも整備基準値内であった。
- ・複合変位は、整備対象に近い比較的大きな変位量があった。

- 事故現場付近の軌道変位は整備基準値内
- 事故現場付近の複合変位については、整備対象に近い連続した比較的大きな変位量であったこと、走行速度に対して車体のロール振動を大きくする波長成分を含んでいたことが誘因となり、車体のロール振動及び輪重の変動が繰り返し発生することを助長させた

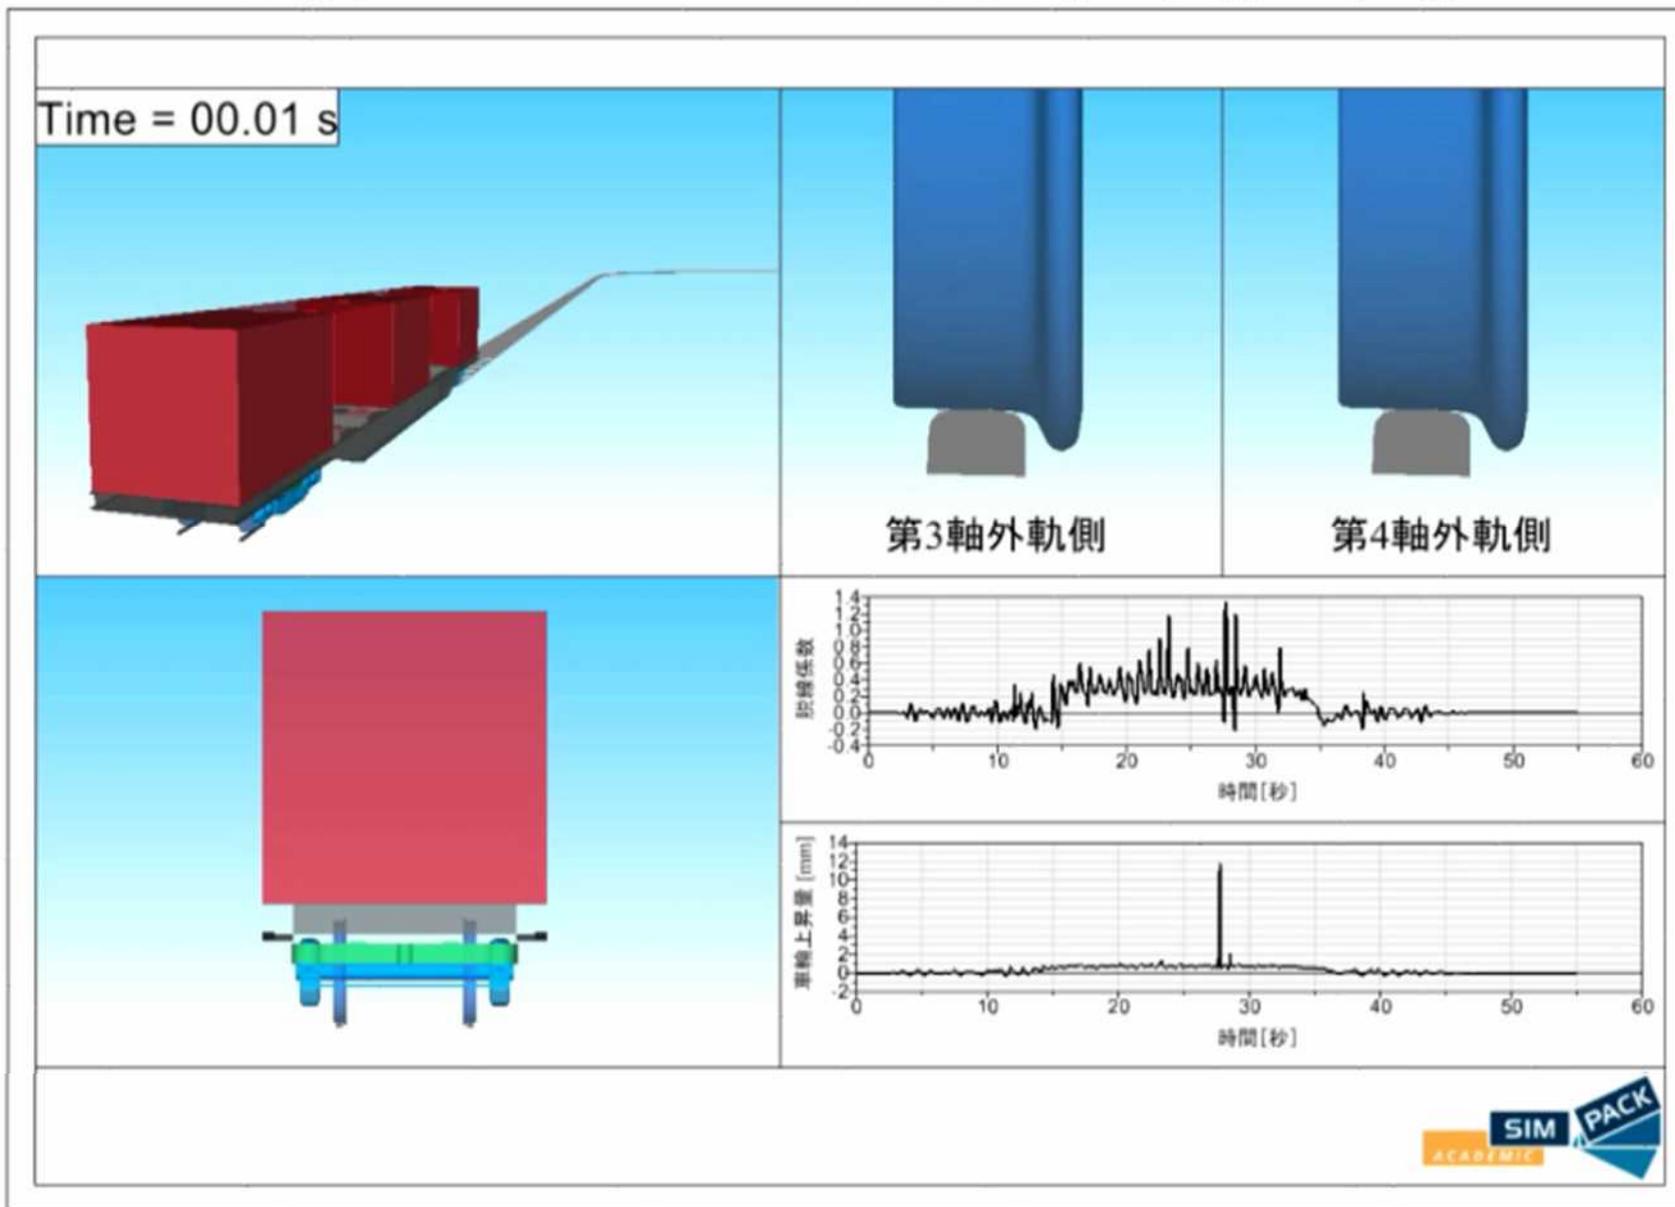
数値シミュレーションによる車両と車輪の挙動

- 列車が半径300mの右曲線を通過した際に、事故現場付近においてコキ106形式の貨車に発生した大きなロール振動により、曲線外軌側の輪重が減少し、外軌に乗り上がったことにより脱線

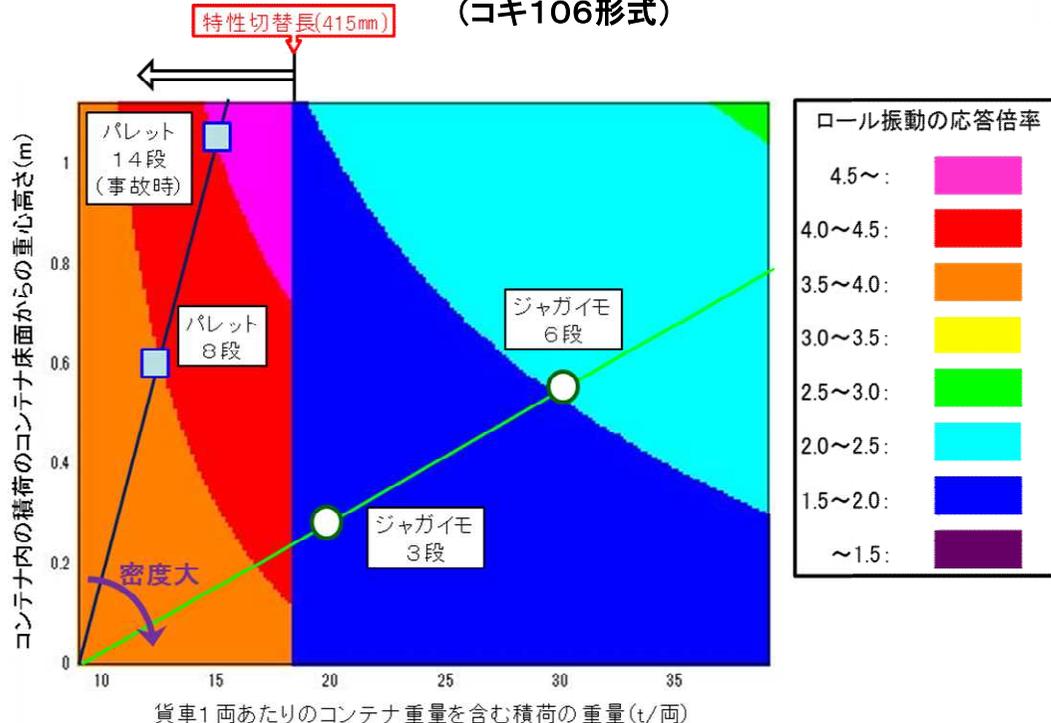
積荷の重量と重心高さが車体のロール振動に及ぼす影響 (コキ106形式)

条件①	条件②	条件③	条件④
応答倍率	1.94	3.72	1.99	4.49
周波数 [Hz]	3.98	1.96	1.35	1.59

本事故発生時の車体のロール振動は、卓越周波数が約1.3Hzと考えられ、応答倍率は約2.5倍となる。

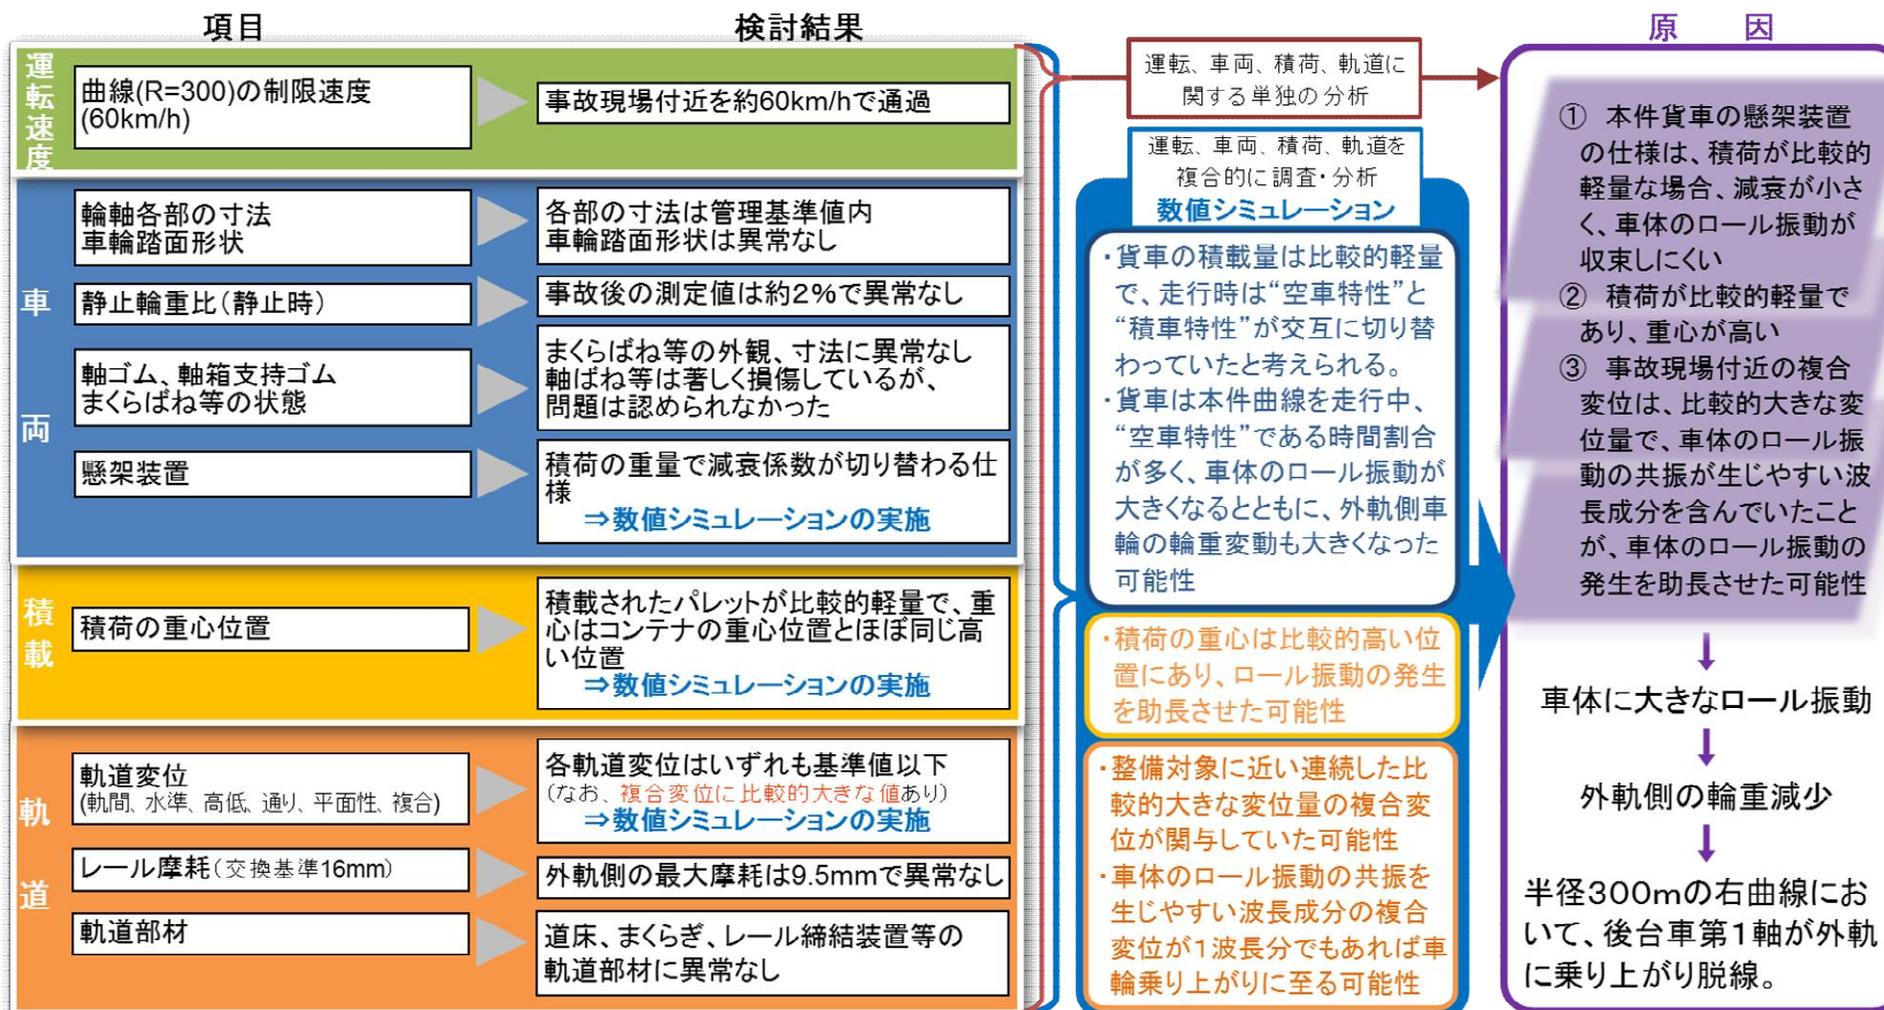
脱線の要因の推定(P.82)

- 大きなロール振動の発生は、以下の要因が重畳（運転、車両、軌道は基準に則った状態）
 - * コキ106形式の懸架装置の仕様は、積荷が比較的軽量な場合、減衰が小さく、車体のロール振動が収束しにくいものであったこと
 - * 積荷が比較的軽量であり、重心が高い状態であったこと
 - * 複合変位は、比較的大きな変位量で、車体のロール振動の共振が生じやすい成分を含んでおり、ロール振動の発生を助長したこと

- 本事故は、貨車、積荷、軌道がそれぞれ脱線に対する余裕度を低下させ、これらが重畳したことにより発生した可能性があることから、関係者が連携して、以下の点を踏まえ総合的に検討することが必要
 - * 懸架装置の適正な減衰領域での使用及び積荷の積載量にかかわらず適正な減衰が得られる懸架装置の設備の検討
 - * 使用される貨車の特性を加味した積載方法の検討
 - * 貨車や列車の運行形態に対応する、より効果的な軌道変位の管理方法の検討
