日本貨物鉄道株式会社 江差線列車脱線事故（江差Ⅲ） （平成26年6月22日発生）

鉄道事故調査報告書 説明資料

運輸安全委員会
平成27年12月

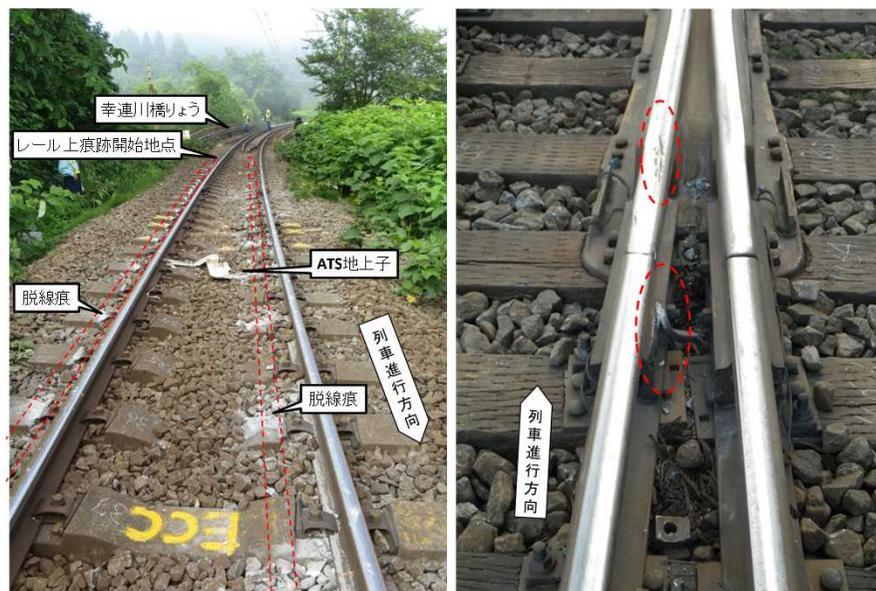
鉄道施設の損傷及び痕跡等の状況 < P5, P20, P48 >

- (1) 本件曲線の33k174m付近から33k178m付近までの約4mの間に、右レール(外軌)上を軌間内側から外側へと斜めに横切る車輪によるものと見られる痕跡があった。
- (2) 33k179m付近の左レール(内軌)の内側のまくらぎ上に車輪によるものと見られる痕跡があった。また、同付近の右レール(外軌)の外側のレール締結装置が損傷していた。また、同付近から札苅駅構内34k154m付近までのまくらぎ及びレール締結装置には、車輪によるものと見られる損傷が続いていた。
- (3) 札苅駅構内11号イ分岐器(33k899m)のクロッシング部付近に、車輪によるものと見られる損傷があった。
- (4) 札苅駅構内に敷設されている構内通路の敷板には、車輪によるものと見られる損傷があった。
- (5) 幸連4号道路踏切道及び幸連5号道路踏切道には、車輪によるものと見られる損傷があり、踏切の一部の部品は外れて、その先の線路内に散乱したもののや、21両目貨車の前部に引っかかっていた金属部品があった。
- (6) JR北海道によると、本事故によりまくらぎ(木・PC)約1,320本、レール締結装置約2,200個が損傷したとのことである。

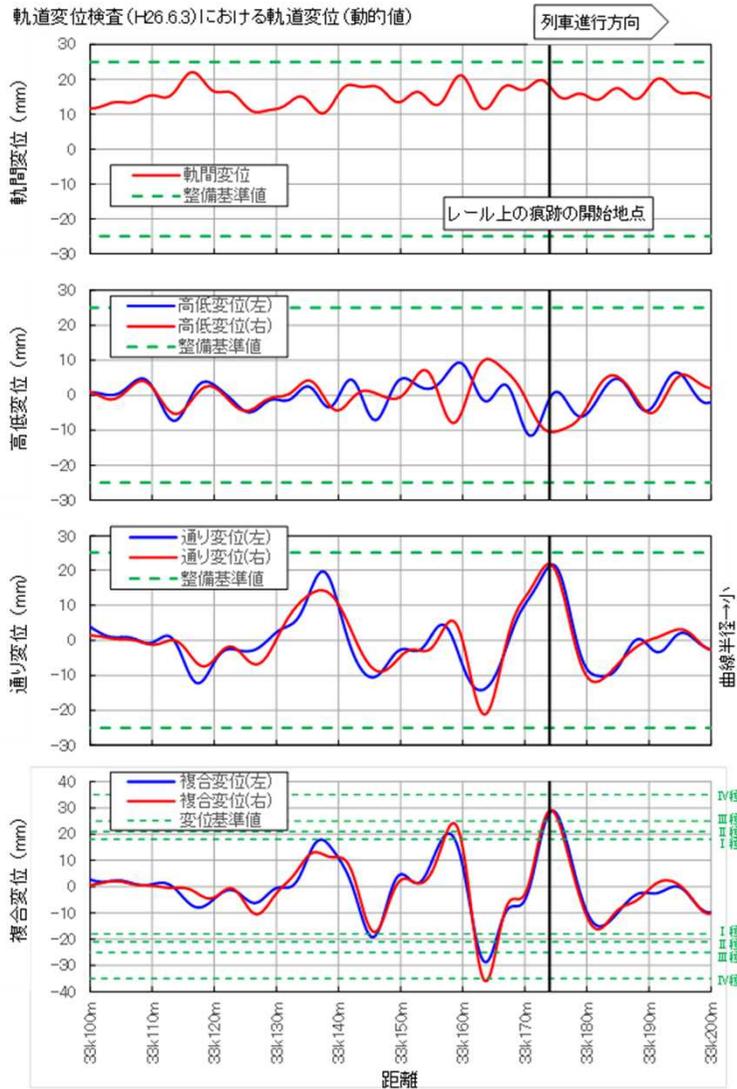
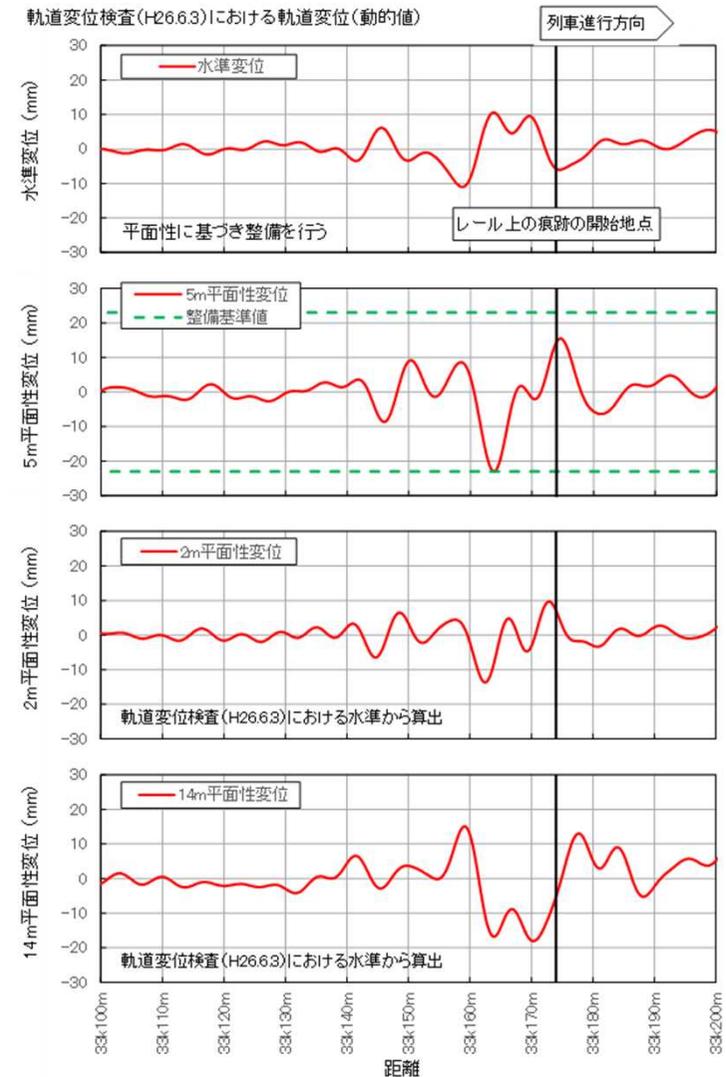
事故現場付近の軌道変位の状況 <P10~12, P51~52>

- ・複合変位は、レール上の痕跡の開始地点付近で、整備すべき対象に該当していた(第I種~第IV種)。
- ・軌間変位、高低変位、通り変位及び5m平面変位は、いずれも整備基準値内であった。

- (1) 事故現場付近では整備すべき対象となる第Ⅰ種、第Ⅱ種、第Ⅲ種及び第Ⅳ種の複合変位が重複して存在しており、これが本件貨車の車体に大きなロール振動を誘発し、第3軸の外軌側の輪重を減少させた可能性があると考えられる。
- (2) さらに、乗り上がり開始地点33k174mにおいて、曲線半径を小さくする側の通り変位が整備基準値の25mmに対して20.3mmと比較的大きく、これが本件貨車の第3軸の外軌側の横圧を増加させた可能性があると考えられる。

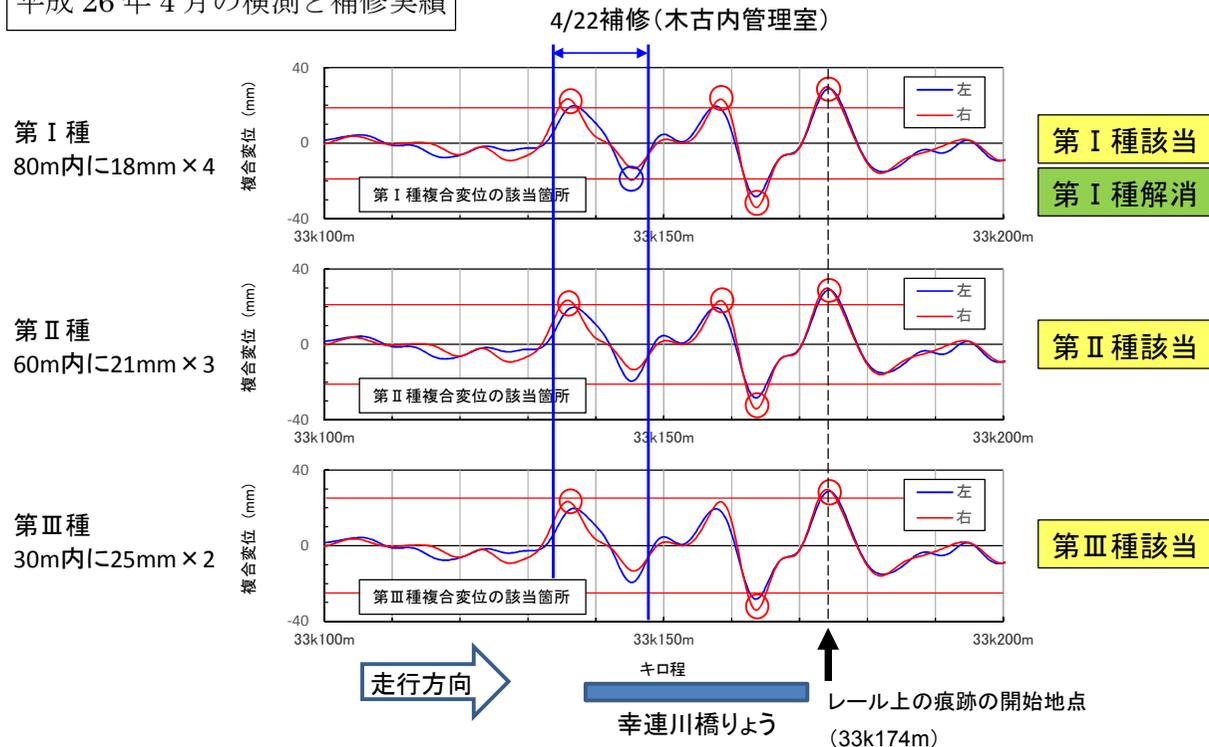
事故現場付近の複合変位の補修経緯 <P9~10, P53>

- ・第 I 種の複合変位がある旨が記述された帳票を受け取った。
- ・第 I 種の複合変位は、補修された。
- ・この際、大きい変位量の箇所からは補修されなかった。
- ・第 II 種と第 III 種の複合変位も重複して存在していたが、認識されておらず、残存した。

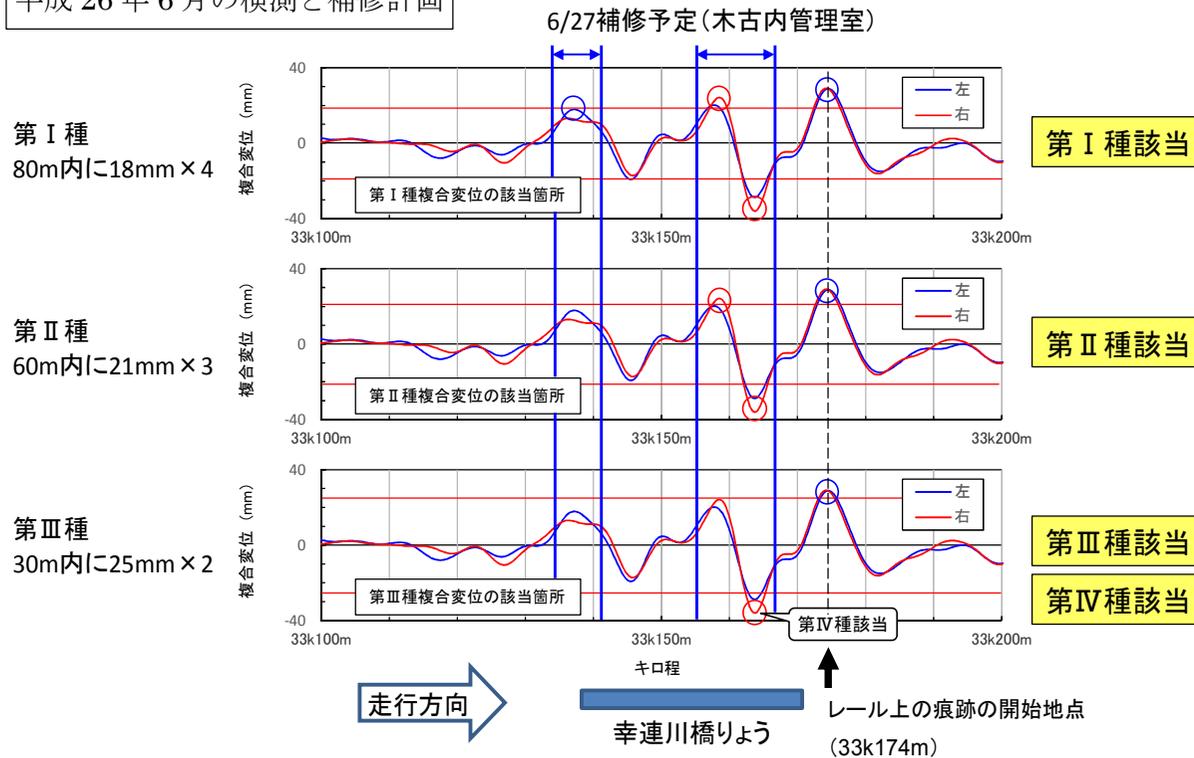
事故現場付近の複合変位の補修経緯 <P11~12, P53>

- ・第 I 種及び第 IV 種の複合変位がある旨が記述された帳票を受け取った。
- ・第 I 種及び第 IV 種の複合変位の補修が6/27に計画された。
- ・第 II 種と第 III 種の複合変位も重複して存在していたが、認識されていなかった。
- ・これらは、事故(6/22)前に補修されることはなかった。

- (1) 複数の種別からなる複合変位の管理方法について、現業機関の担当者がその主旨を正しく理解し、実行するように教育、訓練すること。
- (2) 重複した複合変位の種別を正しく認識するためには、高速軌道検測車からの情報が限定されたものであることを理解し、適切な複合変位の割り出し方法に習熟すること。
- (3) 基準に達した複合変位がそれぞれ重複して存在する場合、並びに該当する変位が著しくその基準値を超過する場合の補修の期限や速度制限等の対応方法について、早急に検討して適切に定めておくこと。

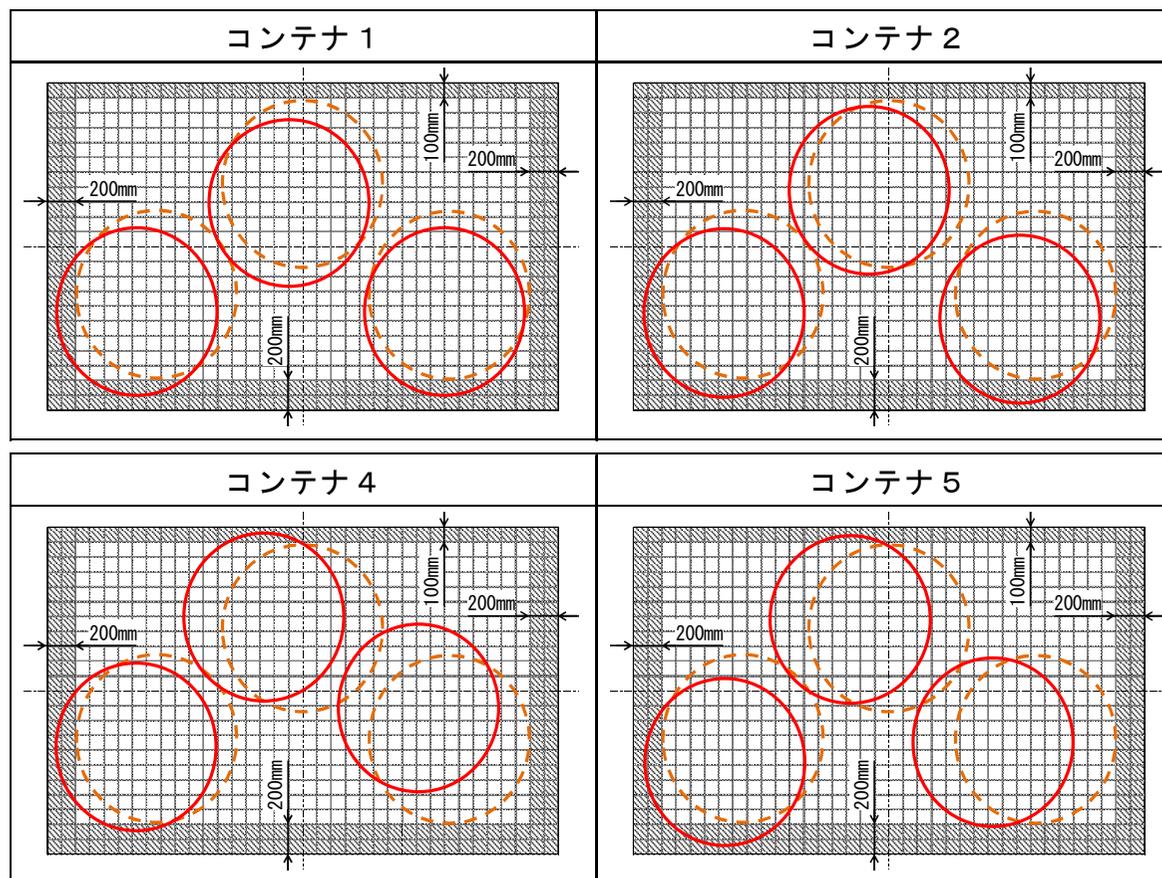
脱線した貨車の積荷の状況 <P18, P56>

- ・本事故後、新聞巻取紙は基本位置(積付け位置)から移動していた。

本事故直前において、積荷の新聞巻取紙はコンテナの中心より左側に偏って存在した可能性があることから、事故直前の本件貨車の輪重は右車輪の方が左車輪より小さくなっていた可能性があると考えられる。

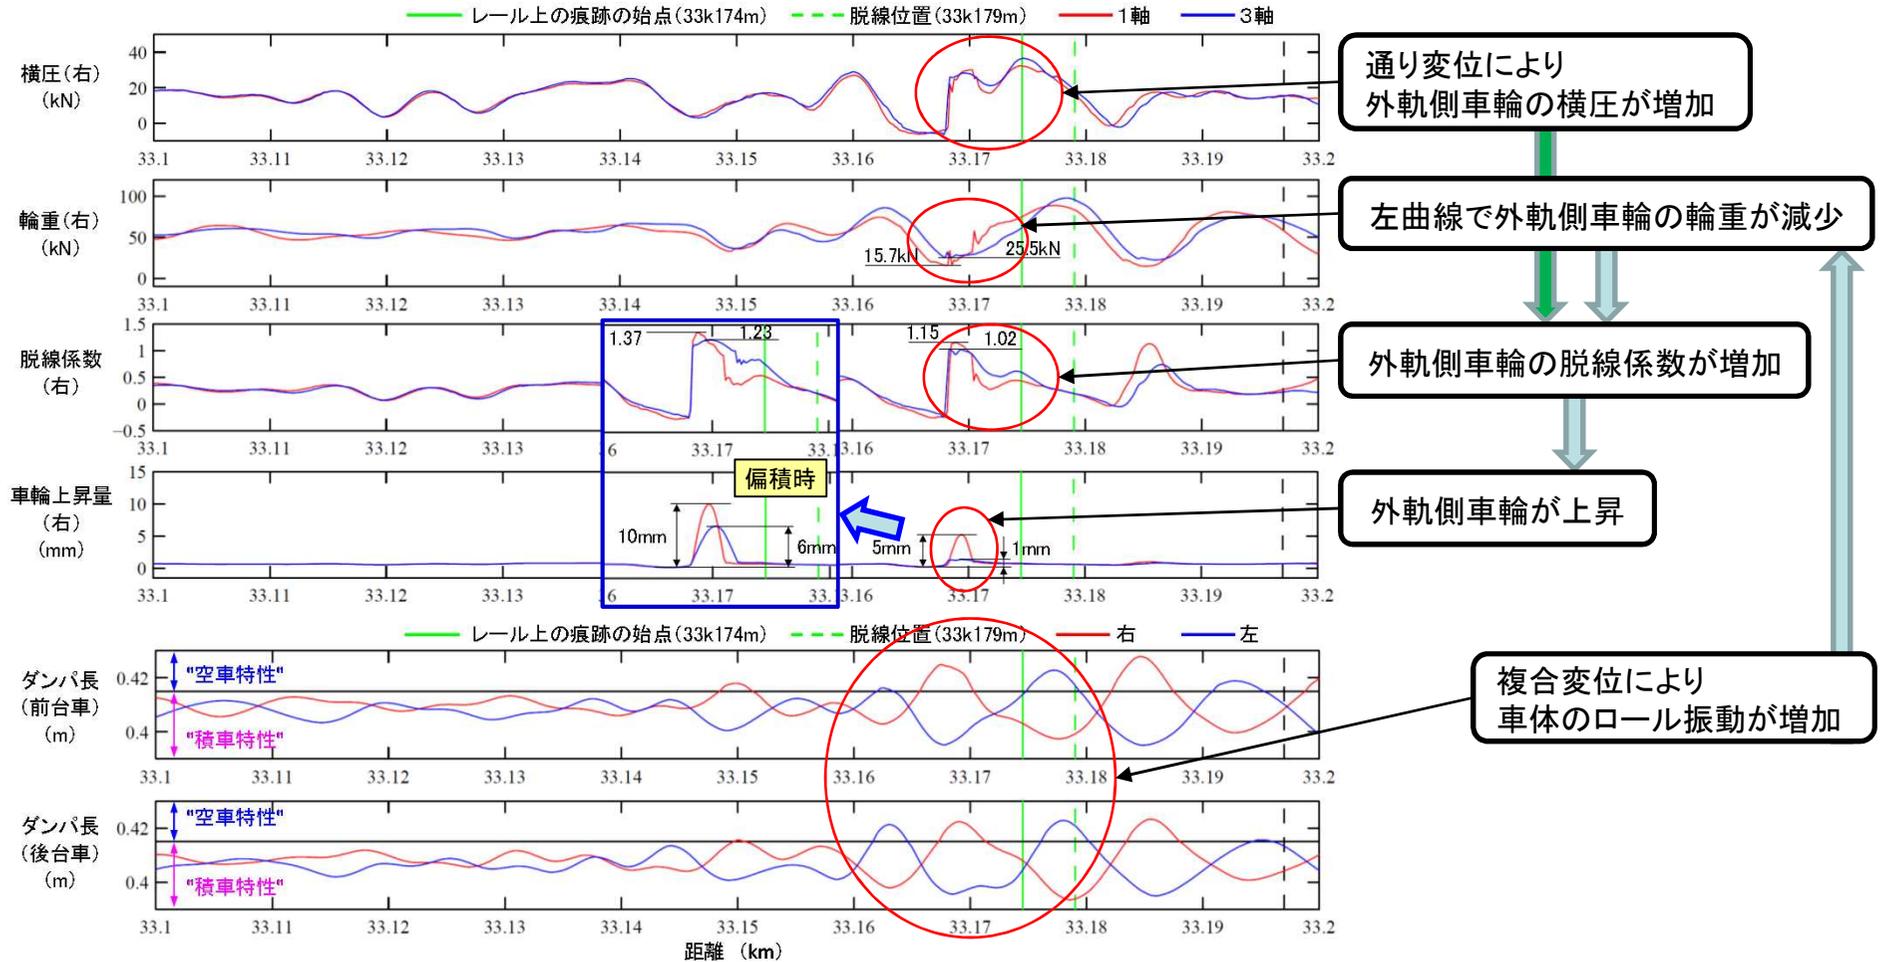
本事故の要因の検討 - 事故の再現 <P26, P67>

通り変位により
外軌側車輪の横圧が増加

左曲線で外軌側車輪の輪重が減少

外軌側車輪の脱線係数が増加

外軌側車輪が上昇

複合変位により
車体のロール振動が増加

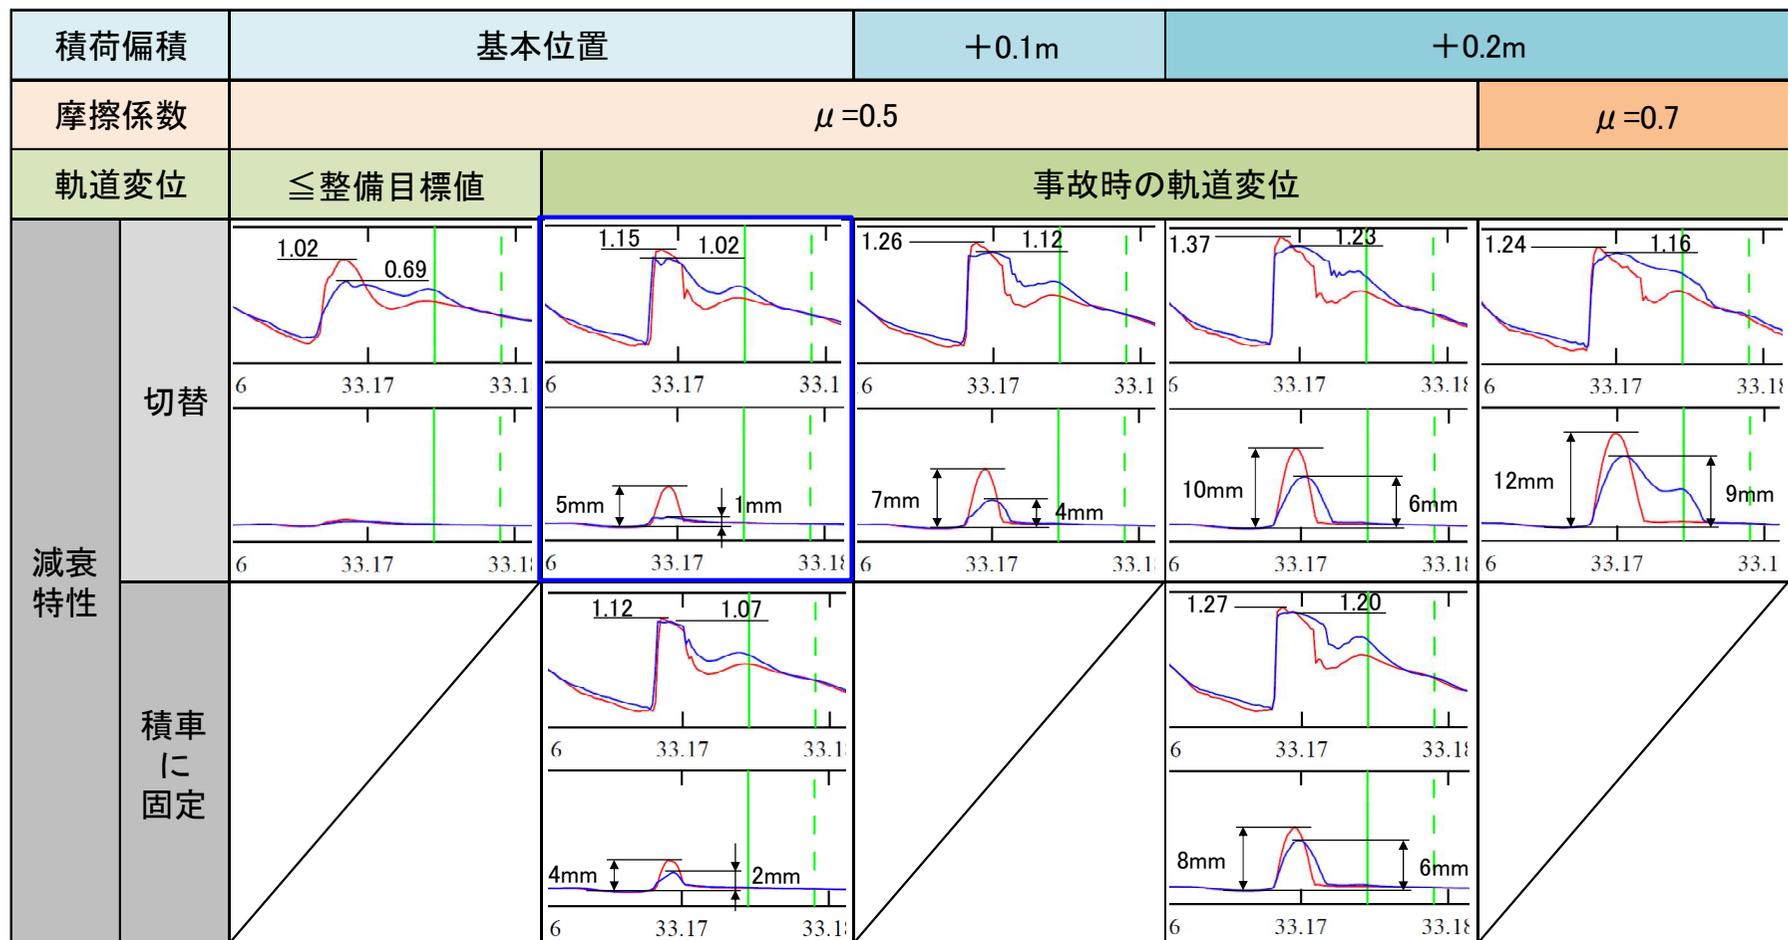
本事故の要因の検討 - 偏積・摩擦・軌道変位・減衰の影響 <P26~29, P67~73>

- ・内軌側への積荷の偏積が大きくなるほど、脱線係数及び車輪上昇量が増加する傾向がある。
- ・車輪とレール間の摩擦係数が大きくなると、第3軸の上昇の持続時間が長くなる傾向がある。
- ・通り変位と水準変位が整備目標値に整備された場合、脱線係数及び車輪上昇量は大幅に小さくなる。
- ・まくらばねダンパの減衰特性が空車特性に切り替わる影響は限定的である。
